平成30年度中間貯蔵(双葉3工区)土壌貯蔵施設工事 における伐採作業時の事故について

2019年2月

環境省

平成30年度中間貯蔵（双葉3工区）土壌貯蔵施設工事における 伐採作業時の事故の概要

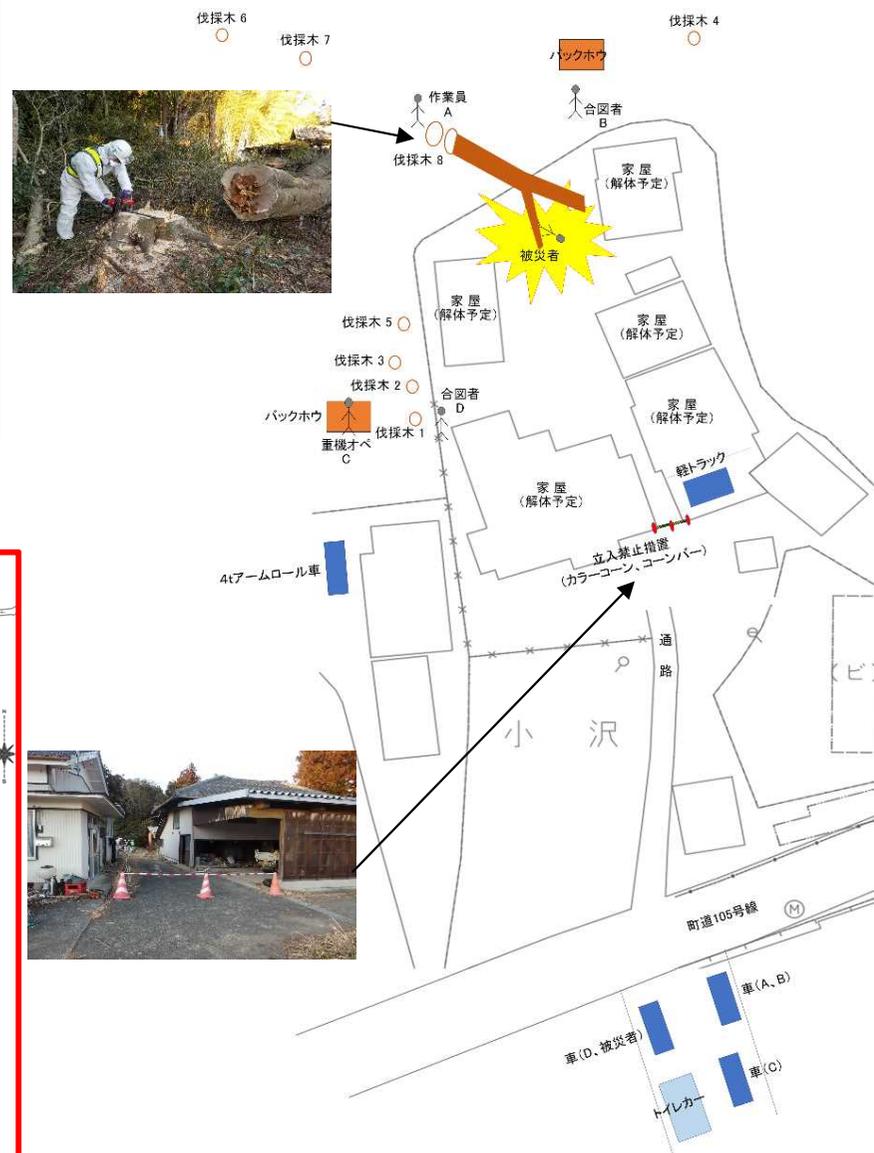
事故発生状況図

伐採した倒木の下敷きとなって作業員が発見された事故

- 解体物等置場（施設整備の際に発生する家屋解体材や伐採木等を仮置きするための置場）を整備するために、チェーンソーでカシの木（胸高直径約60cm、高さ約15m）を伐倒した。
- その後、昼休憩時に集草作業を行う予定の被災者（64歳女性）が不在だったため、付近を捜索したところ、樹木の下敷きになっている被災者を発見（意識なし）。救急車で病院に搬送したが、死亡が確認された。

①合図者は、伐倒木の上部を注視しており、周囲をよく見ていなかった。倒れる直前には、倒木の跳ね返りを意識して目を逸らしていた。

②合図者の作業位置が適切でなかった。

④立入禁止措置が1ヶ所のみであり、また注意喚起看板が設置されていなかった。

- 合図者は、自身の安全を確保した上で伐倒方向で十分見渡せる場所に位置取り、伐倒方向に人や物がいないことを最後まで見届ける。
- 胸高直径50cm以上の大径木の伐倒時は、合図者に加え、補助者を配置し、死角がないよう2方向から監視を行い、合図者、補助者ともに異常なしの合図をしてから伐採する。
- 上記の点も踏まえ、大径木と小径木を胸高直径50cmで区分し、2通りの作業手順書を作成し、それぞれ配置人数、合図者人数、合図者の作業位置や伐倒木時の目視箇所その他の安全上配慮すべき事項等を明確に示す。
- 現地の状況を確認した上で、合図者、作業者の位置、立入禁止措置等を明記した作業計画平面図を施工日ごとに作成する。
- 施工日は毎日午前・午後各1回以上巡視を行い、作業計画平面図で各種注意事項の確認を行い、必要に応じて作業改善を行う。

- 立木の高さの2倍以上を立入禁止範囲とし、作業手順書及び作業計画平面図に反映する。
- 立入禁止範囲は、カラーコーン、コーンバー等を設置し、明確に分かるようにする。
- 「伐倒作業中立入禁止」等の注意喚起看板を伐倒方向を囲う箇所に設置し、立入禁止理由を明確にする。
- 作業範囲に変更が生じた場合には、立入禁止範囲も移動し、その都度確認する。
