# 中間貯蔵施設内で発生した漏水事案について

令和3年12月  
環境省

## 2021年8月24日に発生した事案

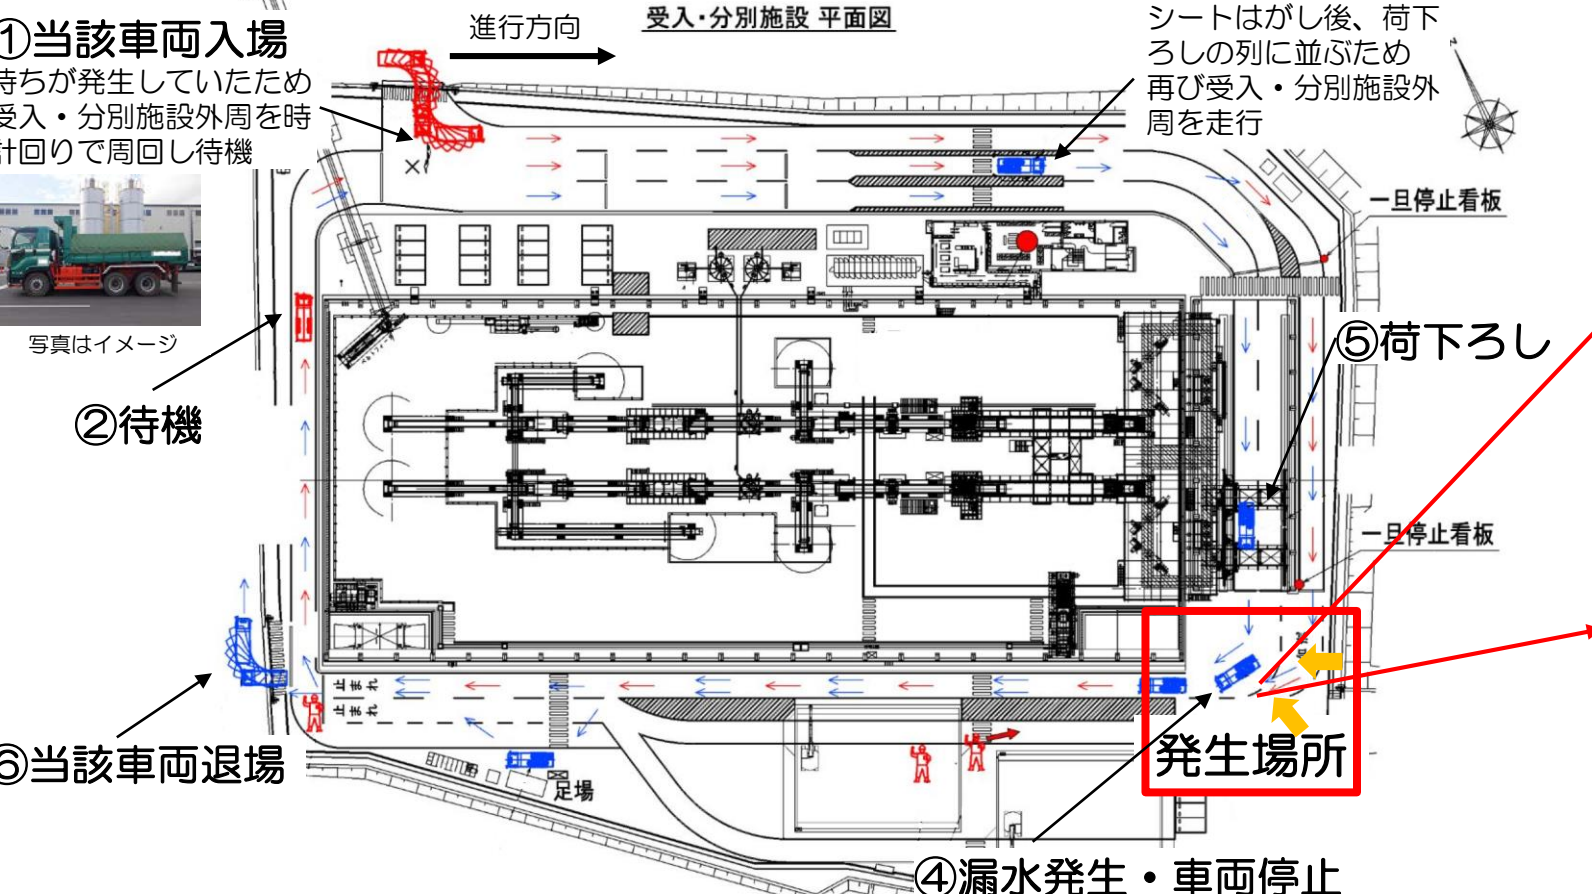
## 8月24日に発生した事案の位置図

シートはがし後、荷下ろしの列に並ぶため再び受入・分別施設外周を走行

待ちが発生していたため受入・分別施設外周を時計回りで周回し待機

③のシートはがし後に受入・分別施設外周を走行していたところ荷台のフレコンが変形し、カーブした際にフレコンの口から漏水が発生、その後に路上清掃実施

- ・フレコンが液状化して、水が染み出した
- ・スピードが出ていたと推測される

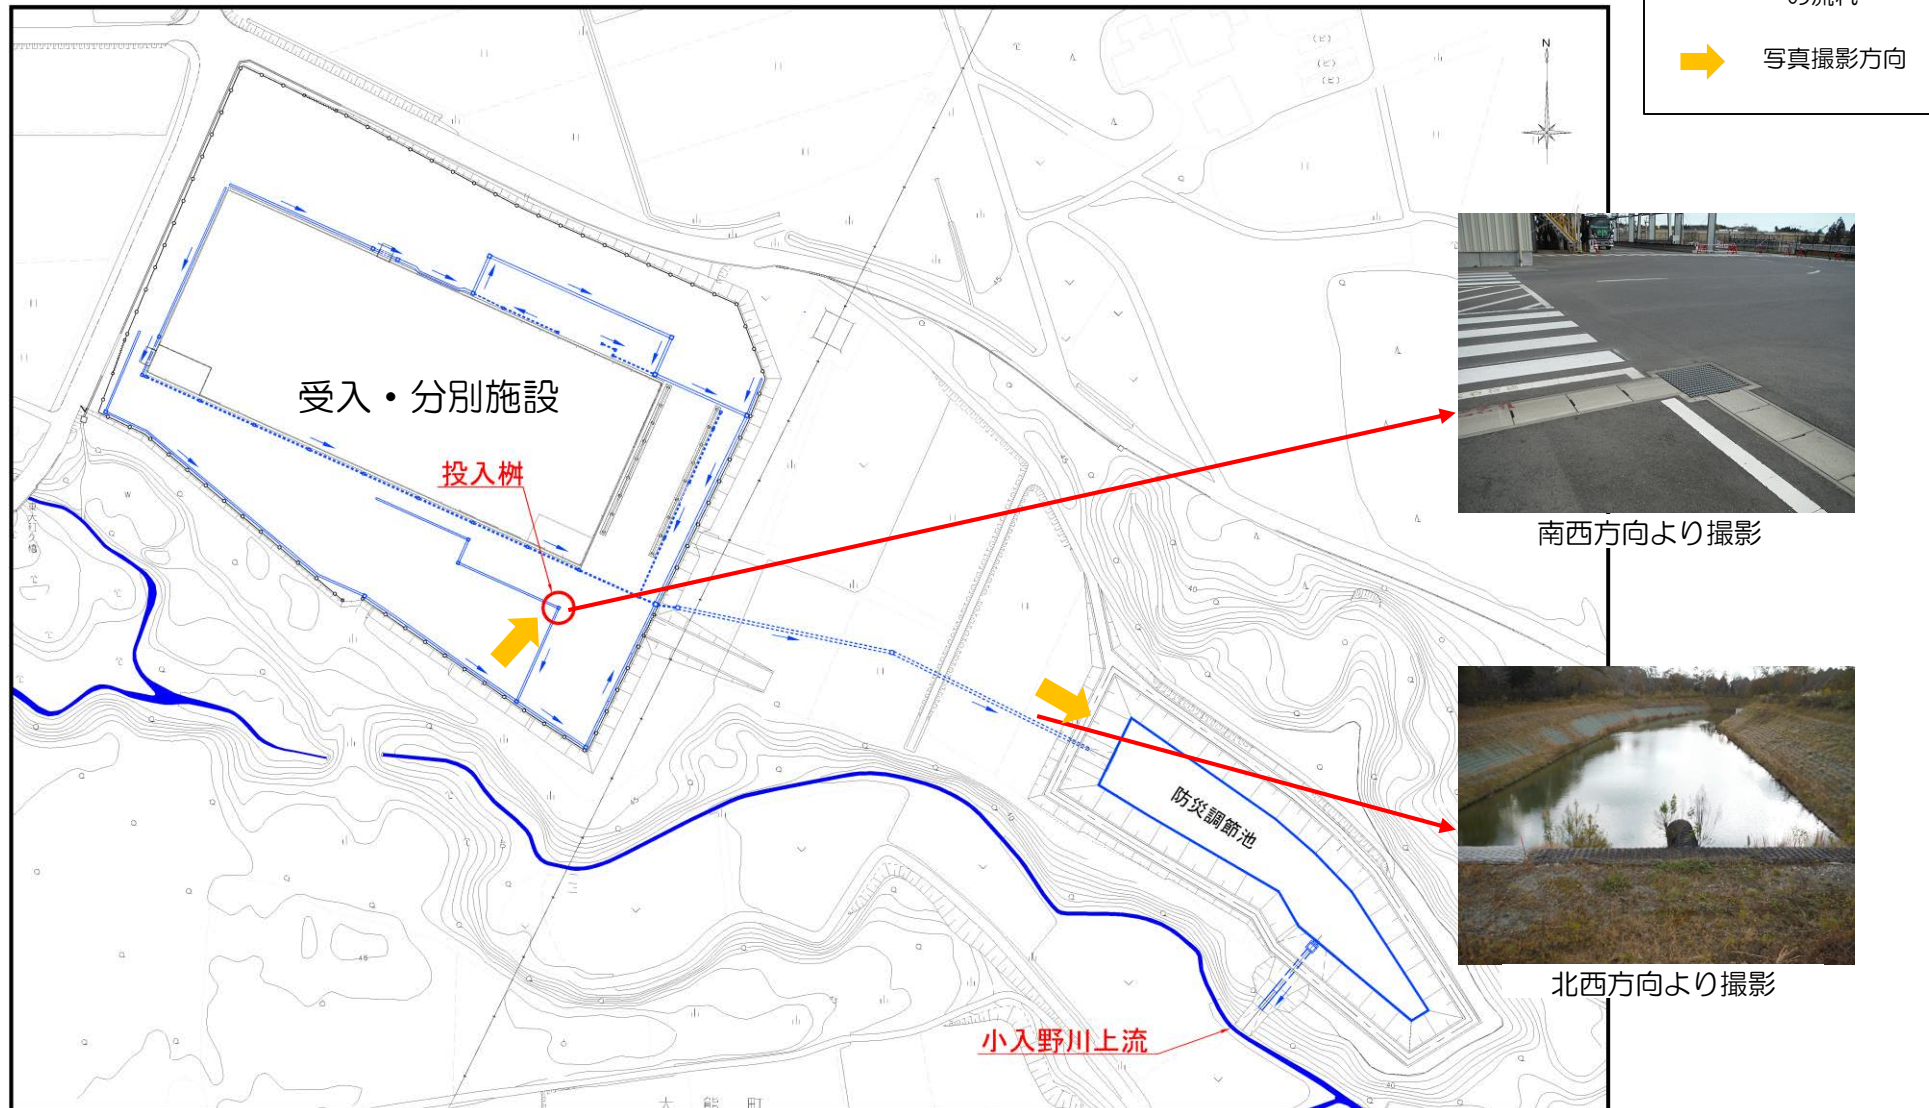
## 大熊1工区受入・分別施設の雨水排水系統

- 大熊輸送その1大成・日本国土JV（以下「輸送1大成JV」という。）が、郡山市の積込場から輸送してきた除去土壌について、大熊1工区鹿島・東急・飛島JV（以下「1工区鹿島JV」という。）管理の受入・分別施設内（屋外）において、場内走行中の輸送車両の荷台上のフレコンから漏水が発生※し、場内に飛散。  
※1工区鹿島JVにより通常の水を使用して漏水状況を再現し、最大で約188 リットルと推計
- 1工区鹿島JVは協力会社へ依頼し、線量測定により周囲との差がないことを確認後、現場を離れる。輸送1大成JVにおいて飛散した水の路上清掃作業を開始。輸送1大成JVは飛散した水を一般環境へ放流されてしまう雨水枡に流し込み、清掃作業終了として1工区鹿島JVに報告。
- 上記2JVともに、環境省への報告をしないままとなっていた。

- フレコンからの水の流出があった場合には、回収して処理を行う必要があるが、雨水枡へ流してしまった。
- 受入・分別施設における施設事業者と輸送事業者との責任分界点が曖昧であった。
  - ※R2年度末（2021年2月以降）までは、ワンスルー工事として発注していたため、上記のような課題は生じなかった。
- 本事案について環境省への報告がされなかった。  
（2021年5月14日発生事案も同じ。）

### 4 受入・分別施設内の雨水排水系統における測定（検討中）

- ・全ての受入・分別施設の防災調節池流末において水質モニタリングを実施
- ・環境省による測定（4回／年）。受注者による測定（12回／年）
- ・環境省及び受注者による漏洩発生時の測定
- ・2022年1月から開始
