中間貯蔵施設事業において
発生した事例と対応等について
(2018年8月環境安全委員会報告以降)

2018年11月

環境省

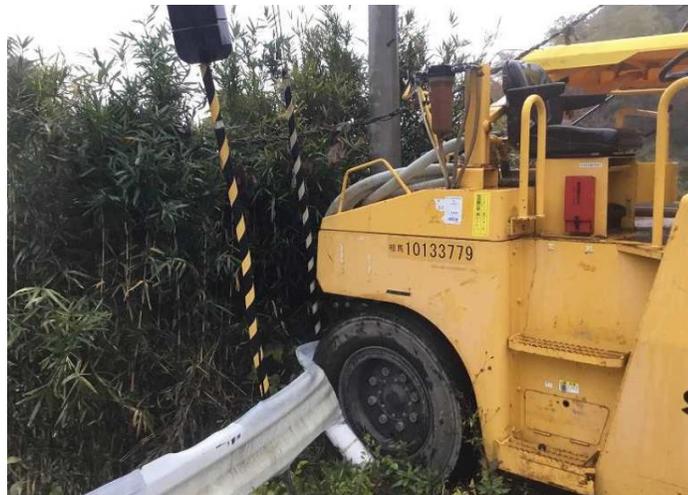
トレーラー荷台から落下した運搬重機による物損事故 2018年11月6日 14時00分頃 <五洋JV>

- タイヤローラーを運搬中のトレーラーが大熊町内の町道東51号線を走行中、荷台からタイヤローラーが落下し、後方を走行していた除去土壌運搬車両に衝突した。
- さらにタイヤローラーは後方へ走行し、ガードレールと電柱に衝突し停止した。人的被害なし。

- タイヤローラーの固縛が不十分だった（タイヤローラーの輪止め未実施、ギアがニュートラル、細い固縛用ワイヤー1本で固縛していた）。
- 固縛状況の確認の仕方が明確になっていなかった。

事故の発生現場の様子

- 建設機械類の搬出入時において、JV職員などが現場に立ち会い、チェックリストを用いた固縛状況の点検を実施。
- 建設機械類の運搬業者に対し、安全教育の実施状況やマニュアル整備状況等の確認を実施。
- 環境省において、中間貯蔵関係工事の全受注者を集めた事故状況の周知及び注意喚起を実施。
- 中間貯蔵関係工事受注者において、関連業者を含む作業員を対象とした緊急教育の実施。

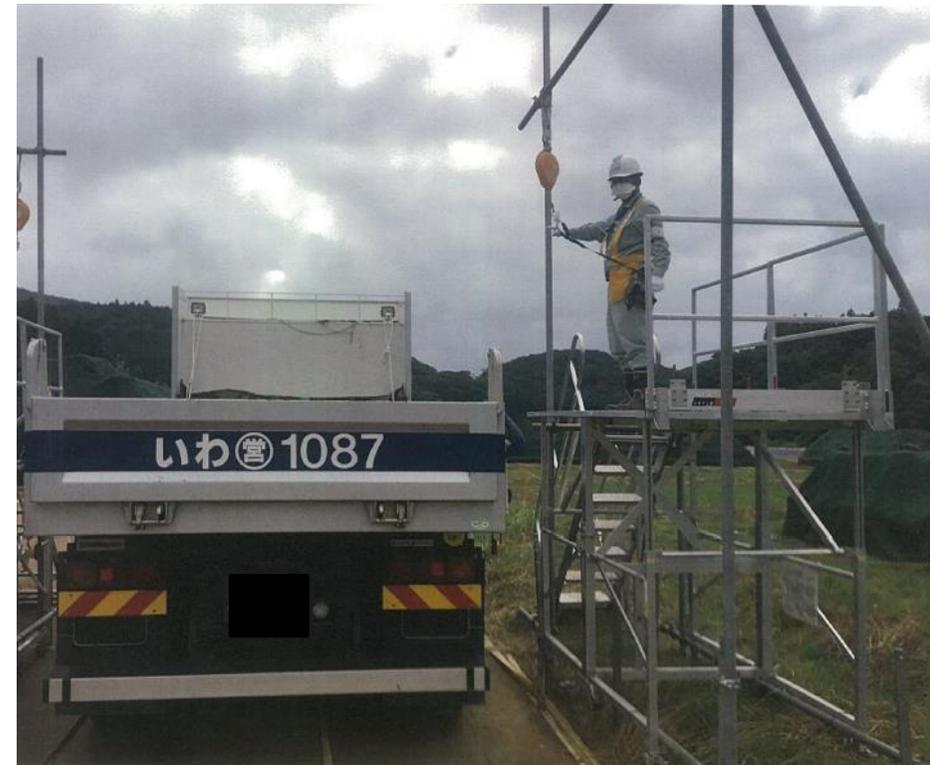
ダンプトラック荷台からの作業員転落

- 葛尾村下葛尾3仮置場において、輸送作業開始前の準備作業で、ダンプトラックの荷台で車両後方の表示の取付け作業をしていた最中にトラックが発車し、荷台から作業員が転落した。
- 作業員が、左手首骨折・左ひざ打撲の怪我を負った。

- 配置しないはずの誘導員がダンプを誘導し、運転手に早く出発するよう促した。
- JV職員の指示内容が具体的でなく、誘導員の配置に関する周知が十分でなかった。
- 作業員・運転手が初任者で不慣れだった。

事故の発生現場の作業風景

- 作業の初期段階では必ずJV職員が立ち会い、作業手順周知を徹底する（初任者は特に配慮する）。
- JV職員が誘導員の本来の配置を明確に指示する。
- 荷台での作業中は、停止したダンプの前方にカラーコーンを置き、「作業中」と明示する。
