中間貯蔵施設事業において
発生した事例と対応等について
(2018年11月環境安全委員会報告以降)

2019年3月

環境省

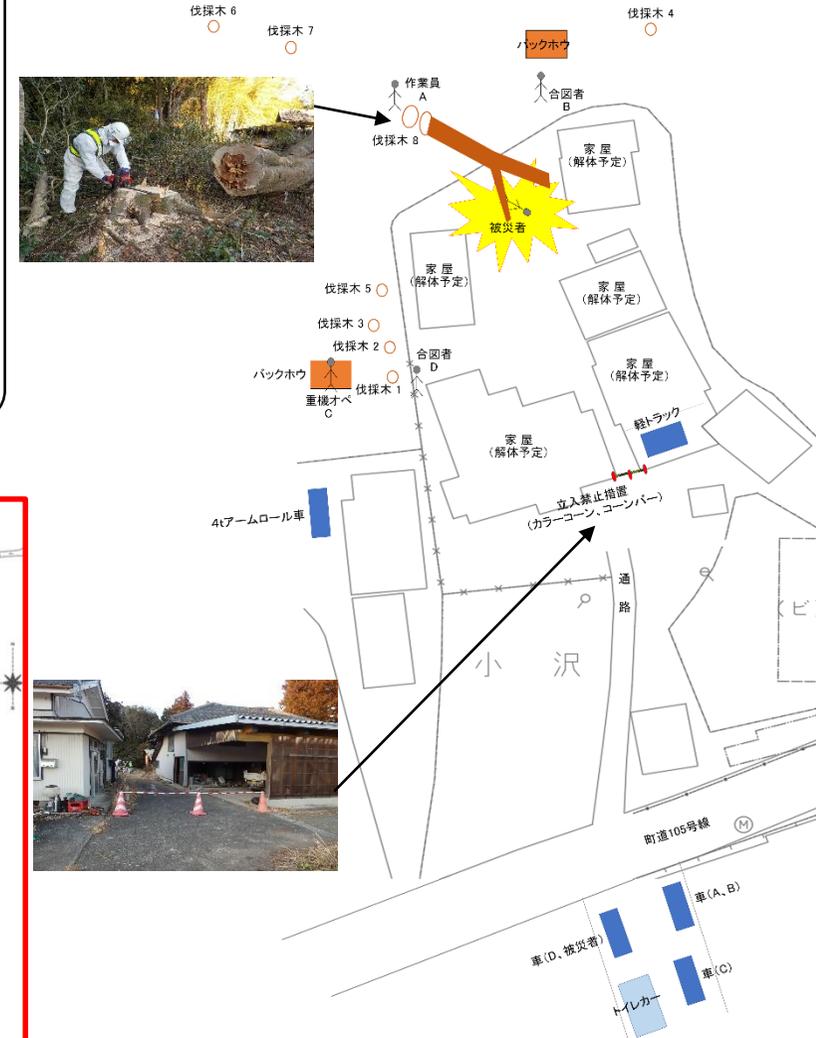
事故発生状況図

伐採した倒木の下敷きとなって作業員が発見された事故

- 解体物等置場（施設整備の際に発生する家屋解体材や伐採木等を仮置きするための置場）を整備するために、チェーンソーでカシの木（胸高直径約60cm、高さ約15m）を伐倒した。
- その後、昼休憩時に集草作業を行う予定の被災者（64歳女性）が不在だったため、付近を捜索したところ、樹木の下敷きになっている被災者を発見（意識なし）。救急車で病院に搬送したが、死亡が確認された。

①合図者は、伐倒木の上部を注視しており、周囲をよく見ていなかった。倒れる直前には、倒木の跳ね返りを意識して目を逸らしていた。

②合図者の作業位置が適切でなかった。

③伐採作業（胸高直径60cm）を2名で行っていた。

④立入禁止措置が1ヶ所のみであり、また注意喚起看板が設置されていなかった。

- 合図者は、自身の安全を確保した上で伐倒方向で十分見渡せる場所に位置取り、伐倒方向に人や物がいないことを最後まで見届ける。
- 胸高直径50cm以上の大径木の伐倒時は、合図者に加え、補助者を配置し、死角がないよう2方向から監視を行い、伐倒者、合図者、補助者ともに異常なしの合図をしてから伐採する。
- 上記の点も踏まえ、大径木と小径木を胸高直径50cmで区分し、2通りの作業手順書を作成し、それぞれ配置人数、合図者人数、合図者の作業位置や伐倒木時の目視箇所その他の安全上配慮すべき事項等を明確に示す。
- 現地の状況を確認した上で、合図者、作業者の位置、立入禁止措置等を明記した作業計画平面図を施工日ごとに作成する。
- 施工日は毎日午前・午後各1回以上巡視を行い、作業計画平面図で各種注意事項の確認を行い、必要に応じて作業改善を行う。

- 立木の高さの2倍以上を立入禁止範囲とし、作業手順書及び作業計画平面図に反映する。
- 立入禁止範囲は、カラーコーン、コーンバー等を設置し、明確に分かるようにする。
- 「伐倒作業中立入禁止」等の注意喚起看板を伐倒方向を囲う箇所に設置し、立入禁止理由を明確にする。
- 作業範囲に変更が生じた場合には、立入禁止範囲も移動し、その都度確認する。

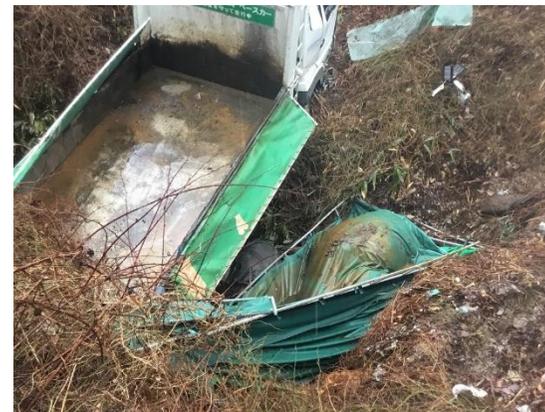
- 福島市渡利地区仮置場から中間貯蔵施設に向かっていた除去土壌（大型土のう袋5袋）を積んだ輸送車両が、国道114号沿い（浪江町大字赤宇木地内）において脱輪したのち道路脇に転落し、車両に積載していた大型土のう袋5袋が落下した。
- 4袋は3月4日中に、1袋は3月5日に回収し、中間貯蔵施設に搬入した。
- 3月5日に回収した1袋については2箇所損傷が確認された。1箇所は幅約15cmにわたり土のう袋が内袋まで裂け、内容物が見える状態であった。もう1箇所は、幅約1mにわたり外袋が裂けていたが、内袋には損傷は見られなかった。除去土壌が周辺に漏出した形跡は確認できなかった（目視による）。
- 当該車両近傍（ $0.8\sim 1.4\mu\text{Sv/h}$ ）及び国道114号路肩（ $2.6\mu\text{Sv/h}$ ）の空間線量率は、いずれの地点も損傷した1袋の回収前後で変化はなかった。
- 転落場所は沢になっており、4袋を回収後、上流と下流の水を分析したところ、いずれも 1Bq/L 未満であった。

転落時の様子(3月4日撮影)

①対向車がセンターライン寄りに見えたため左にハンドルを切ったが、その際に十分な減速を行わなかった。

②路側の側溝に蓋がなく、脱輪しやすい環境だった。また、当時はみぞれまじりの雨であり、視界が悪く、路面が滑りやすかった。

- ・工事規制等の片側交互走行箇所や、走行上危険が予測される箇所では、危険を感じたら直ちに停止できる速度で走行する。
- ・車載端末の音声ナビ機能において、走行開始後、タンデム状態の確保よりも安全を優先するアナウンスを入れる。

- ・運行計画書のハザードマップに危険箇所として記載する。また、危険箇所については車載端末の音声機能でアナウンスする。
- ・悪天候時には、輸送開始前の朝礼等で注意喚起する。

- ・試走後、又は輸送開始後3日以内に運転手からの意見を聴取し、意見をハザードマップに反映し、関係する運転手全員に再周知する。
- ・日々気づいた危険箇所についても情報収集し、ハザードマップに反映し、関係する運転手全員に再周知する。
- ・難易度の高いルートは運転手の経験等を考慮した配車を極力行う。

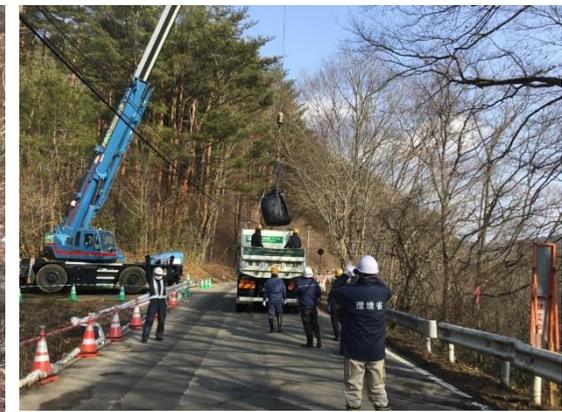
土のう袋回収の様子(3月5日撮影)

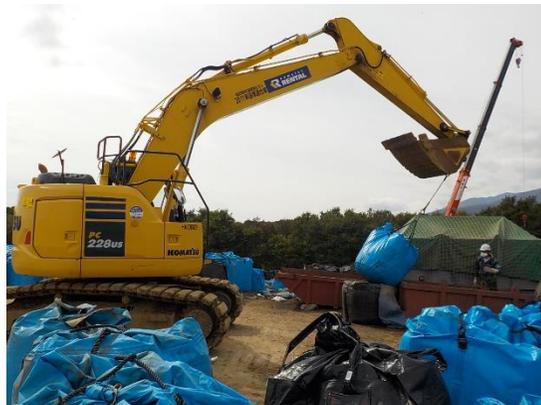
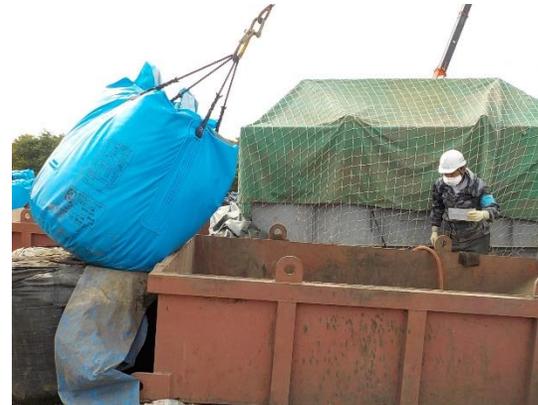
事故発生前の作業状況

- 西郷村の仮置場内において、バックホウで大型土のう袋を吊り上げて排水作業を行う際、大型土のう袋が荷ぶれを起こし、作業員が大型土のう袋と水槽の間に右肩を挟まれた。
- 作業員は右鎖骨を骨折した。

- 作業員は写真撮影のため、水槽の隙間の狭い位置に入っていた。
- 作業手順打ち合わせは行っていたが、作業手順書の作成はなく、検討不足だった。
- 水槽の角を支えにして、大型土のう袋を水槽の中に傾け排水していた(右の写真参照)が、土のう袋が荷ぶれを起こした。

- 水槽等が近接して狭い隙間等ができる箇所には、作業員が入り込めないよう、隙間等に単管パイプで立入禁止措置を行う。
- 写真撮影時の作業位置を手順書に明記する。
- 現場状況を十分反映した手順に見直し、手順書を作成し、周知を徹底する。

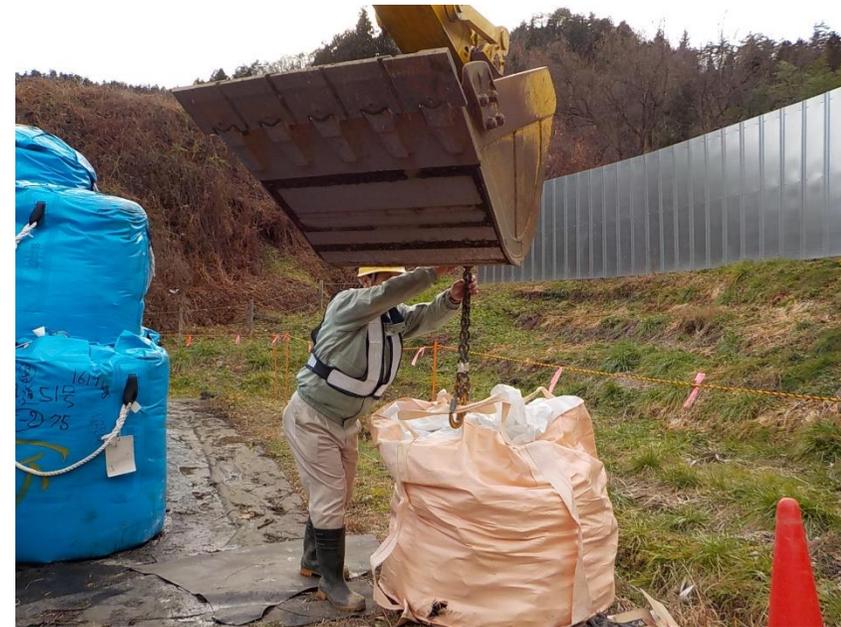
事故発生時の状況

- ②バックホウバケットとの接触によるけが 2018年12月19日 13時25分頃 <前田JV>
- 伊達市の仮置場内において、バックホウで荷降ろし作業中、バックホウのバケットの下に作業員（玉外し者）が入り込み、バケットが作業員のヘルメットに接触した。
 - 作業員は救急車で病院に搬送された。（中心性頸髄損傷・加療1ヶ月見込み）

- 合図なく作業員がバックホウのバケットの下に入った。
- バックホウのブームが届く作業半径内立入禁止を示すカラーコーンが置かれていなかった。
- 当日の作業に合った具体的な作業計画がないまま作業をしていた。

- バックホウが完全停止するまで近づかない、オペレーターと作業員の合図確認を徹底するなど、ルールの特明確化。
- 荷降ろし場所、バックホウの作業半径内への立入禁止措置の実施。
- 全ての作業に対しての作業手順の教育を実施し、役割分担を理解させるほか、作業変更時の現場ルール等の再教育の実施。
- 今回の事故の詳細・再発防止策等について周知、教育。

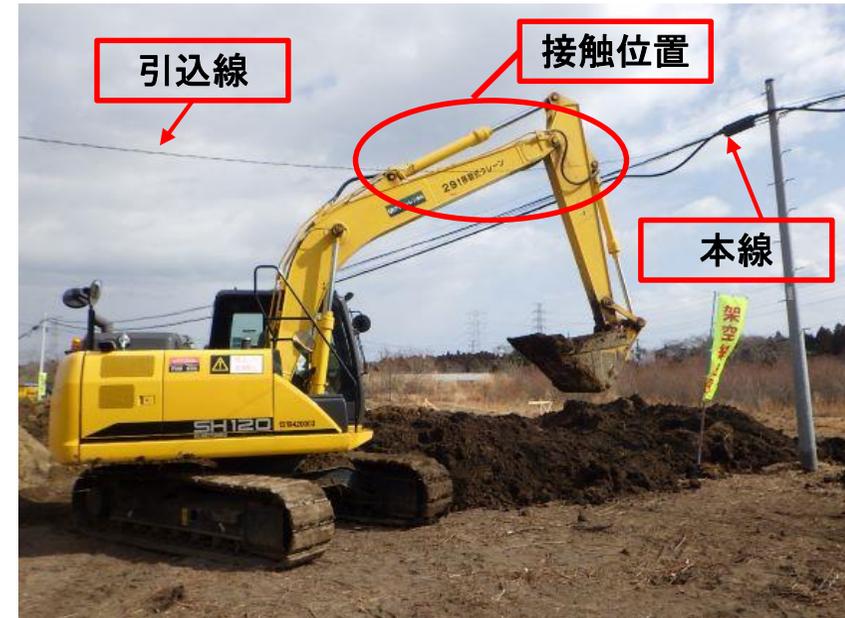
事故発生時の状況

- 大熊町内の町道迂回工事現場において、バックホウで土砂のかき上げ及び敷均作業中、右旋回した際に、架空線を切断した。
- 架空線は、本線ではなく、道路路肩と隣接敷地（田んぼ）の間を通る引き込み線であった。

- 架空線注意のぼり旗が、1本で本線と引き込み線両方への注意喚起を兼ねており、本線ばかり注意し、引き込み線の位置を失念した。
- 職長の指示による1人作業であり、監視員が未配置だった（JVには未報告）。
- 架空線直下の進入禁止区画の明示がなかった。
- 現地KYやリスクアセスメントなどの教育が不足していた。

- 架空線本線・引き込み線共に注意喚起処置を実施。
- 監視員を確実に配置し、JV職員が巡回確認を行う。
- 架空線直下に施工状況に応じた区画明示を行う。
- JV職員立ち合いでの現地KYの実施。
- 定期的な安全教育の中で、架空線対策教育を実施。
