# 中間貯蔵施設事業において 発生した事例と対応等の詳細 (2018年8月環境安全委員会報告以降)

2018年11月  
環境省

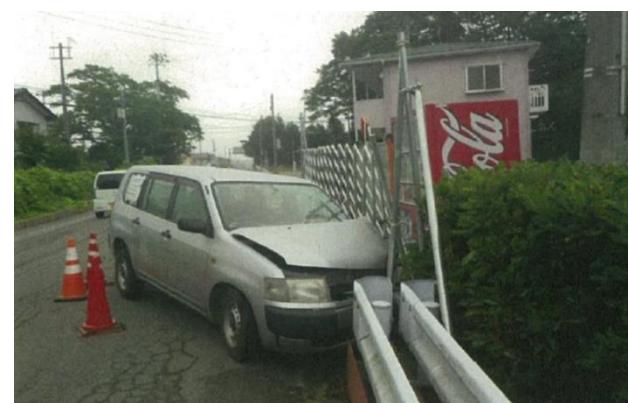
- 帰宅時に、大熊町下野上付近を走行中、助手席の方によそ見をした際に車両が左に寄り、ガードレールに接触し、その先にあるアパート入口のゲート（内閣府管理）に衝突した。
- 運転手にけがなし。ゲートに一部破損あり。車両損傷（自走不可）。

- (①) 助手席の方によそ見をし、ハンドル操作を誤った。
- (②) 道を間違えたことで焦りがあり、後方確認が不十分なまま方向転換しようとした。

事故現場の状況(①の事例)

- (①・②) 事故や再発防止についての周知会の実施、安全教育等での周知。
- (①) 安全運転についての自己診断の実施。
