中間貯蔵施設事業において 発生した事例と対応等の詳細 (2018年11月環境安全委員会報告以降)

2019年3月

環境省

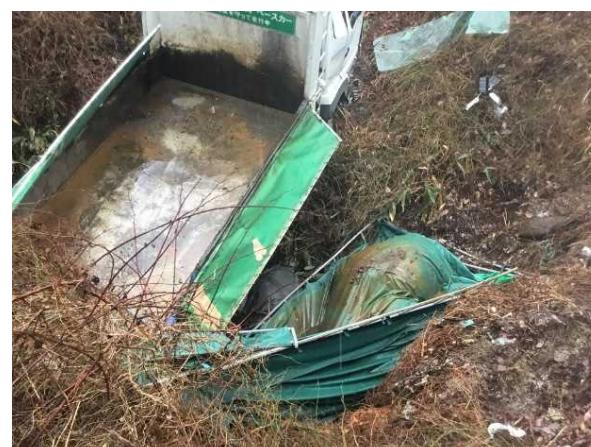
- 福島市渡利地区仮置場から中間貯蔵施設に向かっていた除去土壤（大型土のう袋5袋）を積んだ輸送車両が、国道114号沿い（浪江町大字赤宇木地内）において脱輪したのち道路脇に転落し、車両に積載していた大型土のう袋5袋が落下した。
- 4袋は3月4日中に、1袋は3月5日に回収し、中間貯蔵施設に搬入した。
- 3月5日に回収した1袋については2箇所の損傷が確認された。1箇所は幅約15cmにわたり土のう袋が内袋まで裂け、内容物が見える状態であった。もう1箇所は、幅約1mにわたり外袋が裂けていたが、内袋には損傷は見られなかった。除去土壤が周辺に漏出した形跡は確認できなかった（目視による）。
- 当該車両近傍（0.8～1.4 $\mu\text{Sv}/\text{h}$ ）及び国道114号路肩（2.6 $\mu\text{Sv}/\text{h}$ ）の空間線量率は、いずれの地点も損傷した1袋の回収前後で変化はなかった。
- 転落場所は沢になっており、4袋を回収後、上流と下流の水を分析したところ、いずれも1Bq/L未満であった。

転落時の様子（3月4日撮影）

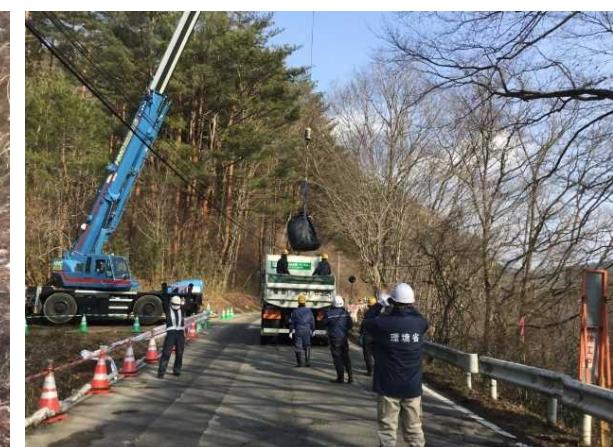
土のう袋回収の様子（3月5日撮影）

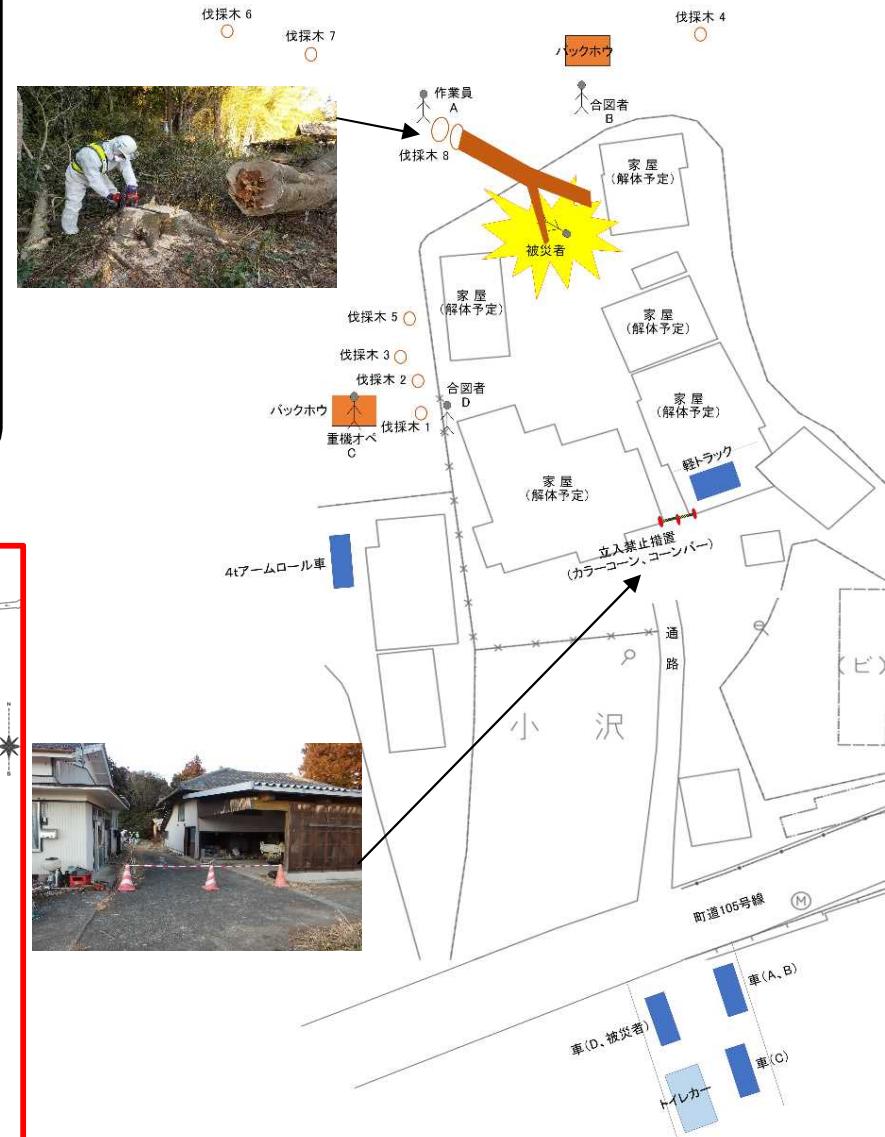
事故発生状況図

- 解体物等置場(施設整備の際に発生する家屋解体材や伐採木等を仮置きするための置場)を整備するために、チェーンソーでカシの木(胸高直径約60cm、高さ約15m)を伐倒した。
- その後、昼休憩時に集草作業を行う予定の被災者(64歳女性)が不在だったため、付近を捜索したところ、樹木の下敷きになっている被災者を発見(意識なし)。救急車で病院に搬送したが、死亡が確認された。

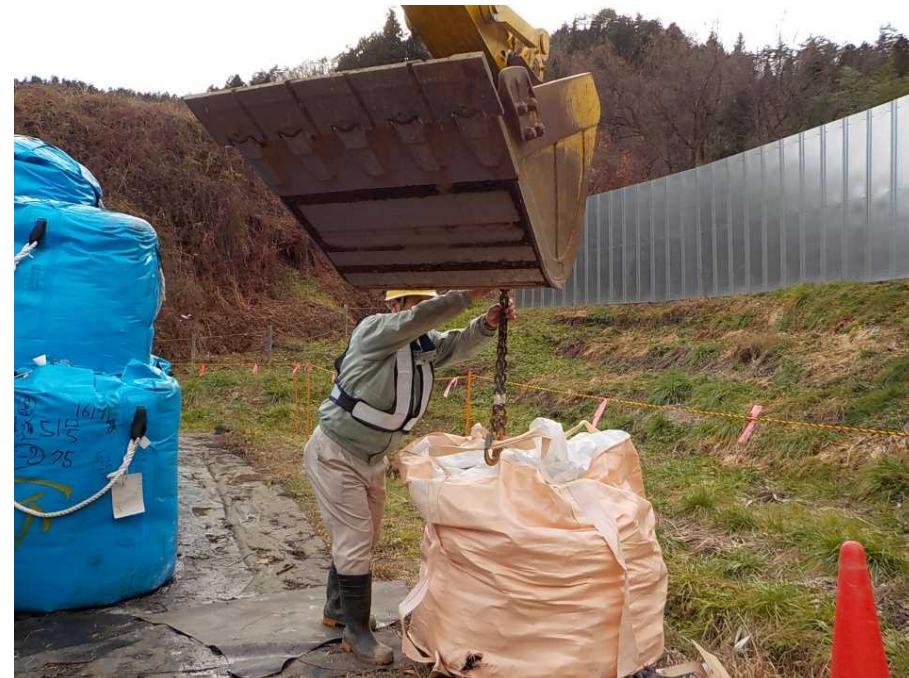
- 伊達市の仮置場内において、バックホウで荷降ろし作業中、バックホウのバケットの下に作業員（玉外し者）が入り込み、バケットが作業員のヘルメットに接触した。
- 作業員は救急車で病院に搬送された。（中心性頸髄損傷・加療1ヶ月見込み）

- 合図なく作業員がバックホウのバケットの下に入った。
- バックホウのブームが届く作業半径内立入禁止を示すカラーコーンが置かれていなかった。
- 当日の作業に合った具体的な作業計画がないまま作業をしていた。

事故発生時の状況

- バックホウが完全停止するまで近づかない、オペレーターと作業員の合図確認を徹底するなど、ルールの明確化。
- 荷降ろし場所、バックホウの作業半径内への立入禁止措置の実施。
- 全ての作業に対しての作業手順の教育を実施し、役割分担を理解させるほか、作業変更時の現場ルール等の再教育の実施。
- 今回の事故の詳細・再発防止策等について周知、教育。

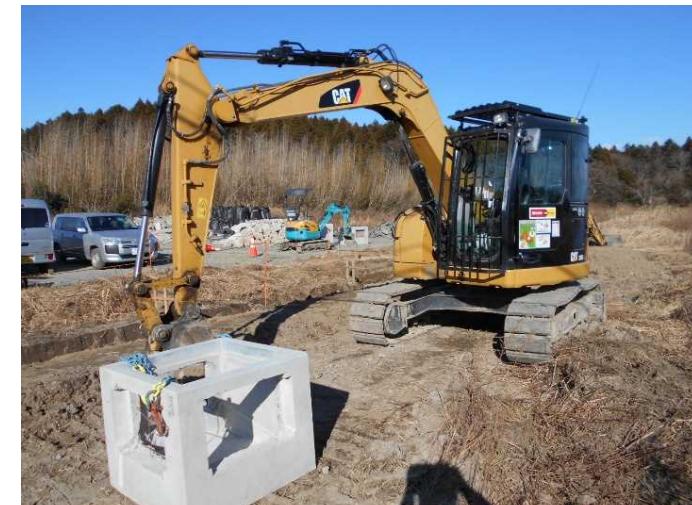
- ・双葉町の町道102号線拡幅工事現場内において、重機(バックホウ)で集水枡(道路の雨水等を貯める設備)を吊り上げて移動させる際、バックホウのアームが上空の架空線(NTT光ケーブル)に接触し、架空線を切断した。

- ・荷の移動をバックホウで行った。
- ・職長・オペレーター・玉掛け者・合図者等の役割分担が明確でなかった。
- ・誘導員を配置していたが、架空線直下をバックホウが通過した際は不在だった。
- ・架空線明示の三角旗や高さ表示などを設置していなかった。

重機と集水枡の状況

- ・荷の移動はバックホウでなく車両を用いる。
- ・誘導員の配置及び誘導員不在時はバックホウ単独で走行しないことのルール化。
- ・架空線付近の作業時は、専任監視員を配置し、重機オペと連絡合図を取りながら作業させる。
- ・架空線前後の高さ明示等の実施。
- ・架空線の位置等を踏まえたハザードマップの作成及び周知。
- ・月1回の安全教育に加え、現地実地教育の実施。
- ・同種の災害事例報告に加え、決定ルール(再発防止策)を含め、再周知。

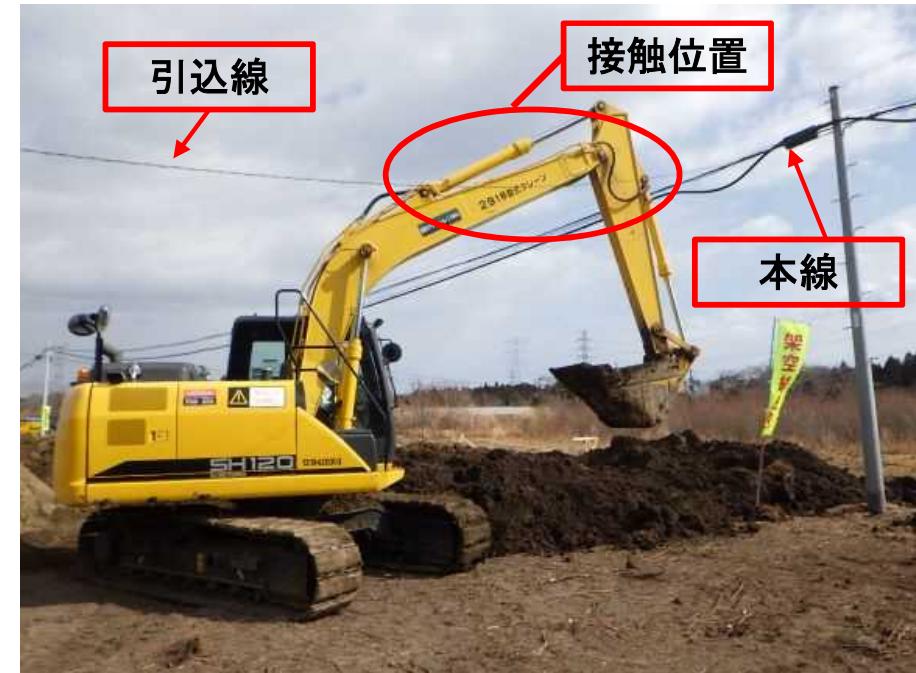
- 大熊町内の町道迂回工事現場において、バックホウで土砂のかき上げ及び敷均作業中、右旋回した際に、架空線を切斷した。
- 架空線は、本線ではなく、道路路肩と隣接敷地(田んぼ)の間を通る引き込み線であった。

- 架空線注意のぼり旗が、1本で本線と引き込み線両方への注意喚起を兼ねており、本線ばかり注意し、引き込み線の位置を失念した。
- 職長の指示による1人作業であり、監視員が未配置だった(JVには未報告)。
- 架空線直下の進入禁止区画の明示がなかった。
- 現地KYやリスクアセスメントなどの教育が不足していた。

事故発生時の状況

- 架空線本線・引き込み線共に注意喚起処置を実施。
- 監視員を確実に配置し、JV職員が巡回確認を行う。
- 架空線直下に施工状況に応じてた区画明示を行う。
- JV職員立ち合いで現地KYの実施。
- 定期的な安全教育の中で、架空線対策教育を実施。
