中間貯蔵施設事業において 発生した事例と対応等の詳細 (2021年10月環境安全委員会報告以降)

2022年3月

環境省

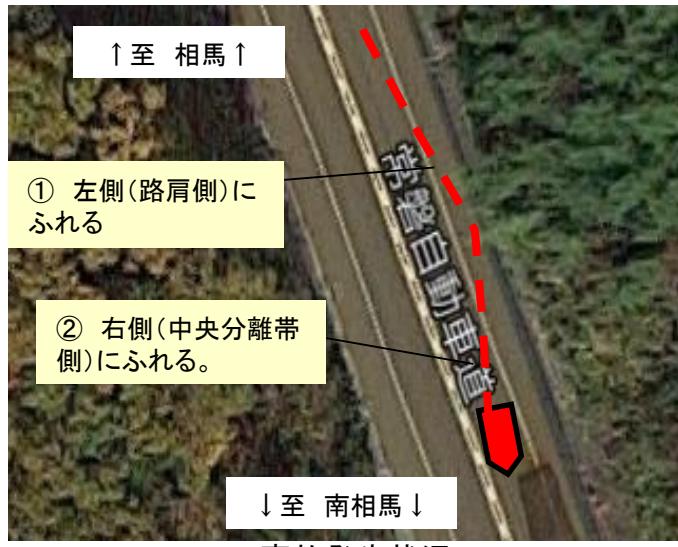
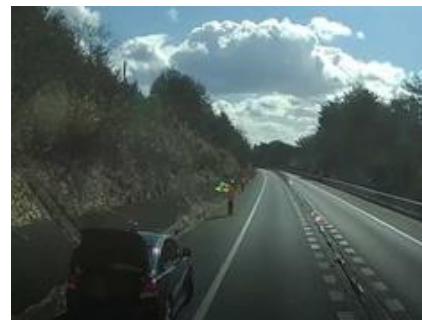
事故後の状況

除去土壤等の輸送車両の中央分離帯との接触

- 福島市からの輸送車両が、常磐自動車道を走行中、中央分離帯のワイヤーロープ式防護柵に接触し、破損させた。その後、停止及び報告することなくそのまま運転を継続し、常磐双葉IC手前で待機していた警察車両に先導され、常磐双葉ICに到着し停止した。

- 疲労による居眠り運転。
- 出庫前点呼時及び仮置場において疲労についてダブルチェックを行っていたが、一般的な質問項目だけであった。
- 接触したことに対する処罰が怖く、報告をせず走行を継続した。

- 「交通安全の取組の徹底について」事務連絡を発出。
- 緊急安全教育を実施し、事業の意義等を再度伝達。
- 万一、運転手が体調不良を感じた場合には、安全第一として一時停止し、休憩も可能なことを再度周知。
- 出庫前点呼時には運行管理者が運転手の持病等を踏まえた薬の服用状況など対話により体調確認を行うこと、仮置場ではJV職員が就寝・起床の時間を確認して十分な睡眠時間がとられているかを確認。
- 輸送経路を音声指示する車載端末に事故発生箇所等要所に音声案内を追加。

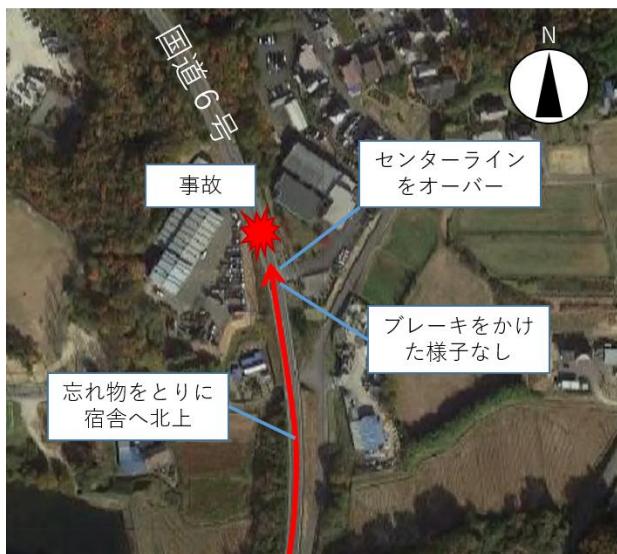
事故発生状況

除去土壌等の輸送車両(空荷)との接触

- 解体・除染工事(鹿島JV)作業員の私用車両が、国道6号を走行中、センターラインをはみ出し、車両基地から仮置場に移動中の空荷の輸送車両(西松JV)に衝突。

- 何らかの理由で、前方不注意となった。
- 忘れ物をとりに、急いで宿舎に戻ろうと慌てて運転を行った。

- 通勤前の体調チェックにおいて、異変を感じた場合は無理せず休むよう朝礼、連絡調整会議で改めて周知。
- 車内をきちんと整理した上、助手席に物を置かないよう朝礼、連絡調整会議で改めて周知。
- 忘れ物があっても作業ができるよう、各協力会社において、ヘルメット、トラチョッキ、腕章、長ぐつ等の予備を準備(JVにおいても、来客用のヘルメット等を貸出しができることを朝礼、連絡調整会議で周知。)。

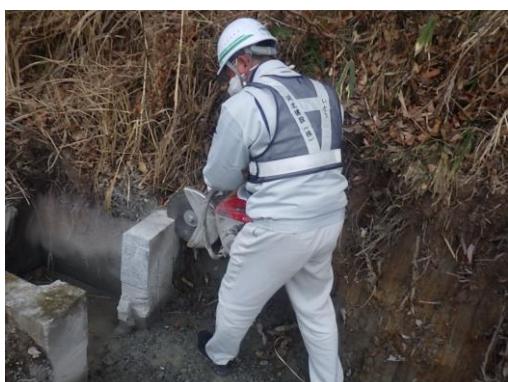
- ・ 双葉町内の土壤貯蔵施設で、作業員が集水枠をエンジンカッターで切断加工中、エンジンカッターがはね返った際、右頬付近に刃先が接触した。
- ・ 右眼窩底骨折、右頬骨骨折、軟部組織損傷と診断。

- ・ 地山と既設の集水枠が近く、十分な作業床が確保されていなかったため、刃物の真後ろに立った体勢で作業をしていた。
- ・ 作業手順書にエンジンカッターのはね返りの危険性は明記されていたが、被災者・職長とともに危険予知ができていなかった。
- ・ 顔面の防護として、眼部分を保護するゴーグルのみで十分ではなかった。

エンジンカッター使用
中キックバック現象
が発生し、刃先が顔
面に接触

- ・ はね返りを予測した十分な作業エリアを確保すること、刃物の真後ろに立たないように作業することを再徹底。
- ・ どのような状況でエンジンカッターがはね返るかを具体的に作業手順書に明記し、日々のパトロールや毎日のKY(危険予知)活動で確認するとともに、定期的に見直しを行い危険なポイントを確認。
- ・ 顔全面を保護するフェースシールドを着用する。

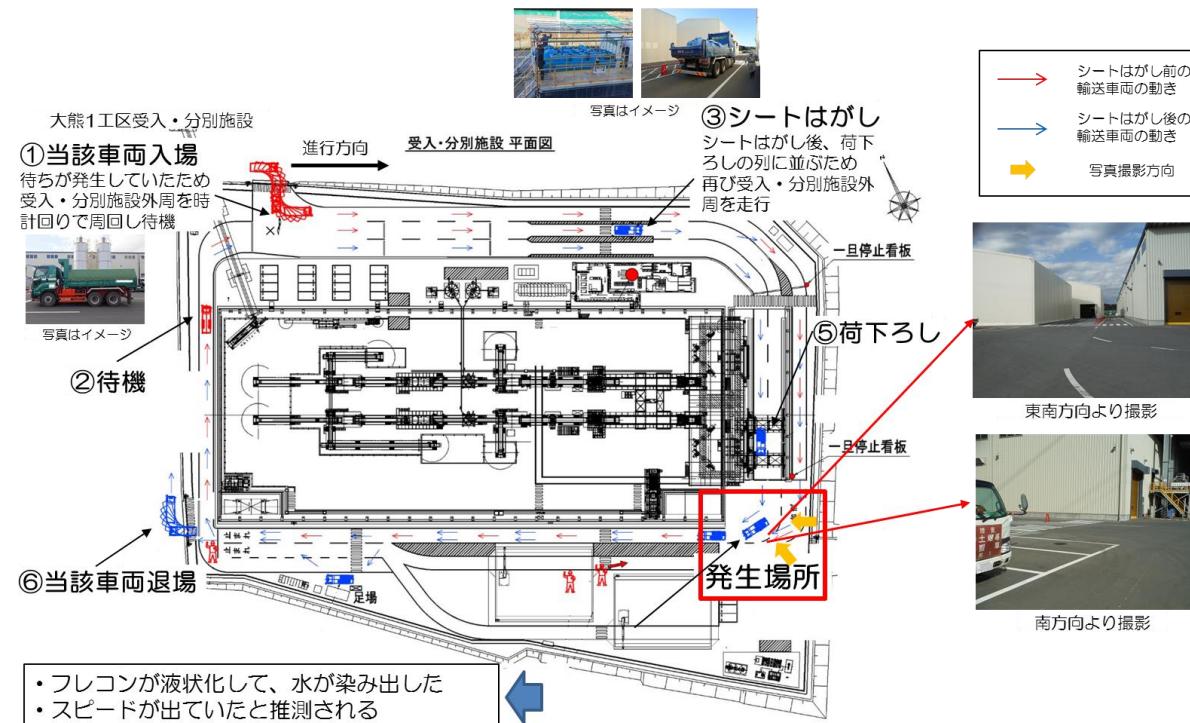
8月24日に発生した事案の位置図

- 郡山市の積込場から輸送してきた除去土壤について、大熊町内の受入・分別施設内(屋外)において、場内走行中の輸送車両の荷台上のフレコンから漏水が発生し、場内に飛散。
- 受入JV(鹿島JV)は協力会社へ依頼し、線量測定により周囲との差がないことを確認後、現場を離れる。輸送JV(大成JV)は飛散した水の路上清掃作業を開始し、飛散した水を一般環境へ放流されてしまう雨水枠に流し込み、清掃作業終了として受入JVへ報告。
- 上記2JVともに、環境省への報告をしないままとなっていた。

- 輸送での全工程(積込みから荷下ろしまで)の漏水防止対策の徹底
 - 全ての受注者の現場代理人・安全担当が参加する中間貯蔵工事等協議会において、継続的に状況を確認して必要に応じて改善策等を実施するよう指導
- 漏水事案に係る事業者の受入・分別施設の詳細手順・情報共有の明確化
 - 漏水事案発生を想定した訓練の実施
 - 漏水防止及び漏水発生時に係る詳細手順書(情報共有含む)の策定
- 受入・分別施設における監視カメラの設置
 - 漏水事案発生現場の鹿島JVをはじめ4施設においてカメラを設置し、常時監視を開始。その他の稼働中の施設も順次導入中。
- 受入・分別施設における速度規制標識等を運転手の目線にあわせるよう改善
- 環境省監督職員及びJESCO委託監督員に対して、現場においての受注者との適切な対応の徹底のための工事監督業務の基礎・応用、コンプライアンス研修の実施
 - 2月～3月にWEBミーティング形式にて複数回実施
