中間貯蔵施設事業において
発生した事例と対応等の詳細
(2022年8月環境安全委員会報告以降)

2023年3月

環境省

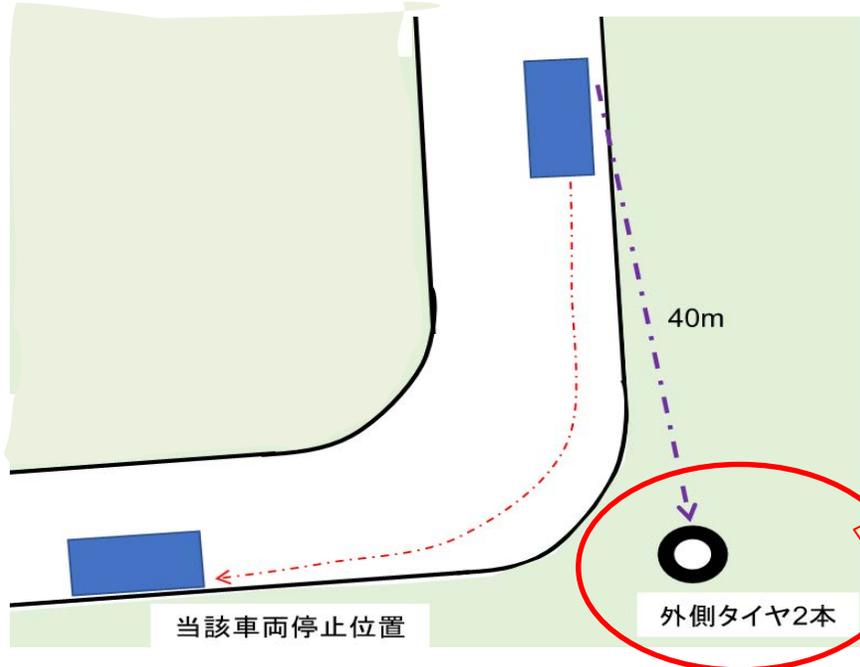
【現場の状況図】

採取土（土壌貯蔵施設の堰堤に使用）を積んだ工事車両が、場内の中央台線工事用道路のカーブを走行した際、左側輪の後軸タイヤ2本が脱落した。

- ・冬タイヤへの交換時のナット締め付け不足

- ・現場従事車両のナット締め付け確認を実施
- ・タイヤ交換は専門業者へ依頼することへ変更

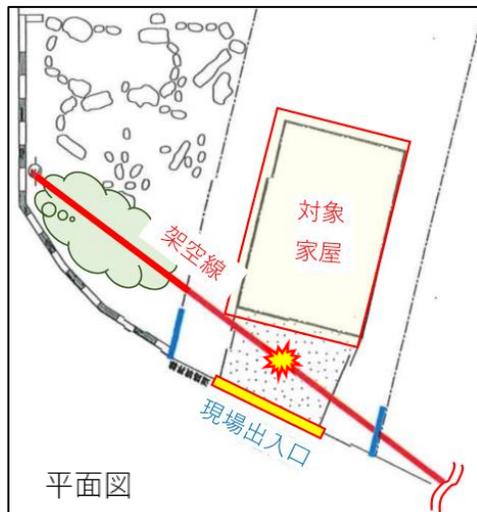
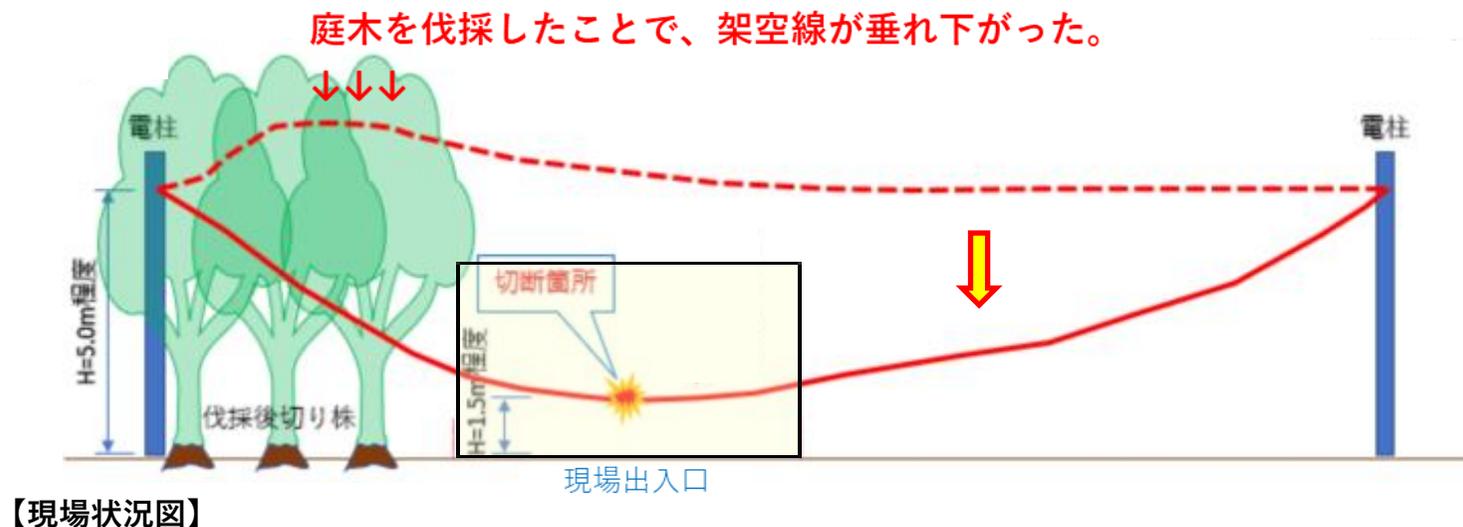
家屋解体作業において、業務車両の出入口確保を行う際、出入口を横断する状態で敷設されていた架空線(NTT光ケーブル)を切断した。

- ・ 家屋解体現場の請負事業者担当職員が、電話配線と誤認し、切断許可をした。(切断した。)
- ・ 架空線確認すべき手順を省略した。
(出入口ゲートを追加設置するに当たり、現場の出入口ゲート追加設置の立会を依頼しなかったため、架空線確認の機会を逸した。)
- ・ 架空線の種類について認識・確認がされていなかった。

- ・ 「架空線の切断は、担当監督官の承認を得る」ルールを設定。
- ・ 「現場の出入口ゲートの設置の際は、立会いの依頼をする」ルールの遵守を徹底。
- ・ 架空線の種類、及び「架空線を切断するルール」について教育を実施。

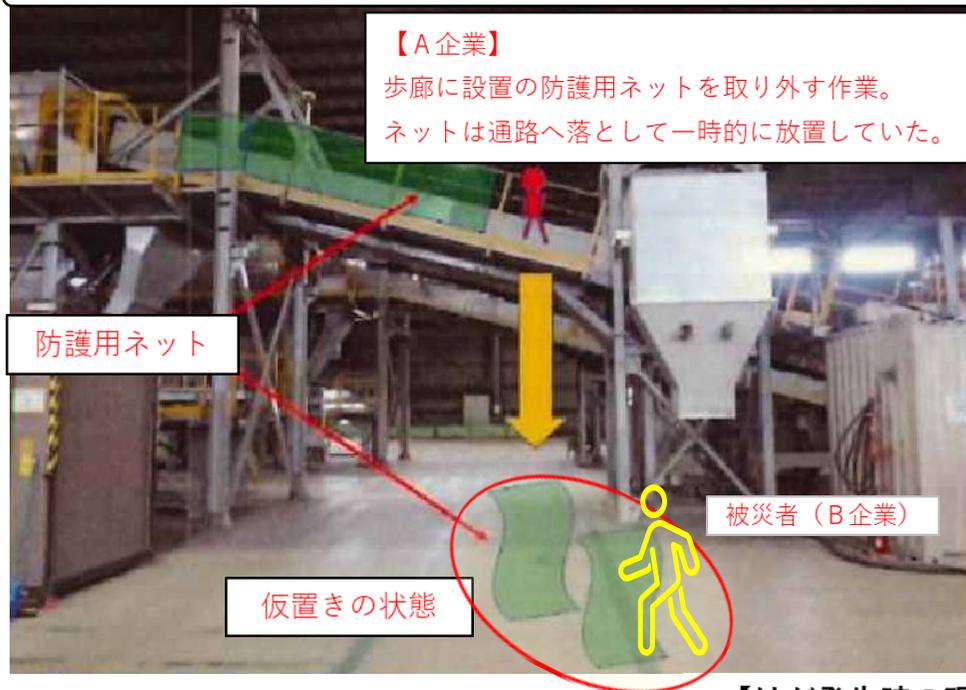
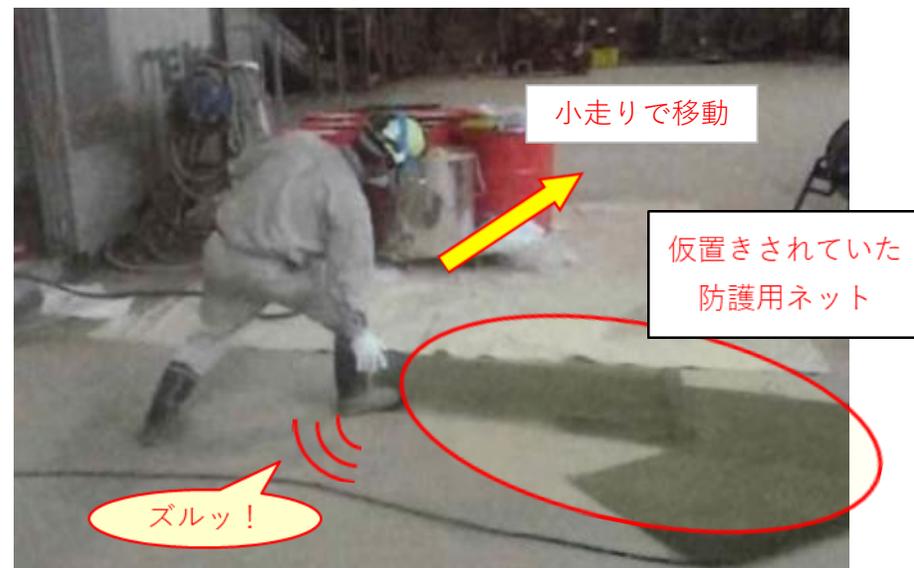
【けが発生時の現場状況（イメージ）】

- ・足を滑らせて転倒し作業員がけが
- ・施設内で施設解体の準備作業を行っていた作業員が、作業エリアの床面に仮置きしてあった廃棄予定の防護用ネット（プラスチック製の編み目ネット）を左足で踏んだ際、足を滑らせ転倒した。
- ・左足腓骨骨折。

- ・廃棄予定の資材（防護用ネット）を床面に放置していた。
- ・施設内を移動する際、ネット上を歩いた。
- ・小走りで移動した。

- ・施設内の通路上に資材を置かない。（作業区画・資材置場を整理する。）
- ・資材上を歩かない。
- ・現場は走らない。

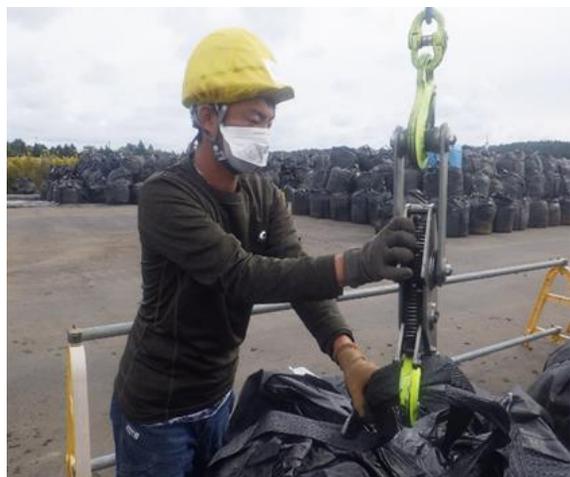
【けが発生時の状況】

- ・オートフックに指を挟まれ作業員がけが 2022年10月25日 10時15分頃 <(株)伊藤工務店>
- ・ 保管場で大型土のうに玉掛けの際、自動開放されていないオートフックを解除させるため、フックの稼働域に右手を添えていたところ、自動開放となったフックが跳ね上がり、小指を挟まれた。
- ・ 右小指末節骨骨折。

- ・ オートフックが自動開放されていない状態で作業を継続した。
- ・ オートフックの稼働域を掴んで作業をした。

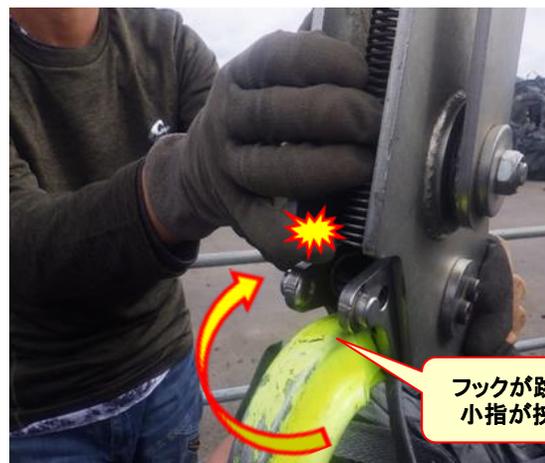
【フックへの注意喚起（イメージ）】

フックが跳ね上がり小指が挟まれた。

- ・ オートフックが自動開放されていない場合は、絶対に触らないことを徹底。
- ・ オートフックが自動開放されない場合は、バックホウの上下操作によって自動開放させることを手順書へ反映。
- ・ オートフック本体に、「作業中の接触禁止」の注意喚起表示を実施。

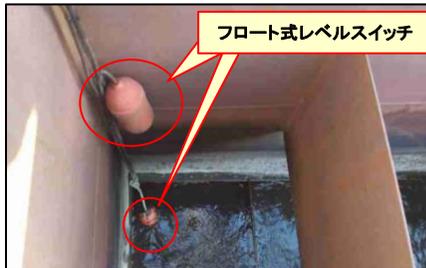
【PH調整槽内部_液位は低い状態の時】

土壌貯蔵施設からの浸出水を処理している設備において、凝集沈殿・砂ろ過による処理後の水が、放射能濃度測定前にPH調整槽から溢水した。溢水した水の放射能濃度は検出下限値未満であること、及びPH値は基準値内であることを測定により確認した。

- ・ PH調整槽のフロート式レベルスイッチ(※)の動作不良
⇒フロート式レベルスイッチのケーブルが硬くなっていたもの推測。
※一定の液位でポンプを起動させ、槽内の水を次工程へ移送させるスイッチ

- ・ 施設稼働前のフロート式レベルスイッチの動作確認
- ・ 冬季の設備稼働時の点検作業員を増員
- ・ フロート式レベルスイッチのケーブル劣化点検と交換
