中間貯蔵施設事業において
発生した事例と対応等について
(2019年3月環境安全委員会報告以降)

2019年8月

環境省

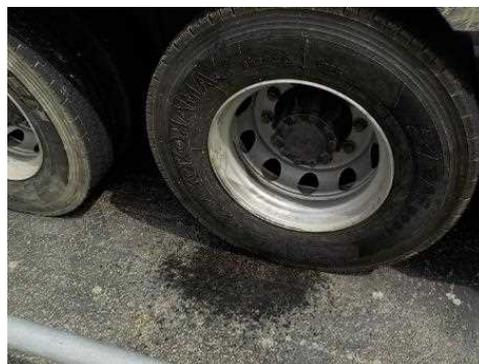
- 中間貯蔵施設に向かっていた除去土壌（大型土のう5袋）を積んだ輸送車両が、磐越自動車道差塩PA（上り）の輸送車両専用駐車マスに駐車した際、車両側面から駐車マスの路面に濁水が滴り落ちた跡があることが確認された。
- 滴った濁水の放射能濃度は、3.6Bq/L（ろ過前）であった。
- 路面の表面汚染密度は、濁水が滴り落ちた地点及び周辺の路面共に、100cpmであった。

- 大型土のうの内袋の口が正しく結束（インシュロック）されていなかった。
- 輸送車両荷台の逸水防止シートの差し込みが不十分であったため、輸送中に大型土のうが横に振れた時にシートの一部がずり上がり、袋内部から染み出た水がシートと下部シートのすき間からあおりの外側に逸水した。

滴り発生時の状況

- 正しく結束されていないときは、新たな大型土のう袋に詰め替える。
- 荷台に積み込んだ全ての大型土のう袋の上部の紐同士をロープで固縛し、口が外側に向かないようにする。
- 逸水防止シートをあおりの天端より低い位置で固定ベルトにより緊縛する。加えて、荷台の底面までシートを差し込んでいるかの点検・チェックを行う。

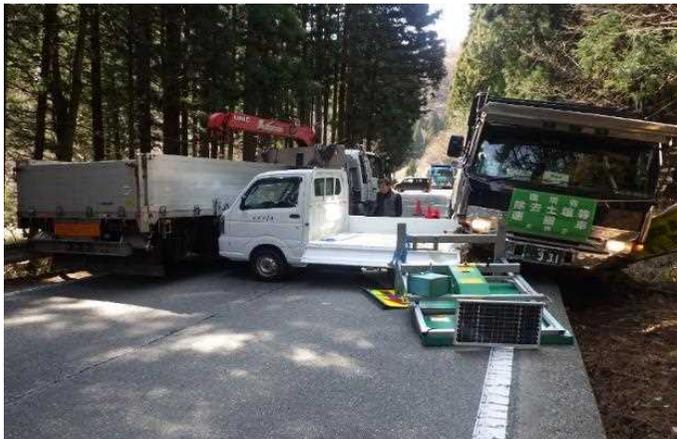
- 中間貯蔵施設に向かっていた除去土壌(大型土のう7袋)を積んだ輸送車両が、国道288号沿い(大熊町大字野上字湯の神地内)において工事車両(軽トラック)に追突し、そのはずみで、工事車両が対向する一般車両に衝突した。(けが人なし、大型土のうの落下なし、一時通行止め)
- 現場では、玉の湯温泉トンネル付近で見通し改善の伐木工事のため片側交互通行規制を行っており、工事車両はその規制車であった。

- アップダウンの多い山道で、フットブレーキを多用したため、ブレーキが効かなくなった。
- 運転手は、当該輸送ルート状況把握が不十分であった。
- 道路工事情報が事前に周知されておらず、また、ハザードマップに反映されていなかった。

事故直後の状況

- 運転手の経験等を考慮した車両の再配置
- 運転手を対象とした教育の実施(本件事故の概要・原因・再発防止策、山道運転における注意点の周知等)
- ハザードマップへの最新情報の反映と車載端末の音声アナウンスの追加(下り坂、工事箇所等)
- 事故現場の片側交互通行の停止線位置を前方へ変更、工事周知看板の追加設置(300m手前から)

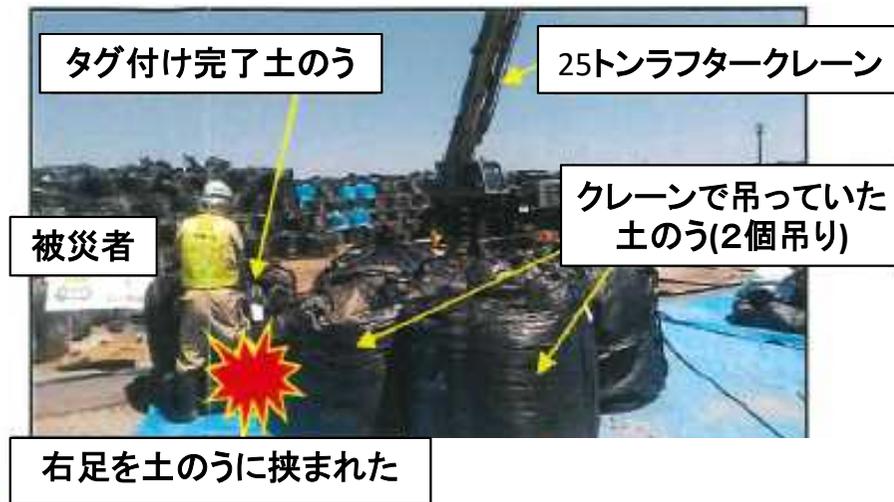
- 浪江町の仮置場において、大型土のうを25トンラフタークレーンで吊り上げ、横に移動させる際、吊り上げた大型土のうと既に置かれていた大型土のうの間に、作業員の足が挟まった。作業員は本来の役割ではない作業をしようとし、吊荷ヤードに入っていた。
- 右足の頸骨及び腓骨の骨折と診断。

- 選任された玉掛者以外の者が吊荷ヤードに入り、本来の役割ではない作業をしようとした。
- 立入禁止措置が徹底されていなかった。
- 後方から来た吊荷に作業員が気づかなかった。

事故発生時の状況(再現)

- 吊荷作業時の監視人の配置及び監視人職務の明確化。
- 立入禁止措置の徹底、立入禁止標識（玉掛者、監視人以外は立入禁止）の設置。
- 作業手順書への作業ルールの明記。
- 吊荷警報器の使用及び吊荷作業時の無線使用の実施。

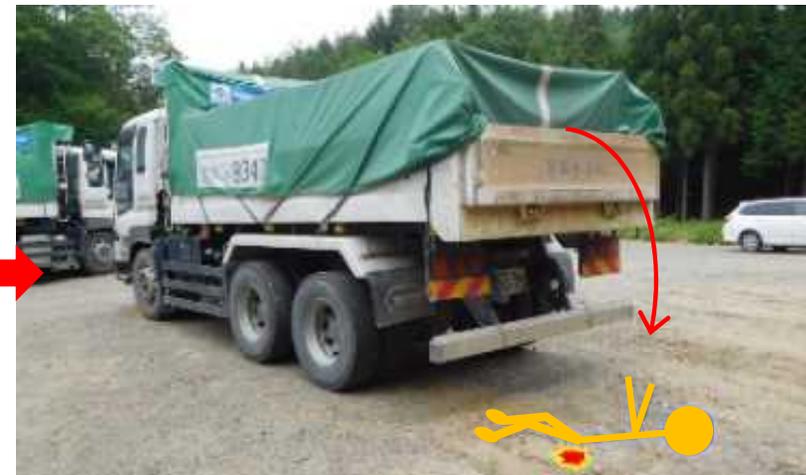
後部ゲートに掛けていた足が滑り、転落した。

- 駐機場内の状況と日常点検の状況を確認し指導する。
- ダンプシートが固定されているかを地上で確認し、ダンプ荷台上の点検は不要とする。
- 点検時の危険性及び対策を事故事例等を用いて教育する。

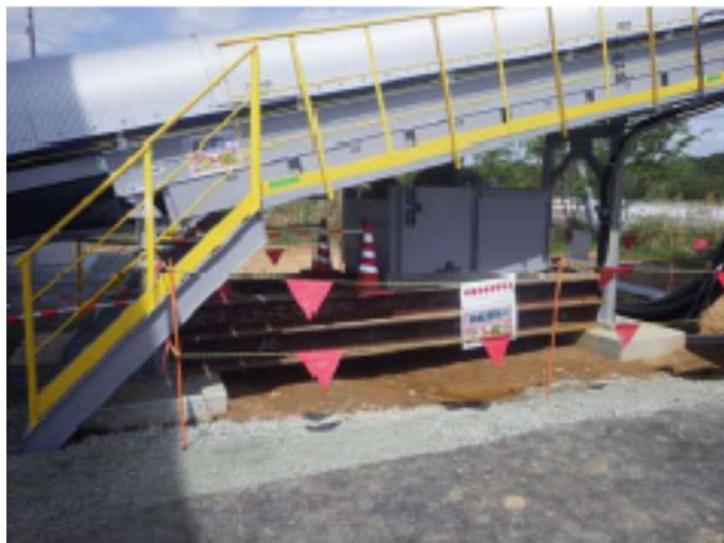
事故発生現場(対策実施後)

- 運転中の機械には絶対に触らないことを再教育する。
- 回転部にカバーを設置して触れないようにするとともに、鍵付きの立入禁止フェンスを設置する。
- 項目ごとの点検・調整・修理方法を明確化し、周知徹底する。

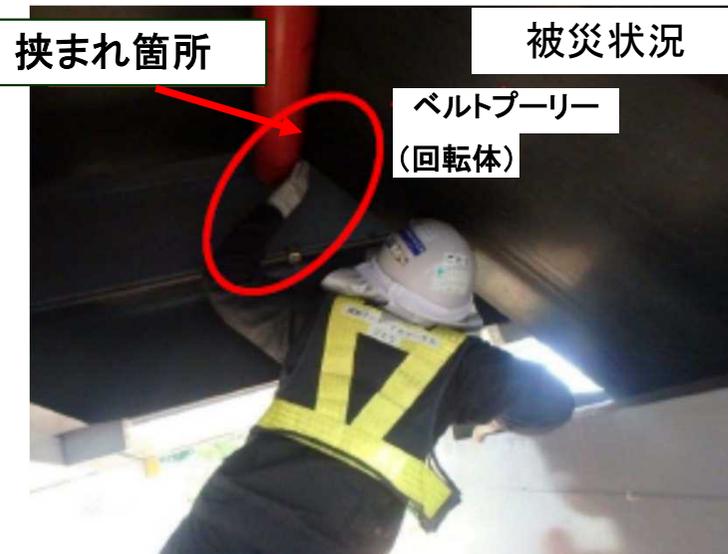
- 土壌貯蔵施設のベルトコンベアの試運転調整中、作業指揮者が異音の発生源を確認するためにベルトコンベア下部を点検している際に、運転中の回転部に左腕を挟まれた。
- 左腕手首から肘の間の骨折と診断。

- 手順を無視して運転中のベルトコンベアの回転部に触った。
- 点検・調整・修理時の手順の検討が不十分であった。

事故発生時の状況(再現)
