# 中間貯蔵施設事業において 発生した事例と対応等について (2021年3月環境安全委員会報告以降)

2021年10月  
環境省

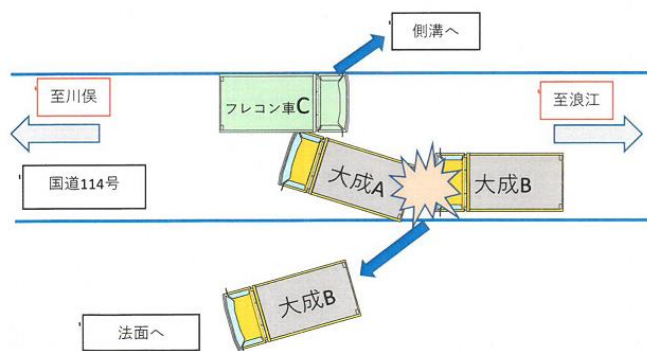
事故現場概略図

- 仮置場復旧等工事の車両2台（タンデム走行中）が、双葉町方面から川俣町方面への通行中、国道114号（浪江町大字赤宇木字櫛平地内）の幅員狭小区間において、前方車両が離合のため停止していたところ、後方から車両が追突し道路左側に転落横転した。その際、前方車両は押し出され対向車線にて一時停止していた除去土壌等を輸送中の車両の側面に衝突した。（除去土壌等の飛散はなく、環境への影響はなかった。）
- 後方車両の運転手は胸骨及び左足骨折。前方車両の運転手は、左足の外傷と診断。輸送車両運転手にはけがなし。

- ①フレコン車C10tDT 離合の為停車
- ②大成A(土砂)10tDT Cをみて停車
- ③大成B(土砂)10tDT 大成Aに衝突
- ④大成Bは法面へ
- ⑤Cは側溝
- ⑥Aは道路上で停車

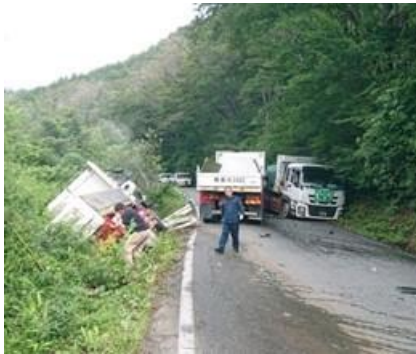
- 前方への不注意、気の緩み、油断。
- 運搬初日で道に不慣れ。
- カーブの続く幅員狭小区間であった。

事故の発生状況  
(輸送車両3台が絡む追突事故)

- ダンプ運転手の耳に角度センサー式感知器及び全車両への衝突警報システムの装着を行う。
- 減速・停止時の動作にポンピングブレーキを必須とし、後続車両への合図の徹底を図る。
- 新規入場者に対しては、実績ある運転手を同乗させルート確認及び危険箇所等情報共有を行う。
- 今回の事故を踏まえて改訂した教育資料を基に再度安全教育を実施。月1回、ドライブレコーダ及びハザードマップを活用した意見交換会を実施する。

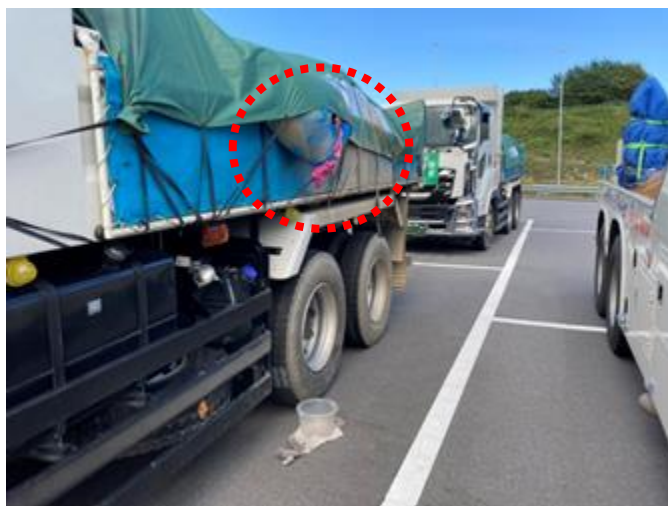
- 郡山市の積込場から除去土壌等の大型土のうを積載した輸送車両が、常磐自動車道（下り線）ならはPAへ進入時、車線変更の際の荷重変化により、積載していた大型土のうが荷崩れを起こした。  
ならはPAの環境省専用駐車帯にて駐車・確認したところ、大型土のうが荷台からはみ出しており、土のうの口から漏水し駐車場に滴り落ちているのを発見した。
- オーバーパックして詰替後、JV先導で積込場へ戻った。漏水が滴り落ちた場所については洗浄を行った。  
受注者と環境省とで、各々、ならはPAの漏水した地点とその周辺の放射線量を測定した結果、線量の差は見られなかった。
- 荷崩れ・水漏れの直接の原因は、輸送中の振動により大型土のうが液状化し、変形・浮水したものとみられる。

事故の発生状況

- 荷台の大型土のうは、吊り紐をラッシングベルトで固縛し一体化させていたが、作業員が単独で実施しており、ベルト締め付けが不十分であったため、液状化・変形した土のうが荷崩れして荷台からはみ出た。

- 荷台の大型土のうは、防水養生シートを土のうの下部まで差し込んで全体を覆うこととしていたが、作業員が単独で実施しており不十分であったため、変形・荷崩れした際に覆いが外れ、土のうの口から漏水した。

- 保管場でのフレコンの含水確認について、はい崩しの際に、全て開封して目視、胴体を触診、自立形状を確認していたが、湿潤状態までは認識しておらず、結果、輸送中の振動により土のう内部が液状化し、浮水が発生するおそれがあるものを発見できなかった。

- ラッシングベルトの締め付け具合の確認を作業員とJV職員（又は作業指揮者）でダブルチェックすることをルール化。

- 大型土のうが変形しても荷台から外にはみ出さないように、胴巻きラッシングベルトでの土のうと防水養生シートの固縛を追加。

- 含水状況の低い湿潤土壤であっても、天日干しまたは含水した土のうの処理ルールに則った処理を実施。

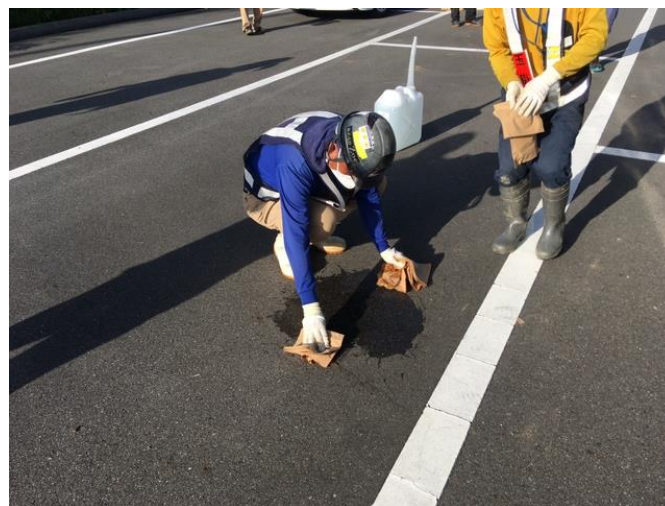
洗浄中  
(キムタオルによる洗浄範囲の拭き取り  
→ビニール袋に入れて回収)

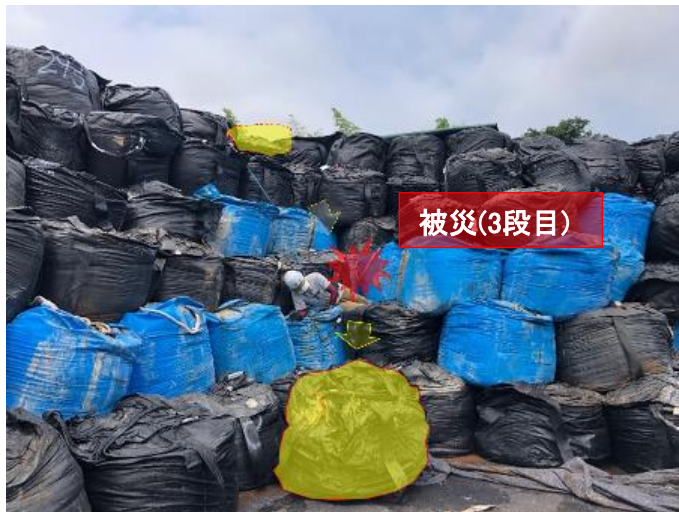
- 大熊町内の保管場で、3段目の大型土のうの玉掛けを行い、輸送車両へ大型土のうが積み込まれる状況を見ていた際、6段目より大型土のうが落下し、身をかわそうとしたが避けきれずに左足に接触し、足元の大型土のうとはさまれる形で負傷した。
- 左足経骨及び腓骨骨折と診断。

- 不安定な設置状態の大型土のうがあったが、落下するほどではないと認識していた。
- はい作業主任者（職長）が、搬出数量確認に気を取られ、はい崩しに対する安全確認が不足していた。

事故の発生状況（イメージ・黄色が大型土のう落下状況）

- 不安定な設置状態の大型土のうは状態を確認の上、傾きを修正・取り除く事をルール化。
- 作業主任者が主体的に作業を指揮する体制を明確化。
- 保管場運搬責任者・安全長等の安全パトロールを週に1回実施し、管理状況を確認。

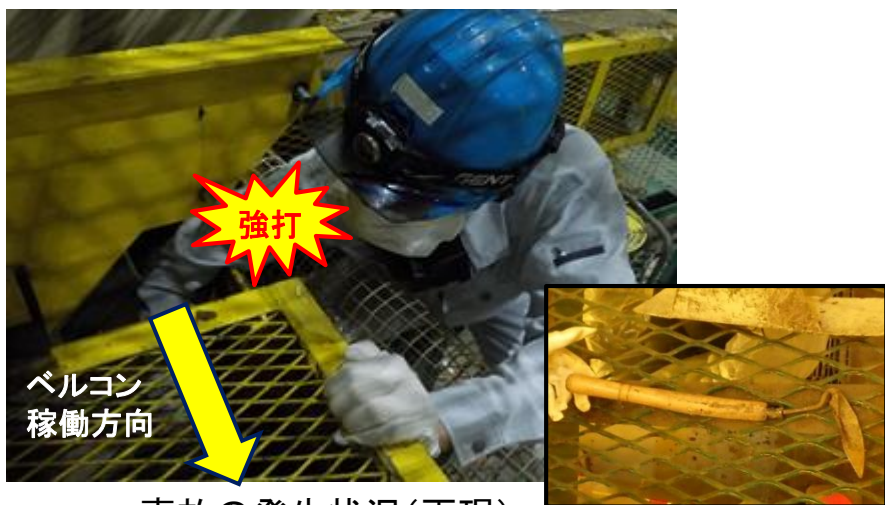
- ・ 双葉町の受入・分別施設で一次可燃物分別機を清掃中の作業員が、清掃用具（鎌）を稼働中のベルトコンベアに引っ張られ、その反動で右腕をベルトコンベアのフレームに強打した。
- ・ 右上腕骨及び右尺骨骨折、右上腕裂傷と診断。

- ・ 清掃作業として立入る際、監視室に連絡して電源を遮断してベルコンを停止させた後、ゲートを解錠する手順となっていたが、被災者はそれを守らなかった。
- ・ 2人1組での作業が基本であったが、清掃作業を行う者が休みであったため、職長である被災者が1人作業を行った。

事故の発生状況（再現）

- ・ 施錠されたゲートの鍵はJV職員のみが保持・解錠することとした。
- ・ 可動部の清掃は2人1組での作業とし、責任者（正・副）を施錠されたゲートに掲示して明確にした。
- ・ ゲート開閉時に作動するパトライト回転灯を設置して周囲や監視室からも見える化を実施。
