中間貯蔵施設事業において
発生した事例と対応等の詳細
(2019年3月環境安全委員会報告以降)

2019年8月
環境省

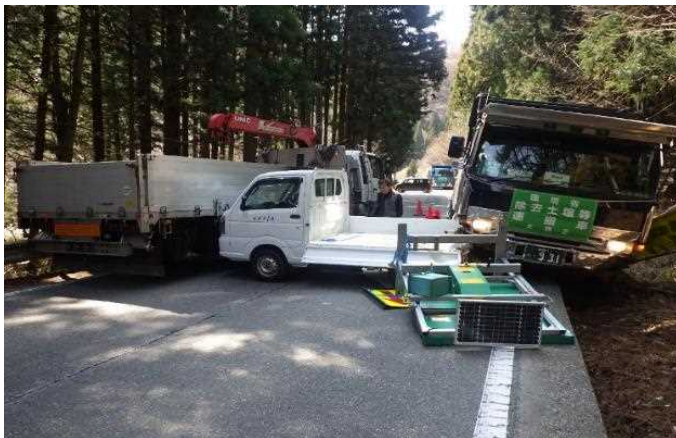
- 中間貯蔵施設に向かっていた除去土壌（大型土のう7袋）を積んだ輸送車両が、国道288号沿い（大熊町大字野上字湯の神地内）において工事車両（軽トラック）に追突し、そのはずみで、工事車両が対向する一般車両に衝突した。（けが人なし、大型土のうの落下なし、一時通行止め）
- 現場では、玉の湯温泉トンネル付近で見通し改善の伐木工事のため片側交互通行規制を行っており、工事車両はその規制車であった。

- アップダウンの多い山道で、フットブレーキを多用したため、ブレーキが効かなくなった。
- 運転手は、当該輸送ルート状況把握が不十分であった。
- 道路工事情報が事前に周知されておらず、また、ハザードマップに反映されていなかった。

事故直後の状況

- 運転手の経験等を考慮した車両の再配置。
- 運転手を対象とした教育の実施（本件事故の概要・原因・再発防止策、山道運転における注意点の周知等）。
- ハザードマップへの最新情報の反映と車載端末の音声アナウンスの追加（下り坂、工事箇所等）。
- 事故現場の片側交互通行の停止線位置を前方へ変更、工事周知看板の追加設置（300m手前から）。

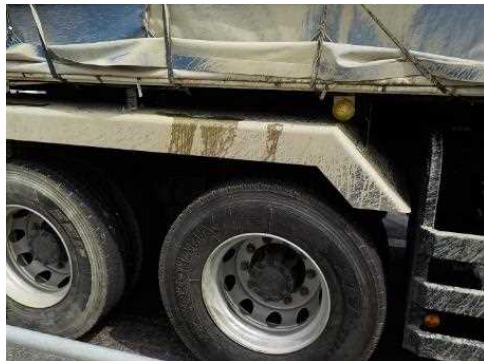
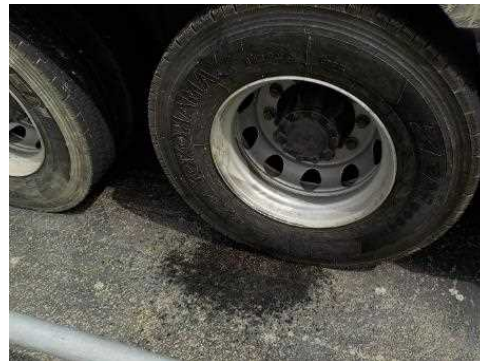
- 中間貯蔵施設に向かっていた除去土壌（大型土のう5袋）を積んだ輸送車両が、磐越自動車道差塩PA（上り）の輸送車両専用駐車マスに駐車した際、車両側面から駐車マスの路面に濁水が滴り落ちた跡があることが確認された。
- 滴った濁水の放射能濃度は、3.6Bq/L（ろ過前）であった。
- 路面の表面汚染密度は、濁水が滴り落ちた地点及び周辺の路面共に、100cpmであった。

- 大型土のうの内袋の口が正しく結束（インシュロック）されていなかった。
- 輸送車両荷台の逸水防止シートの差し込みが不十分であったため、輸送中に大型土のうが横に振れた時にシートの一部がずり上がり、袋内部から染み出た水がシートと下部シートのすき間からあおりの外側に逸水した。

滴り発生時の状況

- 正しく結束されていないときは、新たな大型土のう袋に詰め替える。
- 荷台に積み込んだ全ての大型土のう袋の上部の紐同士をロープで固縛し、口が外側に向かないようにする。
- 逸水防止シートをあおりの天端より低い位置で固定ベルトにより緊縛する。加えて、荷台の底面までシートを差し込んでいるかの点検・チェックを行う。

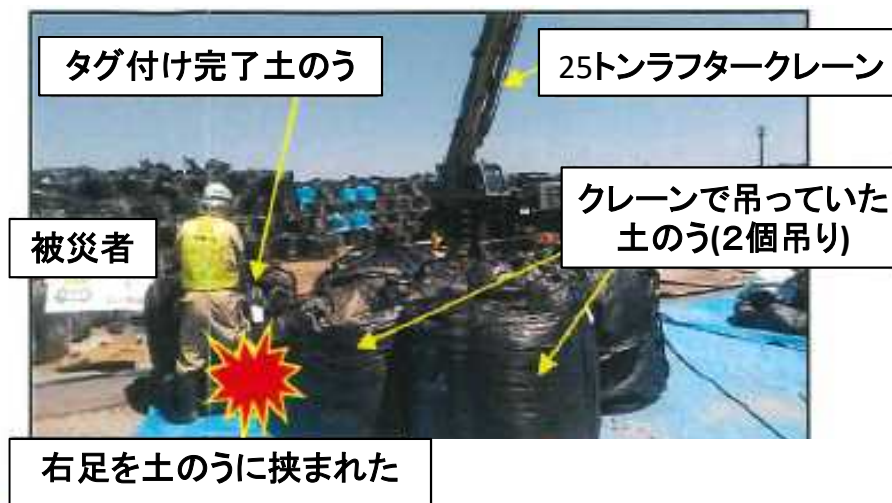
- 浪江町の仮置場において、大型土のうを25トンラフタークレーンで吊り上げ、横に移動させる際、吊り上げた大型土のうと既に置かれていた大型土のうの間に、作業員の足が挟まった。作業員は本来の役割ではない作業をしようと、吊荷ヤードに入っていた。
- 右足の頸骨及び腓骨の骨折と診断。

- 選任された玉掛者以外の者が吊荷ヤードに入り、本来の役割ではない作業をしようとした。
- 立入禁止措置が徹底されていなかった。
- 後方から来た吊荷に作業員が気づかなかった。

事故発生時の状況(再現)

- 吊荷作業時の監視人の配置及び監視人職務の明確化。
- 立入禁止措置の徹底、立入禁止標識（玉掛者、監視人以外は立入禁止）の設置。
- 作業手順書への作業ルールの明記。
- 吊荷警報器の使用及び吊荷作業時の無線使用の実施。

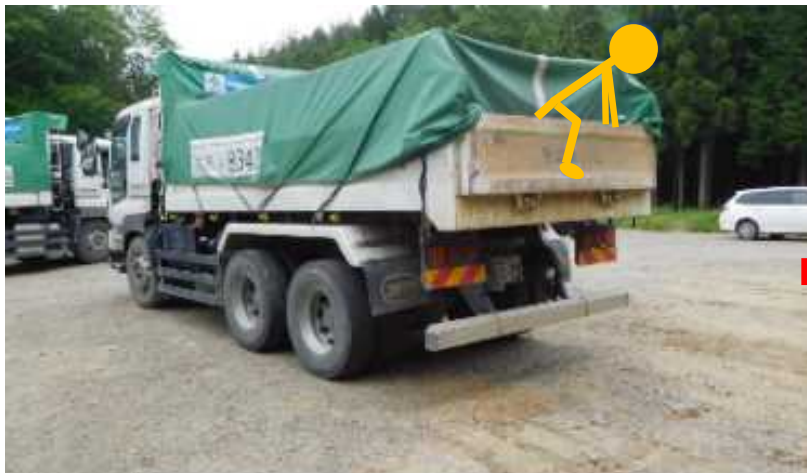
- 中間貯蔵施設内の運搬車両の出発前に、駐機場（南相馬市内）で、日常点検を行っていた。ダンプ荷台上で後部シートをめくって点検を終え、荷台から降りる際、後部ゲートに掛けていた右足が滑り、転落した。
- 左足大腿骨頭部の骨折と診断。

- ダンプ荷台への昇降に際し、昇降設備を用いなかった。

ダンプシートがかけられた状態で荷台上で点検していた。

- 駐機場内の状況と日常点検の状況を確認し指導する。
- ダンプシートが固定されているかを地上で確認し、ダンプ荷台上の点検は不要とする。
- 点検時の危険性及び対策を事件事例等を用いて教育する。

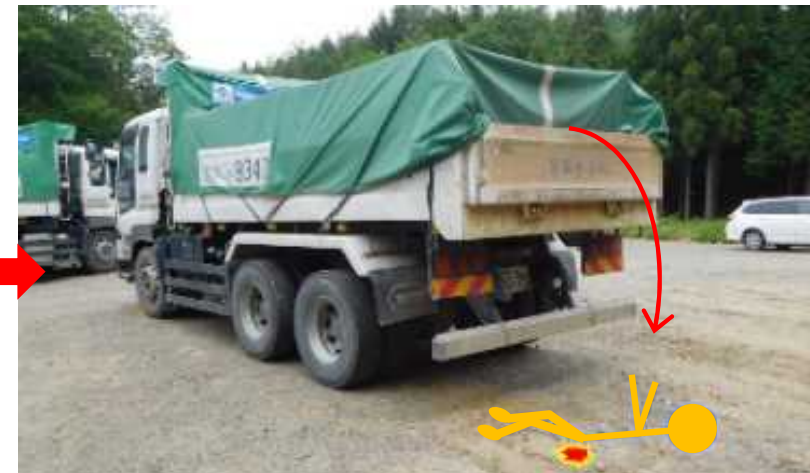
後部ゲートに掛けていた足が滑り、転落した。

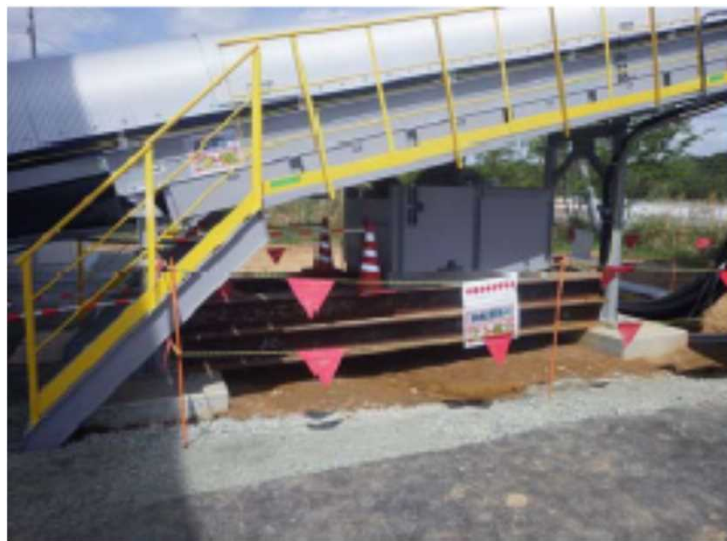
事故発生現場(対策実施後)

- 運転中の機械には絶対に触らないことを再教育する。
- 回転部にカバーを設置して触れないようにするとともに、鍵付きの立入禁止フェンスを設置する。
- 項目ごとの点検・調整・修理方法を明確化し、周知徹底する。

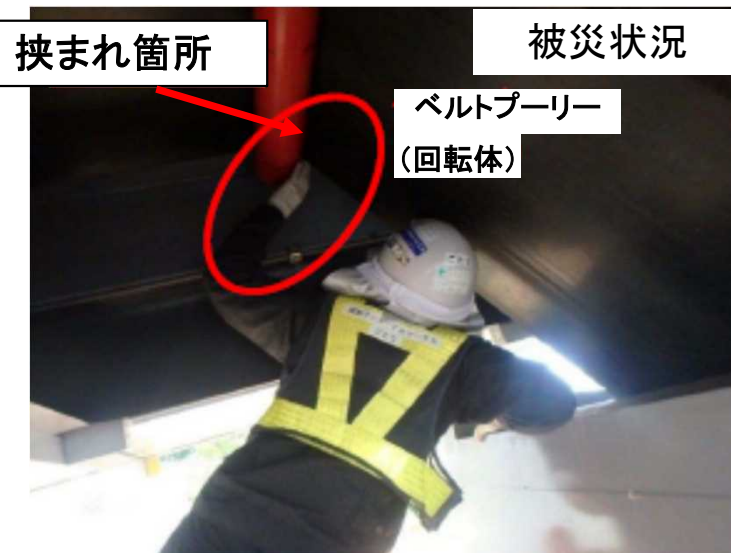
- ベルトコンベアへの挟まれによる作業員のけが 2019年5月17日 2時20分頃 <大成JV>
- 土壌貯蔵施設のベルトコンベアの試運転調整中、作業指揮者が異音の発生源を確認するためにベルトコンベア下部を点検している際に、運転中の回転部に左腕を挟まれた。
 - 左腕手首から肘の間の骨折と診断。

- 手順を無視して運転中のベルトコンベアの回転部に触った。
- 点検・調整・修理時の手順の検討が不十分であった。

事故発生時の状況(再現)
