中間貯蔵施設事業において  
発生した事例と対応等の詳細  
(2020年3月環境安全委員会報告以降)

2020年8月

環境省

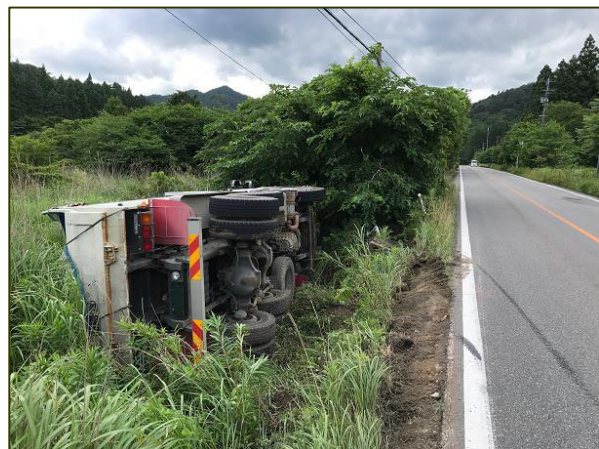
- 郡山市からの輸送車両(空荷)が、輸送を終え車両基地へ戻るため、国道288号(大熊町大字野上字湯の神地内)を走行中、脱輪し、道路脇に横転した。
- 運転手にけがはなかった。
- 7月18日夜間に車両の引き上げを行った。

- (11) 対向車を避けようとして左にハンドルを切ったところ、路肩の幅が狭い箇所であったため、脱輪した。

図 事故の発生状況

- (11) すれ違い時の運転方法(特に、路肩の狭い区間においては徐行又は停止すること)を教育する。
- 当該区間に注意喚起看板等を設置する。

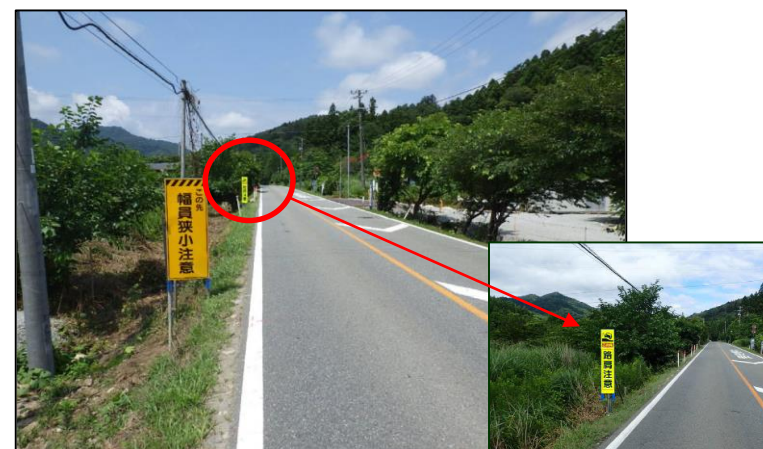
図 事故後の看板設置状況

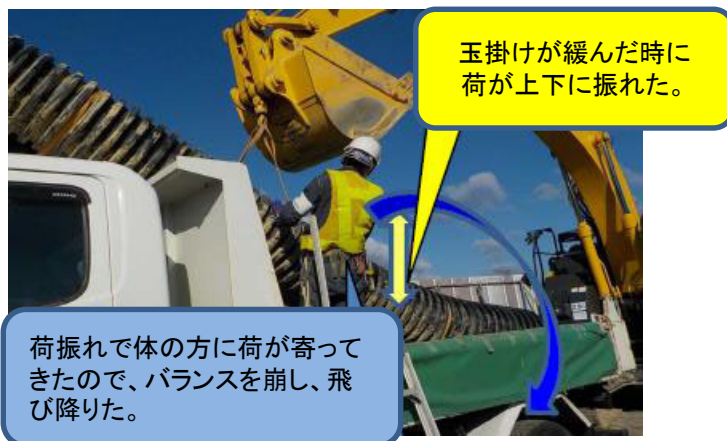
- 南相馬市の輸送の終了した仮置場の片付けのため、4tトラックに資材（直径50cm、長さ5mの集水管2本）をバックホウで積み込む作業中、資材が荷振れ（跳ね上がり）したため、荷台上で合図していた作業員が荷台から飛び降りて地面に右手を突いた。
- 右鎖骨の骨折と診断。

- 長さのある資材に対して荷台の作業可能スペースが狭く、足元が不安定な状態で作業を行った。また転落防止策も不十分であった。
- 弾性があり、跳ね上がりの可能性がある資材に近付いて作業を行った。
- 積み込み方法の指示が具体的ではなかった。

図 事故の発生状況

- 積み込み作業について、作業手順や使用機械等を明確にして周知する。
  - 荷の大きさや形状に合った運搬車両を使用し、無理な姿勢での作業とならないよう、作業スペースを確保する。
  - 弾性のある資材の跳ね上がりが危険要因となることを注意する。
  - 荷台上での作業が必要な場合には、親綱を張って転落を防止する。

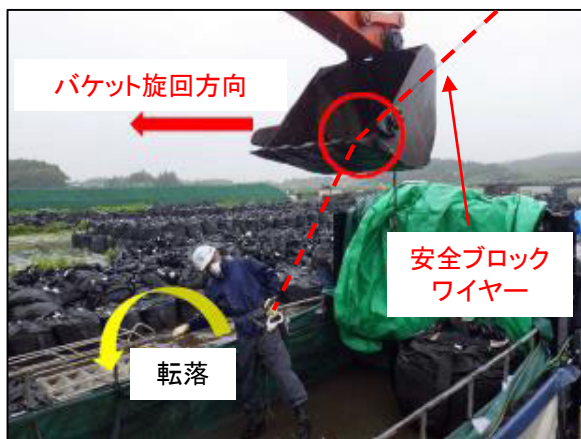
- 富岡町の仮置場で大型土のうをバックホウで輸送車両に積み込む作業中、作業員が荷台上で玉外しを行った後に足場に退避しようとしたところ、作業員の安全ブロックのワイヤーがバケットに引っ掛かった状態でバックホウが旋回した。作業員はワイヤーに引っ張られ、車両の側方にあった大型土のうの山の上に転落した。
- 胸椎の骨折、腰背部と腹部の打撲と診断。

### (4) 玉外し者が退避する前に、バックホウのオペレーターが旋回を行った。

- 輸送車両の後方に配置したバックホウで積み込み作業を行っており、玉外し者の安全ブロックのワイヤーがバケットに引っ掛かりやすい配置であった。

図 事故の発生状況

### (4) 玉外し者（合図者）は足場に退避してから合図をすること、重機のオペレーターは玉外し者が退避して合図してから旋回を行うことを周知徹底する。

- 積み込み用のバックホウを、輸送車両の側方（玉外し者が退避する足場の逆側）に配置し、安全ブロックのワイヤーがバケットに引っ掛からないようにする。作業スペース上それが困難な場合には、バックホウのバケットを平爪に変更して引っ掛からないようにする。
