中間貯蔵施設事業において 発生した事例と対応等の詳細 (2021年3月環境安全委員会報告以降)

2021年10月 環境省

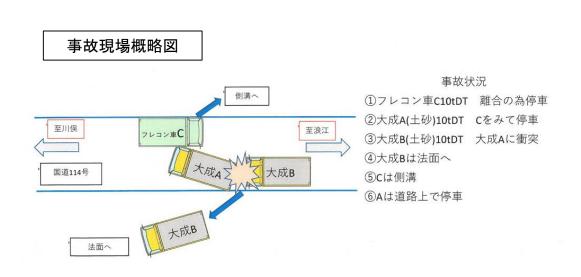
事故の発生状況 (輸送車両3台が絡む追突事故)

- (6) 仮置場復旧等工事車両(空荷)2台の追突と除去土壌等輸送車両1台との衝突事故 2021年9月7日 9時35分頃 <大成建設>
- 仮置場復旧等工事の車両2台(タンデム走行中)が、双葉町方面から川俣町方面への通行中、国道 114号(浪江町大字赤宇木字椚平地内)の幅員狭小区間において、前方車両が離合のため停止して いたところ、後方から車両が追突し道路左側に転落横転した。その際、前方車両は押し出され対向 車線にて一時停止していた除去土壌等を輸送中の車両の側面に衝突した。(除去土壌等の飛散は なく、環境への影響はなかった。)
- 後方車両の運転手は胸骨及び左足骨折。前方車両の運転手は、左足の外傷と診断。輸送車両運 転手にはけがなし。

- 前方への不注意、気の緩み、油断。
- 運搬初日で道に不慣れ。
- カーブの続く幅員狭小区間であった。

- ダンプ運転手の耳に角度センサー式感知器及び全車両 への衝突警報システムの装着を行う。
- 減速・停止時の動作にポンピングブレーキを必須とし、 後続車両への合図の徹底を図る。
- 新規入場者に対しては、実績ある運転手を同乗させルート確認及び危険箇所等情報共有を行う。
- 今回の事故を踏まえて改訂した教育資料を基に再度安全教育を実施。月1回、ドライブレコーダ及びハザードマップを活用した意見交換会を実施する。

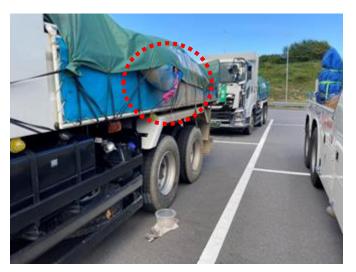
事故の発生状況

- 郡山市の積込場から除去土壌等の大型土のうを積載した輸送車両が、常磐自動車道(下り線)ならはPAへ進入時、車線変更の際の荷重変化により、積載していた大型土のうが荷崩れを起こした。ならはPAの環境省専用駐車帯にて駐車・確認したところ、大型土のうが荷台からはみ出しており、土のうの口から漏水し駐車場に滴り落ちているのを発見した。
- オーバーパックして詰替後、JV先導で積込場へ戻った。漏水が滴り落ちた場所については洗浄を行った。受注者と環境省とで、各々、ならはPAの漏水した地点とその周辺の放射線量を測定した結果、線量の差は見られなかった。
- 荷崩れ・水漏れの直接の原因は、輸送中の振動により大型土のうが液状化し、変形・浮水したものとみられる。

荷台の大型土のうは、吊り紐をラッシン グベルトで固縛し一体化させていたが、 作業員が単独で実施しており、ベルト 締め付けが不十分であったため、液状 化・変形した土のうが荷崩れして荷台 からはみ出た。

荷台の大型土のうは、防水養生シートを土のうの下部まで差し込んで全体を覆うこととしていたが、作業員が単独で実施しており不十分であったため、変形・荷崩れした際に覆いが外れ、土のうの口から漏水した。

保管場でのフレコンの含水確認について、はい崩しの際に、全て開封して目視、 胴体を触診、自立形状を確認していたが、湿潤状態までは認識しておらず、 結果、輸送中の振動により土のう内部が液状化し、浮水が発生するおそれがあるものを発見できなかった。

ラッシングベルトの締め付け具合の確認を作業員と JV職員(又は作業指揮者) でダブルチェックすることを ルール化。

大型土のうが変形しても荷台から外にはみ出さないように、胴巻きラッシングベルトでの土のうと防水養生シートの固縛を追加。

含水状況の低い湿潤土壌であっても、天日干しまたは含水した土のうの処理ルールに則った処理を実施。

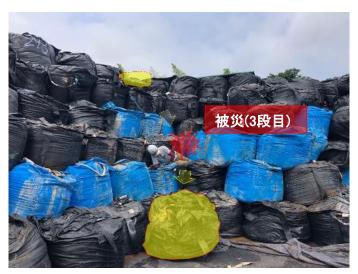
- 大熊町内の保管場で、3段目の大型土のうの玉掛けを行い、輸送車両へ大型土のうが積み込まれる状況を見ていた際、6段目より大型土のうが落下し、身をかわそうとしたが避けきれずに左足に接触し、足元の大型土のうとはさまれる形で負傷した。
- 左足經骨及び腓骨骨折と診断。

- 不安定な設置状態の大型土のうがあったが、落下するほどではないと認識していた。
- はい作業主任者(職長)が、搬出数量確認に気を取られ、 はい崩しに対する安全確認が不足していた。

- ・ 不安定な設置状態の大型土のうは状態 を確認の上、傾きを修正・取り除く事を ルール化。
- 作業主任者が主体的に作業を指揮する 体制を明確化。
- 保管場運搬責任者·安全長等の安全パトロールを週に1回実施し、管理状況を確認。

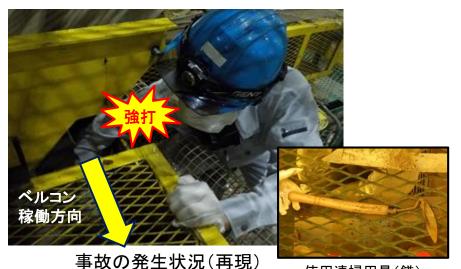
使用清掃用具(鎌)

- 双葉町の受入・分別施設で一次可燃物分別機を清掃中の作業員が、清掃用具(鎌)を稼働中のベルトコンベアに引っ張られ、その反動で右腕をベルトコンベアのフレームに強打した。
- 右上腕骨及び右尺骨骨折、右上腕裂傷と診断。

- 清掃作業として立入る際、監視室に連絡して電源を遮断してベルコンを停止させた後、 ゲートを解錠する手順となっていたが、被災 者はそれを守らなかった。
- 2人1組での作業が基本であったが、清掃 作業を行う者が休みであったため、職長で ある被災者が1人作業を行った。

- 施錠されたゲートの鍵はJV職員のみが保持・解錠することとした。
- 可動部の清掃は2人1組での作業とし、責任者(正・副)を施錠されたゲートに掲示して明確にした。
- ゲート開閉時に作動するパトライト回転灯を設置して 周囲や監視室からも見える化を実施。
