中間貯蔵施設事業において
発生した事例と対応等の詳細
(2022年3月環境安全委員会報告以降)

2022年8月
環境省

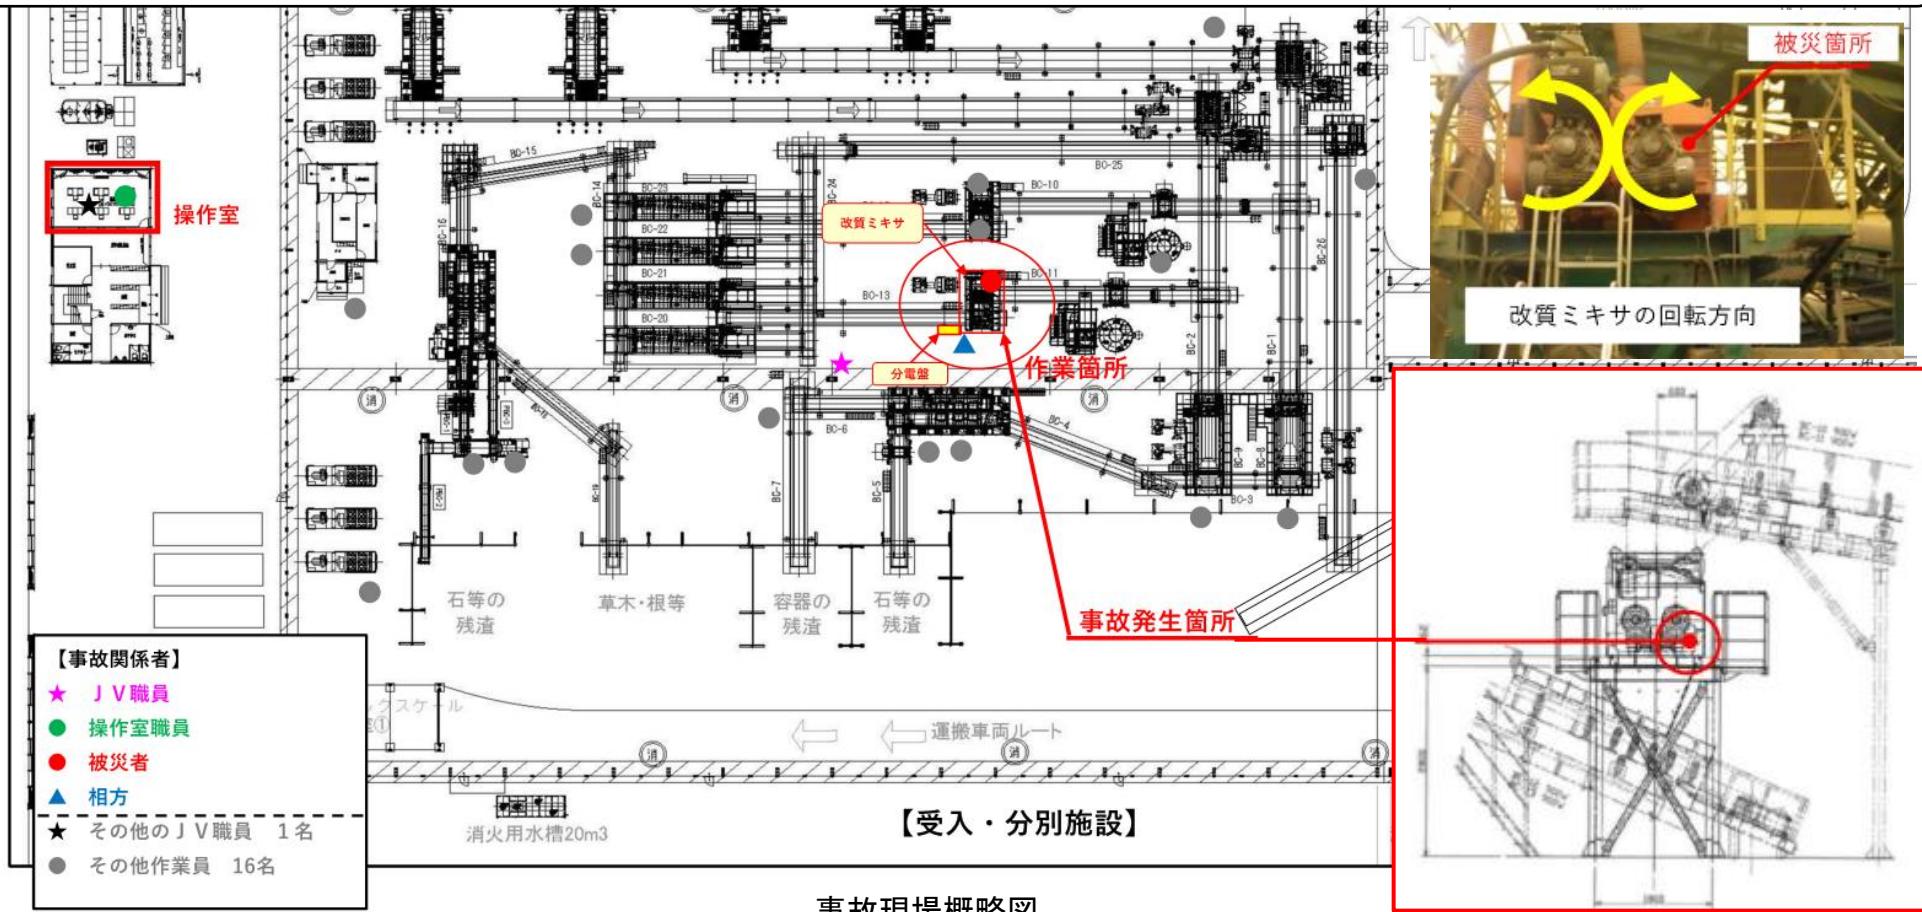
事故現場概略図

- 2022年6月10日 23時53分頃 <前田JV>
- 双葉1工区受入・分別施設において、2人1組で行う改質ミキサの清掃作業の際、一方の作業員が相方の作業員(被災者)の退避を十分に確認しないまま、改質ミキサの一時的な稼働(チョイ回し)を操作室へ依頼し、改質ミキサが稼働したところ、改質ミキサ内で作業していた被災者が巻き込まれた。
 - 左大腿骨骨幹部骨折、骨盤骨折、右下肢(太もも半分より下)切断。加療(40日)後、死亡。

- 改質ミキサの点検窓が開いている時は、改質ミキサが稼働しないよう機械設備と連動するセンサー（インターロック機構）を設置する。
- 清掃道具を改質器内部に入らずに清掃が可能なものに改善する。
- 作業員全員が無線を所持する。
- 清掃作業時は常時ブレーカーをOFFの状態として分電盤を施錠した上で鍵をJV職員が管理する。
- 「チョイ回し」の作業が必要な場合はJV職員が分電盤前で作業員の退避を目視確認、加え操作室でも増設した監視カメラで作業員の退避を確認した上で、JV職員が分電盤を解錠してブレーカーをONにして「チョイ回し」に立ち会い、再び清掃作業再開時にOFFにして分電盤を施錠し、その鍵はJVが保有する手順を追加する
- 操作室からミキサ内の様子を確認できるよう、ミキサの直上にカメラを設置する。
- 「チョイ回し」を行う清掃作業の時間帯は、JV職員を1名追加する。

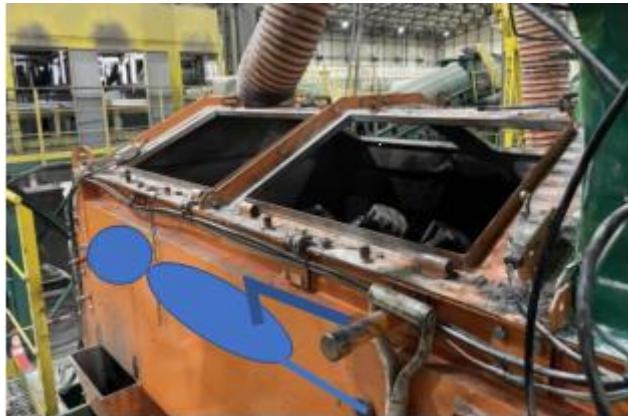
事故発生時の状況

- ・ 被災者は、改質ミキサ内で作業をしていた。
- ・ 相方である作業従事者は、被災者が改質ミキサ内にいることに気づかずにはいらずに退避したものと誤認し、改質ミキサのある作業区域からの退避を無線報告した上で、操作室に改質ミキサを一時稼働(チョイ回し)させる操作を依頼した。
- ・ 操作室の操作員は、無線を持っていた作業従事者からのみの退避報告を受けて遠隔により改質ミキサを一時稼働させた。
- ・ 無線は2人1組に1つだけの配備となっていた。被災者ではなく相方のみが所持していた。
- ・ 場内巡回のJV職員は、改質ミキサ「チョイ回し」実施の際に、改質ミキサの作業員の退避確認手順の不遵守(目視による退避確認をしていないこと)に、気付くことが出来なかった

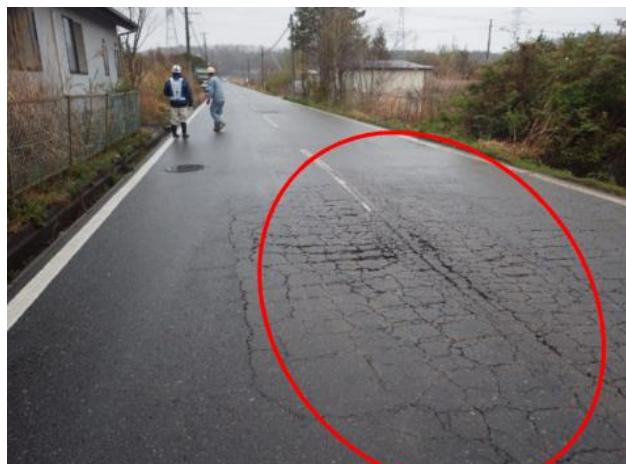
道路の状況

- 場内運搬車両(10tダンプトラック)が、大熊町内の県道391号線を走行中、道路中央の不陸でハンドルをとられ、道路脇側溝に左前輪が脱輪し、側溝の一部を破損させた。

- 道路幅が狭い走路だった。
- 左にハンドルをとられても、脱輪させないと過信していた。
- 不陸を確認したが、減速しなかった。

- 道路損傷部の通行時は、減速することを指導・徹底。
- ハザードマップを作成し、減速箇所を指導。
- 自身の運転技量に対しての過信をしない様に指導。

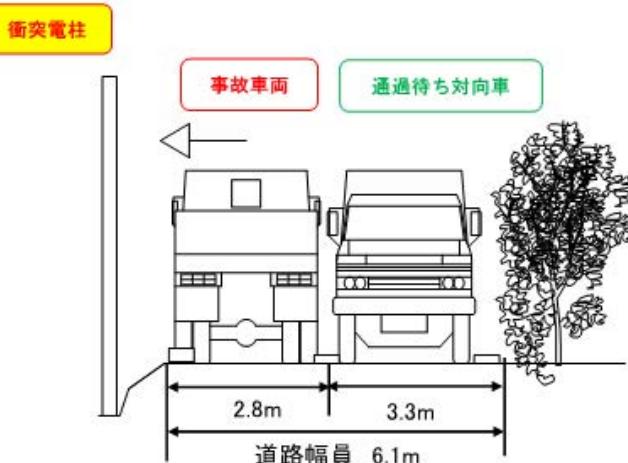
道路横断図

- 飯館村からの資材運搬車両が、大熊町野上地内の国道288号を走行中、対向車とすれ違う際、左側前輪を路肩に脱輪、そのまま車体が道路脇に逸脱し、車両が道路脇の電信柱に衝突した。

- すれ違いの際の徐行不足。
- 路肩状況の確認不足。
- 今回の運搬ルートに不慣れだった。

- 資材運搬車両についても事前の安全教育を徹底。
- 狭隘な道での大型車両同士のすれ違いは停止又は最徐行での通過を徹底。
- 道幅の狭い区間での走行は、減速又は一旦停止してサイドミラーによる路肩部の確認ルールを徹底。

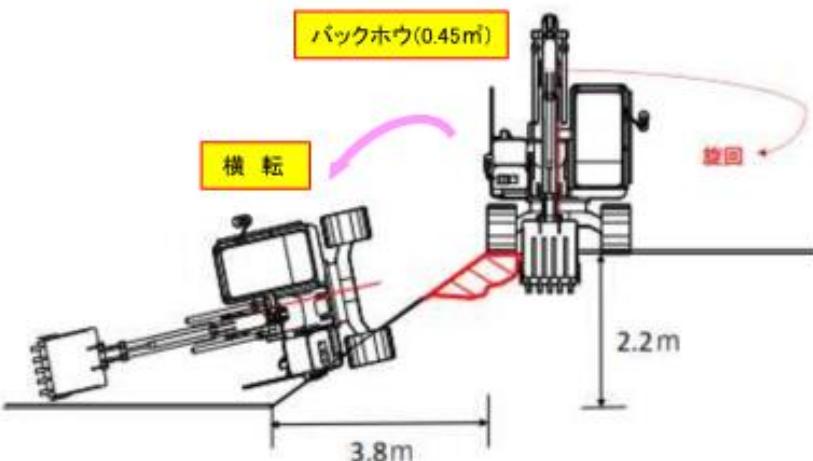
事故発生状況

- 大熊町内の解体物等置場で、盛土の形成作業中、法肩付近を整地していたバックホウが一旦停止し、方向転換するために右旋回をした際、路肩の土砂が崩れたことによりバックホウが横転し、オペレータが負傷した。
- 前額部挫傷、左下腿打撲傷。

- 法肩でバックホウの旋回操作を実施した。
- 法肩明示がされていなかった。
- オペレータが盛土形成の経験不足のため危険に対する認識が不足していた。
- 現場作業員に対する「手順の周知」が不十分であった。

- バックホウが法肩に接近しないように、先行して小堰堤(幅1.0m、高さ0.3m)を設置。
- 法肩明示の実施。
- オペレータの経験年数に加え、経験した工種を踏まえた人員配置。
- JV職員及び職長は、現場作業が手順書どおりに実施されていることの確認及び継続的な指導・教育を行う。

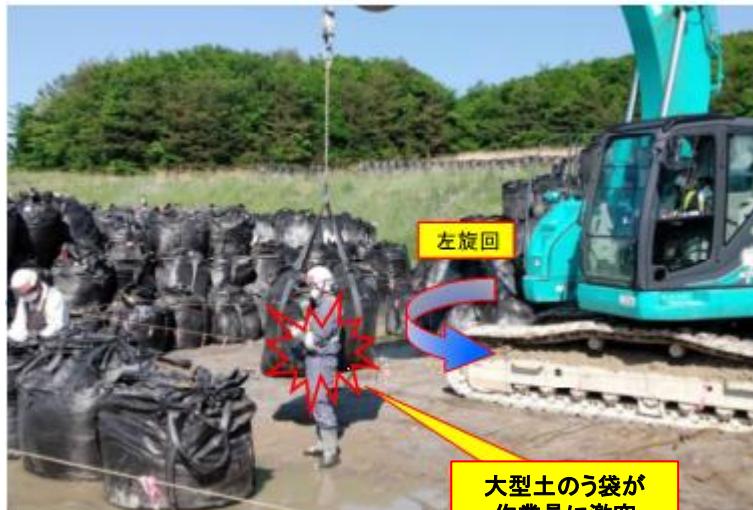
事故発生状況

- 浪江町内の仮置場において、クレーン仕様のバックホウが、除去土壌の封入された大型土のう袋を輸送準備作業エリアへ移設するため吊り上げて旋回していた際、次の作業段階の作業員が先走って作業エリア内に立ち入っていたため、当該作業員に大型土のう袋が激突した。
- 右胸部挫傷、右上腕挫傷、右ひじ挫傷。

- 重機作業中の作業エリアへ別作業員が立ち入った。
- 重機作業における監視人を配置していなかった。
- 輸送準備作業における作業手順と作業人員の配置をJV職員が十分に確認していなかった。

- 重機作業中の作業エリアの明示を行い、作業員以外の立入禁止を徹底。
- 重機作業における「合図者」「監視人」を配置し、各人の確認のもとに重機オペレーターが重機を操作するルールを徹底。
- JV職員は、作業開始前に作業手順毎に適正な人員配置になっていることの確認を徹底。

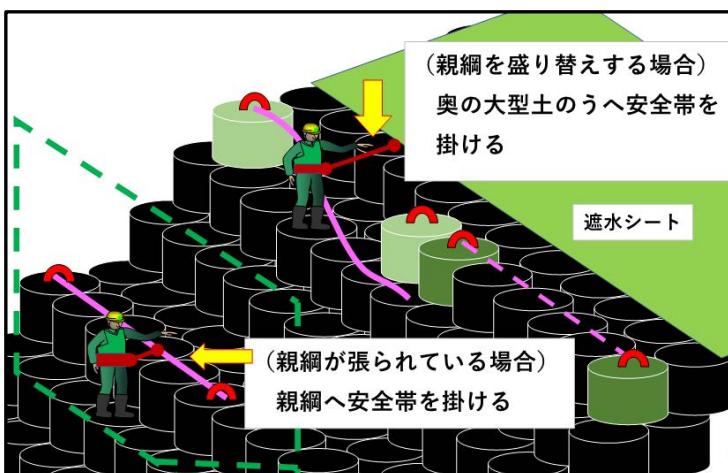
① 当時の作業手順

- ・ 親綱がきちんと張られていない状態で作業を行っていた。
- ・ 親綱を盛り替える時の作業手順が決められていなかった。
- ・ 作業指揮者が一時的に現場を離れていた。

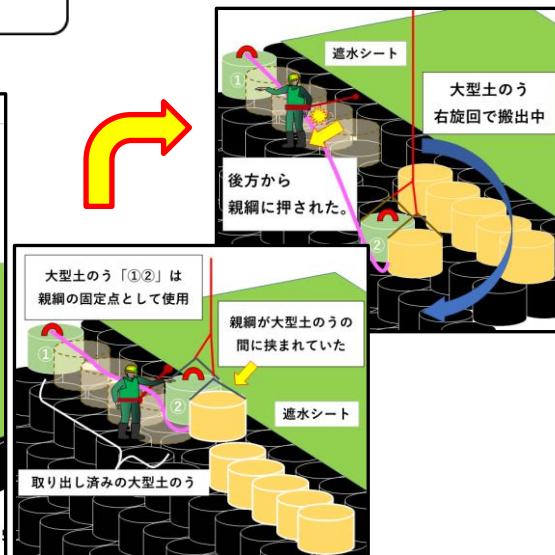
② 被災時の状況

- ・ 双葉町内の保管場で、大型土のうの取り出し作業を行う際に、親綱の片方の端部が取り出しをする土のう（2袋の間）に挟まっていたため、クレーンが大型土のうをつり上げ旋回したと同時に、親綱を引っ張った状態となり、親綱に後方から体を押され、作業員が大型土のうの上で転倒した。
- ・ 左足関節脱臼骨折
