## 中間貯蔵施設環境安全委員会（第 16 回）

# 平成29年度中間貯蔵(大熊1工区)土壌貯蔵施設等 工事におけるベルトコンベアへの挟まれ事故について

令和元年11月  
環境省

# 平成29年度中間貯蔵（大熊1工区）土壌貯蔵施設等工事における ベルトコンベアへの挟まれ事故の概要

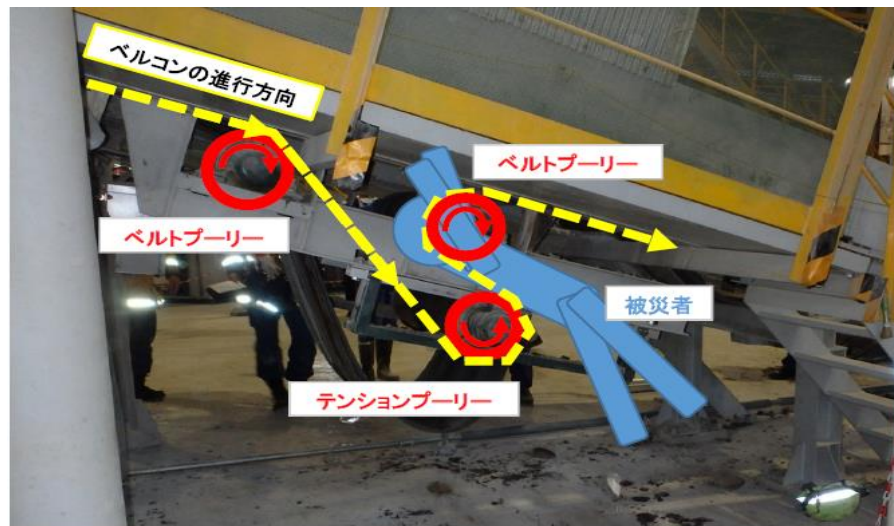
被災状況

- ・ 受入・分別施設の運転中、土質改良機の手前のベルトコンベアの駆動モーターが過負荷停止したため、現場を確認したところ、ベルトコンベアの下部ベルト（土質を運んだ後に機械の下側を通して戻るベルト）とプーリー（滑車）の間に挟まれた状態の被災者を発見した。
- ・ 現場で心肺蘇生措置を行い、救急車で病院へ搬送したが、死亡が確認された。
- ・ 被災者は、受入・分別施設内の機械設備の目視点検を行っていた。

### ①ベルトコンベアを停止させずに立入禁止区画に入り、運転中のベルトコンベアに巻き込まれた。

作業手順書では、異常を発見したら中央監視室に無線で連絡し、中央監視室がベルトコンベアを停止してから整備作業を行うことになっていたが、被災者は連絡をしていなかった。

- 作業場の基本ルール（立入禁止区画への進入禁止、稼働中機械への接近禁止、機械への接触は機械が完全停止した状態で実施すること）を再確認し、全作業員に繰り返し教育する。（11/5）
- 点検・整備作業における危険ポイントについて、点検・整備要員に繰り返し教育する。（11/5）

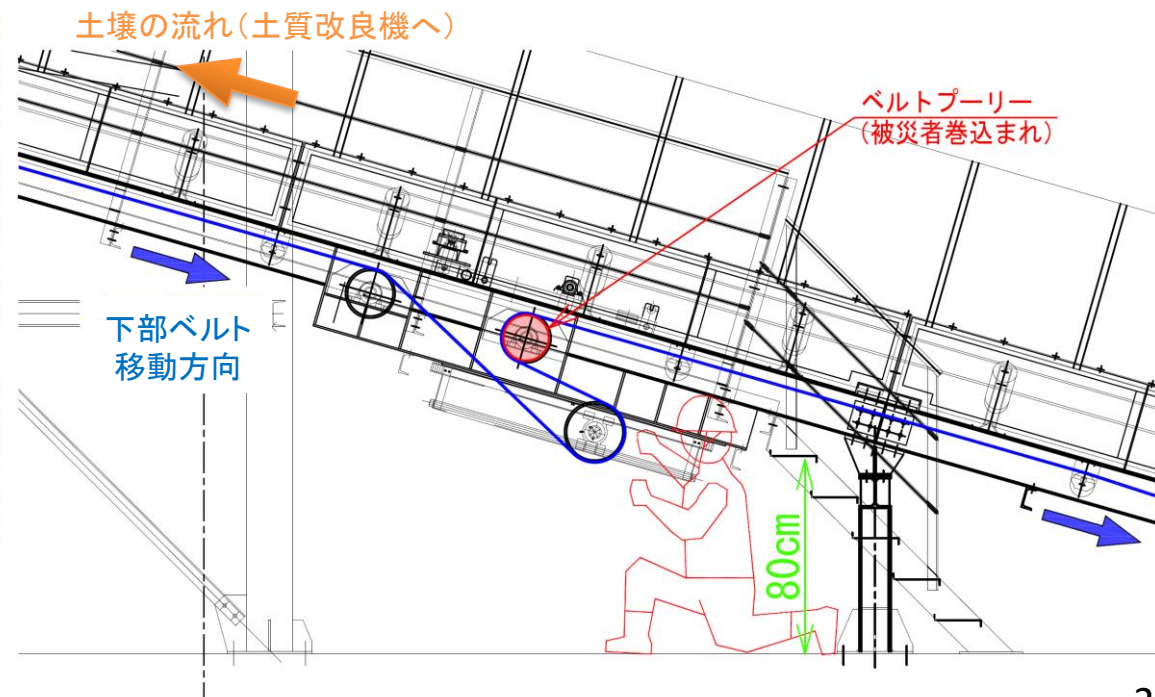
被災前状況（推定）

### ②立入禁止措置は設置していたが、ベルトコンベアの回転部に接近できる構造であった。

作業員が、立入禁止のために設置していたチェーンを越えて回転部に接近できる構造であった。

### ③被災者は、機械の運転上不必要な作業（回転部に付着した土壌等をケレン棒で除去）を行おうとした。 【推定】

被災箇所には、通常の日視点検においては使用しないケレン棒（清掃用具）が残されていた。被災者は、回転部に付着した土壌等をケレン棒で除去しようとしていたと推定されるが、これは機械の運転上必要のない作業であった。

- 作業員が可動部に接近する可能性のある全ての箇所について、ネットフェンスを設置し、施錠する。点検等のために立入が必要な場合は、機械停止後にのみJVが立入許可を行うこととし、この手順を点検整備手順書に明記して再教育する。（11/5）

- 機械の点検・整備の手順や異常の判断基準について点検整備手順書に明記し、繰り返し教育を行う。（11/5）

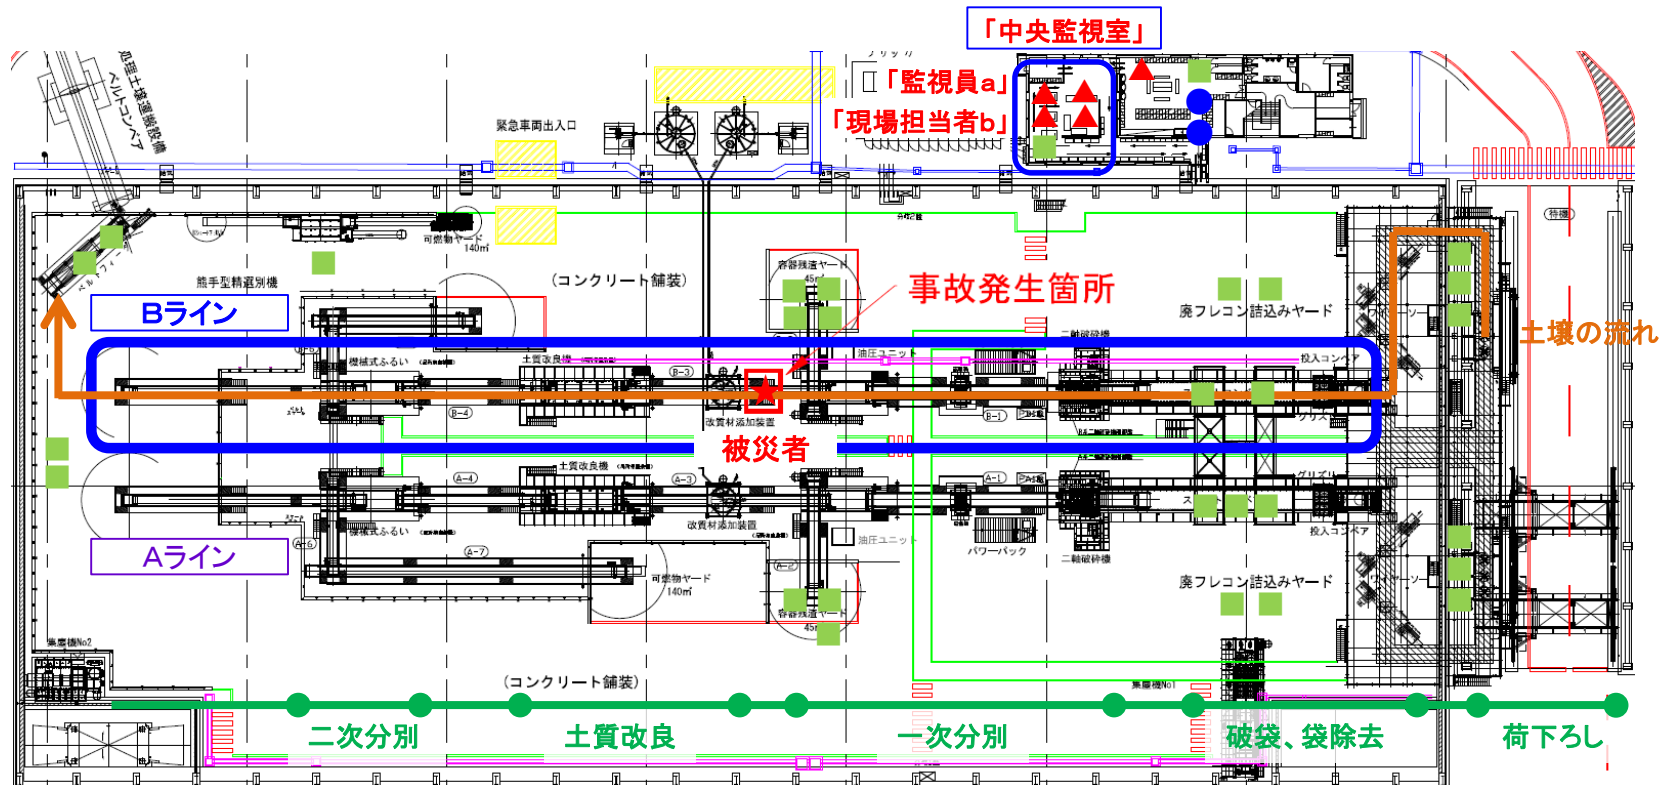
## 【災害発生時の受入・分別施設の状況】

- JV職員(元請):2名
- ▲A社(一次):5名
- ★B社(二次):1名(被災者)
- 他社(下請):計29名
