中間貯蔵施設環境安全委員会（第21回）

中間貯蔵施設内で発生した漏水事案について

令和3年12月
環境省

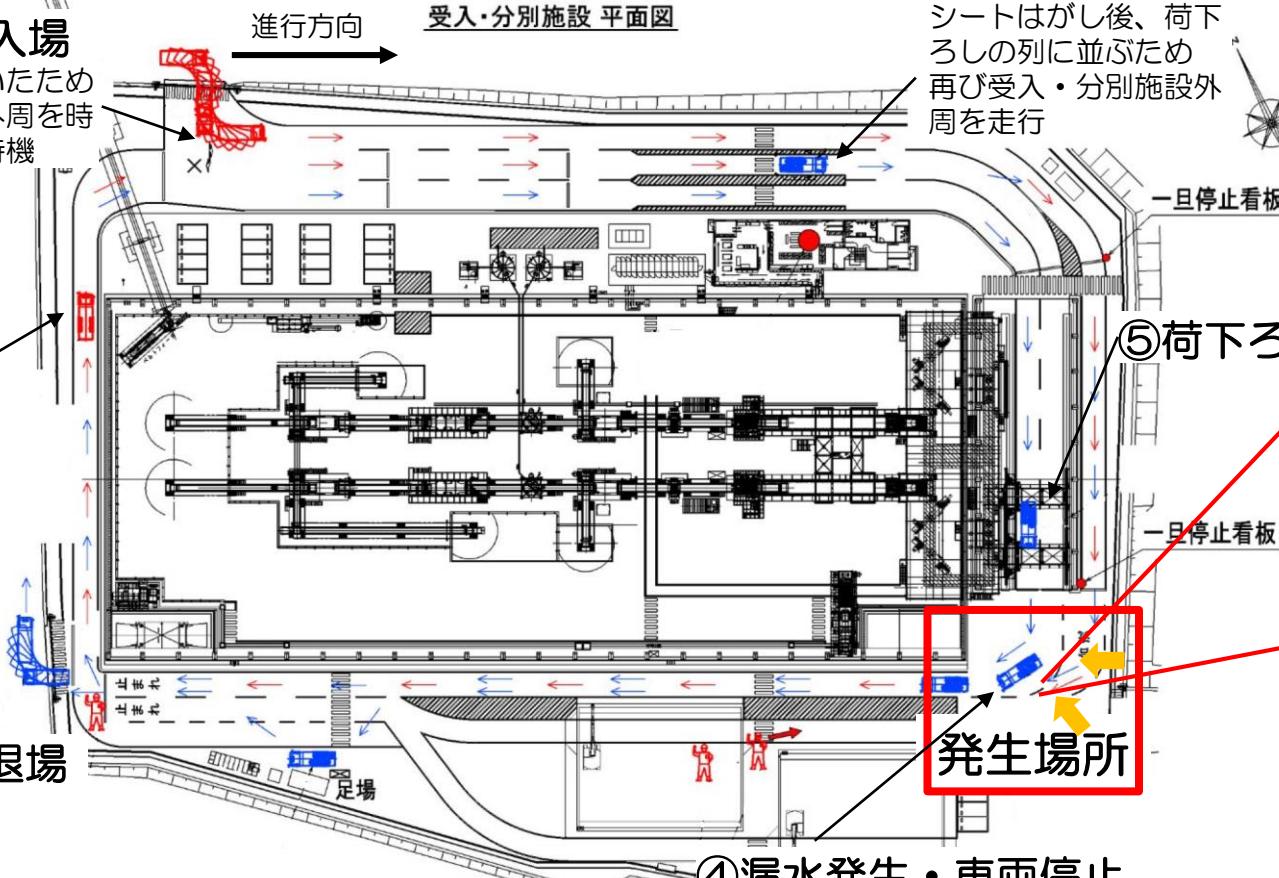
- フレコンが液状化して、水が染み出した
- スピードが出ていたと推測される

③のシートはがし後に受入・分別施設外周を走行していくところ荷台のフレコンが変形し、カーブした際にフレコンの口から漏水が発生、その後に路上清掃実施

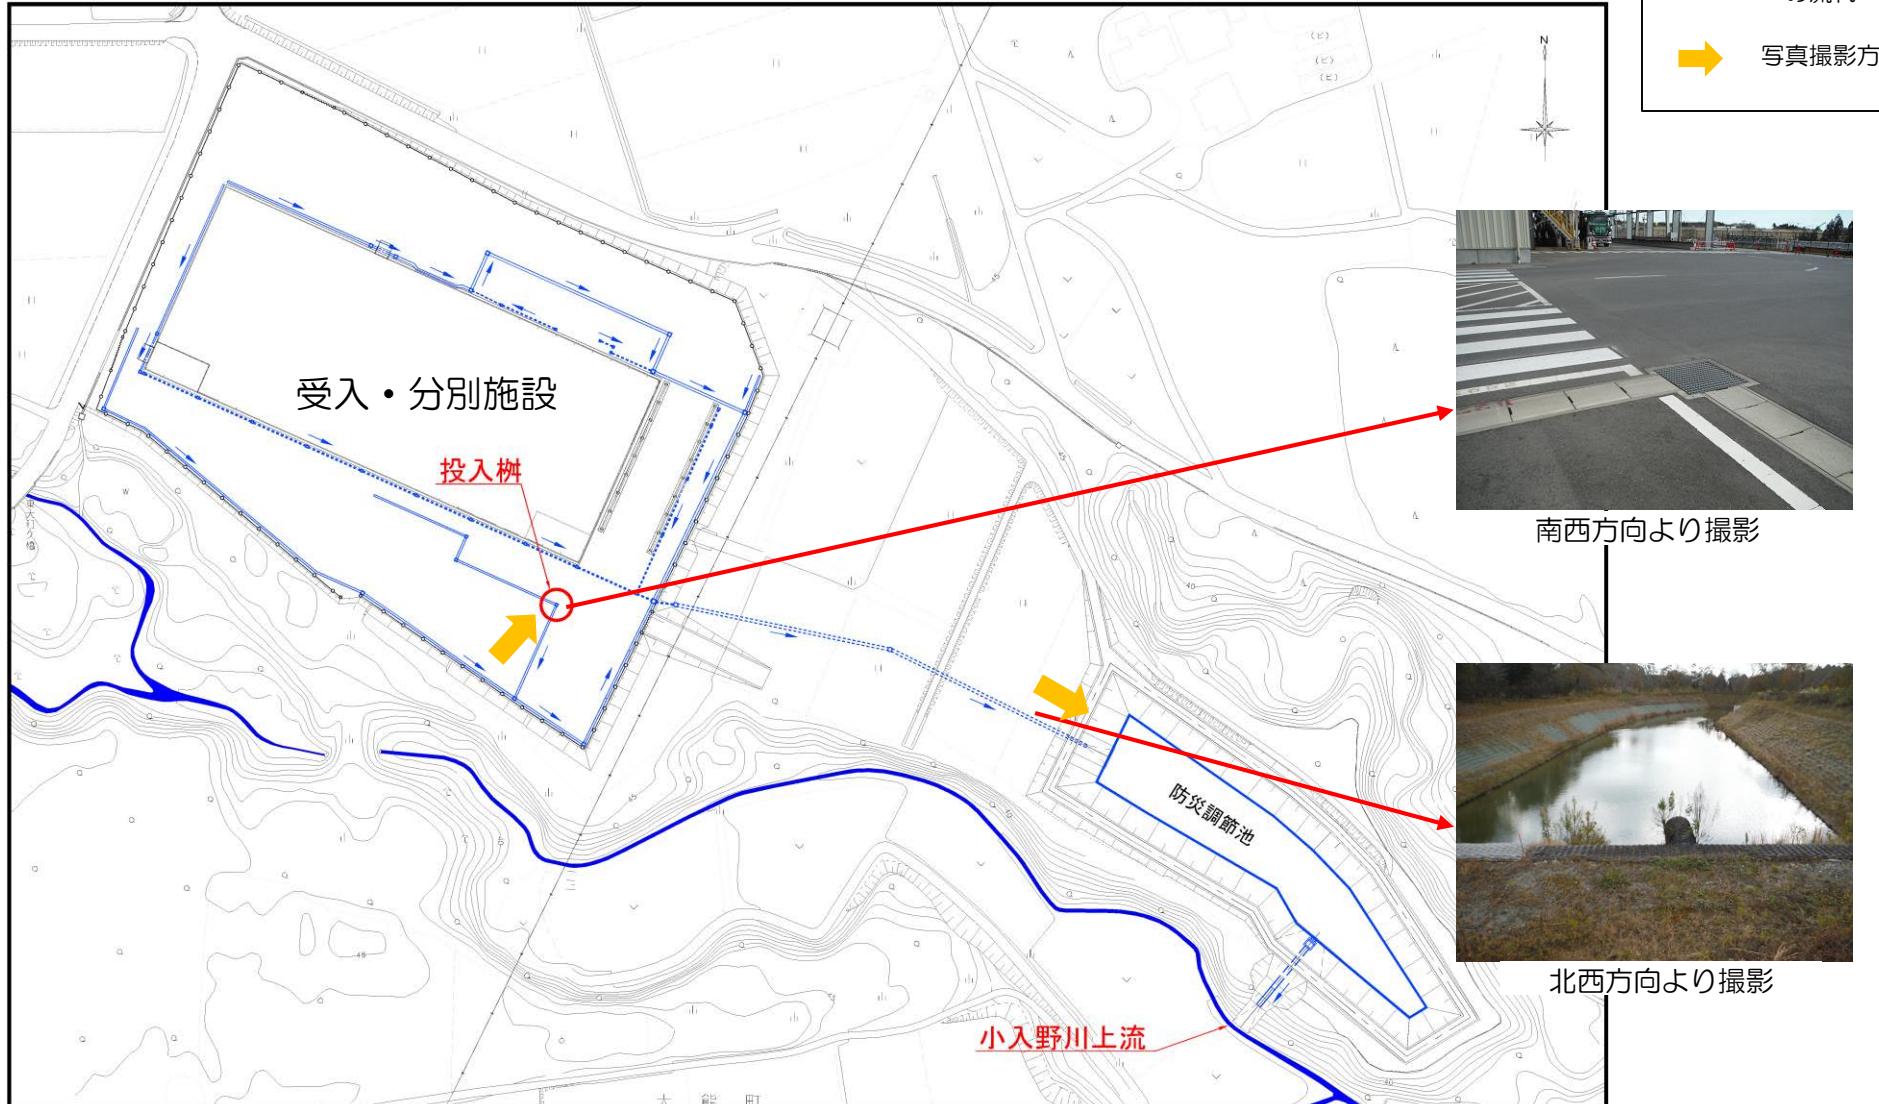
大熊1工区受入・分別施設の雨水排水系統

- ・大熊輸送その1 大成・日本国土JV（以下「輸送1 大成JV」という。）が、郡山市の積込場から輸送してきた除去土壤について、大熊1工区鹿島・東急・飛島JV（以下「1工区鹿島JV」という。）管理の受入・分別施設内（屋外）において、場内走行中の輸送車両の荷台上のフレコンから漏水が発生※し、場内に飛散。
※1工区鹿島JVにより通常の水を使用して漏水状況を再現し、最大で約188リットルと推計
- ・1工区鹿島JVは協力会社へ依頼し、線量測定により周囲との差がないことを確認後、現場を離れる。 輸送1 大成JVにおいて飛散した水の路上清掃作業を開始。輸送1 大成JVは飛散した水を一般環境へ放流されてしまう雨水枡に流しこみ、清掃作業終了として1工区鹿島JVに報告。
- ・上記2JVともに、環境省への報告をしないままとなっていた。

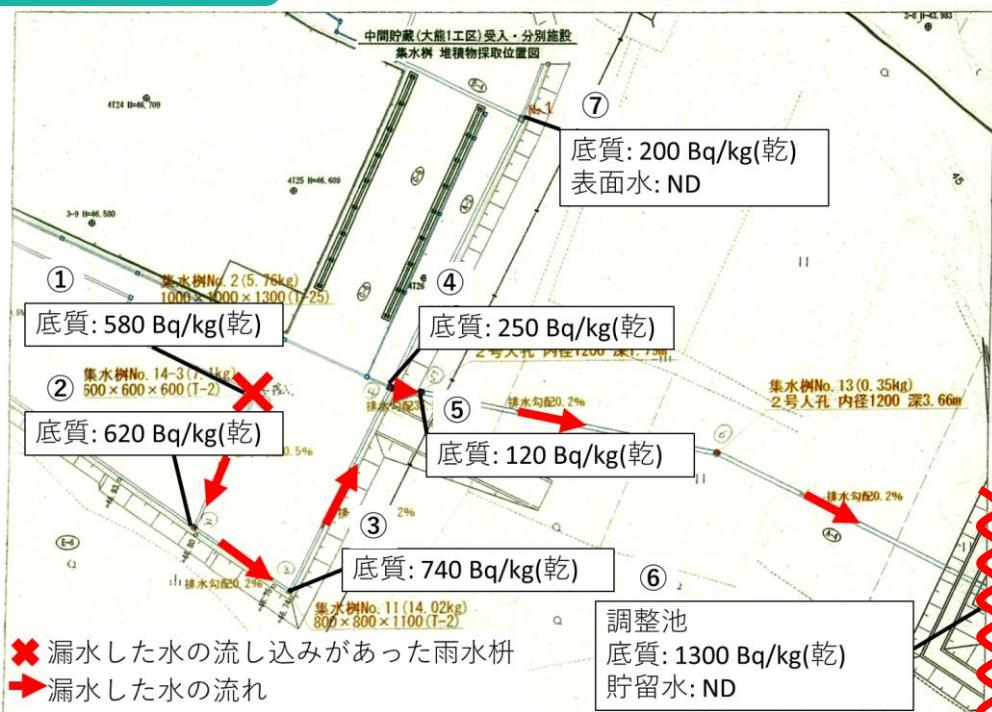
○水質：全て不検出
○底質：120～1,300 Bq/kg(乾土)
