福島県(中間貯蔵施設)内での 道路盛土実証事業の実施状況

2024年 1月19日

環境省環境再生・資源循環局

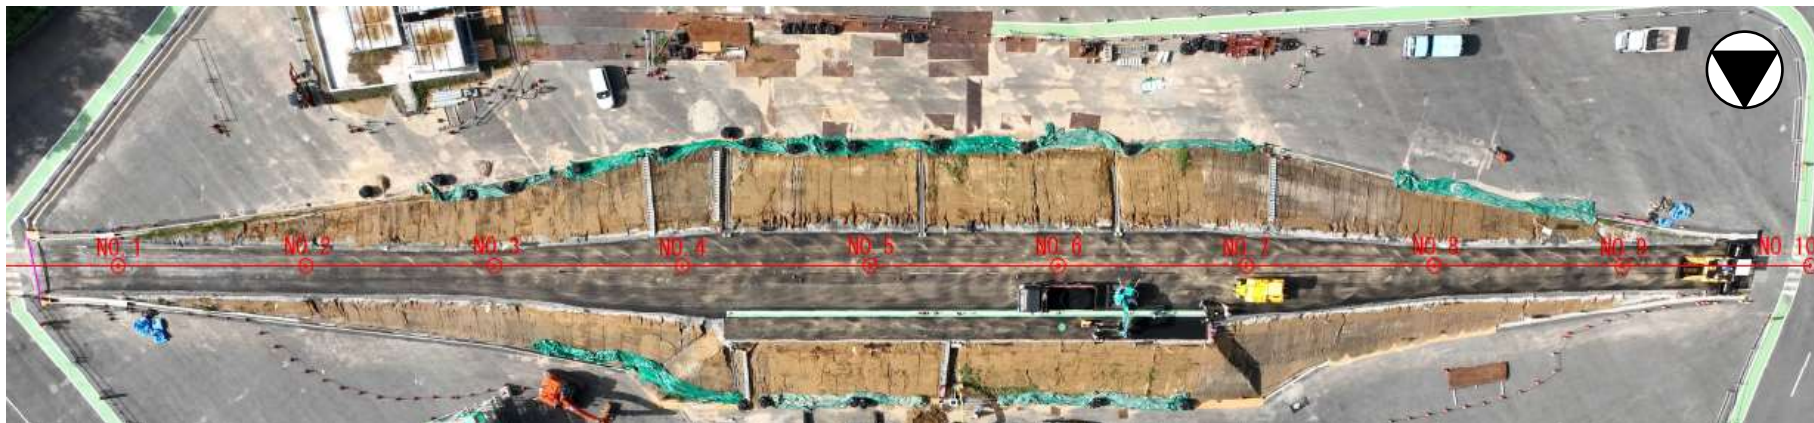
降雨後空撮

- 降雨により覆土の北側、南側両面で広範囲に洗堀。特に、南側の洗堀被害が大きかった。
- 補修は、段切りを行わず、洗堀部分を掘削して覆土を追加し、法面を再整形した。
- 空間線量率は、 $0.19 \mu\text{Sv/h}$ (法尻部 地上高さ1m)で変化なかった。

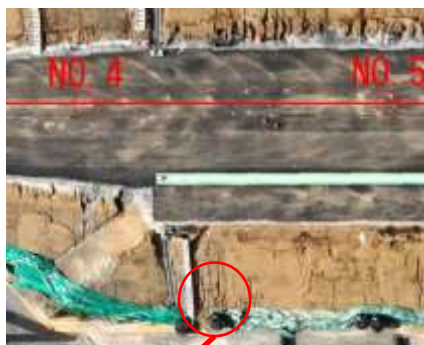
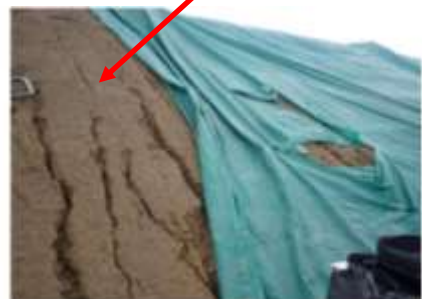
洗堀箇所

- 台風13号接近に備え、あらかじめシート養生を実施
- 一部昇降設備箇所は、シート養生が未実施。最大幅12cm・深さ13cmの洗堀を確認
(降雨がさらに継続した場合、水道(みずみち)となって、洗堀幅及び深さは更に大きくなったと思われる)
- 空間線量率は、0.19 μ Sv/h(法尻部 地上高さ1m)で変化なかった。

幅12cm

深さ13cm

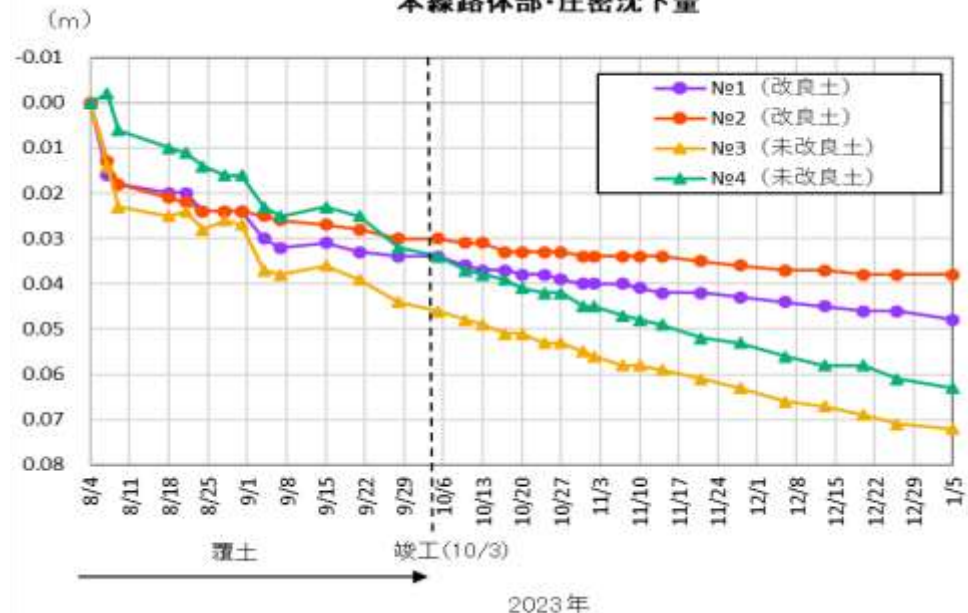
本線路体部・圧密沈下量

- 1) 沈下板による沈下量 (下図参照)
 - ・ 改良土では、沈下がほぼ収束している。(竣工後、おおむね10~15mm程度)
 - ・ 未改良土では、沈下が継続している。(竣工後、おおむね25mm程度)
- 2) 横断測量による外形計測
- 3) 変位杭による変位量計測
 - ・ 顕著な変状は生じていない。
 - ※ 盛土の圧密沈下に伴う変化(おおむね10mm程度、未改良土の天端・法肩付近は上記1と同程度の20~29mm程度)は観測されているが、測定誤差も考慮し、引き続き、経過観察を行う。

⇒ 今後の走行試験で、荷重が載荷された場合の変化を確認する。

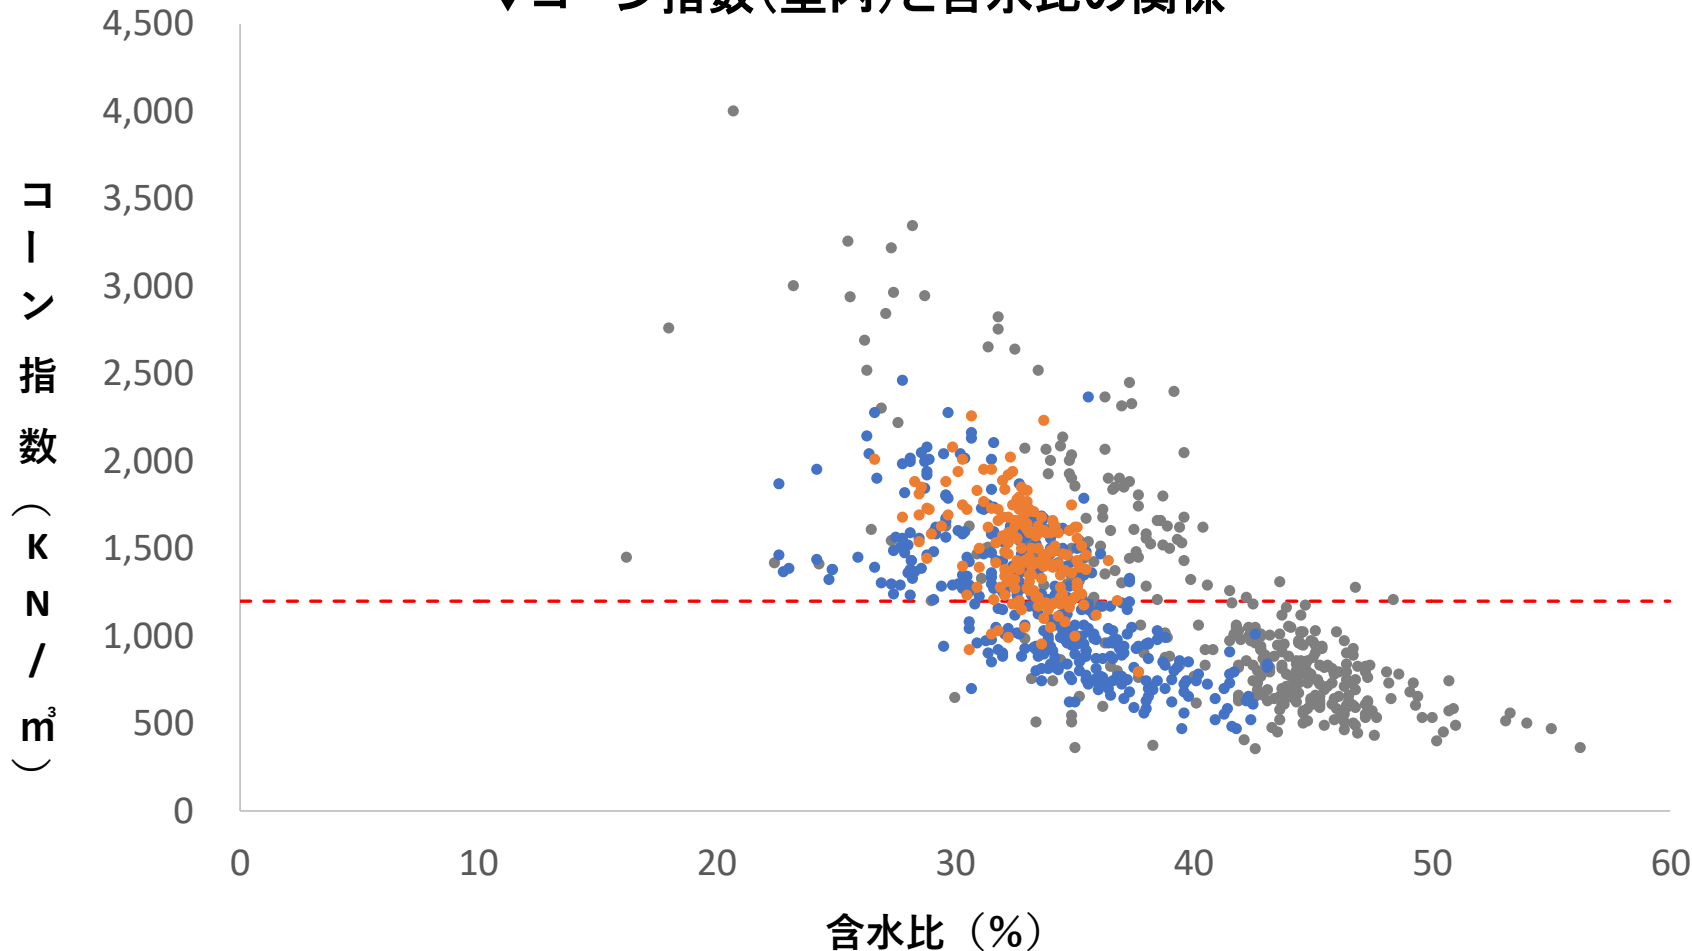
▼コーン指数(室内)と含水比の関係

- スラグ混合によって性状は収斂せず、含水率が一定率低減したのみであった。
- 生石灰の混合により、含水比低減及び強度向上が確認できた。

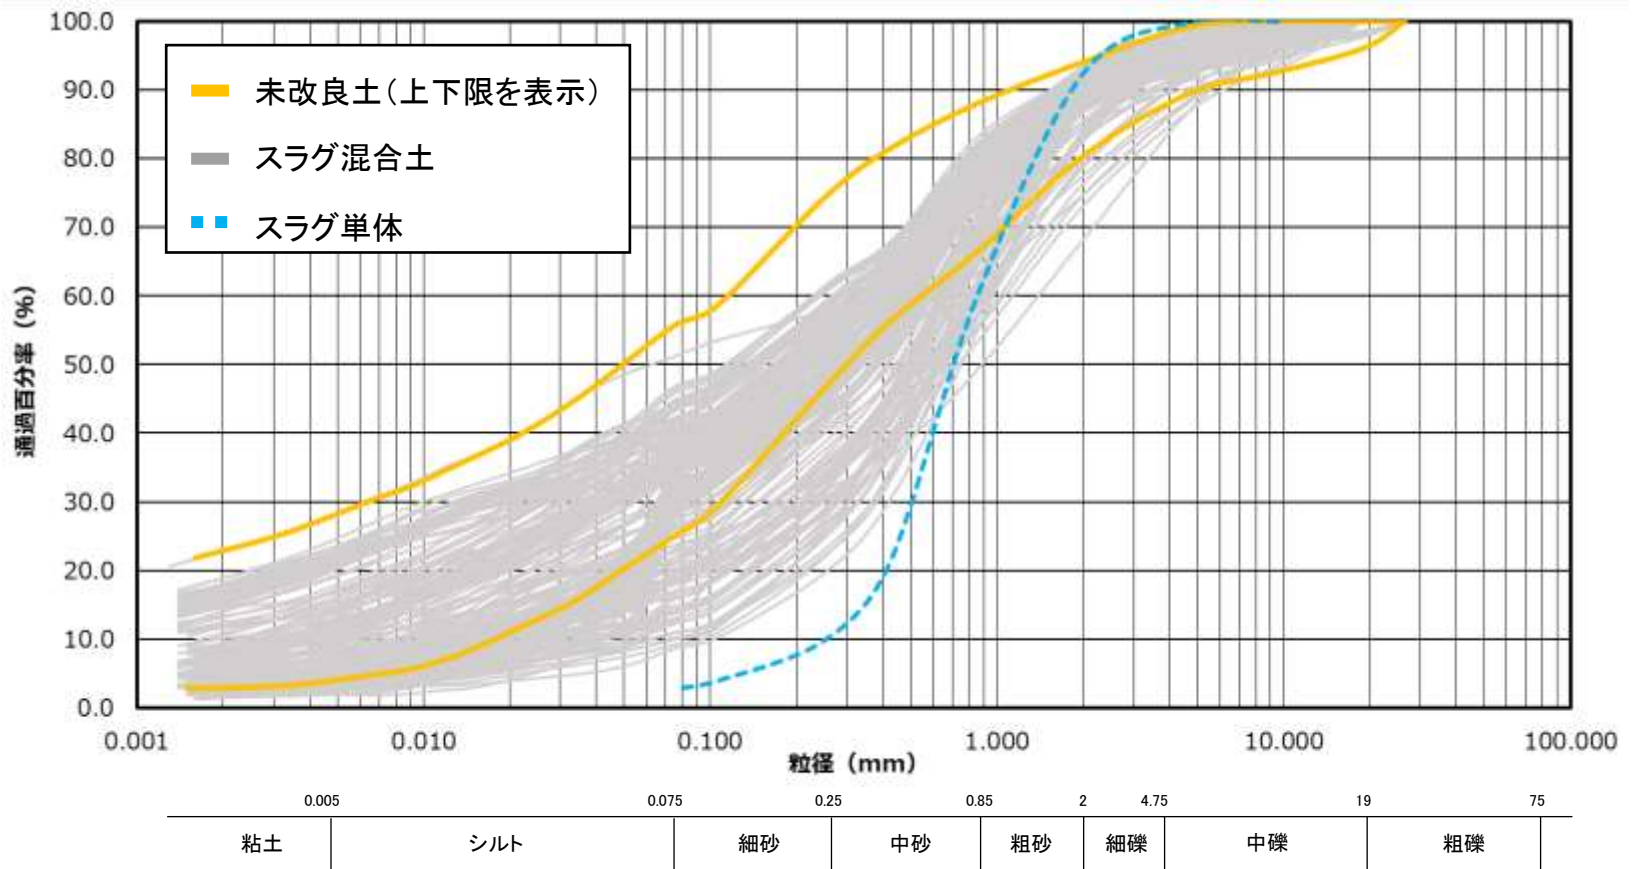
未改良土とスラグ混合土の粒度範囲

- 未改良土では、細粒分含有率(0.075mm未満)が25%~53%(平均43.1%)とバラついており、性状は一樣ではなかった。
- スラグ(青破線)の混合により、未改良土(石灰を添加前)の粒度は粗粒側に移行した。

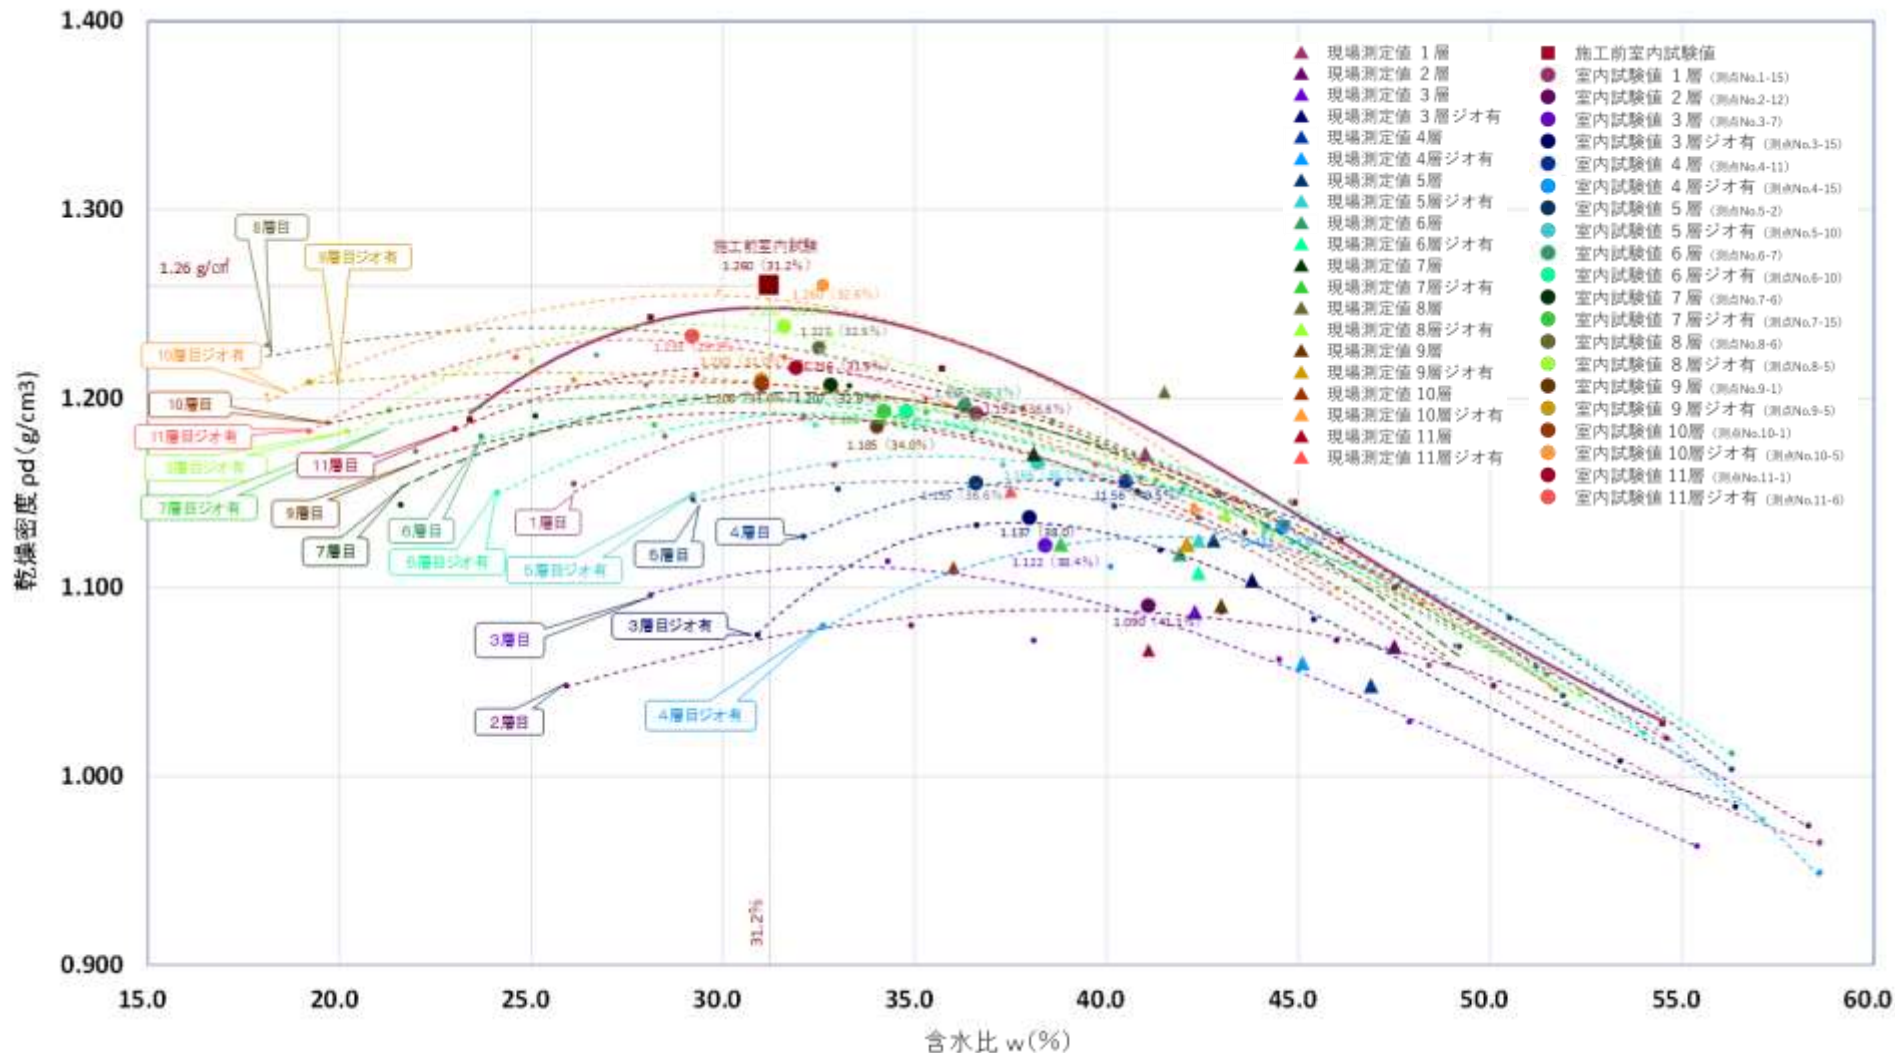
【参考】層毎の締固め曲線_未改良土

- 施工管理で用いる規格値は代表値(実線)を用いるが、検証のため、層別の規格値(破線)を分析・整理。
- 再生資材の性状が層毎にバラついており、実線(代表値)で評価すると規格値を満足できなかったが、破線(層毎の値)で評価すると、1層(11層目)を除き、規格値を満足していたと考えられる。

仮説	対応方策(案)
1	<p>【原因①】半数は、含水比が高く、盛土材としては不適であった。</p> <ul style="list-style-type: none"> ・ <u>今回使用した未改良土の自然含水比は、最適含水比に比べて約15%ほど高く、自然含水比相当の土壌密度は最大乾燥密度の約90%値と同程度であった。</u> 	<p>① 高含水比の土壌(例えば40%以上)は原則として取り除く。</p> <p>② 含水比調整を適切に行う。</p>
2	<p>【原因②】管理基準、規格値が正しく設定されていなかった。</p> <ul style="list-style-type: none"> ・ <u>土の性状のバラツキが大きく、かつ混合が不十分であったため、再生資材全量に対して設定した管理基準・規格値(1つ)が代表性を有していなかった。</u> 	<p>③ 各層ごとに施工管理を行う。 (データ)</p> <p>④ バラツキを収斂させるため品質調整を行う。</p>
3	<p>【原因③】今回の未改良土は柔らかく、反力が十分に確保できなかった場合は締固めが困難となった。</p> <ul style="list-style-type: none"> ・ 試験盛土や1層目(ともに地盤はAs舗装)、および7層目以降の一部では規定値を満足していた。 ・ ジオグリッドによる改善効果は不明(3~4層目:やや改善、6~7層目:効果見られず)であった。 	<p>⑤ 未改良土での盛土を行う場合は、ジオグリッドの敷設頻度や範囲を再考する。</p>
