報告書

前田・鴻池・大日本土木特定建設工事共同企業体（以下、「本JV」という。）が環境省より受注した「平成 24 年度楢葉町除染等工事」請負契約に基づいて、楢葉町の除染作業を実施したものです。かかる作業のうち、平成 24 年 12 月 17 日に行った個人宅のベランダにおける洗浄作業、平成 24 年 10 月から同年 11 月までに行った除染作業及び現場作業員の就労形態が各報道機関の報道により問題となったものです。

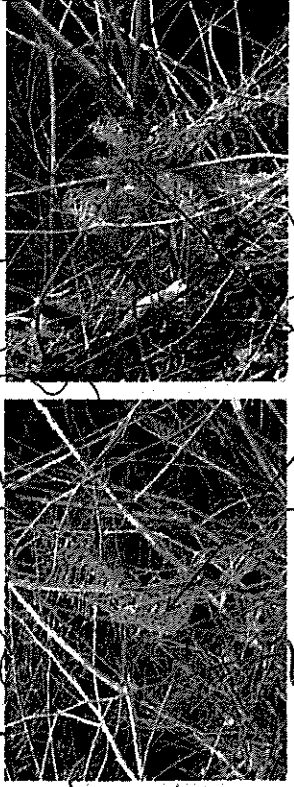
実際は、県道工事で施工した法面防護のネットであり、経年劣化で風により飛んで来たと思われる。

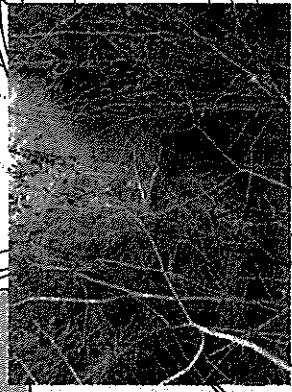
1/10新聞掲載～③と同じ写真と思われ場所

擁壁面及び擁壁下方向

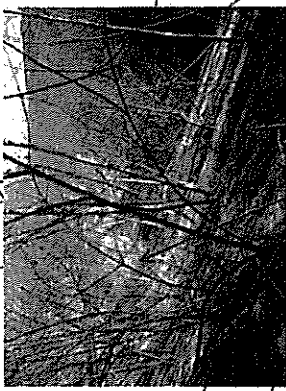
法面防護用のネット

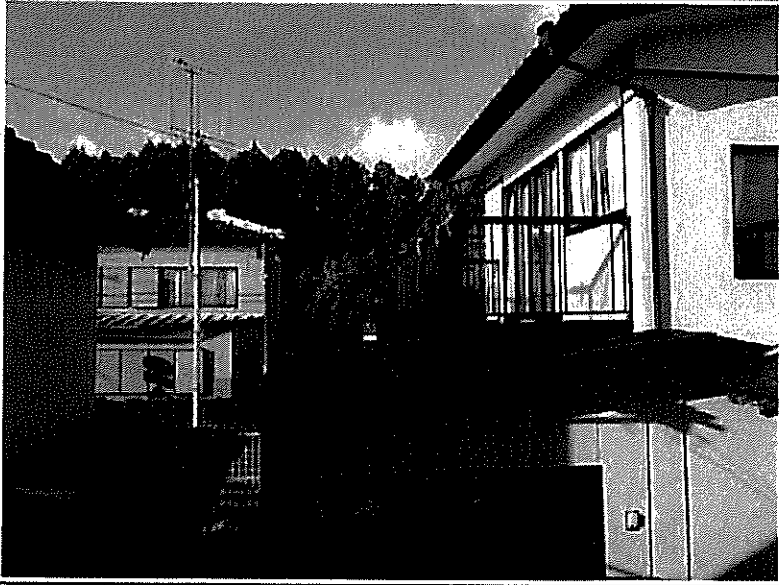
② 具体的には、平成24年12月17日に、下小埜地区内の個人住宅の2階ベランダにおいて、まず、適切な作業手順にしたがったふき取りによる通常の除染作業を完了させた。

その後、現場の作業員が地権者より同ベランダの高圧洗浄を依頼されて、ベランダにのみ高圧洗浄作業を実施している。

<p>● 邸</p> <p>ベランダ全景</p>

- ④上記の異例の作業は、JV職員が現場を確認したときには作業が完了していたため、作業員に確認したところ高圧洗浄実施を告げられたことから、同日の夕方に作業指揮者から事情を聞きとり、同指揮者に指導を行ったものである。

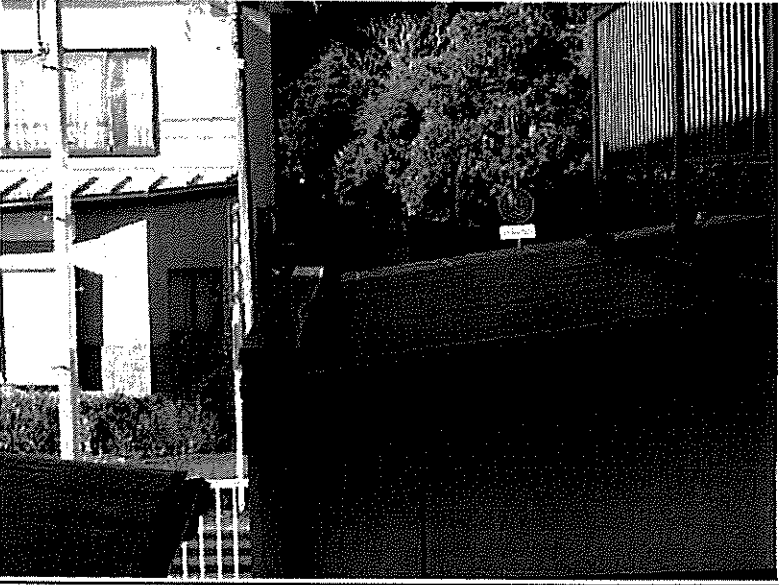
この際、作業で使用した水の一部がベランダ先端の溝より堅樋を通して裏庭に流出

<p>ベランダの溝部分と竖樋</p> <p>(拡大写真)</p>

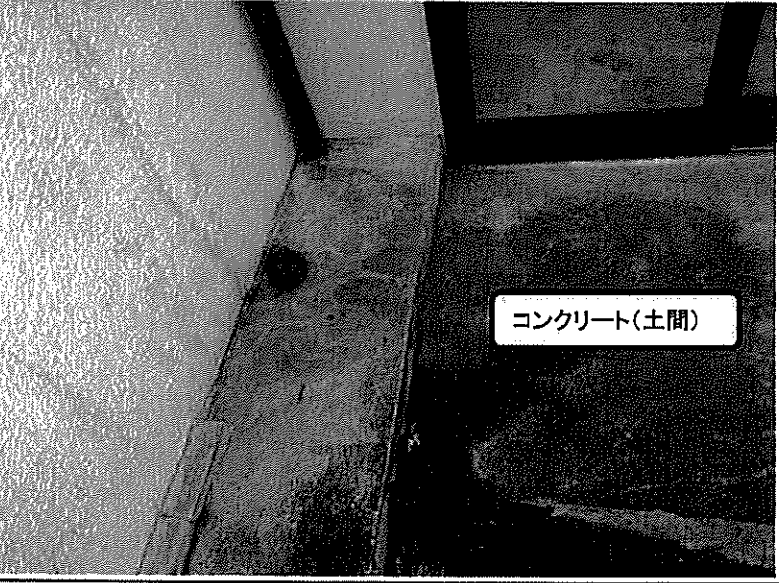
<p>竖樋の末端部分</p>
