平成29年度中間貯蔵(大熊1工区)土壌貯蔵施設等 工事におけるベルトコンベアへの挟まれ事故について

令和元年11月
環境省

平成29年度中間貯蔵（大熊1工区）土壌貯蔵施設等工事における ベルトコンベアへの挟まれ事故の概要

ベルトコンベアに挟まれた状態で作業員が発見された事故 令和元年10月28日 10時02分頃 <鹿島JV>

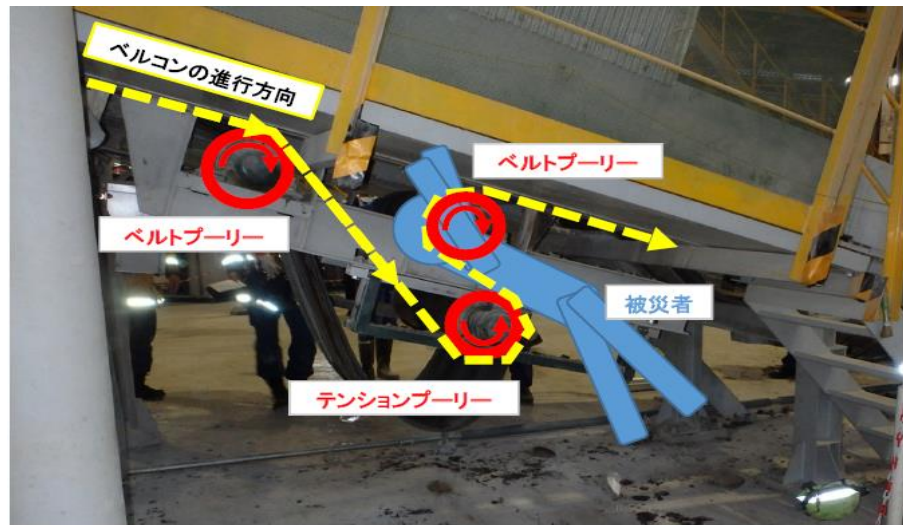
被災状況

- 受入・分別施設の運転中、土質改良機の手前のベルトコンベアの駆動モーターが過負荷停止したため、現場を確認したところ、ベルトコンベアの下部ベルト（土質を運んだ後に機械の下側を通過して戻るベルト）とプーリー（滑車）の間に挟まれた状態の被災者を発見した。
- 現場で心肺蘇生措置を行い、救急車で病院へ搬送したが、死亡が確認された。
- 被災者は、受入・分別施設内の機械設備の目視点検を行っていた。

①ベルトコンベアを停止させずに立入禁止区画に入り、運転中のベルトコンベアに巻き込まれた。

作業手順書では、異常を発見したら中央監視室に無線で連絡し、中央監視室がベルトコンベアを停止してから整備作業を行うことになっていたが、被災者は連絡をしていなかった。

②立入禁止措置は設置していたが、ベルトコンベアの回転部に接近できる構造であった。

作業員が、立入禁止のために設置していたチェーンを越えて回転部に接近できる構造であった。

- 作業場の基本ルール（立入禁止区画への進入禁止、稼働中機械への接近禁止、機械への接触は機械が完全停止した状態で実施すること）を再確認し、全作業員に繰り返し教育する。（11/5）
- 点検・整備作業における危険ポイントについて、点検・整備要員に繰り返し教育する。（11/5）

- 作業員が可動部に接近する可能性のある全ての箇所について、ネットフェンスを設置し、施錠する。点検等のために立入が必要な場合は、機械停止後にのみJVが立入許可を行うこととし、この手順を点検整備手順書に明記して再教育する。（11/5）

- 機械の点検・整備の手順や異常の判断基準について点検整備手順書に明記し、繰り返し教育を行う。（11/5）

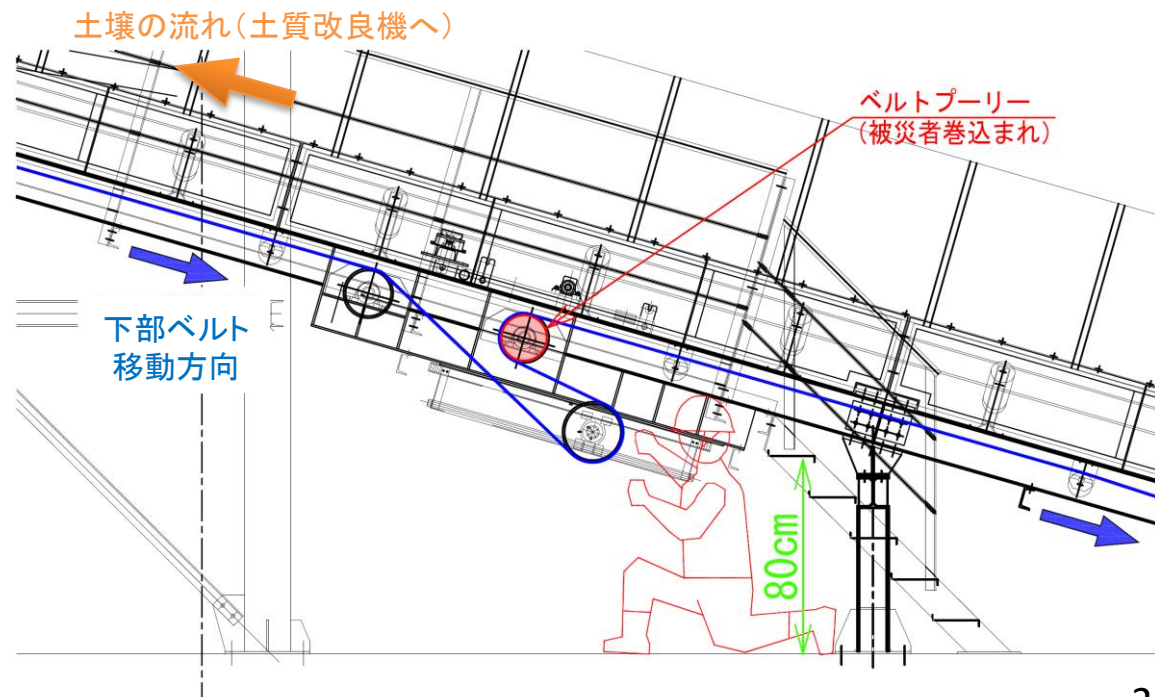
被災前状況（推定）

③被災者は、機械の運転上不必要な作業（回転部に付着した土壌等をケレン棒で除去）を行おうとした。
【推定】

被災箇所には、通常の日視点検においては使用しないケレン棒（清掃用具）が残されていた。被災者は、回転部に付着した土壌等をケレン棒で除去しようとしていたと推定されるが、これは機械の運転上必要のない作業であった。
