中間貯蔵施設内で発生した漏水事案に係る 福島県・大熊町・双葉町の対応について

令和3年12月21日
福島県生活環境部
中間貯蔵施設等対策室

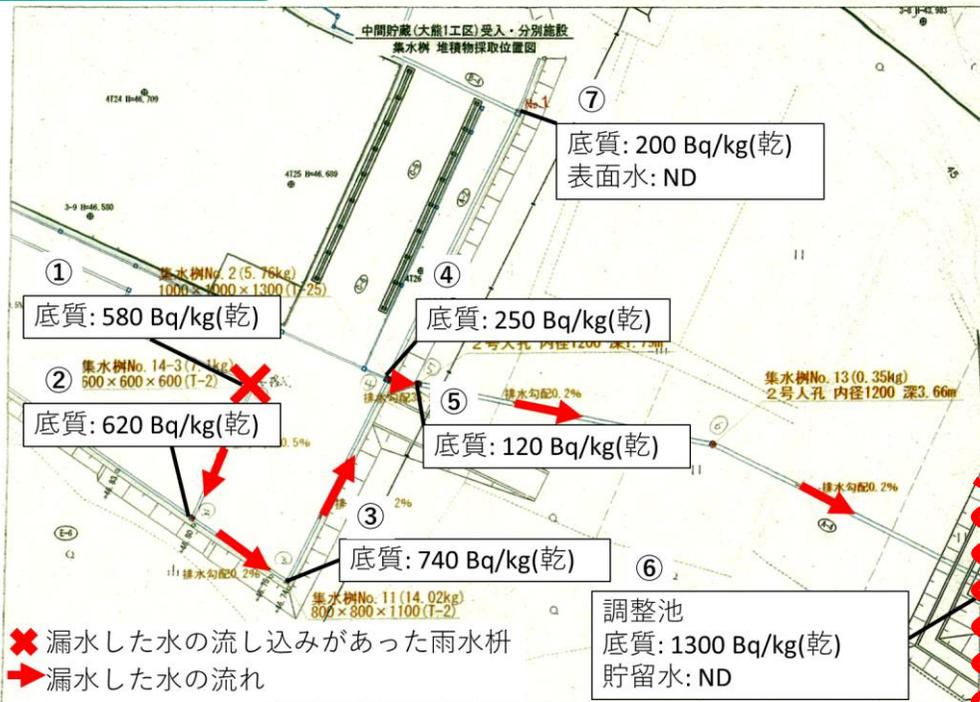
分析結果

○水質：全て不検出

○底質：120～1,300 Bq/kg(乾土)
