# 中間貯蔵施設事業において 発生した事故事例と対応等について (2025年4月環境安全委員会報告以降)

2025年11月  
環境省

# 事業において発生した事故事例と対応等

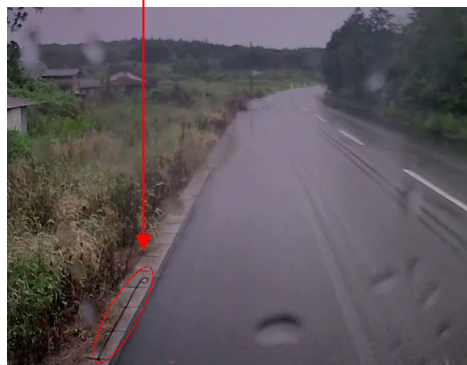
【接触直前ドラレコ映像】

輸送車（実車）が後続車に道を譲るため路肩に停車しようとした際に、道路脇に残置された鉄ピンに接触

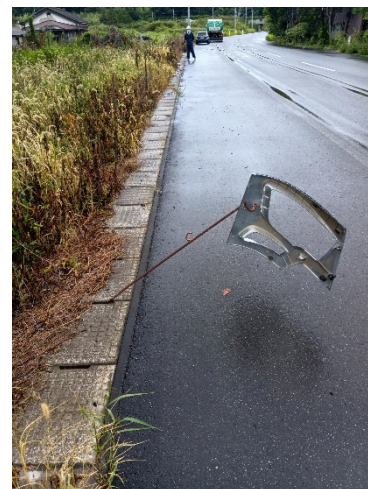
【事故後鉄ピン】

鉄ピン

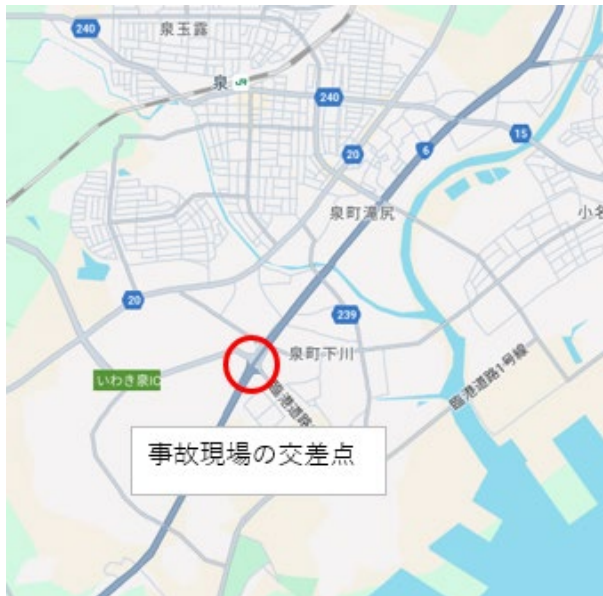
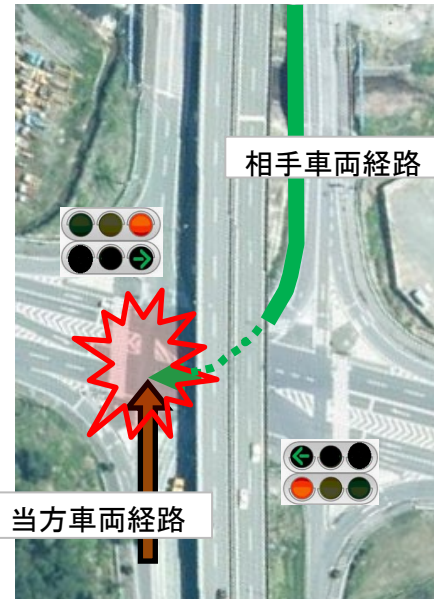
【当方車両の損傷状況】

矢印信号機のある交差点で赤信号を無視して直進したことにより、対向車線から右折可信号に従って右折してきた車両と衝突。当方車両運転手が右足小指及び薬指を亀裂骨折した。

- ・ 右折予定の一つ先の信号機に気を取られ、当該信号を見落とした。
- ・ 慣れた通勤経路のため慢心があり漫然とした運転をしてしまった。

- ・ 運転診断適性検査を受検し、その結果を踏まえて社内で安全教育を実施する。
- ・ 運行管理者による同乗者運転訓練を実施し教育内容が運転で実践されていることを確認する。

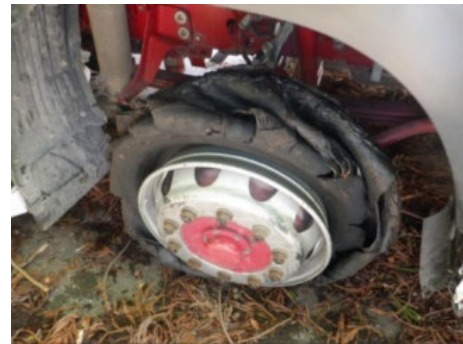
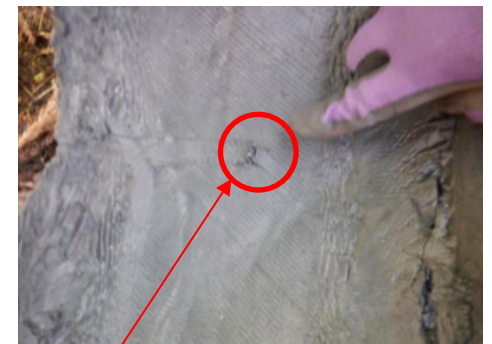
【タイヤの損傷状況】

当該車両が浪江町津島の仮置場から国道114号を常磐自動車道浪江ICへ向かって走行中、第二弁慶橋付近で右前輪がパンクした。

- ・ 路上の落下物（推定）

釘状の落下物による  
と思われる貫通傷

- ①一般車両の通行の妨げにならない安全に停車できる路側帯まで約800mの距離を低速で走行
- ②統括管理センターへ連絡
- ③タイヤ修理業者によるタイヤ交換実施
- ④タイヤ交換完了後に統括管理センターへ連絡
- ⑤元請車両先導により保管場へ出発

- ・ 安全教育の場でパンクの主な原因と予防策、パンク後の対応について繰り返し周知・指導する。
- ・ 毎朝実施している日常点検に加え仮置場出発の都度タイヤの点検を実施する。

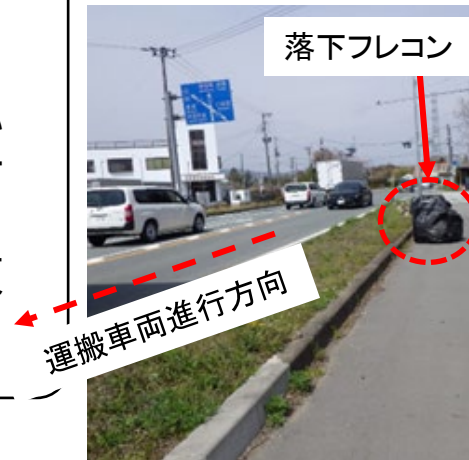
廃材を中貯内から檜葉町の処分場に運搬する途中、三角屋交差点を通過後に荷台に積んでいた解体済み断熱材の入ったフレコンが国道6号路上に落下した

- ・ 積み荷は荷台内で振動などにより動き易い状況であった
- ・ 積み荷を荷台内に留めるための措置が不十分であった。

- ・ 積み荷が荷台内で動いても荷台から飛び出ることのないようにネットで荷台を覆う
- ・ ネットで覆われた荷姿になっていることを、荷積み側と運搬側の双方で確認してから、搬出する。
- ・ 委託契約書に、積荷安全対策条項を追加した。
