中間貯蔵施設事業において  
発生した事例と対応等について  
(2021年10月環境安全委員会報告以降)

2022年3月

環境省

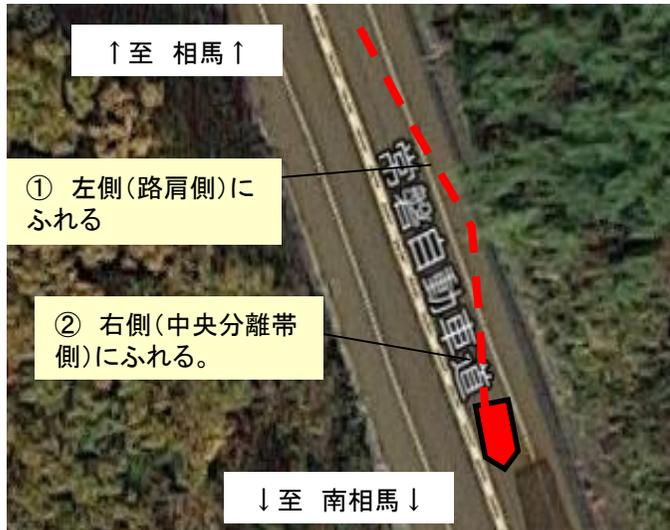
- 福島市からの輸送車両が、常磐自動車道を走行中、中央分離帯のワイヤーロープ式防護柵に接触し、破損させた。その後、停止及び報告することなくそのまま運転を継続し、常磐双葉IC手前で待機していた警察車両に先導され、常磐双葉ICに到着し停止した。

- 疲労による居眠り運転。
- 出庫前点呼時及び仮置場において疲労についてダブルチェックを行っていたが、一般的な質問項目だけであった。
- 接触したことに対する処罰が怖く、報告をせず走行を継続した。

事故発生状況

- 「交通安全の取組の徹底について」事務連絡を発出。
- 緊急安全教育を実施し、事業の意義等を再度伝達。
- 万一、運転手が体調不良を感じた場合には、安全第一として一時停止し、休憩も可能なことを再度周知。
- 出庫前点呼時には運行管理者が運転手の持病等を踏まえた薬の服用状況など対話により体調確認を行うこと、仮置場ではJV職員が就寝・起床の時間を確認して十分な睡眠時間がとられているかを確認。
- 輸送経路を音声指示する車載端末に事故発生箇所等要所に音声案内を追加。

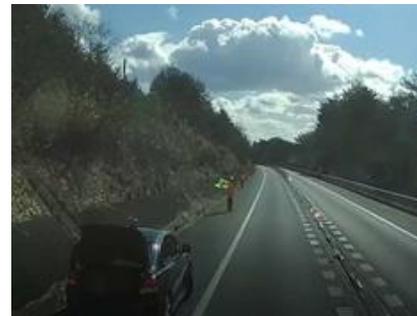
事故後の状況

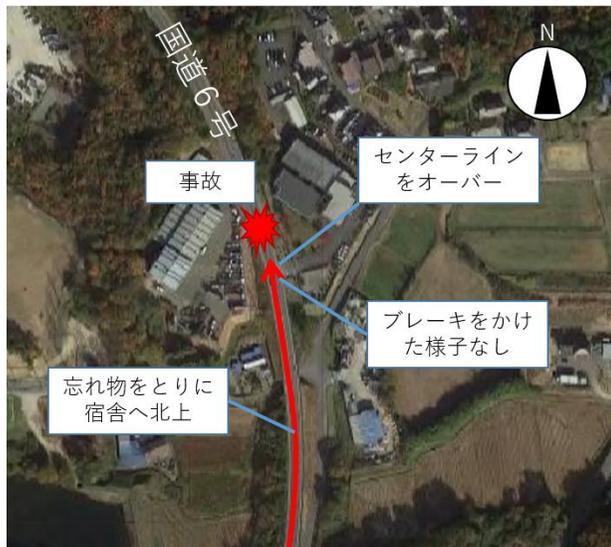
- 解体・除染工事（鹿島JV）作業員の私用車両が、国道6号を走行中、センターラインをはみ出し、車両基地から仮置場へ移動中の空荷の輸送車両（西松JV）に衝突。

- 何らかの理由で、前方不注意となった。
- 忘れ物をとりに、急いで宿舎に戻ろうと慌てて運転を行った。

事故発生状況

- 通勤前の体調チェックにおいて、異変を感じた場合は無理せず休むよう朝礼、連絡調整会議で改めて周知。
- 車内をきちんと整理した上、助手席に物を置かないよう朝礼、連絡調整会議で改めて周知。
- 忘れ物があっても作業ができるよう、各協力会社において、ヘルメット、トラチョッキ、腕章、長ぐつ等の予備を準備（JVにおいても、来客用のヘルメット等を貸出しができることを朝礼、連絡調整会議で周知。）。

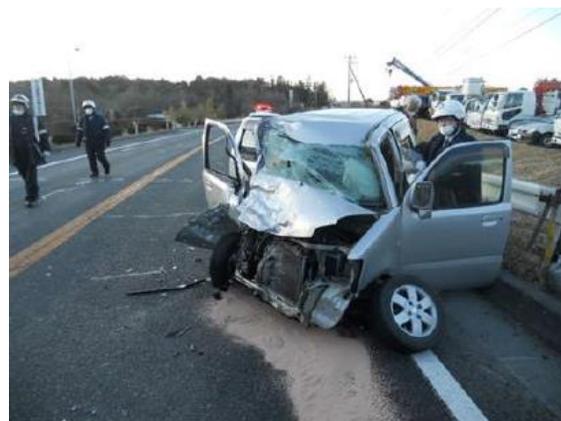
事故後の状況

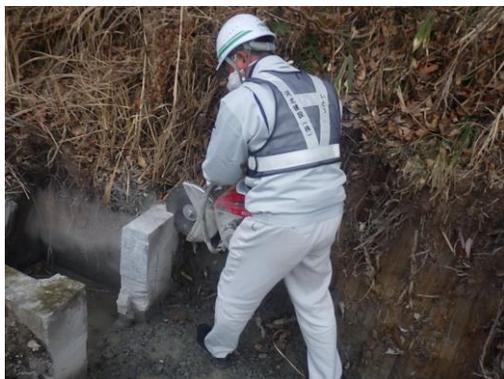
- 双葉町内の土壌貯蔵施設で、作業員が集水枡をエンジンカッターで切断加工中、エンジンカッターがはね返った際、右頬付近に刃先が接触した。
- 右眼窩底骨折、右頬骨骨折、軟部組織損傷と診断。

- 地山と既設の集水枡が近く、十分な作業床が確保されていなかったため、刃物の真後ろに立った体勢で作業をしていた。
- 作業手順書にエンジンカッターのはね返りの危険性は明記されていたが、被災者・職長ともに危険予知ができていなかった。
- 顔面の防護として、眼部分を保護するゴーグルのみで十分ではなかった。

エンジンカッター使用中キックバック現象が発生し、刃先が顔面に接触

- はね返りを予測した十分な作業エリアを確保すること、刃物の真後ろに立たないように作業することを再徹底。
- どのような状況でエンジンカッターがはね返るかを具体的に作業手順書に明記し、日々のパトロールや毎日のKY(危険予知)活動で確認するとともに、定期的に見直しを行い危険なポイントを確認。
- 顔全面を保護するフェイスシールドを着用する。

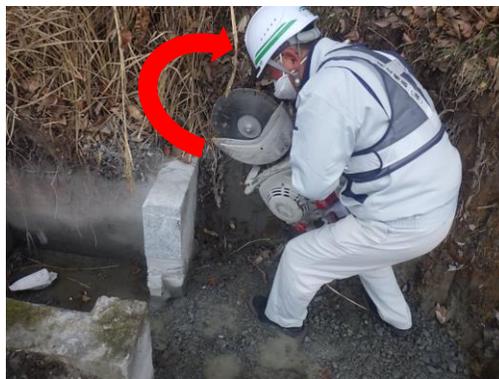
事故発生状況(再現)
