# 中間貯蔵施設事業において 発生した事例と対応等について (2023年3月環境安全委員会報告以降)

2023年11月  
環境省

# 事業において発生した事例と対応等

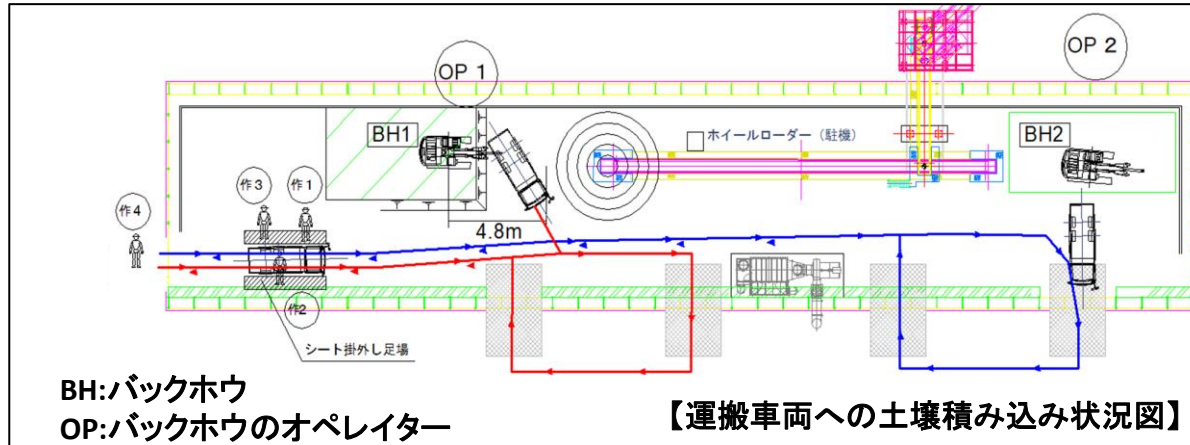
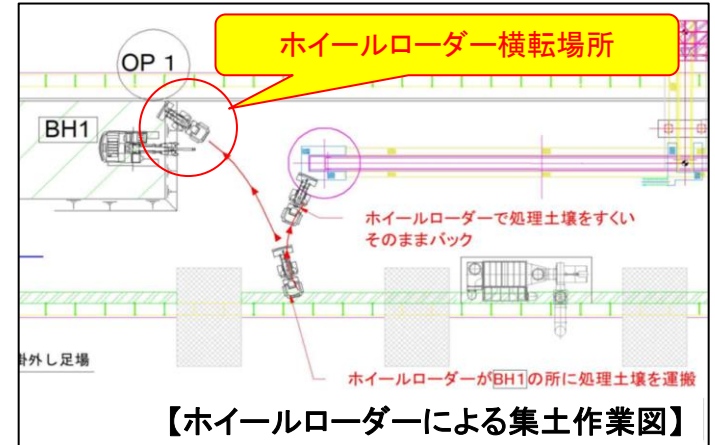
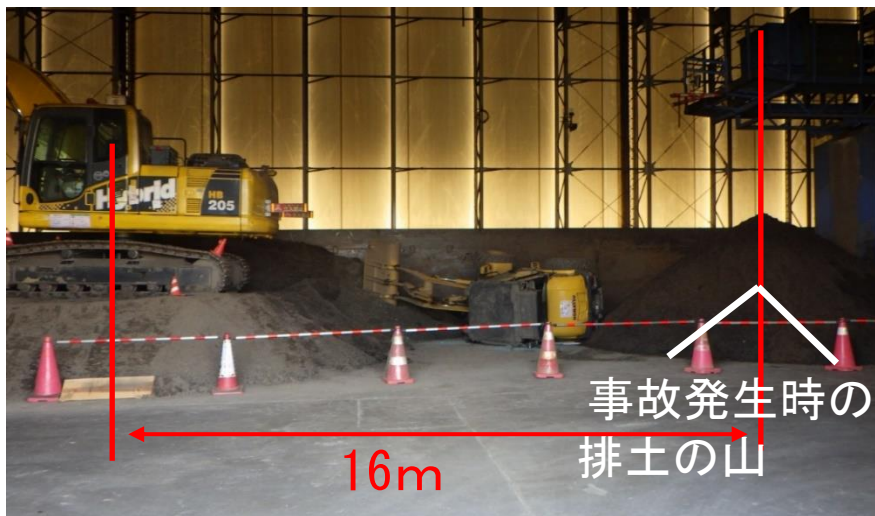
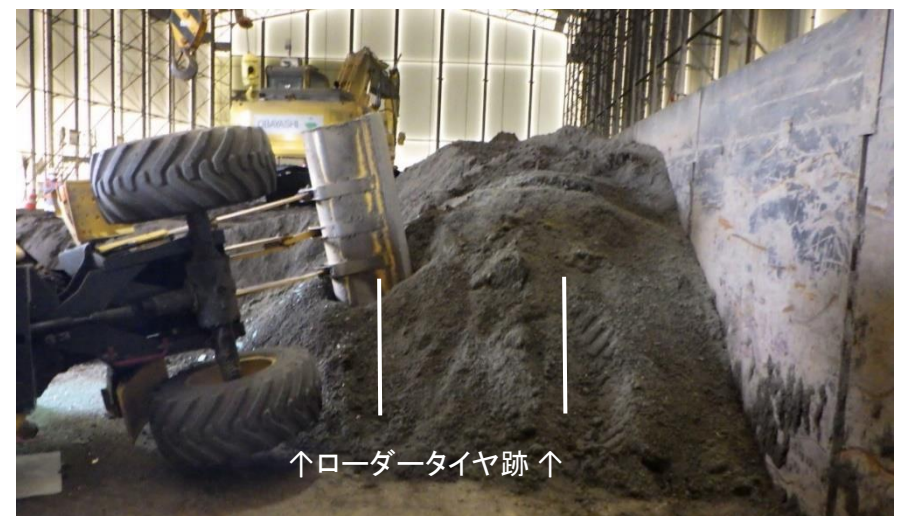
【バックホウと排土山の距離／ホイールローダー横転写真】

- 土壌貯蔵施設の中継tentにおいて、昼休憩後の運搬に備えて処理土をホイールローダーで集土したところ、集土の山の上部に処理土を上げようとして、タイヤを乗り上げた際、バランスを崩して転倒した。

- ベルトコンベアからの排土が、バックホウで集土出来ない程度の少量であった。
- ホイールローダーによる集土ルールが不明確
- ベルトコンベアは継続稼働するため、バックホウのオペレーターは昼休み時間帯、交替で集土作業を対応していた。
- 昼休み時間帯に一人作業となった。
- 昼休みの休憩取得に対して、JVによる管理・指導が不足

- バックホウの位置をベルトコンベア側へ移動し、バックホウによる集土可能範囲を拡大
  - 中継 Tent 内でのホイールローダー使用禁止
  - ダンプトラックの休止時間に合わせ、中継 Tent も一斉に休憩をとる運用へ変更
- ※ベルトコンベアは稼働が継続となるため、集土作業が必要となる場合は、集中監視室と連携し、オペレーターと作業指揮者で集土作業を行う。

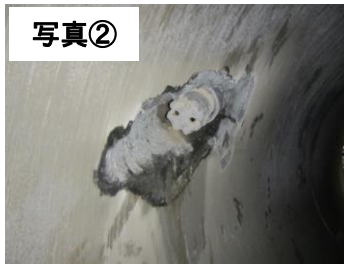
写真②

- ・ 国道288号拡幅工事において、地盤補強のための鉄筋挿入工で削孔を実施した際、ケーシング（削孔工具）が既設の雨水排水管（ヒューム管）を貫通させた。

【ヒューム管内面貫通部】

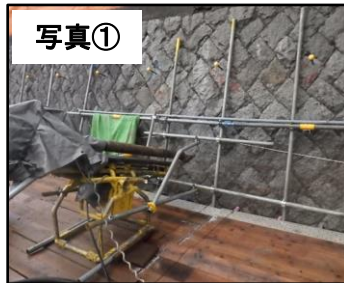
写真①

【作業現場】

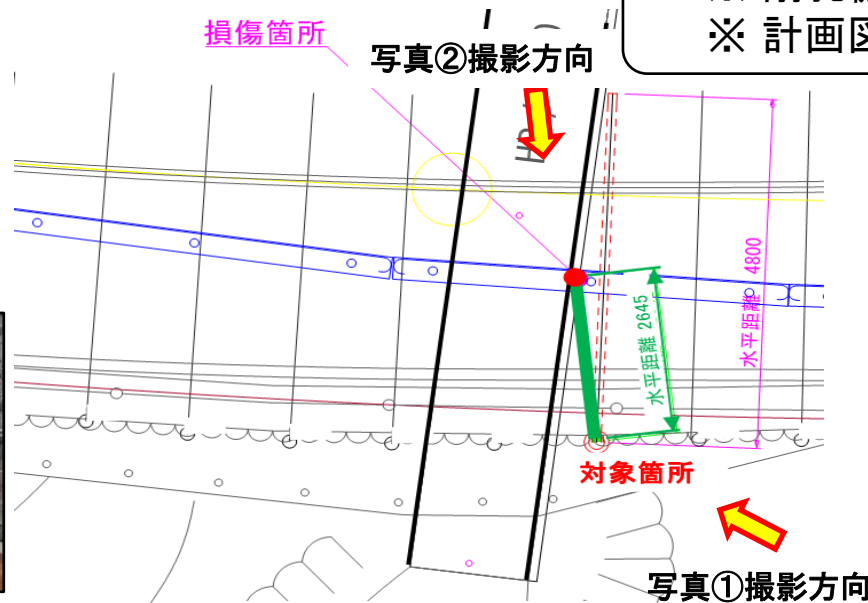
【ヒューム管貫通図】

- ・ 「ヒューム管へ接触させない離隔距離」の設定について、227mmで対応可能と判断見誤り
- ・ ヒューム管が埋設されている方向と削孔方向との位置関係について、事前確認不足
- ・ 施工時の「水平角度ズレ」に対する想定不足

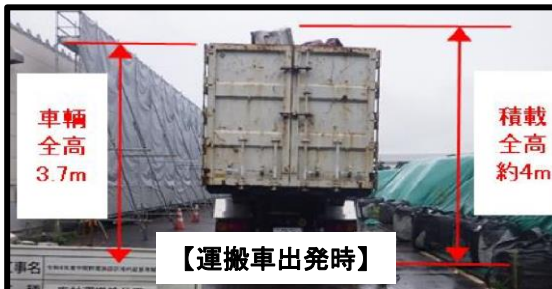
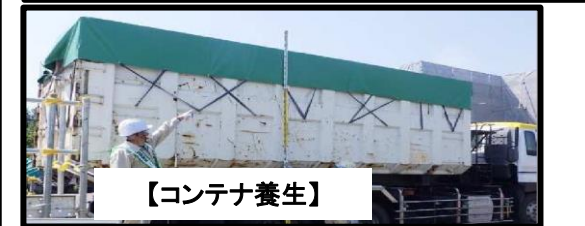
- 家屋解体で発生した廃棄物（鋼材）を場内運搬する車両が、中間貯蔵施設区域内の県道391号線を走行中、架空線（NTT線／家屋への引込み線）を切断した。なお、架空線（NTT線）の切断は、当該車両の荷台から鋼材が飛び出していたことで発生した。

- 解体物を搬出した現場の高さ制限ゲートが4.0mとなっていた。（正：3.8m）  
※当該現場へ特殊重機を搬入する為、一時的に高さ制限ゲートの「取り外し／再設置」を実施した際、4.0mとなってしまった。
- 走行中の振動（路面凹凸）や沿道から張り出した枝葉による影響で荷姿が乱れた。
- 運搬車両のコンテナへの積載は、コンテナ天端以上であった。

- 高さ制限ゲートを、「一時的に取り外す場合は、元請職員の許可を得る」「再設定する際に、高さを確認・点検する。」ルールを策定する。
- 運搬するコンテナを養生する。（路面凹凸や沿道の枝葉による積荷のコンテナ外飛び出しを防止）
- 積荷がコンテナ天端を超えていないことを、コンテナ養生前に作業責任者が確認する。

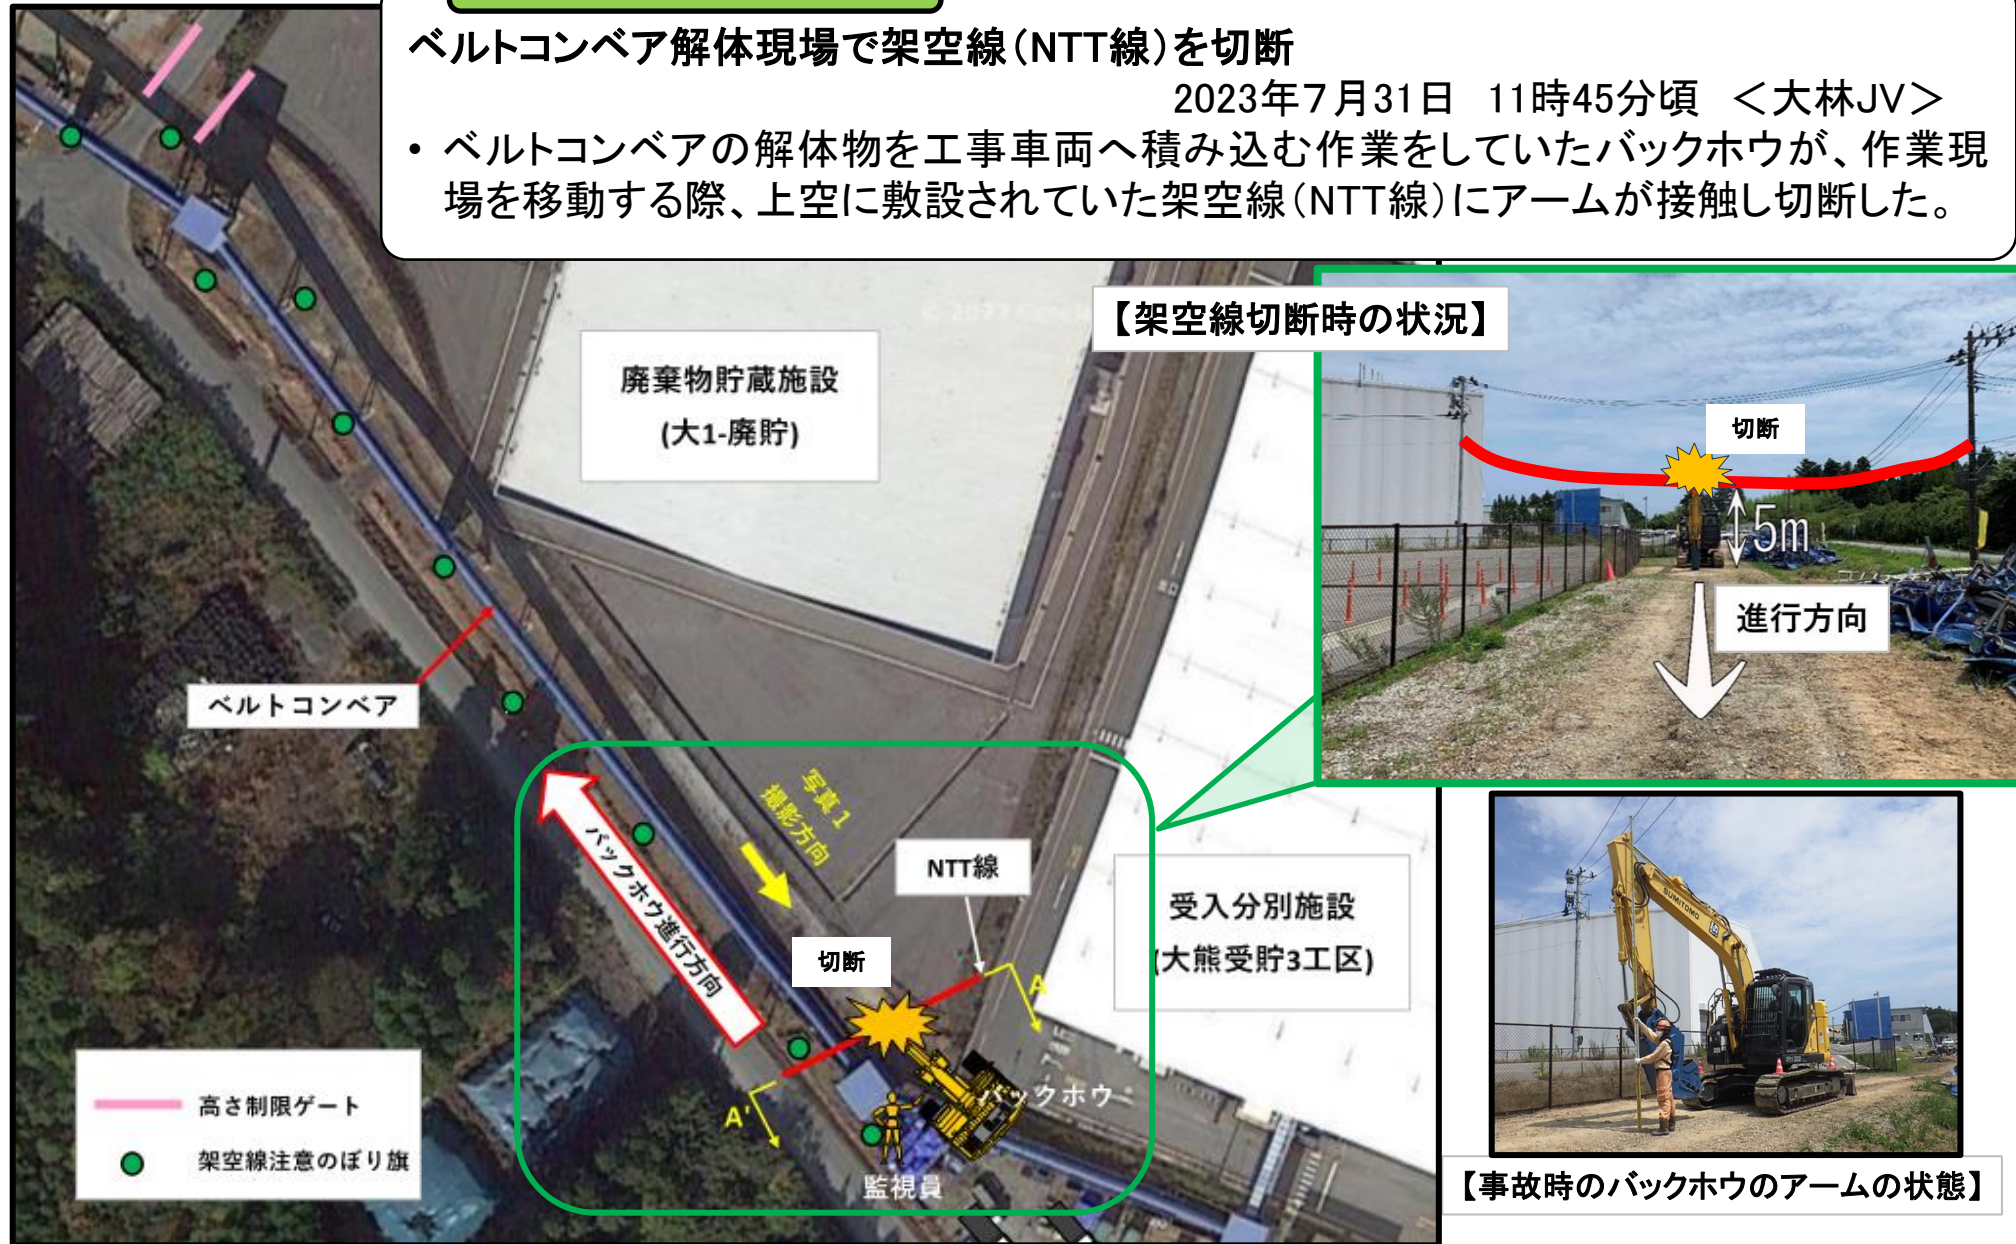
- ベルトコンベアの解体物を工事車両へ積み込む作業をしていたバックホウが、作業現場を移動する際、上空に敷設されていた架空線（NTT線）にアームが接触し切断した。

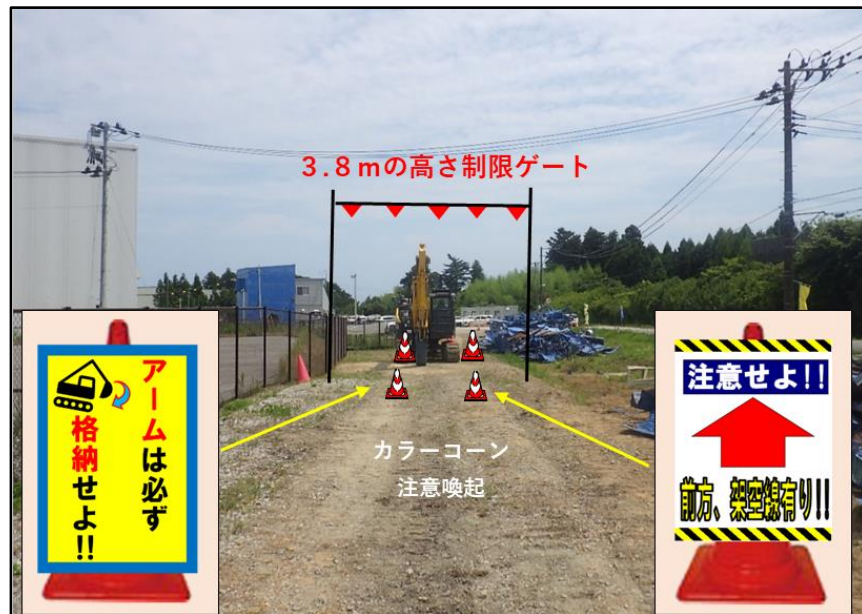
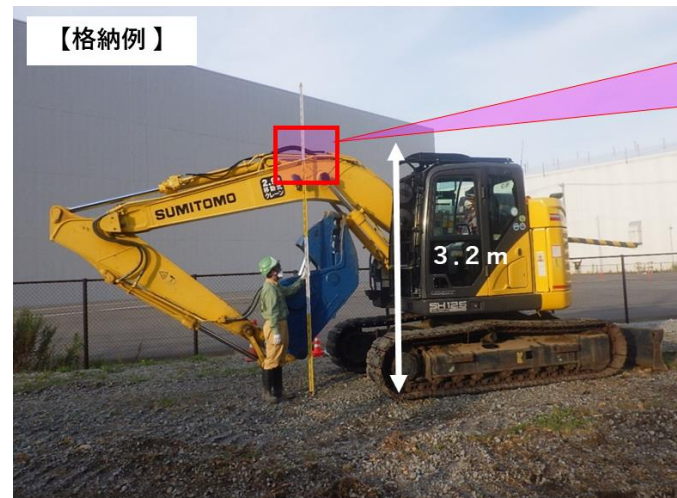
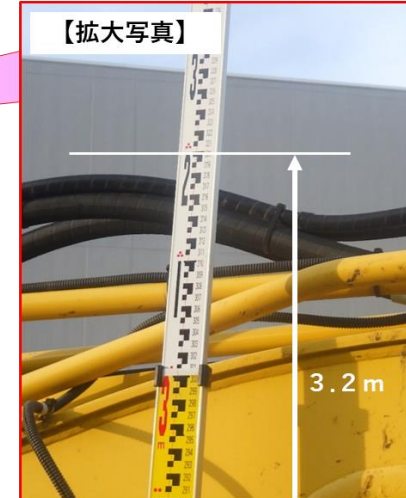
## 【再発防止策】

- バックホウのアームを格納した状態で架空線直下を通れる高さの確認不足
- 監視員の指示なしで、架空線直下をバックホウが通過した。
- 作業通路に対して横断方向に対する架空線の注意喚起を失念
- 危険個所の認識不足

- アームの高さが高さ制限（3.8m）以下となるような格納方法を事前に決める。
- 監視員が、アームの高さが高さ制限ゲート以下であることを確認し、バックホウオペレーターに通過の合図を送る。
- 注意喚起用カラーコーン設置し、監視員が架空線直下の通行管理を行う。
- 架空線直下を通行する場所全てに、3.8mの高さ制限ゲート（三角旗付ロープ）を設置する。
- 架空線ハザードマップを作成し、JV職員が安全対策を確認する。

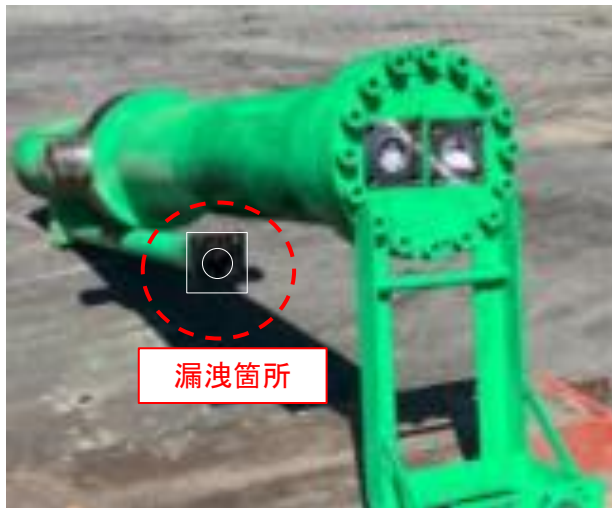
- ・ 受入・分別施設の解体に伴い解体物を運搬車両にて運搬した際、荷台に積荷していた“圧縮梱包機”の油圧シリンダー作動油の残油が漏れ、中間貯蔵施設区域内の県道391号線に滴下させた。

- ・ 解体対象機器の作動油排出手順なし。
- ・ 油圧シリンダー内作動油の抜き取り不足
- ・ 油圧シリンダーの接続口に漏油防止措置実施せず。
- ・ 作動油排出完了状況の確認不足（体制）

【作動油が漏洩した圧縮梱包機】

- ・ 作動油の予定量と実排出量を比較する。
- ・ 解体対象機器の、作動油吐出口を最下点になるようにして、作動油を抜き取る。
- ・ 油圧系統開口部に、閉止キャップを取付ける。
- ・ 解体物をシート養生し、車両荷台からの飛散を防止をする。
- ・ 作動油排出完了時、JV職員による確認を行う。

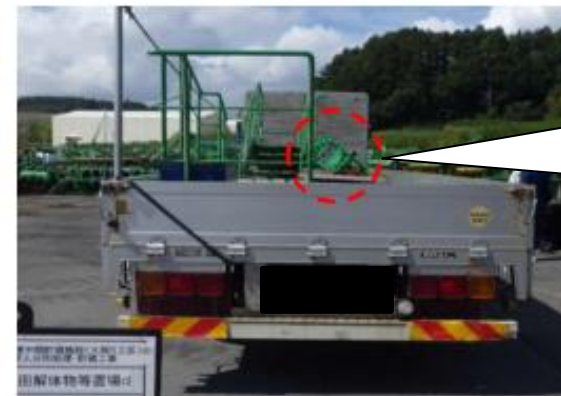
【積荷の状況】
