中間貯蔵施設事業において
発生した事例と対応等について
(2023年11月環境安全委員会報告以降)

2024年8月

環境省

事業において発生した事故事例と対応等

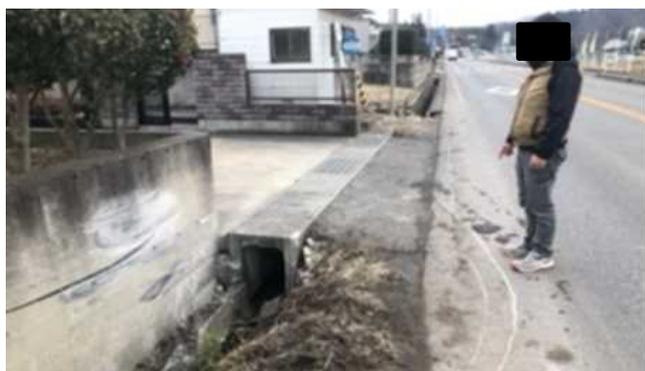
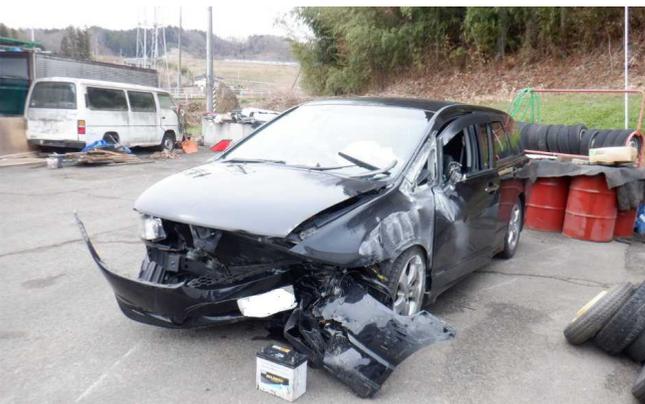
【事故現場と事故車両】

通勤車両が民家の擁壁に接触後に側溝へ脱落 2024年3月5日 6時00分頃

- 当該車両が通勤のため、シートベルト未装着のまま国道114号を走行中、道路脇の民家の擁壁に接触し、その後側溝に落輪、停止した。当該運転手は救急車で病院へ搬送された。内臓を負傷、入院5日間。

- 居眠り運転。
- シートベルト装着を忘れた。

- 居眠り防止アラームを装着する。
- 「シートベルト装着ヨシ！」のステッカーを貼付する。

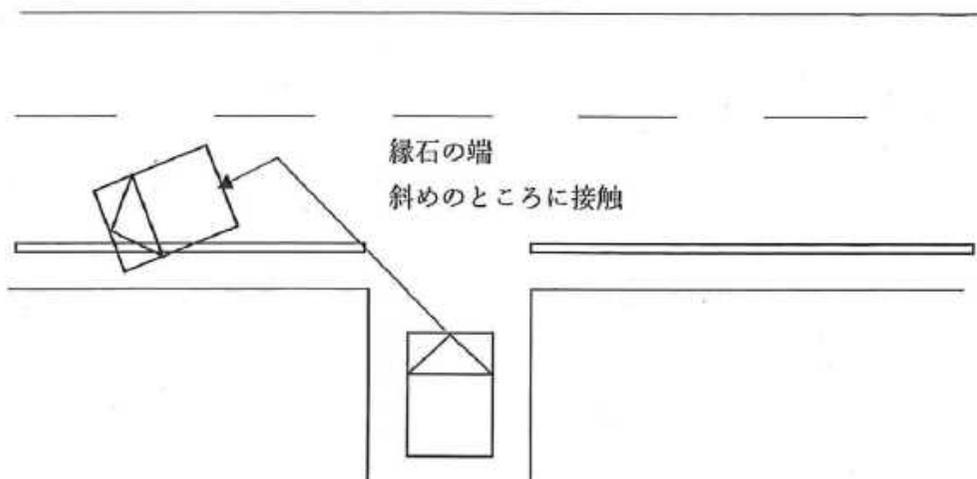
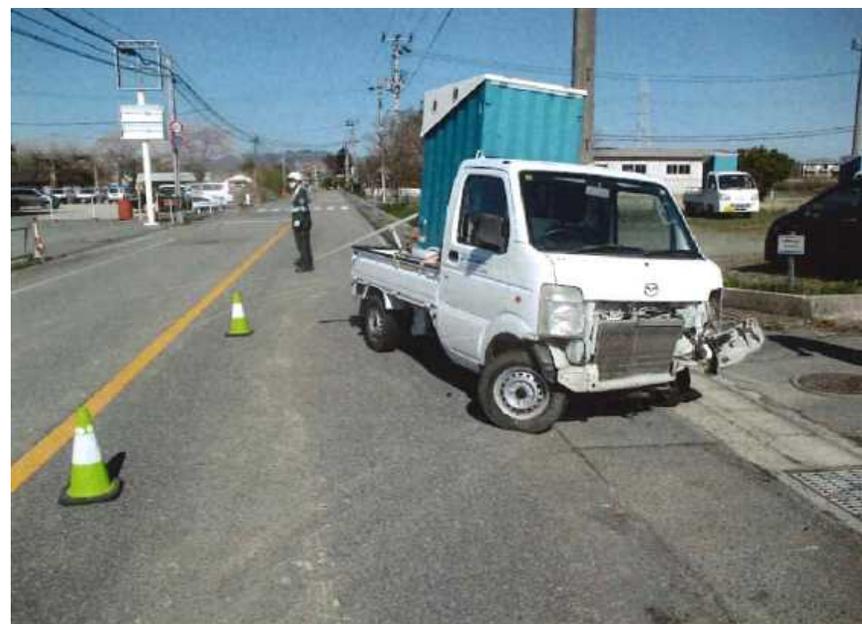
現場略図

業務車両（トイレカー）が歩道ブロックに衝突 2024年4月10日 8時20分頃

- ・トイレカーで駐車場を出る際に、歩道にいた歩行者（当現場作業員）に気づき、停止しようとした時にブレーキとアクセルを踏み間違え歩車道ブロック（縁石）に衝突した。

- ・急ぎの業務であり時間に余裕がなかった。
- ・焦ってブレーキとアクセルを踏み間違ってしまった。

- ・急ぎの業務でもコメントリー運転*を確実に実施
- ・運転シミュレータ診断結果を基に個別定期指導

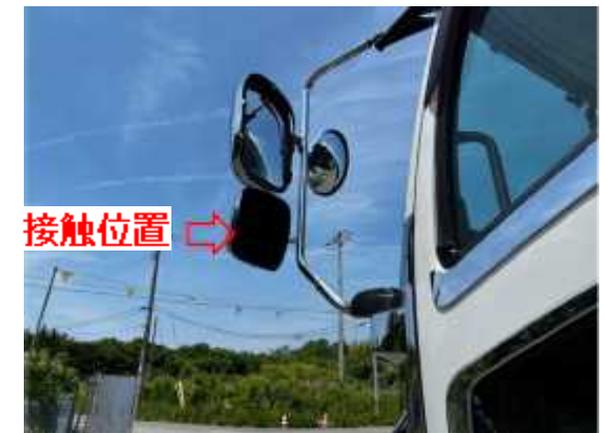
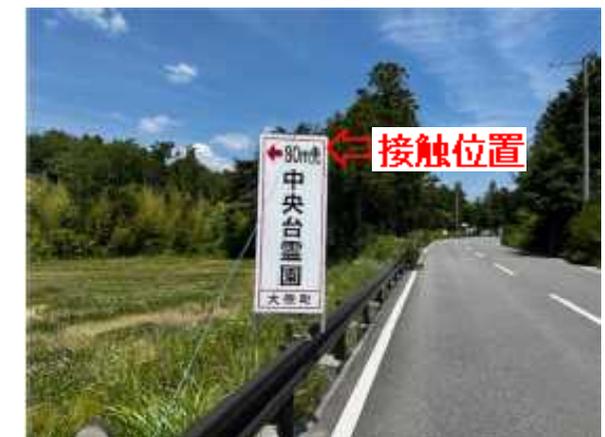
輸送車両(実車)の補助ミラーが道路脇看板に接触 2024年6月12日 8時20分頃 <佐藤建材工業(株)>

- 当該車両は中央台線(工事用道路)を走行中、対向車とすれ違う際に道路の左脇の看板(大熊町が設置)に補助ミラーを接触させた。

- 対向車が大型車であったため右側に意識が集中してしまい、左側に寄り過ぎたまま走行した。

- 十分に減速し、右側の対向車と左側の看板の確認を確実に行ってうえで走行する。

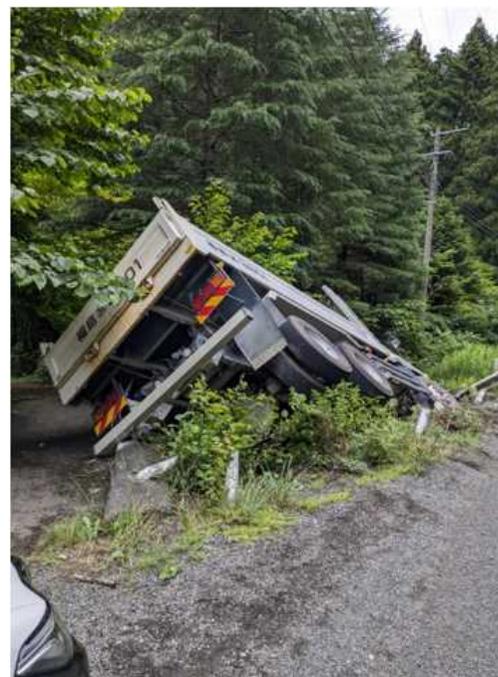
【転落時】

- 輸送車両（空車）が県道下に転落 2024年7月12日 11時00分頃 <西松建設(株)>
- 当該車両は南相馬市内県道12号線を走行中、右カーブ手前で道路を逸脱し、道路下に落下した。

- 呼吸器系疾患に起因すると思われる低酸素状態での意識変容による運転操作の不備。

- パルスオキシメータによる始業前の体調確認。
- 対面による体調チェックを強化。
- 同乗指導者による運転状況の確認及び指導。

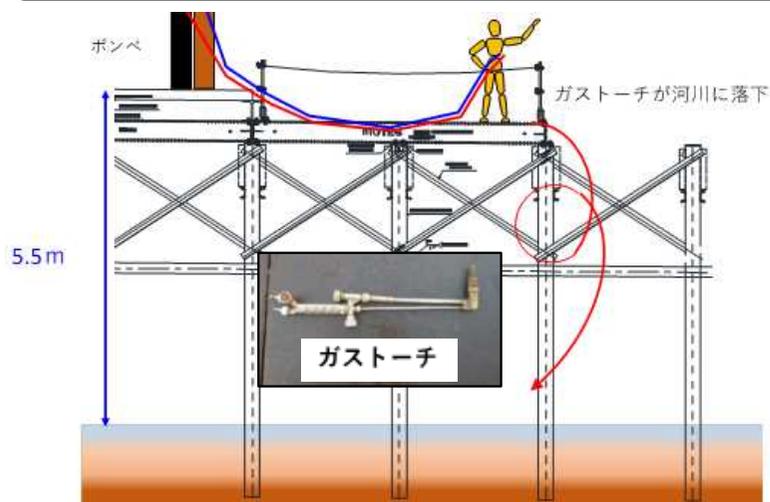
【カストーチ落下状況】

落下したガス溶断用器具の回収のため河川に入り転倒 2023年11月7日 7時40分頃

- 国道288号拡幅工事の河川内仮設架橋解体作業において、ガス溶断用のトーチ（以降、ガストーチ）を桁上（作業箇所）から、桁下を流れる河川へ誤って落下させた。ガストーチを回収するため河川に入った際、左足をおいた玉石が動き、バランスを崩し転倒した。腰椎左横突起骨折。入院16日間。

- ガストーチを桁上に仮置きした。
- 河川に入る際、不安定な玉石に足を置いてしまった。
- その際、着用装備が動きづらい状態であった。（フルハーネス及び雨具着用）

- 桁上にガストーチを置かない事を徹底。
- ガストーチの脱着は、架橋上（落下リスクの少ない場所）で実施。
- 河川に入る前にフルハーネスを着脱し、胴付き長靴（靴底には滑り止め）を履く。
- 河川に入る際には足下の安定を確認。

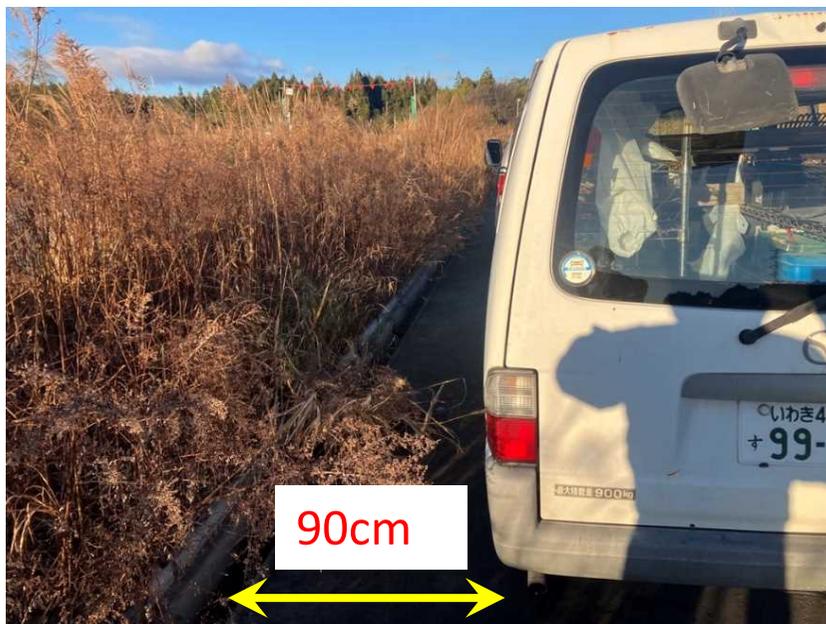
【車両と側溝の位置関係】

車両降車後に側溝へ足を踏み外し転倒

- 朝礼のため通勤車両で解体物置場へ到着し、後部座席より降車し車両の後方へ歩き出した際、右足が側溝へ落ち転倒し、顔面を強打した。額の左部を骨折。入院2日間。

- 足下にあった側溝は繁茂した雑草のせいで確認しにくかった。
- 駐車した場所が側溝付近であった。

- 足下確認の徹底。
- カラーコーンを側溝に配置。（側溝場所の明示。）
- 駐車エリアを確保。

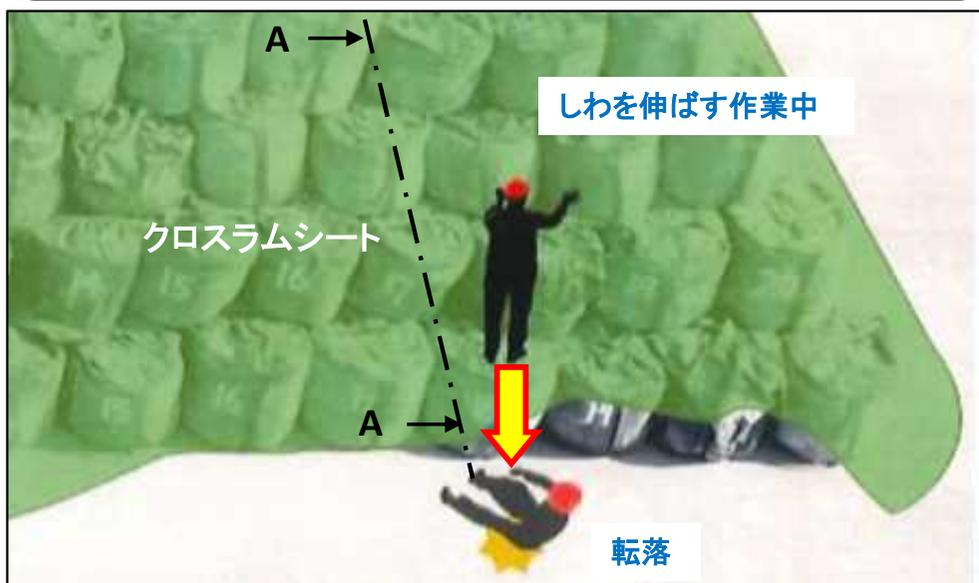
【転落時イメージ図】

容器残さの土のう上（約1m）から転落 2024年2月20日 10時50分頃 <清水・竹中土木・東洋JV>
容器残さ置場ではい山にクロスラムシート展張（しわを伸ばす）作業中、風でシートが膨らみ、シートの上の作業員がバランスを崩し、容器残さ土のう1段目からアスファルト地面に転落した。左大腿骨の骨折。入院15日間。

- 風によるシートの膨らみ予測不足。
- 転落防止措置をしにくい作業場所。
- 作業手順書においてシートの展張（しわをのばす）の方法が記載されていなかった。

- 天候によるリスクを考慮し作業判断する。
- 天候によるリスクをKY（危険予知活動）で実施する。
- シート展張（しわをのばす）作業は、地表面で実施する手順へ変更する。

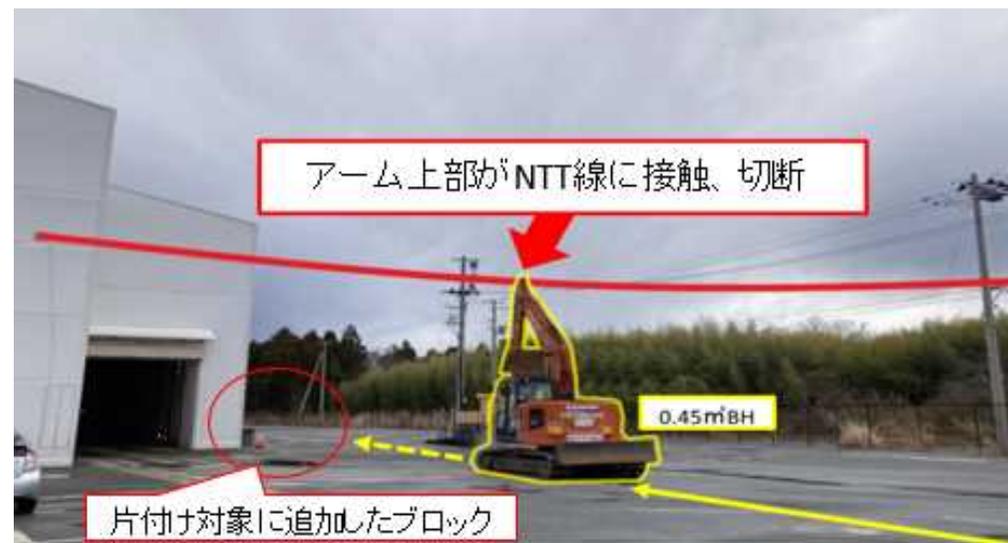
【架空線切断状況】

受入・分別建屋周辺に残っていた資材（コンクリートブロック）を収集する作業していた0.45m³バックホウが、上部に布設されていた架空線（NTT線）に、アーム上部を接触させ切断した。

- 架空線に対する注意喚起を実施せず。
- 当初片付け予定のコンクリートブロック以外のコンクリートブロックを安易に作業に追加した。
- それゆえに、本来実施すべき対策を未実施。
 - ・バックホウに誘導員・合図者の配置せず。
 - ・架空線に関するKY（危険予知活動）実施せず。
 - ・架空線有無の確認をせず。（元請及び現場作業員）

- 安全意識向上教育を実施。
- 架空線直下に注意喚起を実施。
- 作業内容が変化した場合は、一旦作業を中断し、作業手順を改定し、安全対策及び各線接触防止が採られていることを確認してから再開することを徹底。
- バックホウ作業時は、誘導員・合図者を配置し、架空線への近接回避指示を徹底。
- 重機移動を伴う作業時は、インフラ事故対策をKY（危険予知活動）に盛り込み、実施する。

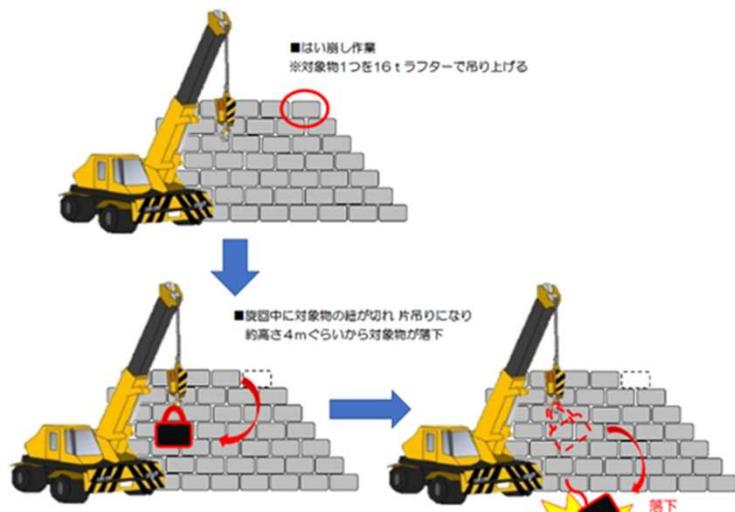
【事案発生時の模式図】

陳場沢灰保管施設から灰処理施設へ焼却灰を運搬するため、フレコンの山からフレコンを一旦、床面に置く作業を行っていた際、クレーンで吊っていたフレコンの紐が切れ、フレコンが落下・破損し、焼却灰の一部が床面に飛散した。

- ・ 地切り時の確認※不足。
- ・ 玉掛者がフレコンへの玉掛位置を誤った可能性が高い。

- ・ フレコン吊り上げ前のフレコンの目視確認を徹底する。
- ・ 地切り時の確認作業を徹底する。そのための安全教育に加え、掲示物を通じた注意喚起を行う。
- ・ フレコンの種類によって吊り紐の形状が変わることを周知・徹底する。

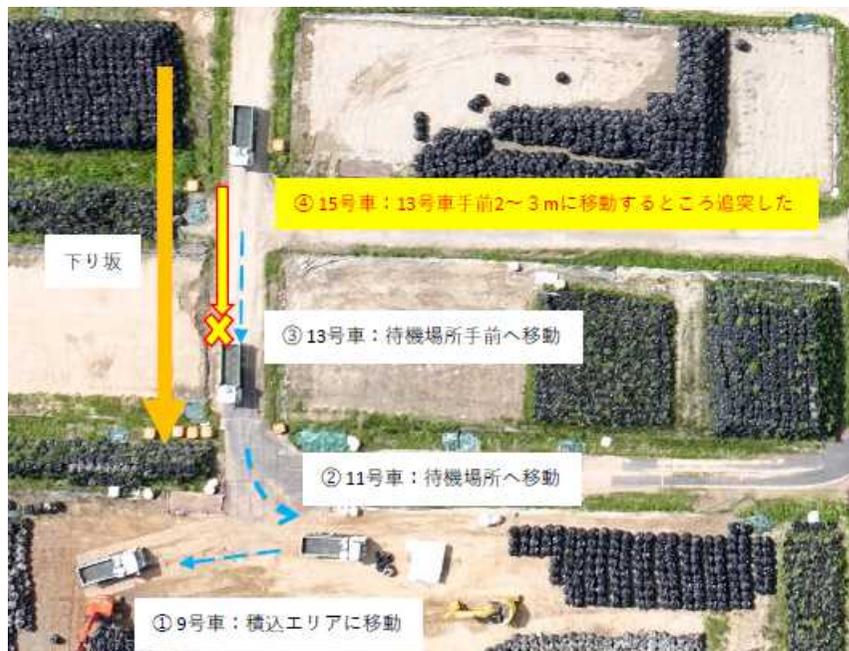
【追突事故現場の状況】

2024年7月9日 8時41分頃 <西松建設(株)>
土壌積込み待ちのために13号車、15号車の順番で縦列に並んで停車と前進を繰り返していたところ、15号車が前にいた13号車後部に追突した。軽い頸部挫傷。不休。

- ・ 待機停車中の操作不備。
下り勾配で駐車ブレーキを掛けていない。
- ・ 停車中によそ見（車内で書類確認）。

- ・ 運転者適正診断に基づく個別指導
- ・ 待機停車位置は平坦な場所とする。また駐車時は駐車ブレーキを確実に掛ける。

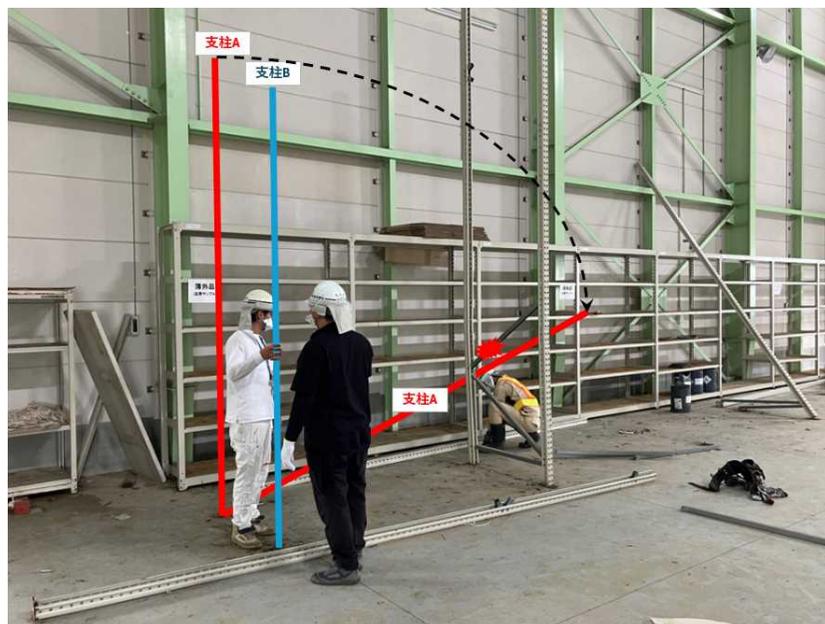
【事故現場の状況】

ラックを解体中に基礎ボルトで留められ自立していた支柱の1本が倒れ片付け作業中の作業員のヘルメットを直撃した。頭部打撲：挫創。不休。

- ・ 安定性を欠く状態で支柱を放置していた。
- ・ ラック解体作業と解体材の片付け作業エリアが混在していた。

- ・ ラックは重機を使うか高さを低くしてから解体する。
- ・ ラック解体作業と解体材の片付け作業エリアを分離する。

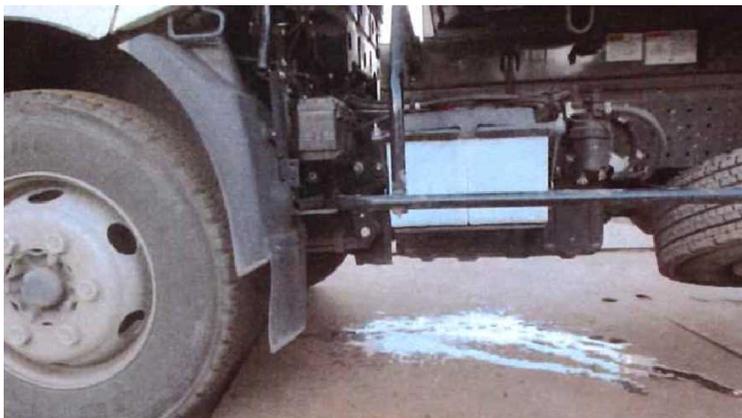
【エンジンオイル漏洩の状況】

- 家屋解体作業の解体物運搬車両が、車両の不具合によりエンジンオイルを大熊町内のふるさと農道へ漏出させた。

- ドレンボルト締め付け部の不具合。
- オイル漏れに対する点検不足。

- 中間貯蔵作業に従事する車両の入場前点検を確実に実施。
- 日常点検に「オイル漏れの点検」項目を追加し、点検を実施。

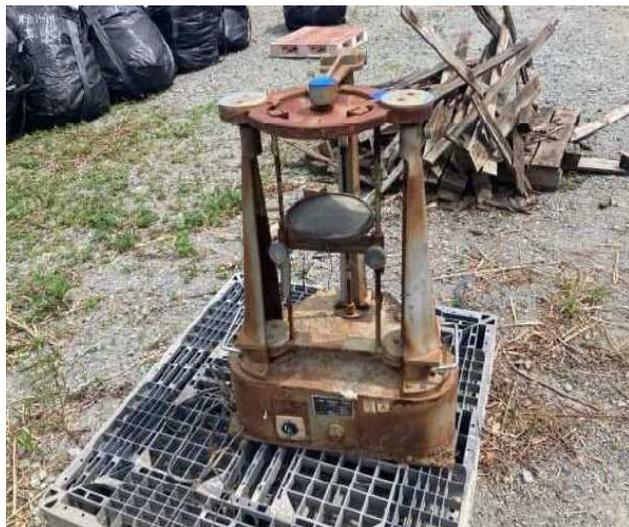
【油漏れのあった機器】

- 解体現場に残置された金属類及び機械類を4tダンプに積み込み保管場へ運搬する際に、積み込んだ機械（ふるい振とう機）の作動油が県道391号線の道路上に漏れた。

- 作動油を内包した機器であることを認識していなかった。
- 他の金属くずと同様に不用意にダンプトラックに積み込んだ。

- 機械類は事前に作業員、職員にて油の有無の確認を実施し識別、明示する。
- その上で、油の抜き取り、養生を施し荷積みを行う。
- トラック積込後も荷姿、油漏れの有無を確認する。
