# 中間貯蔵施設事業において 発生した事故事例と対応等について (2024年8月環境安全委員会報告以降)

2025年4月  
環境省

# 事業において発生した事故事例と対応等（1／2）

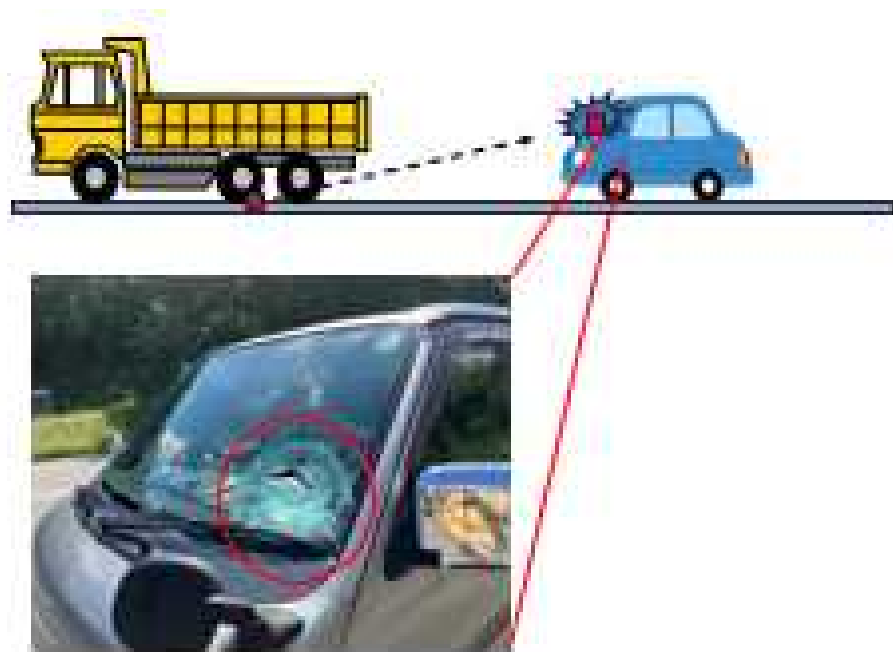
【事故現場と事故車両】

委託運搬車両が路上の落下物（鋼板片）巻き上げ、後続車に当たり、乗員の右腕部を裂傷

当該車両が中貯内に戻るため国道6号を走行中、井出川橋上で落下物（鋼板片）を踏み後輪タイヤがバーストした際、踏んだ鋼板片を巻き上げ後続車両のフロントガラスを突き破り、助手席乗員が負傷した。

- ・ 路上の落下物
- ・ 落下物の巻き上げの危険予知が不足

- ・ 落下物ハザードマップ作成
- ・ 落下物の多い場所での慎重な運転

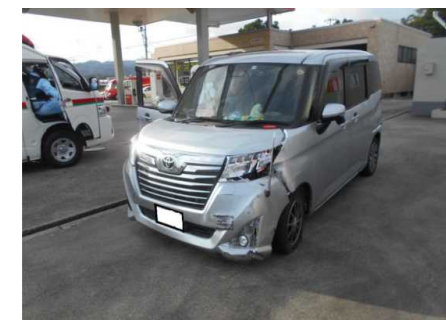
【相手方車両】

業務車両が給油のため右折時に対向車両と衝突し、対向車両の左前面を損傷

- ・ 当該車両は国道6号を南下中に、給油のため右折でガソリンスタンドに進入しようとして対向車と衝突した。

- ・ 右折時の前方不注意

- ・ ガソリンスタンドへの右折進入禁止
- ・ 右折時の前方確認徹底

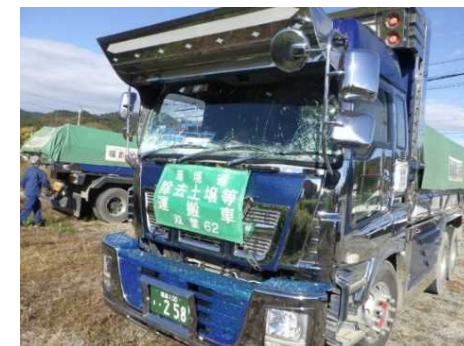
【追突車両】

輸送車両（実車）が交差点で停車中の輸送車両（実車）に追突

- ・ 浪江町南津島仮置場②からの輸送車両5号車（実車）は国道114号の室原交差点の緩やかな下り坂で停止後に動き出し前方に停車していた4号車（実車）に追突した。

- ・ 坂道発進補助装置の不作動
- ・ サイドブレーキ操作を未実施

フロントガラス損傷

- ・ 停止時に坂道発進補助装置及びサイドブレーキを確実に作動させるよう徹底
- ・ 事故情報音声ナビによる注意喚起追加

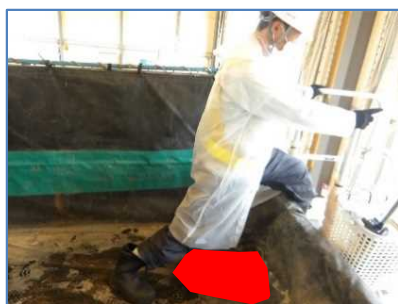
昇降ステップからダンプ荷台に乗り移ろうとした際に荷台の乗り移り地点にあった押さえ土のうを避けるために、通常より歩幅を拡げ押さえ土のうを跨いで荷台に足を置こうとした。この際に体の支持が通常の3点支持から2点支持になりバランスを崩して転倒した。

- ・ 乗り移り時の3点支持を未実施
- ・ 荷台からの乗り移り地点にあった押さえ土のうを避け、不安定な姿勢で乗り移りを実施

土のうを跨いで足を置いた

- ・ 3点支持の徹底
- ・ 乗り移り地点に物を置かないよう指導

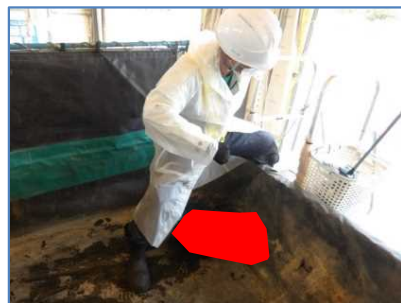
右手を離して2点支持になった

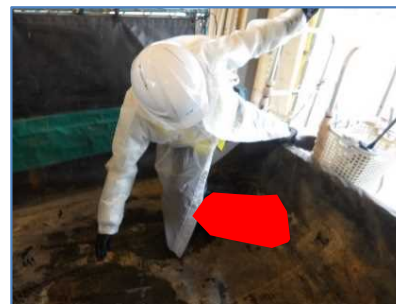
バランスを崩した

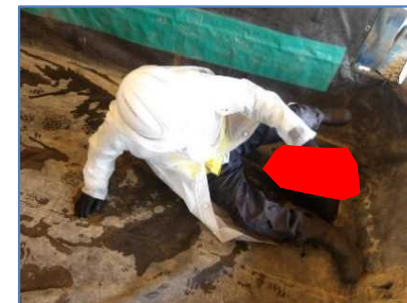
転倒した

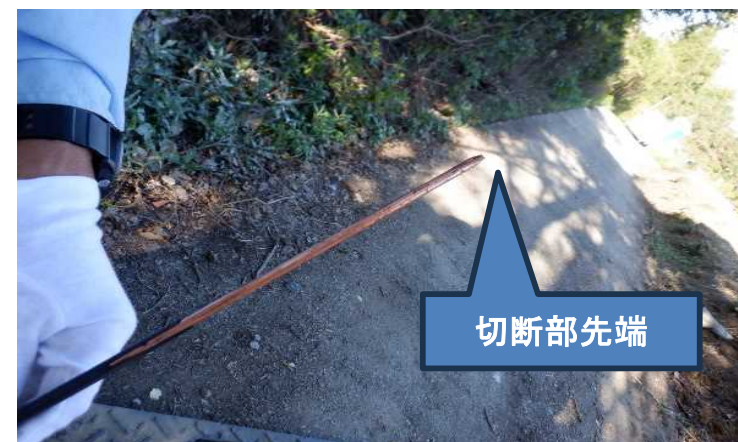
【切断された架空線】

電線への接近施工において、アームが届くバックホウ(0.45m<sup>3</sup>)を使用している状況下、架空線事故防止対策が万全ではない中で発生した重機接触による切断事故。

- ・ 架空線接触防止の対策不備

- ・ 危険予知を含む架空線対策の徹底
- ・ 架空線事故防止チェックシートで、切断危険のある対象架空線の特定強化と防御対策の徹底

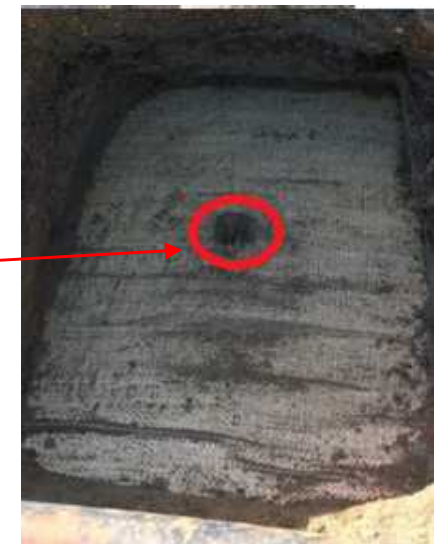
【法面遮水シート損傷部】

防犯カメラの所定の撮影範囲を確保するため、防犯カメラ支柱用の単管パイプを覆土法面部に打ち込んだ際、単管パイプが覆土の下にあった上面遮水シート、法面遮水シートを貫通し、損傷させた。

- ・ 作業内容の確認、調整等が不足した状態での作業着手
- ・ 作業箇所の構造に関する理解の不足

- ・ 作業に係る指示内容の明確化と複数人での共有・確認の徹底
- ・ 施設の構造等に関する教育の徹底

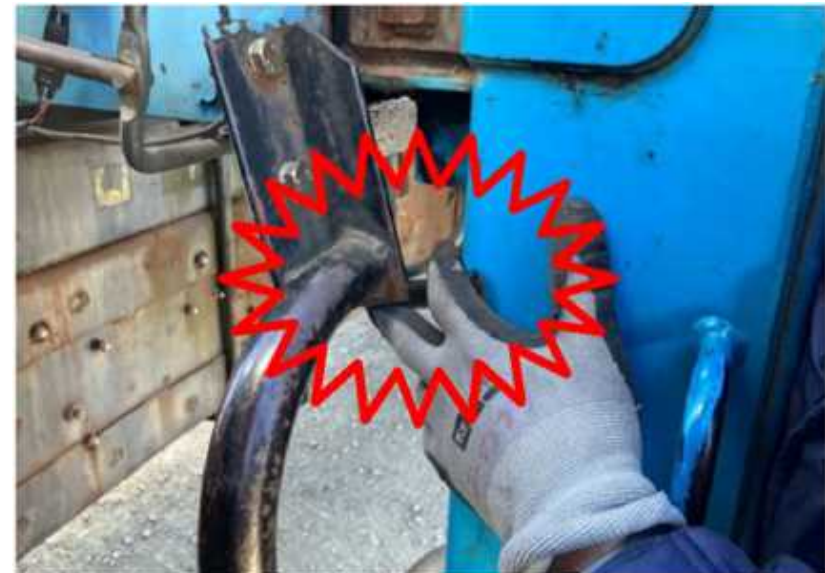
【事故発生再現写真】

アウトリガー格納時にアウトリガーの動きが悪く格納できなかったことから、アウトリガー内側に左手を回し、体重を掛けて格納を試みたところ、急に動き出したアウトリガーと車体裏のガセットプレートとの間に人差し指を挟んで受傷した。

- ・ アウトリガーの整備不足（格納途中で重くなる）
- ・ 専用把手を持たず無理な姿勢で格納作業を実施

- ・ 点検項目の追加と異常発生時の使用中止徹底
- ・ 無理な姿勢で作業を実施しないよう徹底

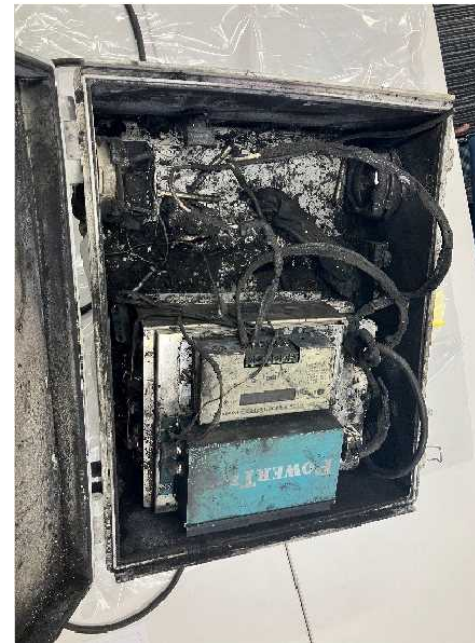
【当該発火品写真】

監視カメラ用ソーラーバッテリーの電源制御ボックスから発火 2025年3月2日 16時5分頃<鹿島JV>  
工業団地保管場aの監視カメラ用ソーラーバッテリーの電源制御ボックスから白煙が上がり、消防の消火活動により鎮火した。

- (独)製品評価技術基盤機構の調査結果
- ・リチウムイオン電池からの出火が判明
  - ・リチウムイオン電池からの出火要因は不明

- ・発火した製品と同タイプのソーラーバッテリーは別タイプのソーラーバッテリーに置き換えを実施  
(電池は鉛蓄電池又は乾電池を使用)
