中間貯蔵施設事業において  
発生した事例と対応等の詳細  
(2019年8月環境安全委員会報告以降)

2020年3月

環境省

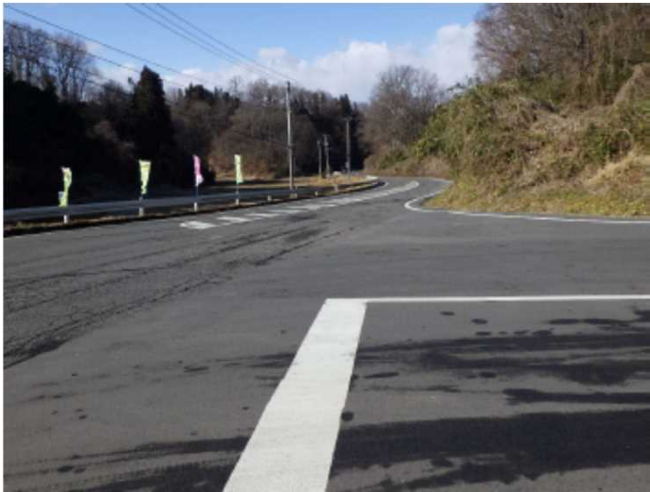
- 二本松市からの輸送車両が、駐機場から仮置場に向かうため、同市内の広域農道から県道62号線に入る丁字路を右折する際、県道62号線を右側から直進してきた一般車両(バイク)と衝突した。(輸送車両の右側後輪とバイクが接触した。)
- バイクの運転者は右肋骨及び右足膝半月板の骨折と診断。

- (2) 右側の確認不足。右折前に、バイクの前を走行していた別の車両(バン)のみを確認し、その後には車両はいないと思い込んだ。

事故発生現場の状況(右手前:広域農道、奥:県道62号線)

- (2) 二段階停止して確認する(一時停止線で確実に停止した後、少し前に出て左右が確認できる位置で再度停止して確認すること、右・左・右の複数回確認を安全呼称しながら行うことを周知徹底する。)
- 運行管理者がドライブレコーダー映像の抜き打ち確認を行い、運転状況の確認と指導を行う。

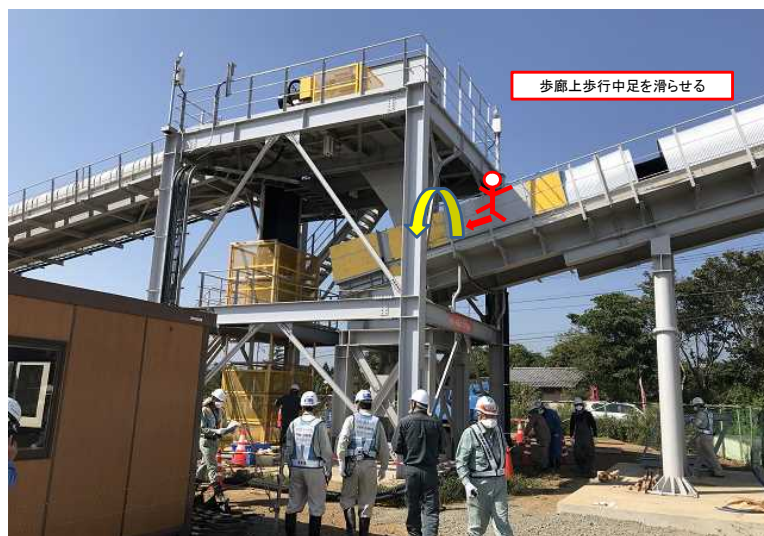
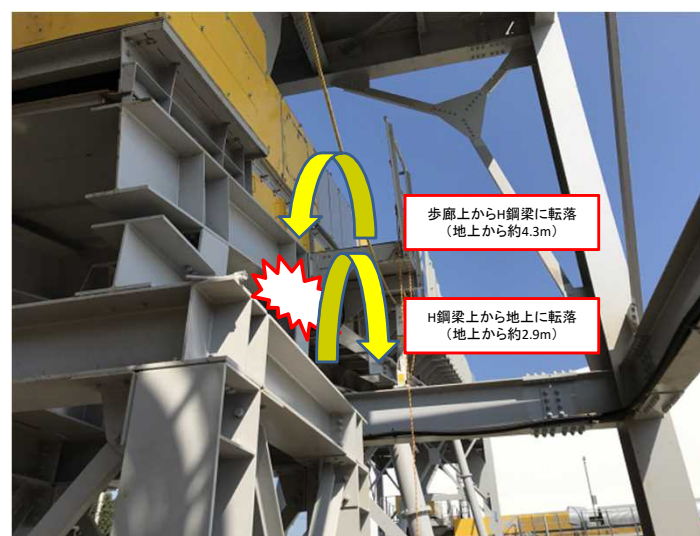
事故発生時の状況

- (2) 安全帯を掛け替える必要のある箇所では、二丁掛けのものを使用し、常にフックが掛かっているようにする。
- 安全帯使用に関する再教育、服装・作業装備の点検を行う。
  - 端部に単管等による堅固な囲いを設置する。
  - 勾配のある歩廊等には滑り止めテープを設置する。

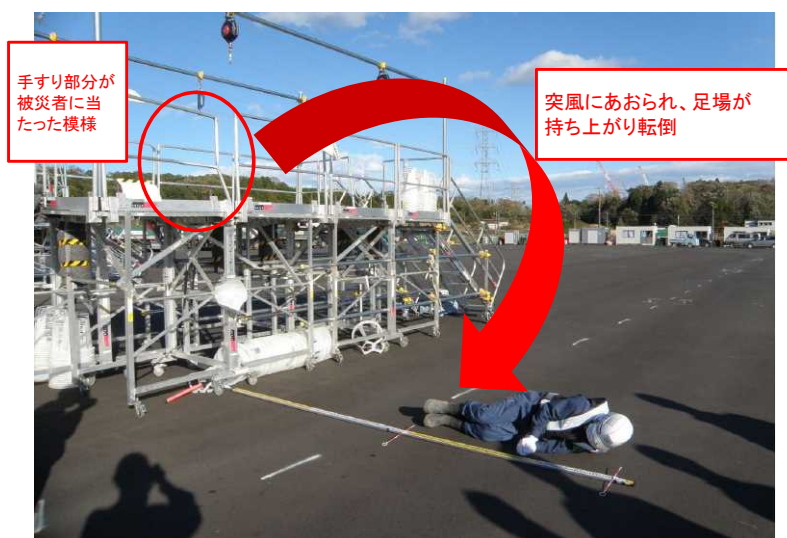
事故発生時の状況（再現）

### (1) 可搬式足場の転倒防止措置として、重しを乗せて自重を増やし安定性を高める。

- 強風の予報が出ている場合、風速計のデータを確認し、突風が起きることが予測される場合（瞬間風速20m/秒測定時）は、JV職員が即座に作業を中止する。

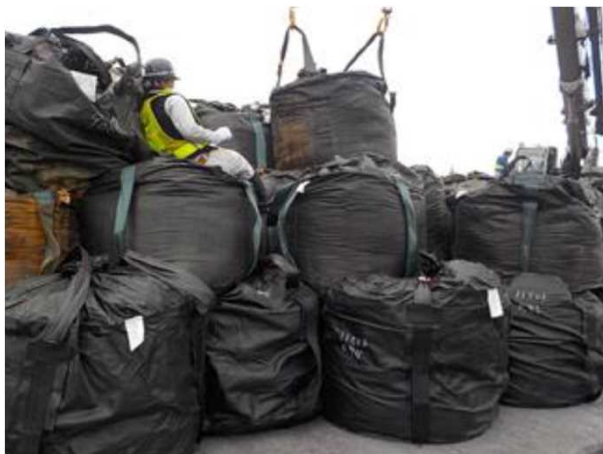
### (2) 玉外し作業員が吊荷近くで合図を送った。

- クレーンオペレーターが吊荷近くに作業員がいる状態で操作を行った。
- 双方とも、クレーンワイヤーが斜めになり荷振れしやすい状況になっていることに注意を払っていなかった。
- 合図に無線を使用していなかった。

事故発生時の状況(再現)
