中間貯蔵施設事業において
発生した事例と対応等の詳細
(2020年8月環境安全委員会報告以降)

2021年3月

環境省

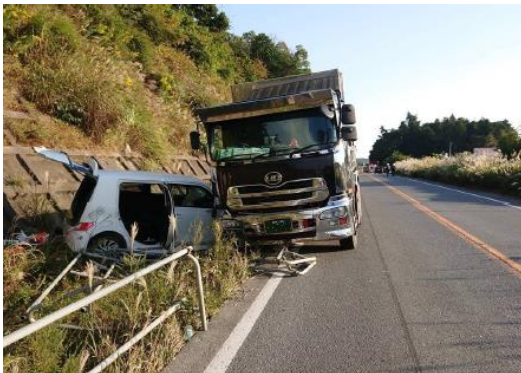
図 事故の発生状況

- いわき市からの輸送車両（空荷）が、輸送を終え車両基地へ戻るため、双葉町内の国道6号を走行中、対向車線にはみ出して一般車両（普通車）の側面に接触し、その後方を走行していた解体・除染工事業務車両（普通車）と正面衝突した。輸送車両が接触した一般車両は、操作不能となって対向車線に飛び出し、輸送車両の後ろを走行していたJESCO業務車両（普通車）と正面衝突した。
- 一般車両の運転手及び解体・除染工事業務車両の運転手は胸骨骨折、JESCO業務車両運転手は胸部打撲と診断。

- 運転手の意識消失発作（事故後の診断による推定）

（輸送車両と解体・除染工事業務車両）

- 運転手の運転適性検査結果をJVが確認し、適正配置を行う。
- 高齢運転手に対し、運転適性検査、健康診断、服薬、通院等の状況を踏まえて面談し、精神的・体力的負担が軽くなる配置を行う。
- 各車両の運行計画表に休憩時間と場所を明示し、休憩を確実にとるよう指示する。

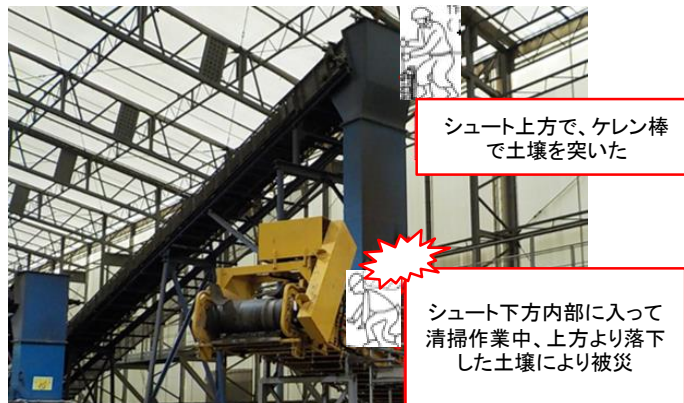
図 事故の発生状況

- 大熊町の受入・分別施設において、上下のベルトコンベアをつなぐシュートの下方で、作業員がシュートの内部に入って清掃作業をしていた。このとき、シュートの上方で別の作業員が内部に付着した土壌を取り除くためにケレン棒で突いたところ、土壌が落下し、シュート下方内部の作業員に激突した。
- 胸椎及び肋骨の骨折と診断。

- 下方の作業員は、シュート内部に入って清掃するという予定外作業を行っていた。また、予定外作業の前に行うことになっていた手順確認打合せを実施していなかった。
- 上方の作業員も、手順確認打合せを実施せずに、当該者が行う予定ではなかったシュート内の土壌の除去作業を行った。また、シュート内部には人はいないと思い込んでいた。

- あらかじめ予定されている作業と手順や条件が異なる作業を行う際には、必ずJV担当者も参加して手順確認打合せを行うことを周知徹底する。
- 点検・清掃作業についても作業範囲を明確にし、上下作業とならないように周知徹底する。
- シュート上方の清掃を行う際は、下方で内部も含めて人がいないことを確認して立入禁止措置を行った上で合図を行い、上方の作業員は合図があるまでは作業を開始しないことを周知徹底する。

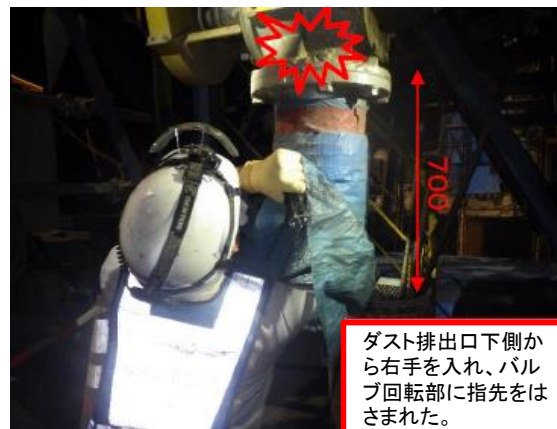
図 事故の発生状況

- ・ 大熊町の受入・分別施設で一次分別機の局所集塵機を清掃中の作業員が、詰まったロータリーバルブを確認しようとして機械を止めずにダスト排出口から手を入れ、バルブの回転部に右手指先をはさまれた。
- ・ 右手示指、中指切断と診断。

- ・ 異常が発生した際は職長等に連絡し、手順を確認してから作業することになっていたが、作業員は誰にも連絡せず、自力で確認しようとした。
- ・ 排出バルブの構造等の知識のない作業員がバルブの確認をしようとした。
- ・ ダスト排出作業について個別の手順書がなかった。

- ・ 異常発生時は作業を中断し連絡すること、機械点検時の電源の二重切りを徹底すること、機械設備に安易に手を入れないことを指導する。
- ・ 機械設備異常時の対応は機械班が行うことを徹底する。
- ・ ダスト排出作業について個別の作業手順書を作成周知する。

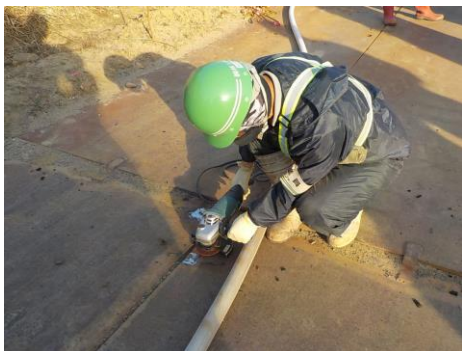
図 作業の状況(再現)

- 双葉町内の仮置場で、敷鉄板の整備作業中に、使用していた電動グラインダーからの火花が約5m離れた枯草に着火し、仮置場内の草地約400m²を焼く火災が発生した。
- 消火器による消火活動を行い、鎮火した。

- 電動グラインダーの火花による火災発生の可能性や火災防止に対する認識が不足していた。
- 可燃物である枯草と距離が離れており問題ないと考え、強風下で、養生をせずに作業を行った。
- 火気取扱い作業の手順は定めていたが、電動グラインダー作業に関しては火災防止のための明確な手順の定めや周知が不十分だった。

- 火災の原因となり得る作業の実施判断基準(注意報、風速)を明確化する。作業開始前の気象状況の確認事項に、風向風速・注意報等を追加する。
- 全ての作業について、火災発生の原因となり得る作業内容(電動グラインダーを含む)の再点検を行い、必要な対策(枯草の除去、不燃材による養生等)を作業手順書等に追加する。
- 見直した作業手順書やKY活動の実施状況について、事業者による多重チェック体制を構築し、再発防止策を徹底する。
