# 福島県等が実施した中間貯蔵施設における状況確認等の結果について（令和 6 年度）

令和 7 年 4 月 2 2 日  
福島県生活環境部  
中間貯蔵・除染対策課

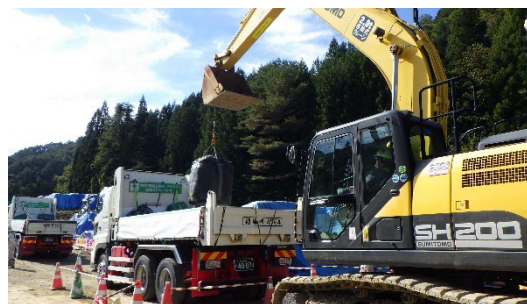
積込作業

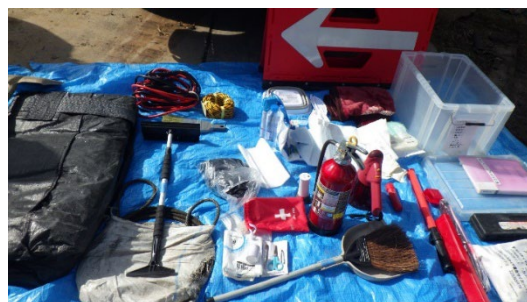
輸送車両の携行品

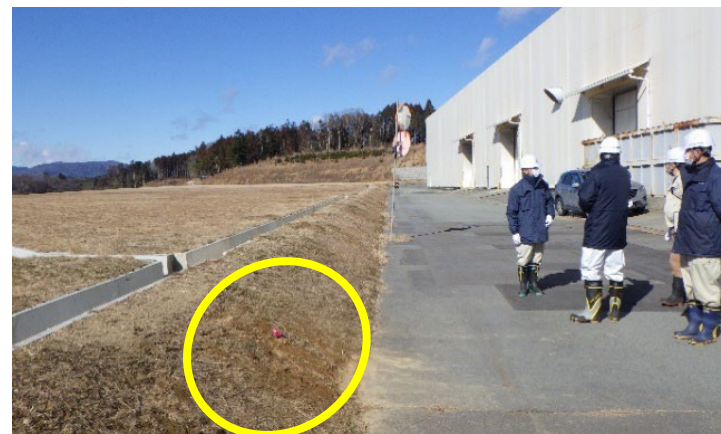
監視カメラの位置の調節のため、覆土下の遮水シートの位置を十分に確認せずに単管パイプを打込み、遮水シートを損傷させたもの。

遮水シートの損傷及び補修状況のほか、損傷地点の空間線量率（環境省測定）を調査し、空間線量率が周辺と同程度であり、放射性物質の漏えいはないことを確認した。

遮水シート損傷箇所（1月31日）

放射性物質の安全な管理に関して重大な影響を与えかねない事案であることから、環境省に対し、再発防止と施設の安全管理の徹底を求めた。

→ 土壌貯蔵施設の構造などについての教育、受託者への指示内容の明確化、作業計画の確認等の再発防止策を確認した。
