福島県・大熊町・双葉町が安全協定に基づき実施した 中間貯蔵施設の状況確認・立入調査の結果等について

**令和3年10月14日
福島県生活環境部中間貯蔵施設等対策室**

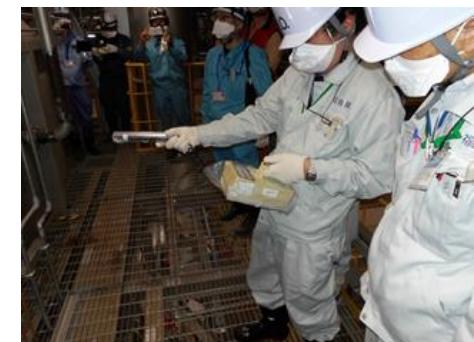
- ・搬送コンベアスプリングの交換
- ・各伸縮継手の伸縮管交換及び継手部の耐震補強
(継手補修箇所付近で空間線量率異常値の検出なし)
- ・ごみクレーンの復旧
- ・生成物搬出室シャッター補修

損傷箇所付近の空間線量率測定

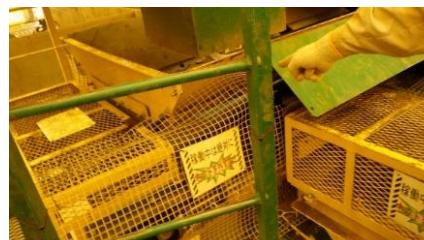
可動部へのネット敷設状況

- ・ベルトコンベア稼働部にネットを設置
- ・分離機進入口にガードフェンス(施錠管理)を設置
- ・ガードフェンス内作業時に点灯するパトランプを設置

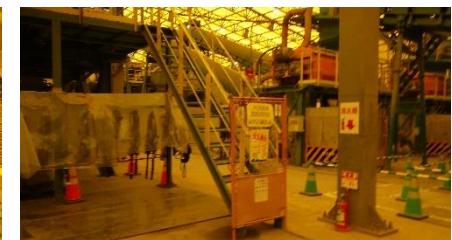
ガードフェンスの設置及び施錠管理状況、正・副担当者の掲示

- ・非定常作業時における作業マニュアル策定・提示
- ・正・副担当者の掲示
- ・作業員への周知徹底

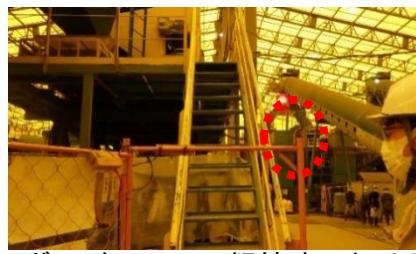
ガードフェンス解錠時におけるパトランプ点灯状況

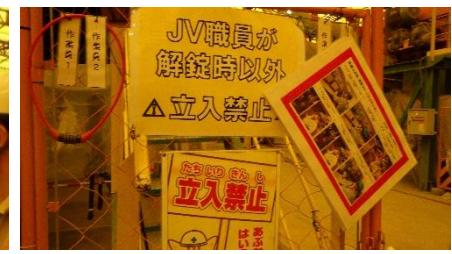
ガードフェンスにおける作業マニュアルの掲示状況

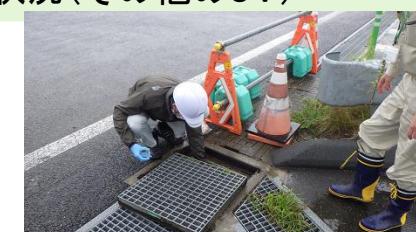
- ・空間線量率及び表面汚染密度ともにバックグラウンドレベル
- ・雨水排水の放射能は、セシウム-134(検出下限値:5.3 Bq/L)、セシウム-137(検出下限値:5.6 Bq/L)ともに不検出

雨水排水の採取状況

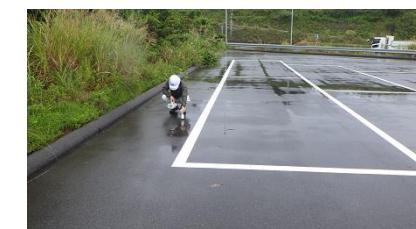
表面汚染度の測定状況
