## 中間貯蔵施設環境安全委員会（第13回）

# 平成30年度中間貯蔵(双葉3工区)土壌貯蔵施設工事 における伐採作業時の事故について

# 平成30年度中間貯蔵（双葉3工区）土壌貯蔵施設工事における 伐採作業時の事故の概要

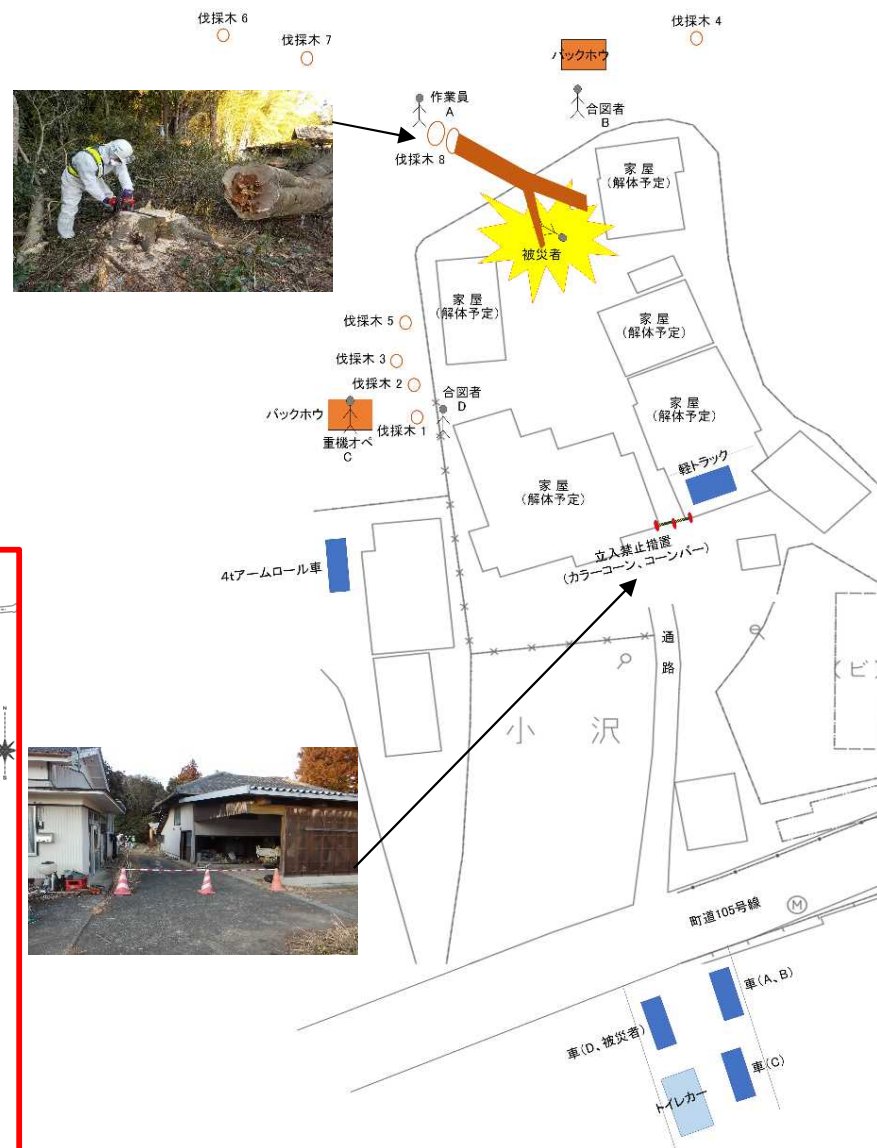
### 事故発生状況図

### 伐採した倒木の下敷きとなって作業員が発見された事故

2019年2月4日 11時45分頃 <安藤・間JV>

- 解体物等置場（施設整備の際に発生する家屋解体材や伐採木等を仮置きするための置場）を整備するために、チェーンソーでカシの木（胸高直径約60cm、高さ約15m）を伐倒した。
- その後、昼休憩時に集草作業を行う予定の被災者（64歳女性）が不在だったため、付近を捜索したところ、樹木の下敷きになっている被災者を発見（意識なし）。救急車で病院に搬送したが、死亡が確認された。
