# 霞が関花壇における復興再生利用の審査結果の概要

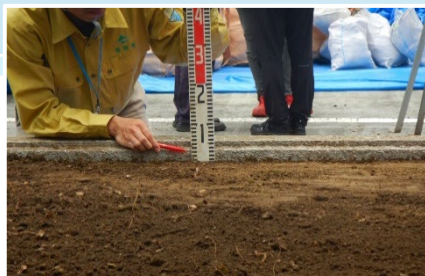
施工現場（盛土厚）の確認  
（経済産業省）

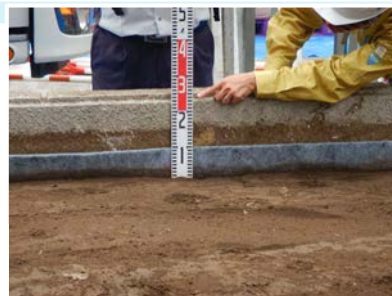
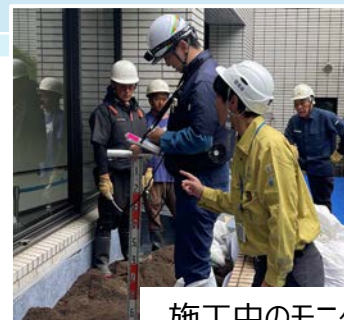
施工中のモニタリング（5号館）
