## 中間貯蔵施設環境安全委員会（第8回）

平成 29 年 7 月 6 日（木）10：00～12：00

# 中間貯蔵施設事業の状況について

## 平成 28 年度中間貯蔵施設事業に係るモニタリング調査の結果について

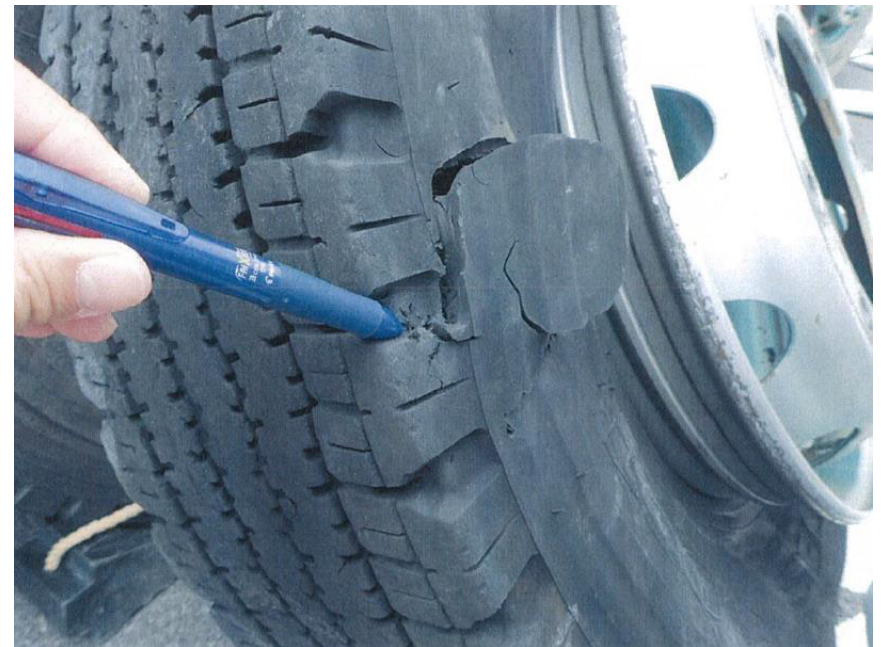
タイヤの損傷状況(①の事例)

- タイヤ損傷の原因は不明。

- 運行前の詳細なタイヤ点検の実施。
- PA休憩時のタイヤ点検の継続実施。
- 周知会において、事例の共有やタイヤ損傷時の対応確認などを実施。

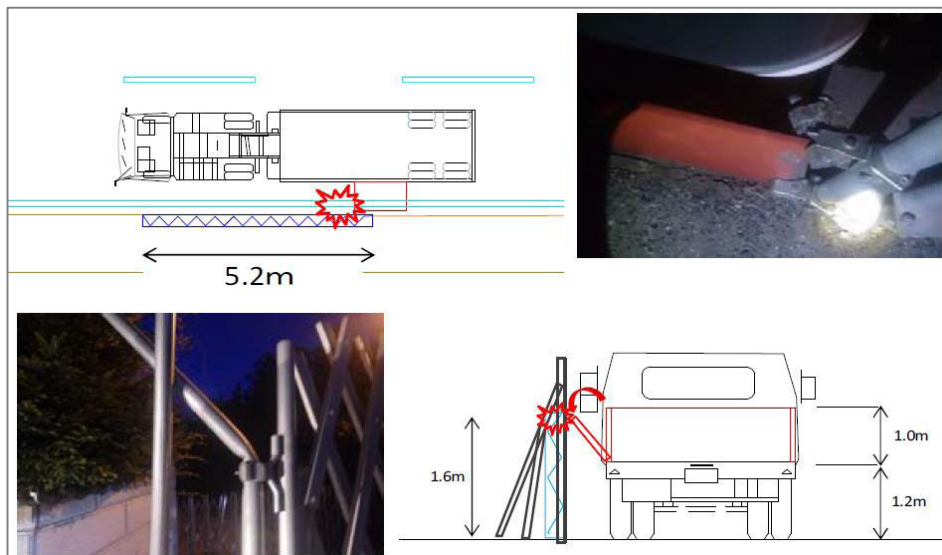
破損の状況と事故発生時の位置図

- 機材搬出のトレーラーが、国道6号線をいわき市方向に走行中、左側のサイドあおりが開いたが、運転手は気づかずそのまま走行した。
- その後、走行中にトレーラー左側のサイドあおりが内閣府ゲートに接触して損傷を与えた。

- 事故事例を説明・周知した。
- 現場退場時に、現場管理者がチェックリスト等に基づき確認するよう指導した。
- 運送会社の担当者まで、取り扱いに関する教育、チェック体制、ルール等を指導・徹底する。

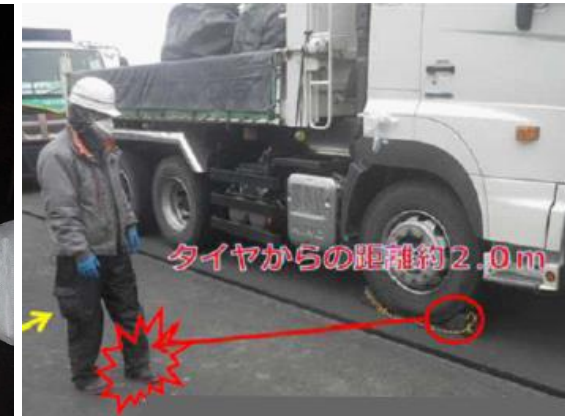
事故発生時の状況（写真左は①、右は②の事例）

- ①の事例では、通常使用しないLゲート式ダンプトラックを使用していた。
- ②の事例では、本来の合図者ではない作業指揮者が運転手に合図をしてしまい、運転手も合図者による歯止め撤去の合図を確認しなかった。

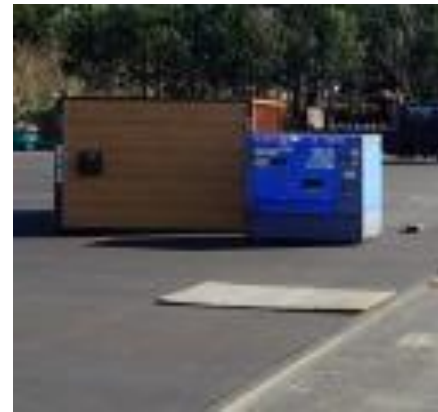
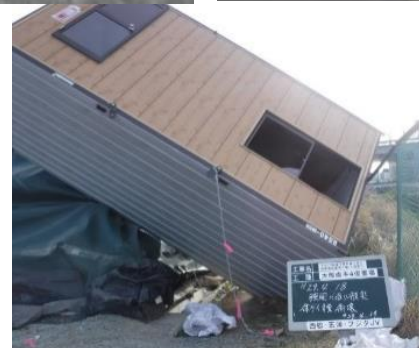
仮設ハウス転倒の状況（写真上は①、下は②の事例）

- 大熊工区保管場内で、仮設ユニットハウス2棟の設置作業中、強風により、2棟いずれも転倒した。
- 東側の仮設ユニットハウスの窓ガラスが破損したが、周辺での作業はなく、負傷者もいなかった。

- 大熊工区保管場内に設置していた、仮設ユニットハウスが強風により転倒した。
- 前日の作業終了後（16:00頃）には異常がなかったが、翌日5:40頃にJV職員が発見した。
- 窓ガラスが破損していた。当日に撤去し、4/25にハウスの入れ替え及びコンクリートブロック固定を行った。

- 仮設ハウス設置の際に、固定に必要な設備も搬入し、固定する。
- JVの安全パトロール時のチェックリストに固定状況確認を追加、改訂する。
- 仮設ハウス設置時の点検を複数人で行う。
- 再発防止対策会議を実施し、周知会を実施した。

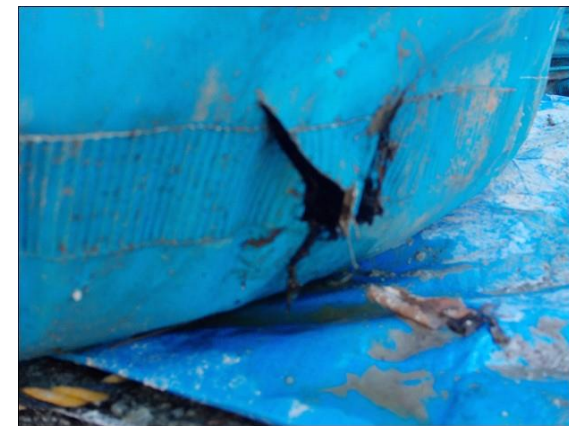
- 川内村で搬出作業を行っていた仮置場の大型土のう袋の一部に、カッターのようなもので切られた跡があることが判明。（平成28年12月9日）
- その後の調査の結果、作業員が大型土のうからの水抜きを行うために切っていたことが判明。
  - 切られた大型土のう：26袋  
水抜きされた水は、タンク等に回収され、放射能濃度を確認した上で放流しなければならないが、26袋のうち、1袋については水をタンクに回収せず、放射能濃度を確認せずに放流した。
- 放流された大型土のうに含まれていた水の放射能濃度：24 Bq/L  
（大型土のうに残留していた水を測定）  
（放流基準： $(Cs-134/60)+(Cs-137/90)$  が1以下。今回の数値は0.29）
- 大型土のうからの水抜きは、通常は大型土のうを切らずに、ひしゃく等を使って行っているが、状況に応じ、環境省監督職員に協議した上で、大型土のうを切って水抜きすることも認めている。
- しかし、今回、環境省監督職員への協議がなされずに、大型土のうを切って水抜きが行われた。

- 環境省として安藤・間JVに対して嚴重注意を行った。
- 作業員に対する作業手順書の周知徹底を改めて行った。
- 監督職員等による現場確認方法を見直した。
