# 除染のあゆみ

# はじめに

2011年3月11日に発生した東日本大震災に伴う東京電力福島第一原子力発電所の 事故により、大量の放射性物質が放出され環境が汚染されました。このため、国及び 市町村等は、人の健康又は生活環境に及ぼす影響を速やかに低減させることを目的 として、放射性物質により汚染された土壌等の除染を進め、2017年3月末に面的 除染\*1が概ね完了し、避難指示が出ていたエリアでも多くの地域で避難指示が解除 されました。これを機に、2018年3月に除染事業誌※2を取りまとめました。

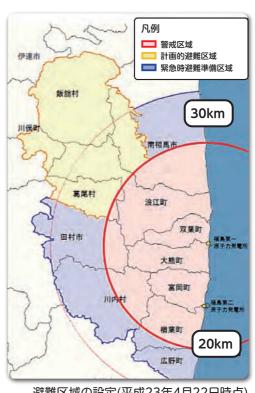
警戒区域	福島第一原発から半径20km圏内
計画的避難 区域	福島第一原発事故から1年の期間内 に積算線量が20mSvに達するおそれ のある区域
緊急時避難 準備区域	福島第一原発から半径20kmから 30km圏内の区域

避難区域の設定(平成23年4月22日時点)

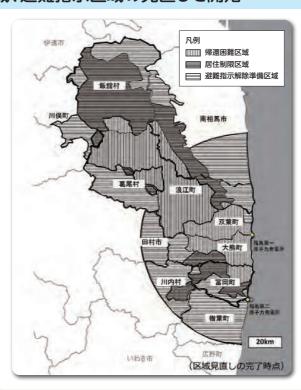
2013年8月の 避難指示区域見直し完了時点 (内閣府より引用)

#### 帰還困難区域

2011年12月26日時点で年間積算線量が50mSvを超え、 5年間を経過してもなお年間積算線量が20mSvを下回らない おそれがあり、年間積算線量が50mSvを超える区域

#### 居住制限区域

2011年12月26日時点で年間積算線量が20mSvを超えるおそれがあり、住民の被ばく線量を低減する観点から引き続き避難を継続することが求められる区域

#### 避難指示解除 準備区域

2011年12月26日時点で年間積算線量が20mSv以下となることが確実であることが確認された区域

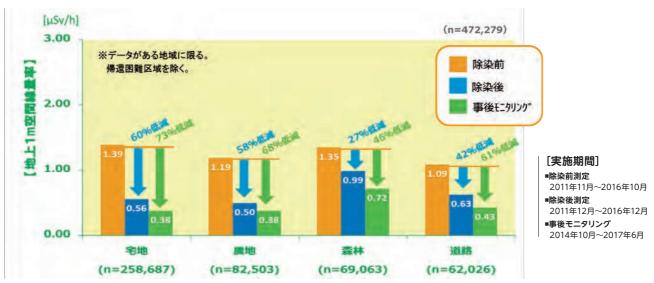
2017年6月までに実施された除染特別地域における除染の実施結果によると、 除染前後の空間線量率の平均値は、宅地では60%、農地では58%、道路では 42%、森林では27%低減しています。事後モニタリングでは、さらに低減しており、 面的な除染の効果が維持されていることが確認されています。

注)宅地、農地、森林、道路の空間線量率の平均値(測定点データの集計) 除染後半年から1年後に、除染の効果が維持されている確認をするため、事後モニタリングを実施。 森林除染の低減率は、落葉等の堆積有機物の除去等の効果を示すもの。 各市町村の事後モニタリングデータはそれぞれ最新の結果を集計。

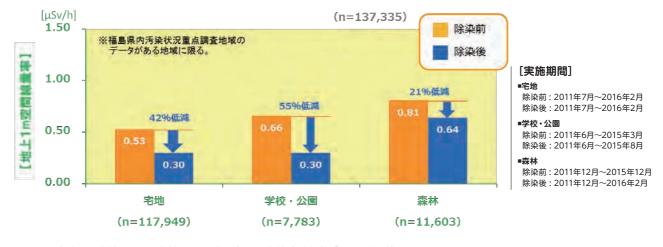
2016年2月までに実施された福島県内の汚染状況重点調査地域における除染の実施結果によると、除染前後の空間線量率の平均値は、宅地では42%、学校・公園では55%、森林では21%低減しており、面的な除染による低減効果が確認されています。

注) 宅地、学校・公園、森林の空間線量率の平均値(測定点データの集計)

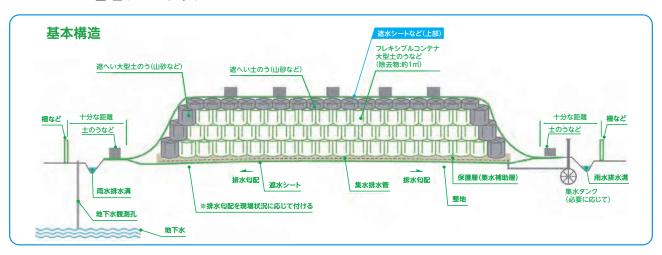
取りのぞいた土などは大型土のう袋などに入れ、遮水シートなどを下に敷き、上部にも遮水シートをかぶせて管理しています。

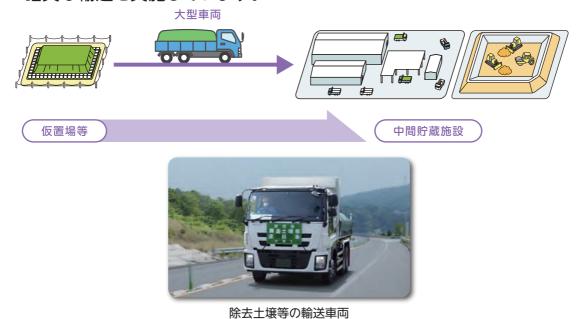
福島県内の仮置場等から中間貯蔵施設へ、除去土壌等を大型車両で輸送していま す。輸送対象物の全数管理、輸送車両の運行管理、環境モニタリング等を行い、安 全かつ確実な輸送を実施しています。

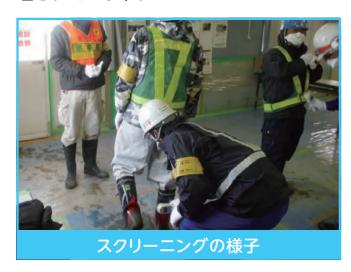
セルフスクリーニングの様子

除染作業員の放射線被ばくの低減対策として、定期的に健康診断や内部被ばくに よる線量の測定等が行われています。また、放射性物質による汚染源を作業場から 持ち出さないように、表面汚染検査(スクリーニング)が実施されています。
