檜葉町大坂地区、乙次郎地区除染の報告

平成25年 3月
環境省 福島環境再生事務所

名称 : 檜葉町大坂地区、乙次郎地区調査等緊急除染実施業務
 場所 : 大坂地区 (宅地18軒、森林10.1ha、道路1.6km、農地 8.5ha)
 乙次郎地区(宅地19軒、森林15.4ha、道路2.3km、農地11.2ha)

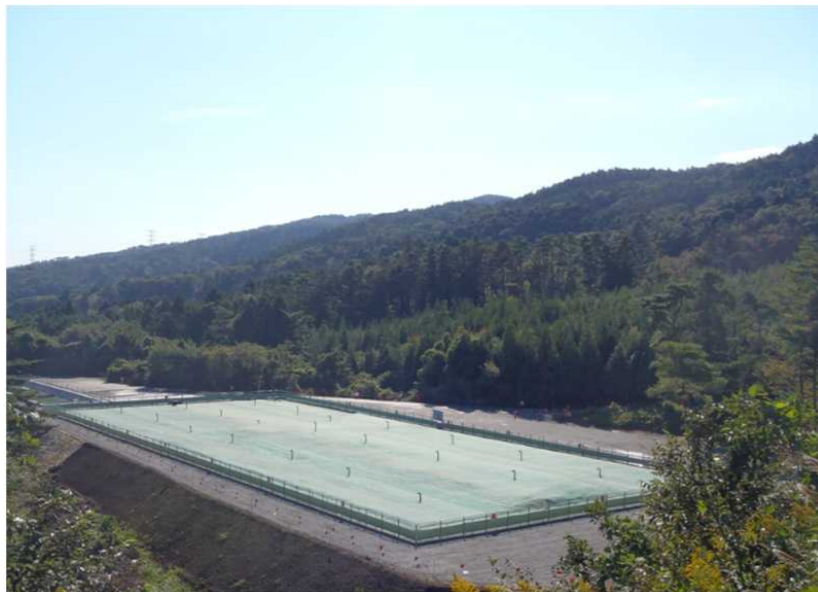
大坂地区 仮置場

施工前 $0.5\mu\text{Sv/h}$ → 完了時 $0.3\mu\text{Sv/h}$

収納数量3,439袋

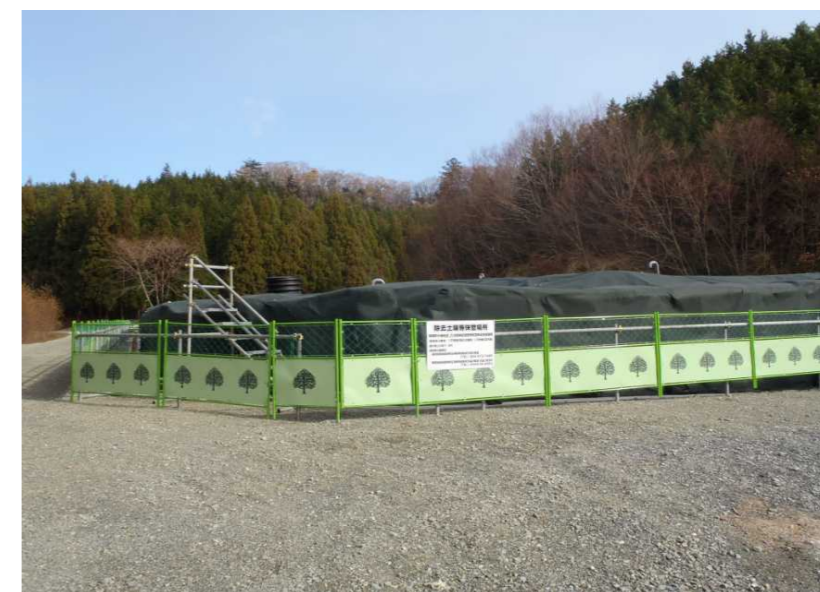
乙次郎地区 仮置場

施工前 $0.4\mu\text{Sv/h}$ → 完了時 $0.3\mu\text{Sv/h}$

収納数量3,153袋
