# 中間貯蔵施設への除去土壌等の 輸送に係る検証報告

2022年1月  
環境省

## 1. 除去土壌等の中間貯蔵施設への輸送計画について

## 3. 今回の中間貯蔵施設への輸送検証について

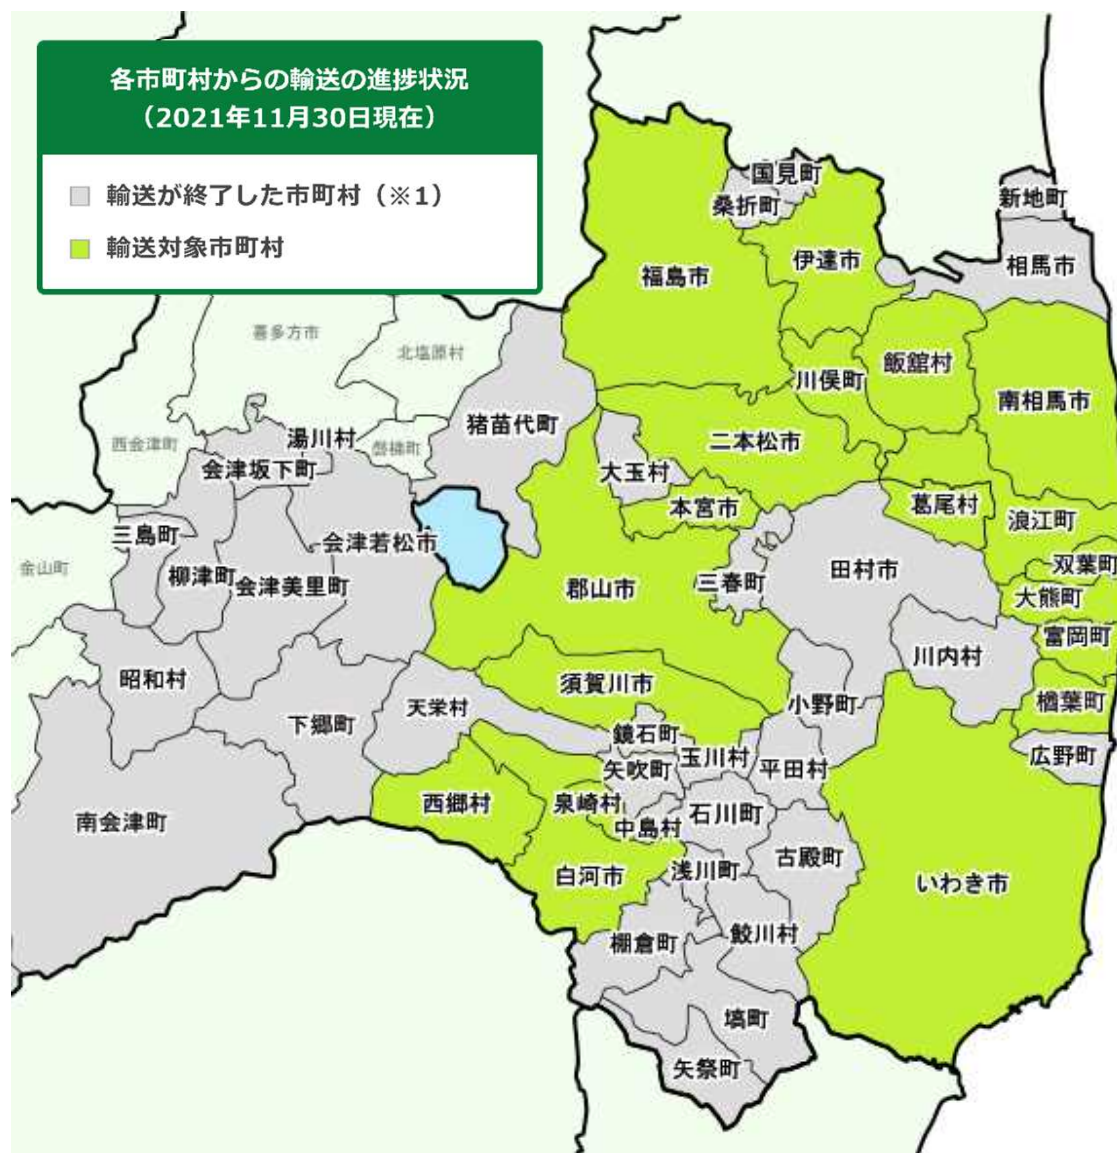
## ■ 輸送対象市町村

- 輸送開始時は52市町村から輸送していたが、2021年11月末までに会津、県南などを中心とする33市町村からの輸送が終了している。

※1：今後輸送が必要となるものが生じた場合には輸送することになっている。

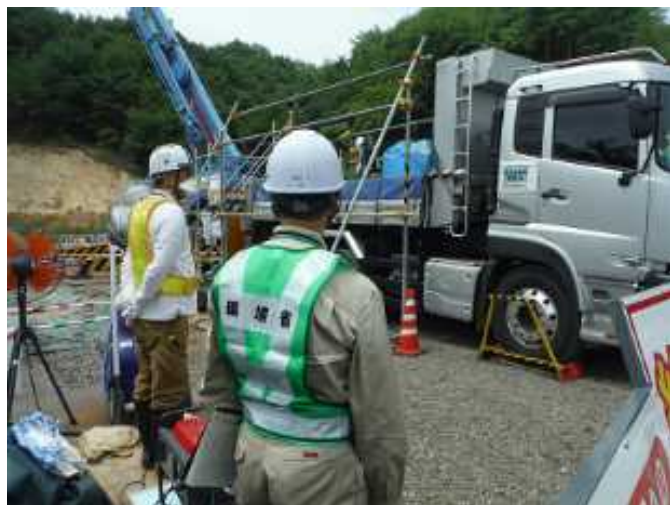
安全パトロール

通常の巡回とは別に、環境省職員及び労働安全コンサルタントによる抜き打ちの安全パトロールを実施。

2020年度は38回、2021年度は11月末までに18回実施。

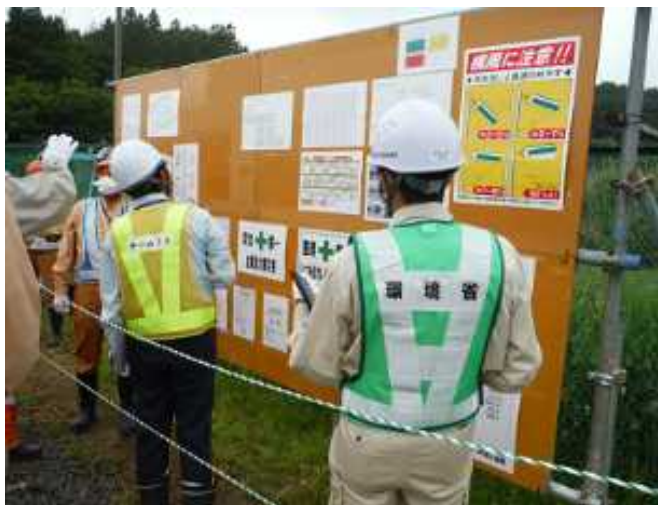
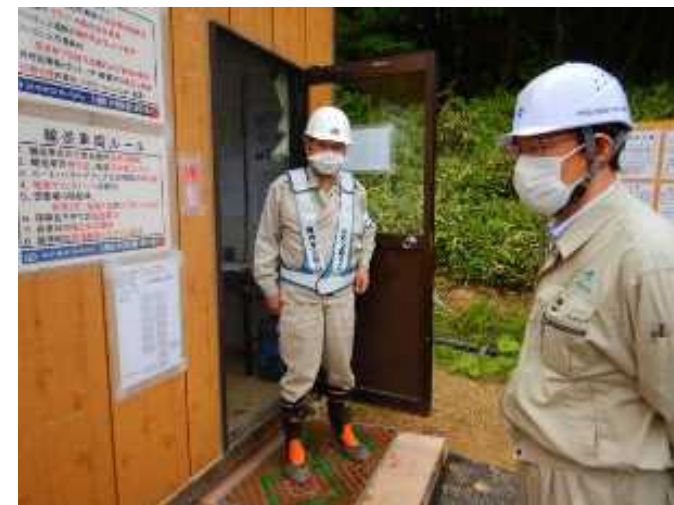
発注者安全点検

除去土壌等の輸送の安全確保を確実にするため、仮置場において、運転手の朝礼、KY活動、安全教育等の実施状況等について重点的な点検を実施。

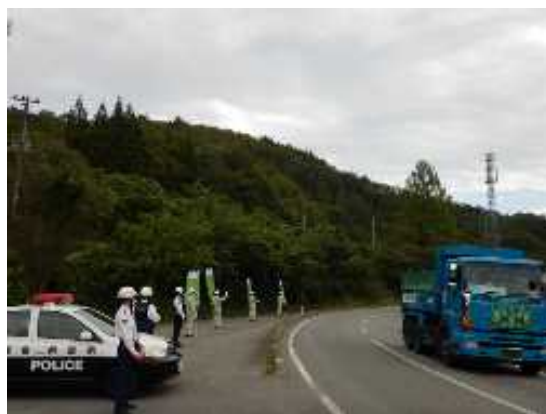
国道114号確認

- 受注者において仮置場等ごとに安全等に関する周知会や勉強会を実施し、作業手順、輸送ルートを確認。
- 輸送ルートの事前走行を実施。
  - ー 全運転手が輸送ルートを事前に実走して危険箇所や配慮事項等を相互に確認。  
運転手の安全意識の底上げと、ルート逸脱防止を図る。
- 走行状況の現場確認（帰投時を含む）
  - ・ 速度超過に注意すべき箇所や交通量の多い箇所等において、輸送車両等の走行状況の確認を実施。

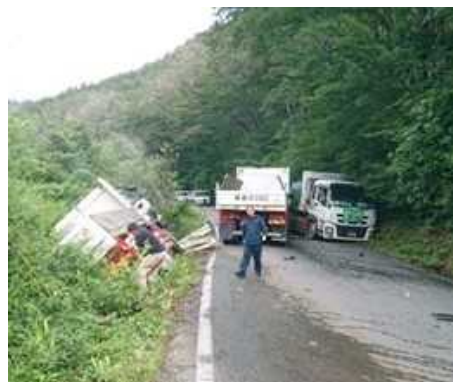
事故の発生状況

- 前方への不注意、気の緩み、油断。
- 運搬初日で道に不慣れ。
- カーブの続く幅員狭小区間であった。

(輸送車両 3 台が絡む追突事故)

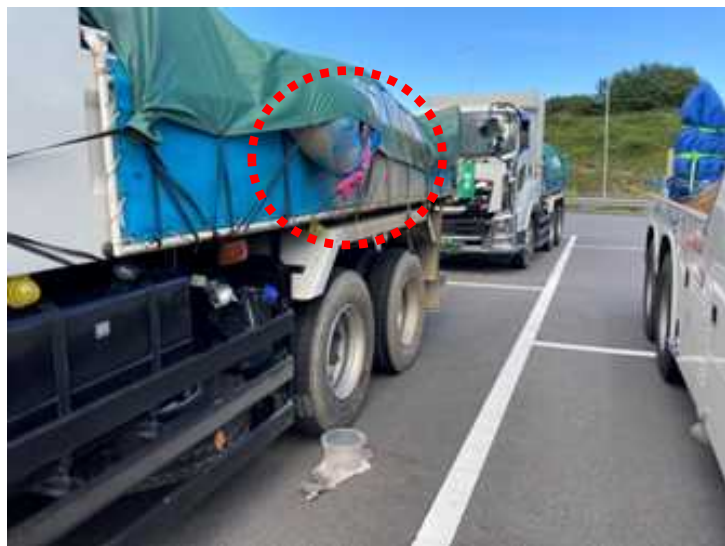
- 郡山市の積込場から除去土壌等の大型土のうを積載した輸送車両が、常磐自動車道（下り線）ならはPAへ進入時、車線変更の際の荷重変化により、積載していた大型土のうが荷崩れを起こした。  
ならはPAの環境省専用駐車帯にて駐車・確認したところ、大型土のうが荷台からはみ出しており、土のうの口から漏水し駐車場に滴り落ちているのを発見した。
- オーバーパックして詰替後、JV先導で積込場へ戻った。漏水が滴り落ちた場所については洗浄を行った。  
受注者と環境省とで、各々、ならはPAの漏水した地点とその周辺の放射線量を測定した結果、線量の差は見られなかった。
- 荷崩れ・水漏れの直接の原因は、輸送中の振動により大型土のうが液状化し、変形・浮水したものとみられる。

事故の発生状況

- 荷台の大型土のうは、吊り紐をラッシングベルトで固縛し一体化させていたが、作業員が単独で実施しており、ベルト締め付けが不十分であったため、液状化・変形した土のうが荷崩れして荷台からはみ出た。

- 荷台の大型土のうは、防水養生シートを土のうの下部まで差し込んで全体を覆うこととしていたが、作業員が単独で実施しており不十分であったため、変形・荷崩れした際に覆いが外れ、土のうの口から漏水した。

- 保管場でのフレコンの含水確認について、はい崩しの際に、全て開封して目視、胴体を触診、自立形状を確認していたが、湿潤状態までは認識しておらず、結果、輸送中の振動により土のう内部が液状化し、浮水が発生するおそれがあるものを発見できなかった。

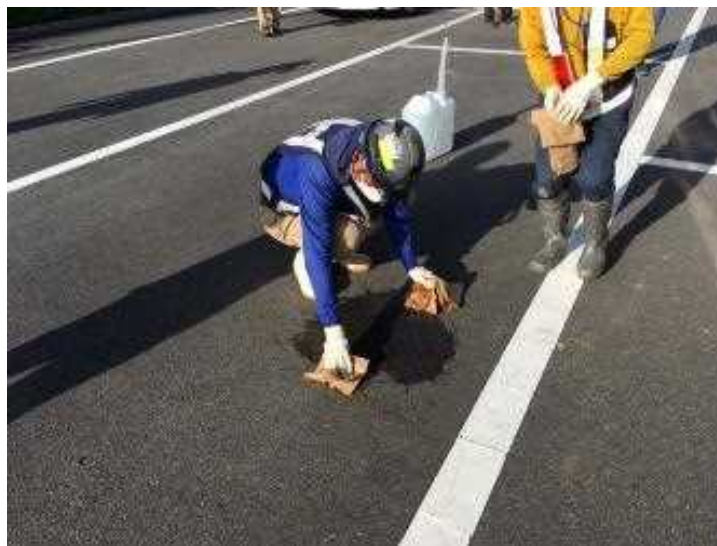
洗浄中  
(キムタオルによる洗浄範囲の拭き取り  
→ビニール袋に入れて回収)

| | 洗浄前の測定値 | 洗浄後の測定値 |
| 空間線量率<br>( $\mu\text{Sv/h}$ ) | 0.10 | 0.10 |
| 表面汚染密度<br>(cpm) | 100 | 80 |

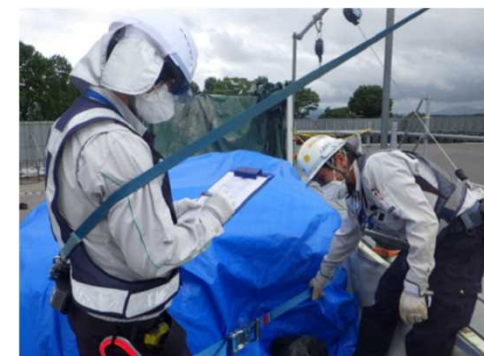
- ラッシングベルトの締め付け具合の確認を作業員とJV職員（又は作業指揮者）でダブルチェックすることをルール化。

ダブルチェックをルール化

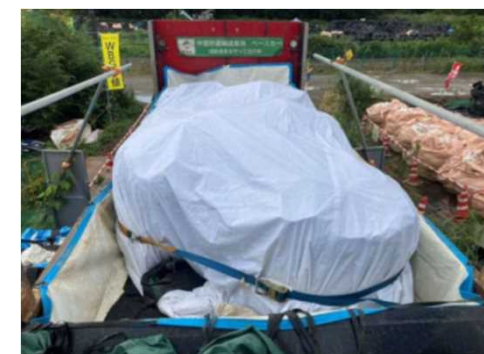
- 大型土のうが変形しても荷台から外にはみ出さないように、胴巻きラッシングベルトでの土のうと防水養生シートの固縛を追加。

防水養生シートの固縛

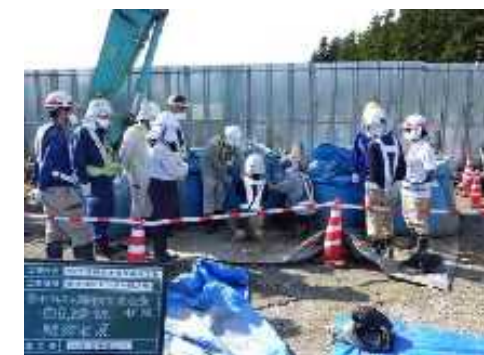
含水フレコン確認教育

- 含水状況の低い湿潤土壌であっても、天日干しまたは含水した土のうの処理ルールに則った処理を実施。

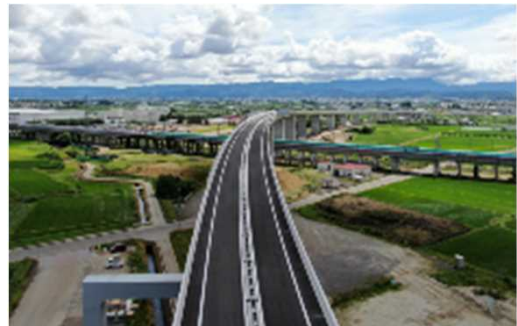
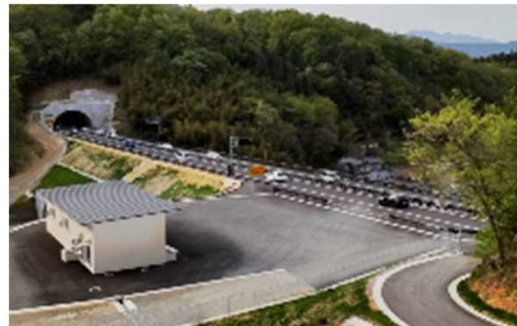
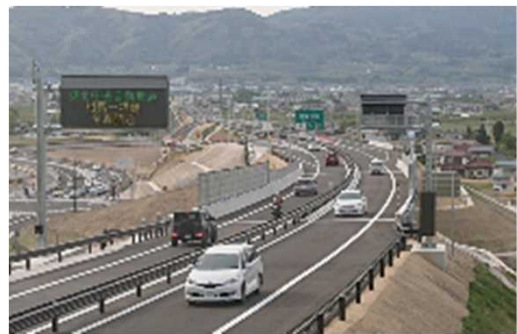
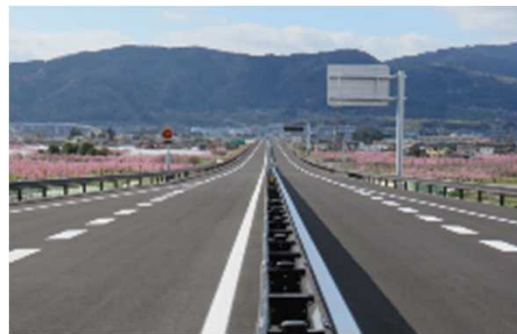
写真 相馬福島道路（霊山IC～桑折JCT）

| 概要 | 相馬～福島間の延長45kmの復興支援道路。 | | |
|---|---|---|---|
| | 供用 | 2017.3<br>2018.3<br>2019.12<br>2020.8<br>2021.4<br>2021.5 | 相馬山上IC～相馬玉野IC<br>相馬玉野IC～霊山IC<br>相馬IC～相馬山上IC<br>伊達桑折IC～桑折JCT<br>霊山IC～伊達桑折IC<br>北回り輸送ルートとして活用（福島市） |

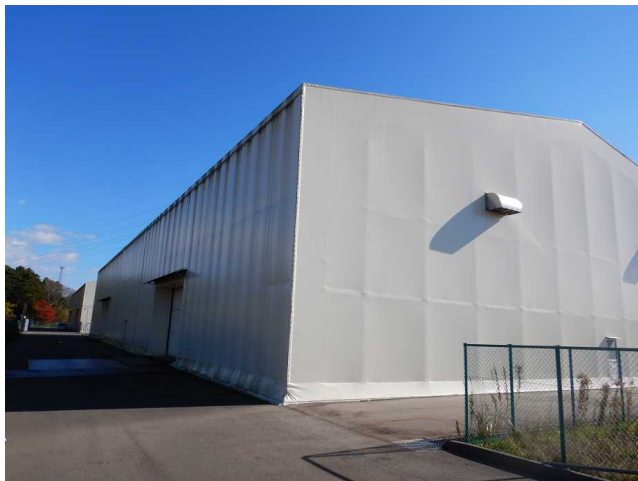
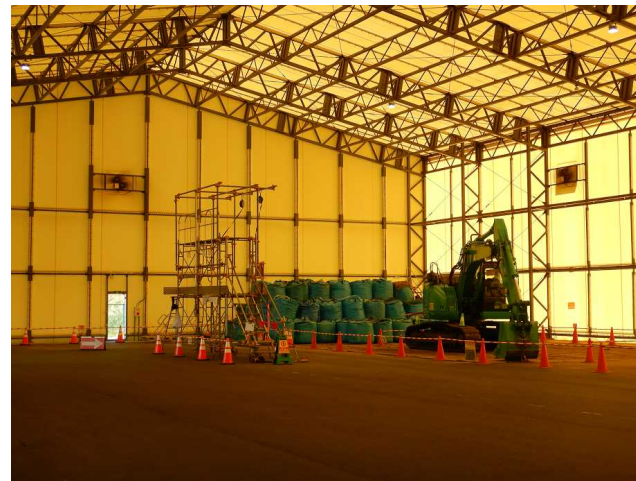
東大和久一時保管場

- 中間貯蔵施設区域内に設置した一時保管場を活用し、受入・分別施設の処理能力を超える分や輸送車両が集中する時間帯において、一時保管場への荷下ろしを行っている。
- 輸送車両が集中する時間帯における車両待機場の利用を推奨しており、受入・分別施設への到着前に車両待機場で時間調整を行っている。
- また、2021年度になってからは、輸送車両が減少した一方で、中間貯蔵施設内の保管場に一時保管されていた土壌を受け入れ分別施設に運搬する車両が増加したことにより、年度当初は、施設における滞留時間が課題となった。そのため、輸送車両の輻輳調整や一時保管場での荷下ろし等により滞留時間の解消を図った。

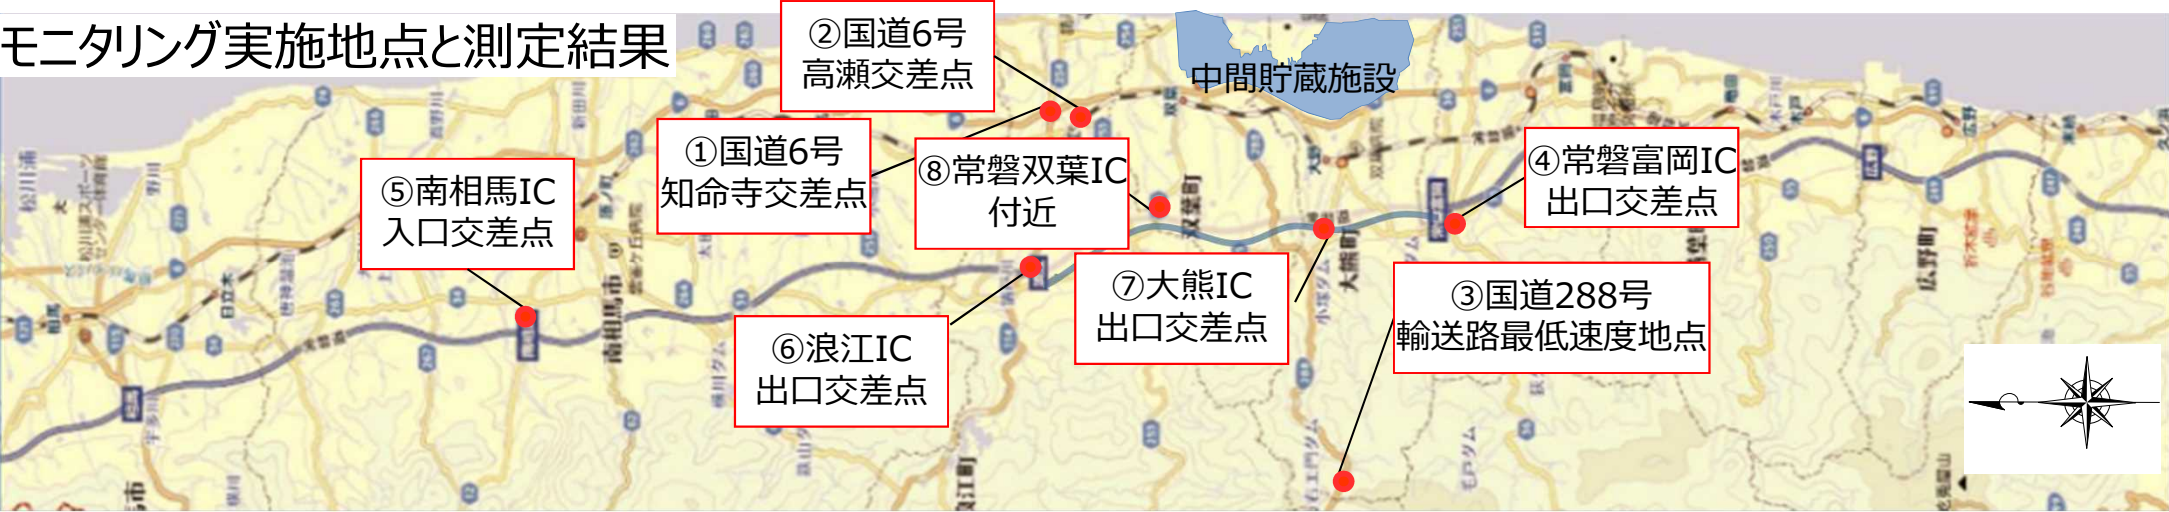
モニタリング実施地点と測定結果

- 下図の地点において、遮へい板付きの測定器を用いて周囲の放射線の影響を除去し、車道から歩道方向に入射する放射線量率の変化を測定。
- 輸送車両による追加被ばく線量の値は十分小さいことが確認できた。

※1 各地点の放射線量率の測定結果について「測定期間の平均値 + 標準偏差の3倍」を超過した輸送車両数。      ※2 測定は20秒単位。      ※3 輸送ルートとしての利用終了に伴い、2020年度で測定終了。

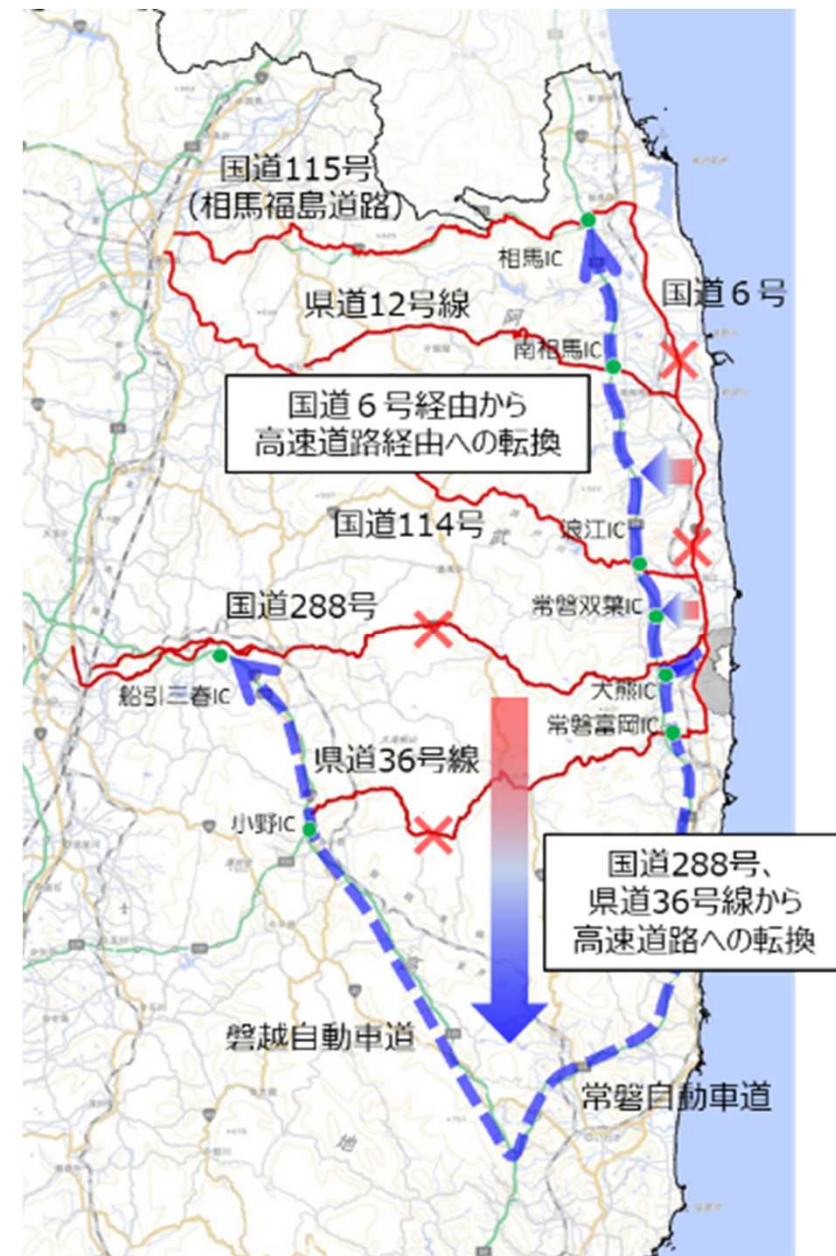
- 特に地元からの苦情が多い国道288号において帰投時の輸送車両の高速道路利用を試行（R2.1～R2.2）。
- 試行結果を踏まえ国道288号に加え、R2.3より、国道6号（国道114号、国道115号、県道12号含）、県道36号と対象路線において利用開始。
- R3年3月・10月に受注者へヒアリングを実施し、帰投時の高速道路への転換について再周知を行った。
- 引き続き、帰投時の対象路線から高速道路への転換の取組を実施し、一般道への影響軽減を図っている。

図 転換イメージ

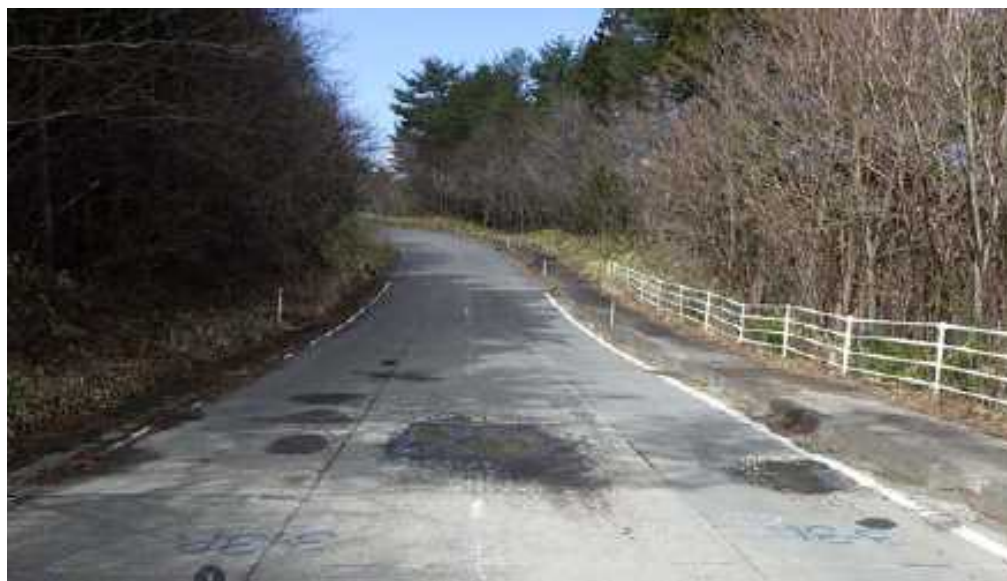
- 輸送ルートとして利用した道路において、輸送前後を比較して輸送車両の通行により損傷している場合、道路管理者と調整し道路補修を実施。
- 輸送車両の通行により損傷した範囲を確認し、施工方法や施工時期等を調整の上、補修を行っている。
- 今後も輸送に伴って発生した道路損傷への対応が必要となるため、引き続き道路管理者と調整しながら補修を進めていく。

輸送後（道路補修前）の状況

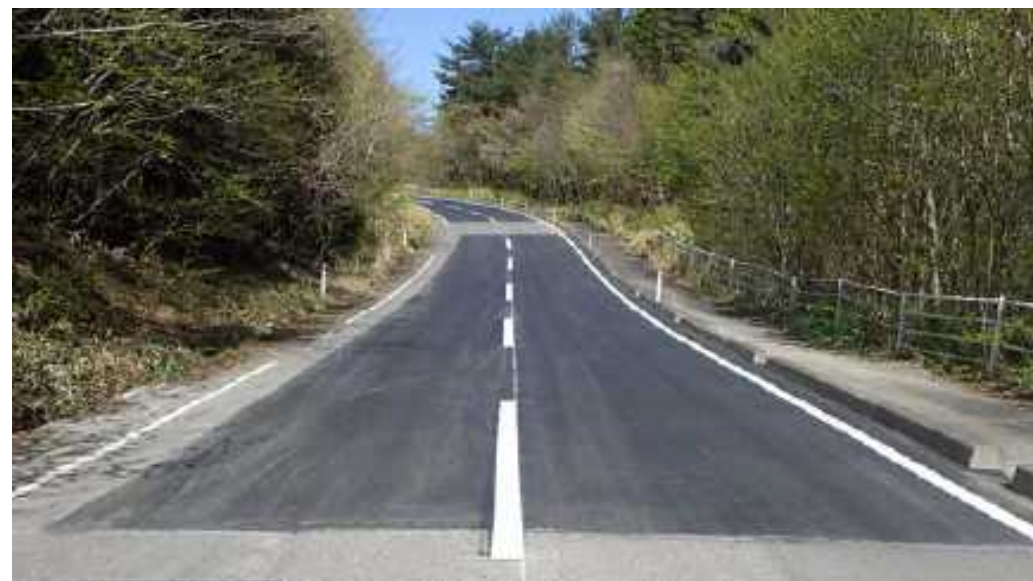
道路補修後の状況

- 輸送車両の通行により損傷した道路について、道路管理者と調整し補修を実施した。
- 引き続き、一般車等の通行に支障が無いよう道路補修を実施していく。
