中間貯蔵施設環境安全委員会（第9回）

中間貯蔵施設事業の状況について

環境省

中間貯蔵施設に係る施設整備における 環境影響の予測・評価と 環境保全対策の検討について

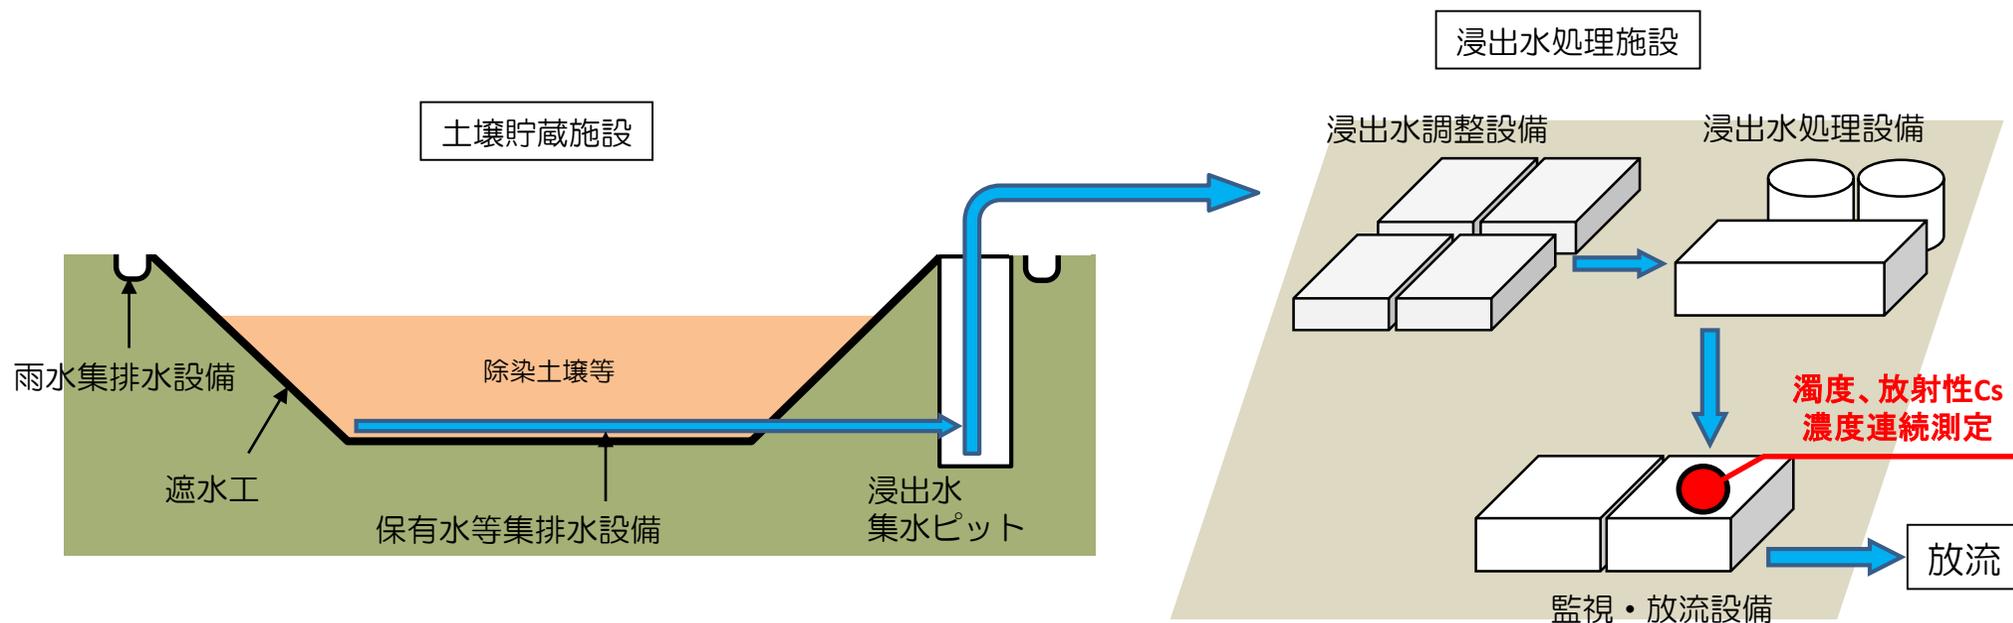
浸出水処理施設の水処理概略フロー

- ▶ 土壌貯蔵施設から発生する浸出水（貯蔵されている除染土壌等を通過して浸出する水）を処理し、放流先の汚染を防止する。

- 設備の規模は、平成18年の降水量（過去15年の最大値）を用いて設計。

- 浸出水処理設備は20m³/hを基本とし、維持管理・故障時の対応等を考慮して2系列を設置します。（合計処理水量960m³/日）
- 水処理方法は、凝集沈殿処理および砂ろ過処理とします。
- 処理水を濁度計およびNaIシンチレータにより連続測定します。

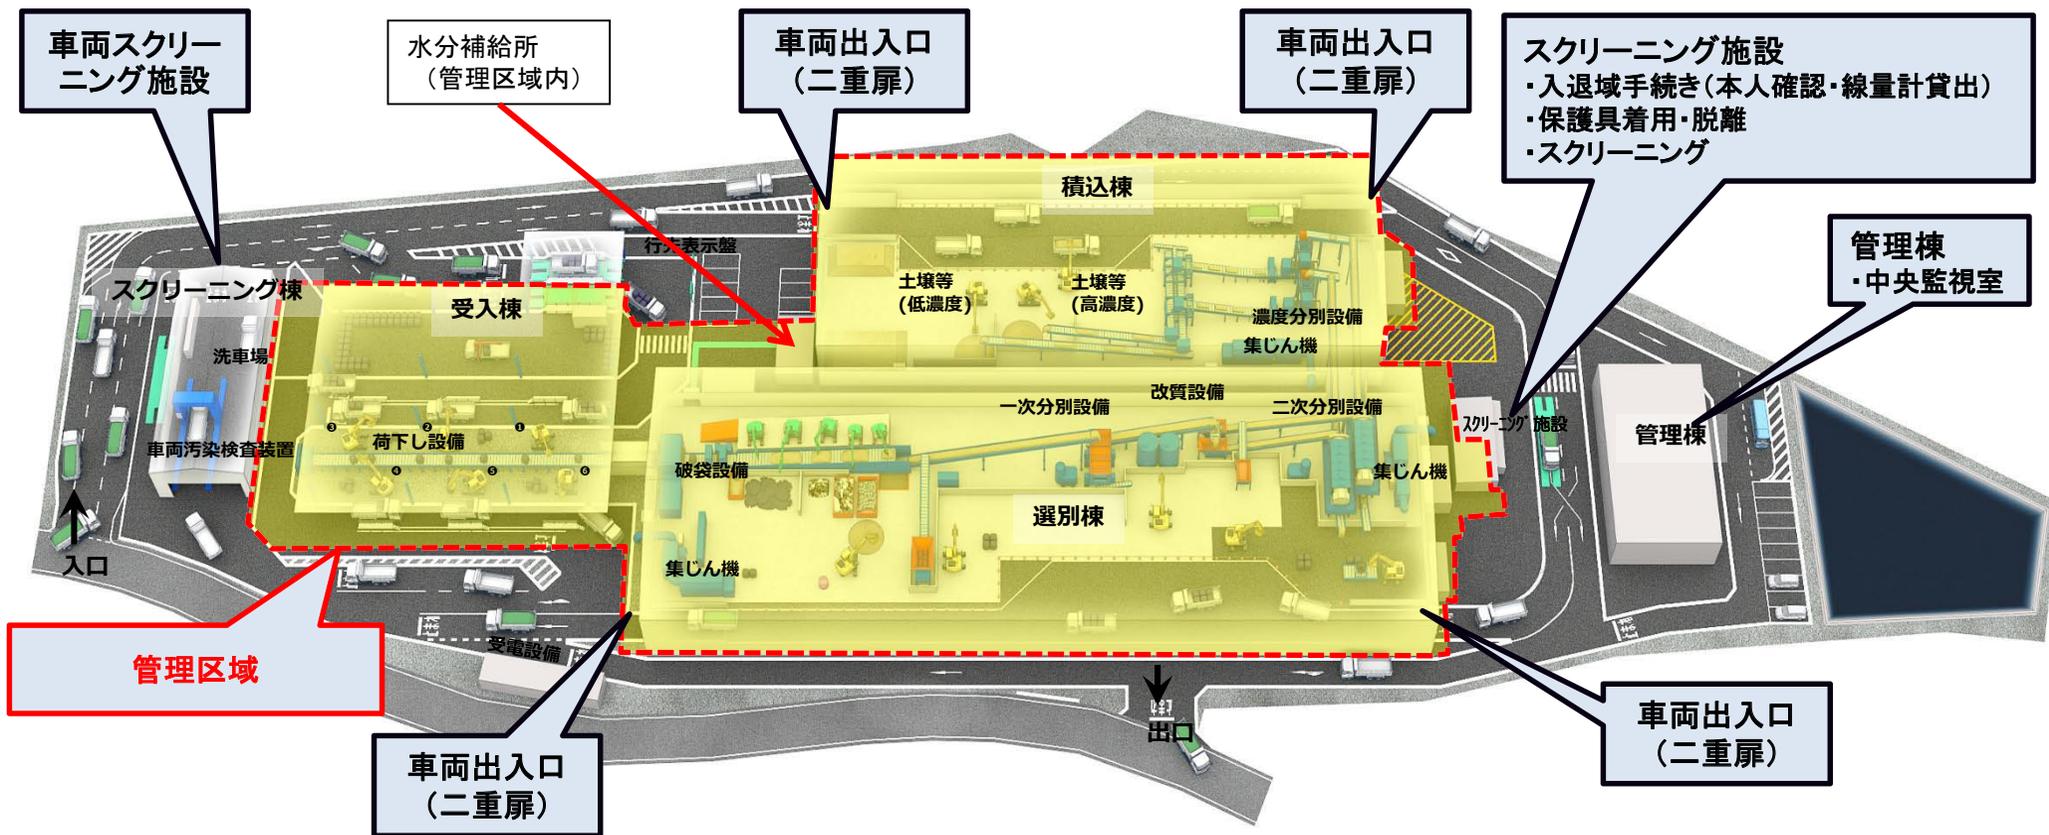
管理区域の設定（受入・分別施設：大熊工区）

- 放射能濃度が1万Bq/kgを超える放射性セシウムが含まれる除染土壌等の破袋、分別処理、貯蔵等の業務には、電離放射線障害防止規則（電離則）が適用される。
- 電離則では、実効線量が3か月間で1.3mSvを超えるおそれのある区域等には、管理区域を設定することが求められる。

➡ 受入・分別施設（大熊工区）は受入棟、選別棟、積込棟とその周辺及び入退域エリアを管理区域に設定

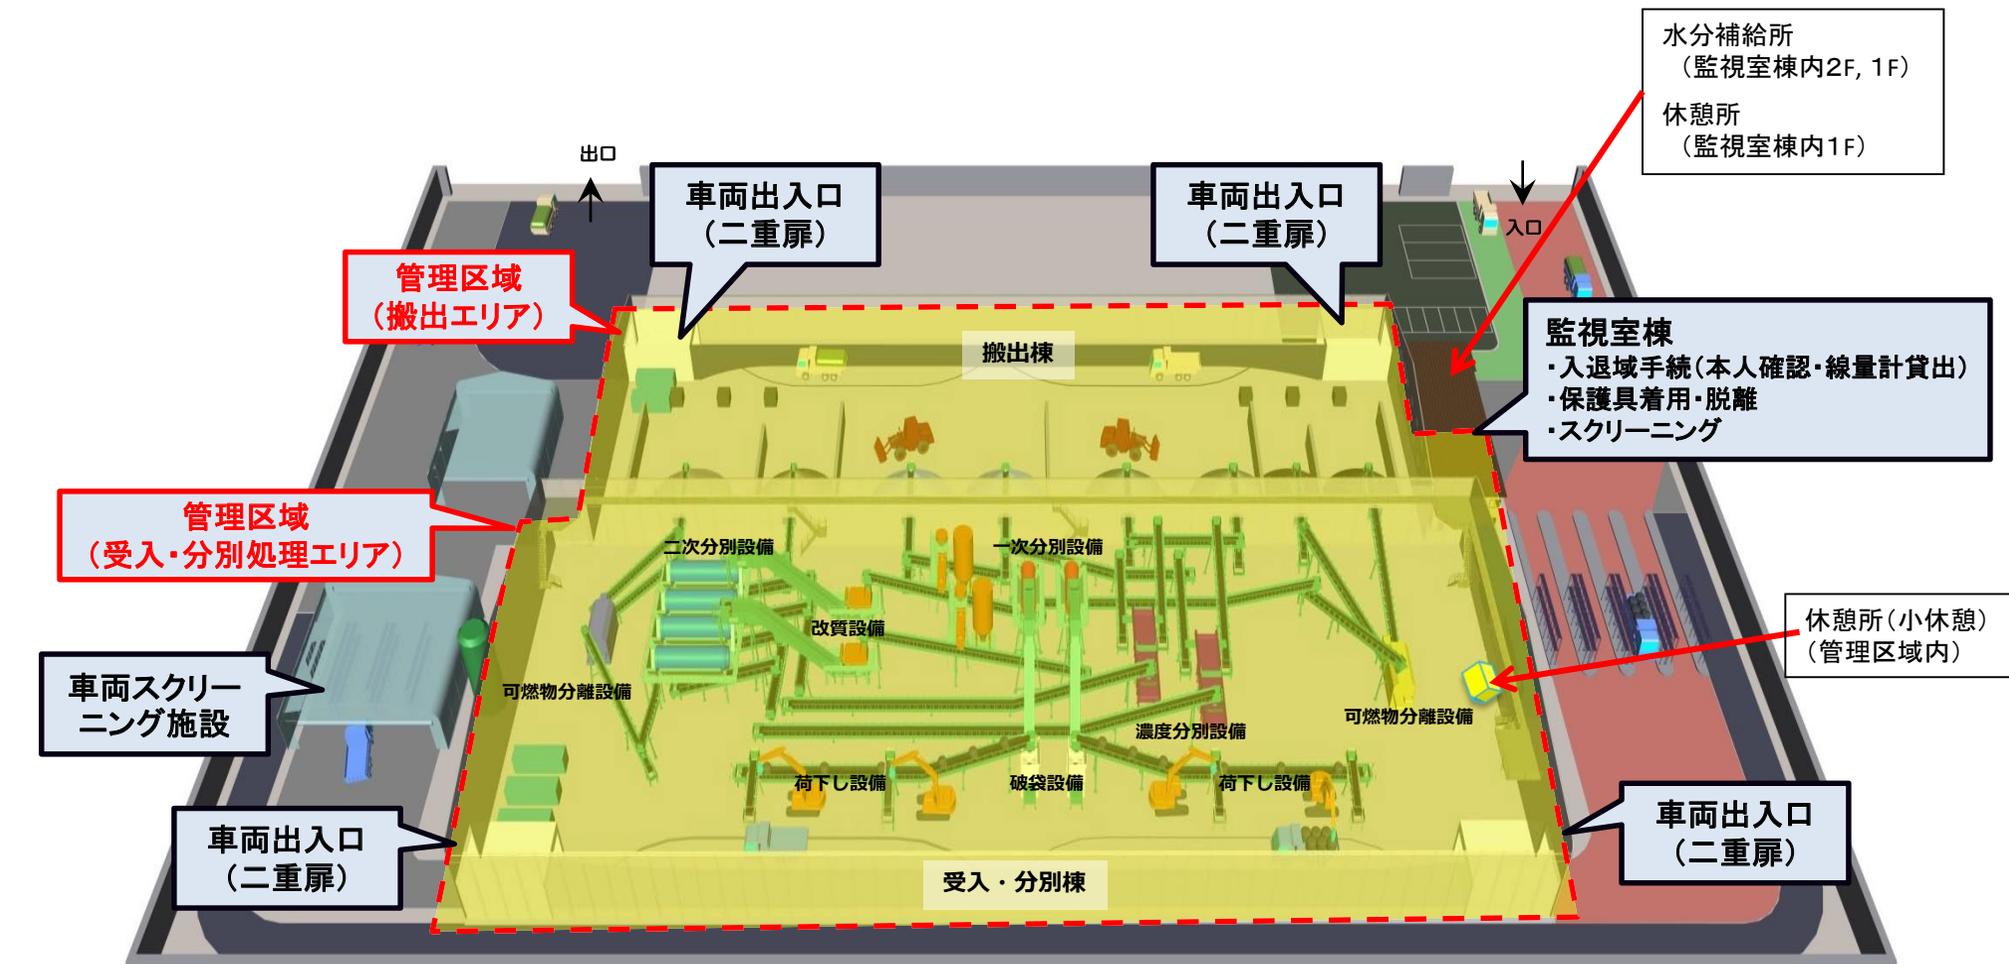
管理区域の設定（受入・分別施設：双葉工区）

➡ 受入・分別施設（双葉工区）は建屋（受入・分別処理エリア、搬出エリア）及び監視室棟入退域エリアを管理区域に設定

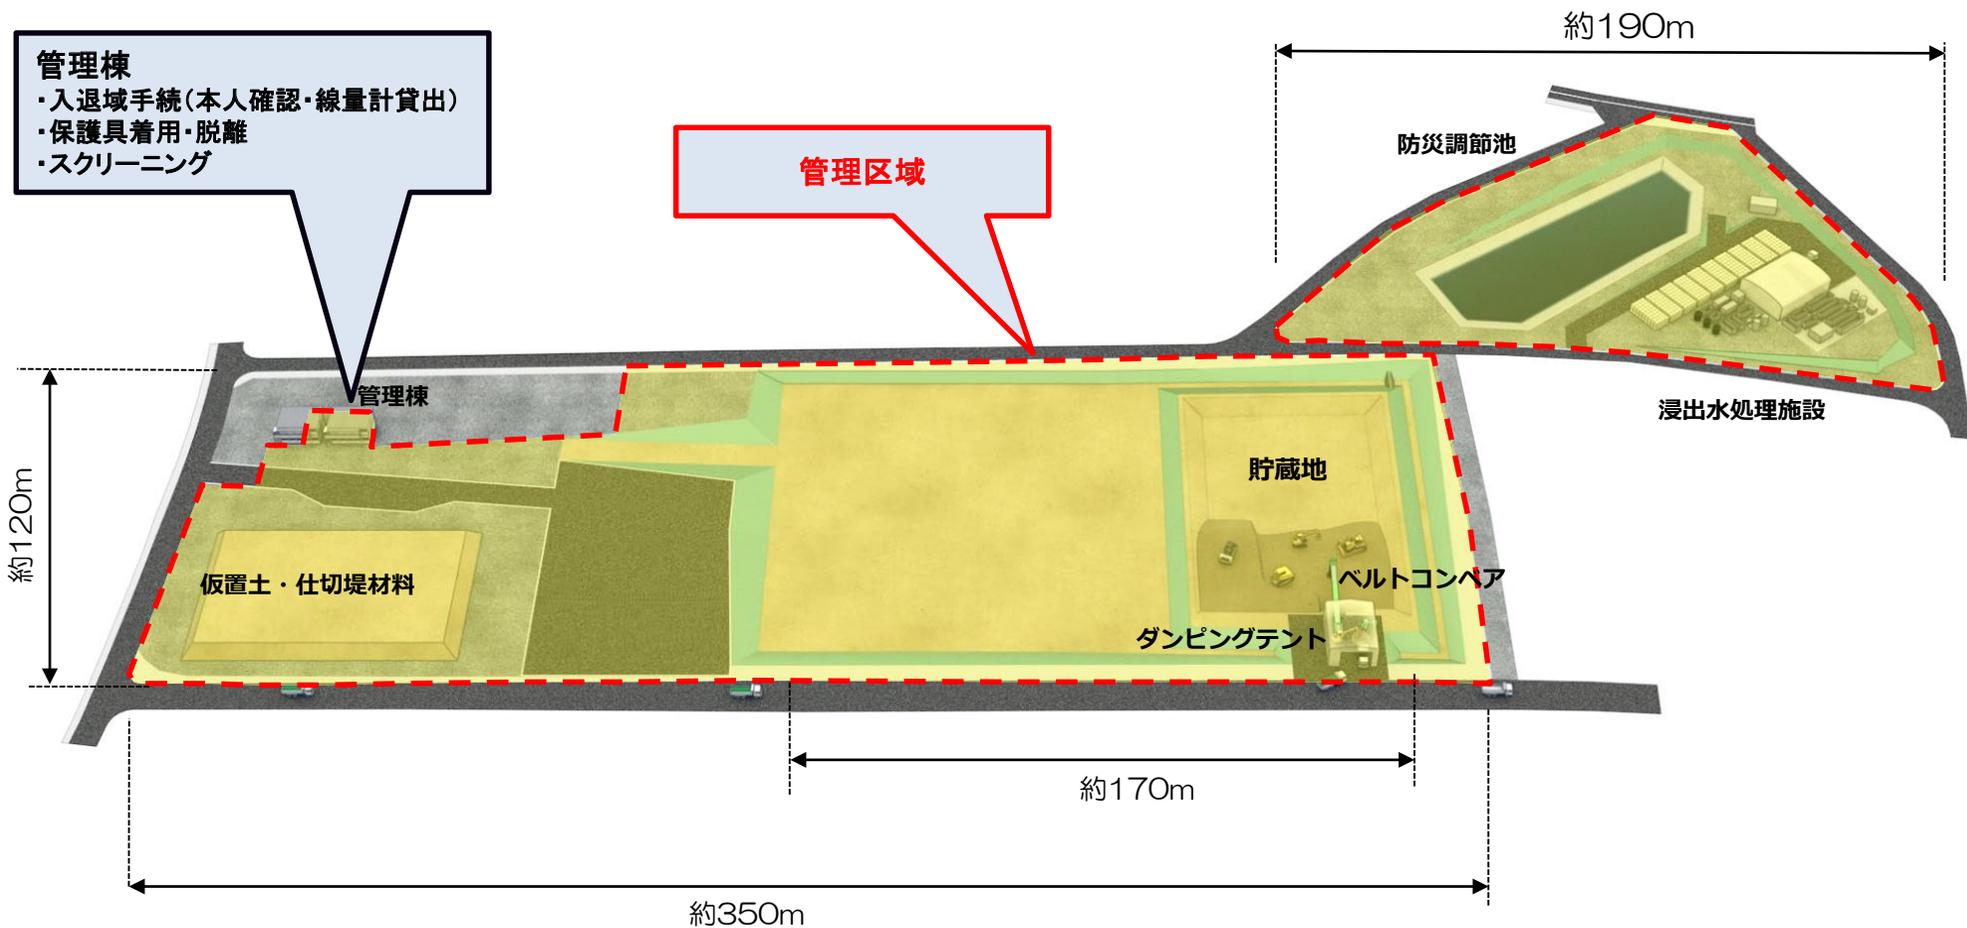
管理区域の設定（土壌貯蔵施設：大熊工区）

➡ 土壌貯蔵施設（大熊工区）は管理棟の一部、駐車場等を除き管理区域に設定

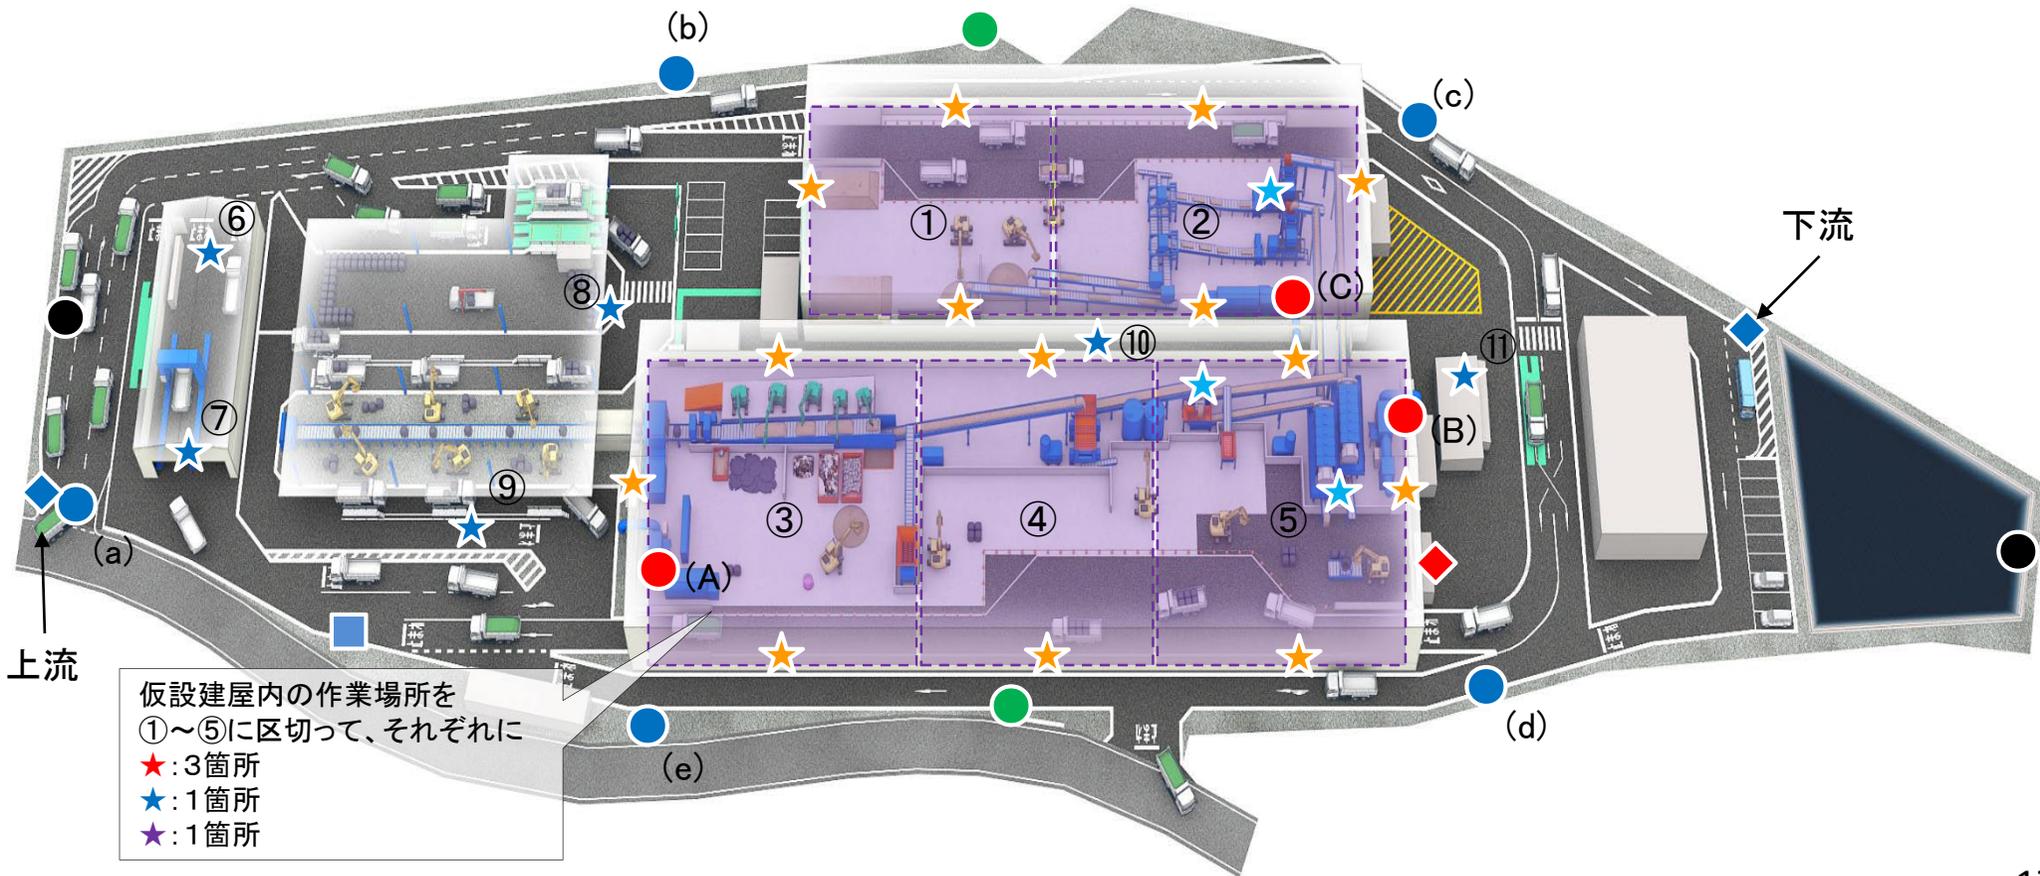
モニタリング（受入・分別施設：大熊工区）

・施設の運転による周辺環境及び作業環境への影響を確認するため、以下の地点でモニタリングを行う。

- : 騒音・振動
- : 悪臭
- : 空間線量率(敷地境界、週次測定)
- : 空間線量率(敷地境界、連続測定)
- : 排気中の放射能濃度
- ◆: 地下水中の放射能濃度、地下水検査項目等
- ◆: 排水の放射能濃度
- ★: 粉じん濃度
- ★: 空間線量率(作業環境)
- ★: 空気中の放射能濃度、表面汚染密度(床)
- ★: 表面汚染密度(壁)
- ★: 表面汚染密度(設備)

主な測定項目	測定時期	概要	詳細
空間線量率 (敷地境界)	平成29年7月11日 ～10月15日	工事の進捗に伴う周辺の線量低減による測定値の低下が見られたが、その他に大きな変動は見られなかった。	次頁
地下水中の放射能濃度	平成29年7月7日 8月7日 9月14日 10月5日 (月1回)	すべて検出下限値(1Bq/L)未満であることを確認した。	資料1別添 P.16
空間線量率 (作業環境)	平成29年8月28日 9月28日 10月27日 (月1回)	0.16～0.57 μ Sv/h の範囲であった。	資料1別添 P.16
粉じん濃度	平成29年8月29日 9月14日 10月5日 (月1回)	0.04～0.47 mg/m ³ の範囲であり、管理濃度(3.0mg/m ³)を十分に下回った。	資料1別添 P.16

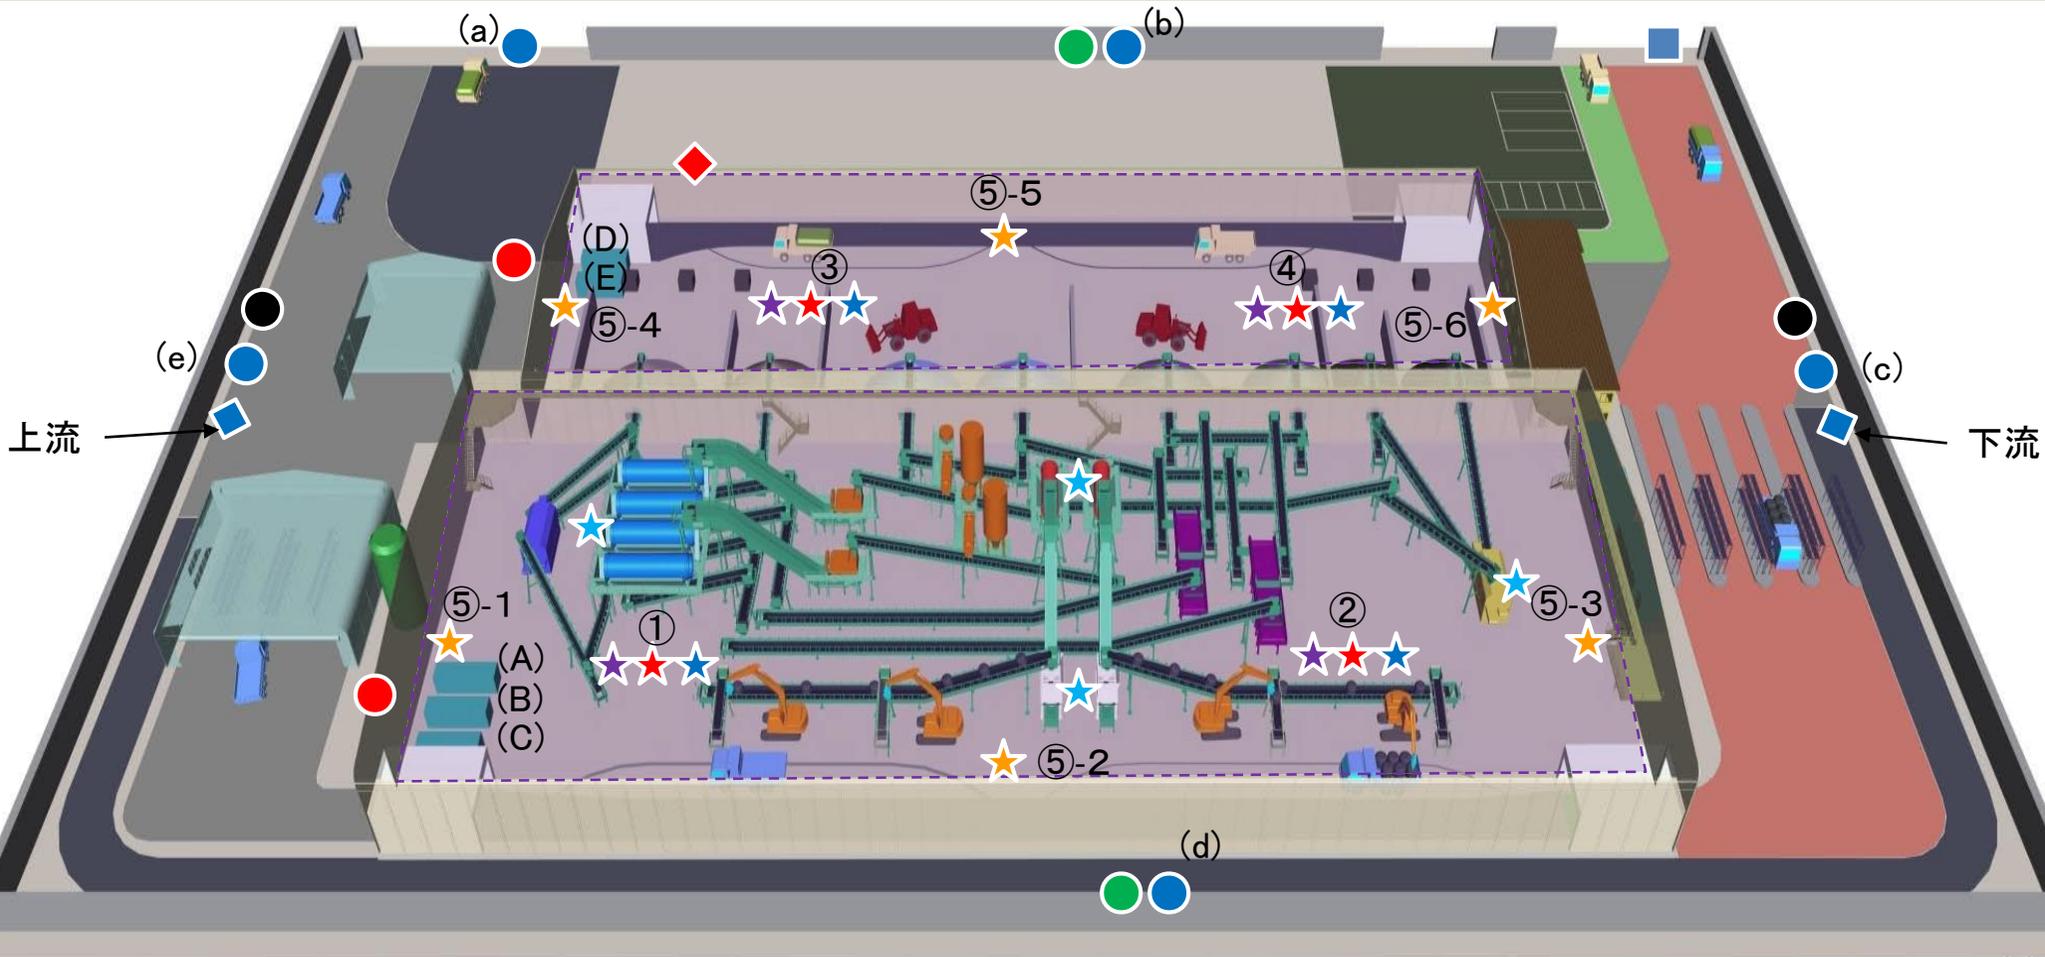
モニタリング（受入・分別施設：双葉工区）

・施設の運転による周辺環境及び作業環境への影響を確認するため、以下の地点でモニタリングを行う。

- : 騒音・振動
- : 悪臭
- : 空間線量率(敷地境界、週次測定)
- : 空間線量率(敷地境界、連続測定)
- : 排気中の放射能濃度
- ◆: 地下水中の放射能濃度、地下水検査項目等
- ◆: 排水の放射能濃度
- ★: 粉じん濃度、★: 空間線量率(作業環境)、★: 空気中の放射能濃度、表面汚染密度(床)
- ★: 表面汚染密度(壁)、★: 表面汚染密度(設備)

主な測定項目	測定時期	概要	詳細
空間線量率 (敷地境界)	平成29年5月24日 ～10月15日	測定値に大きな変動は見られなかった。	次頁
地下水中の 放射能濃度	平成29年6月1日 6月12日 ～ 10月5日 (月1回)	すべて検出下限値(1Bq/L)未満であることを確認した。	資料1別添 P.18
空間線量率 (作業環境)	平成29年6月1日 7月1日 ～ 10月2日 (月1回)	0.07～0.10 μ Sv/h の範囲であった。	資料1別添 P.18
粉じん濃度	平成29年6月30日 7月27日 ～ 10月6日 (月1回)	0.05～0.57 mg/m ³ の範囲であり、管理濃度(3.0mg/m ³)を十分に下回った。	資料1別添 P.18

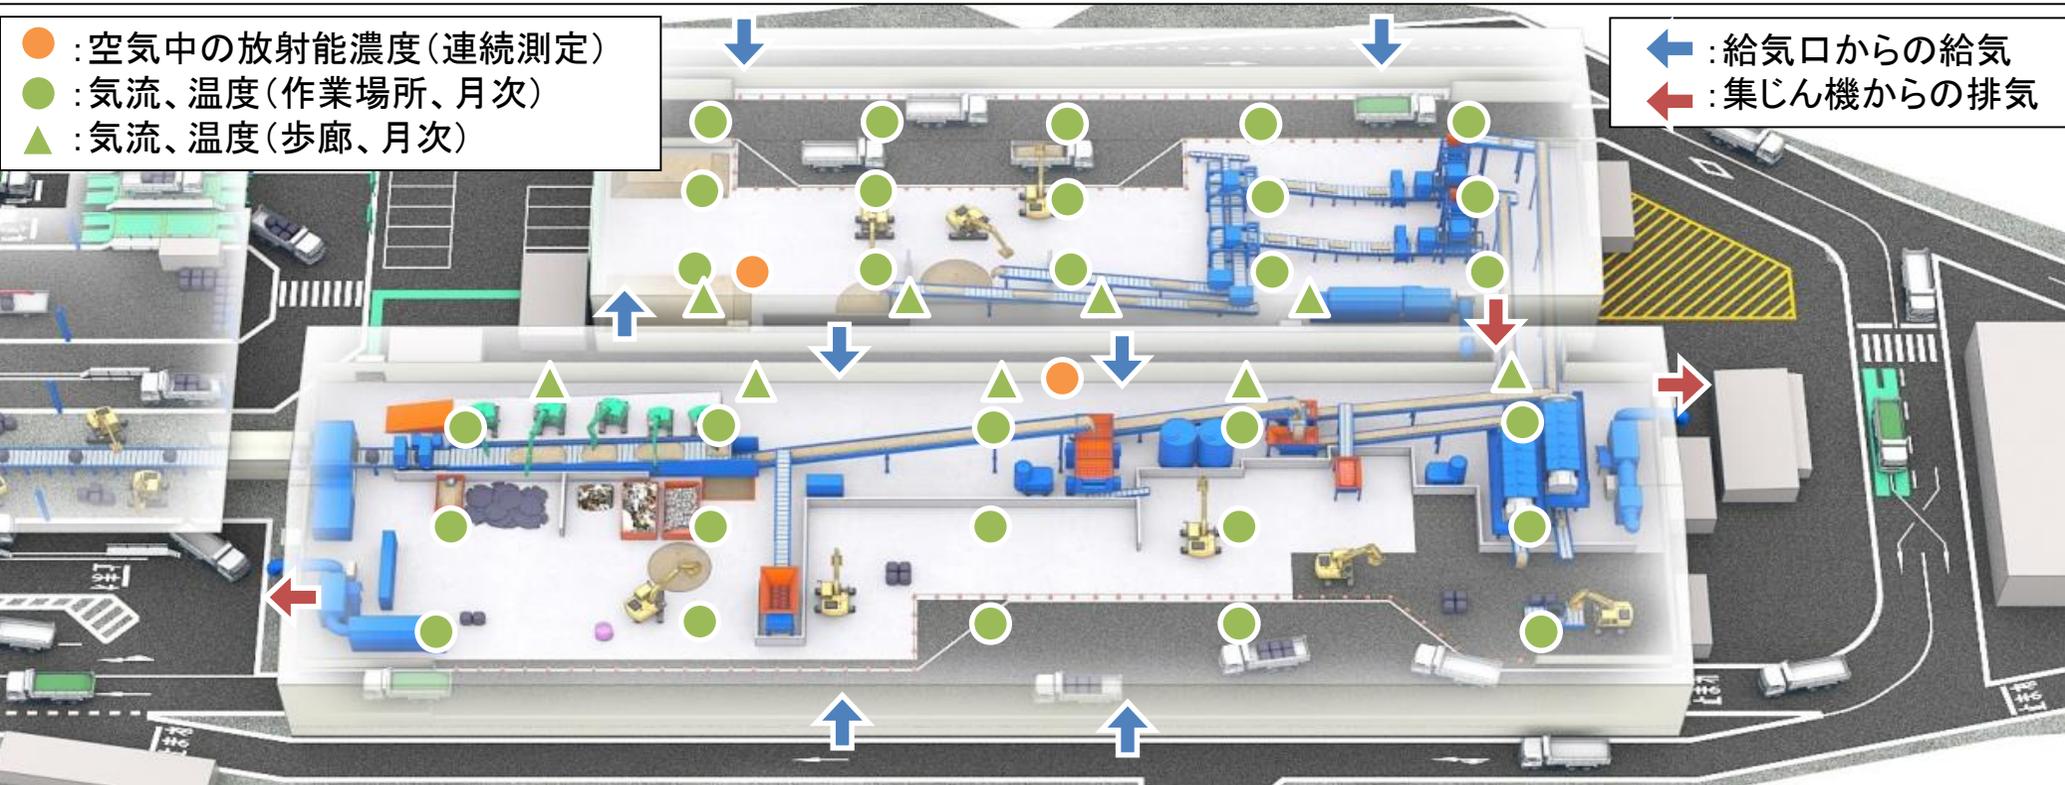
受入・分別施設（大熊工区）の作業環境測定（追加）

- 前回委員会でのご意見を踏まえ、受入・分別施設の各建屋内において、空気中の放射能濃度の連続測定と、気流、温度の測定を行った。

- 空気中の放射能濃度は、すべて検出下限値未満であることを確認した。3ヵ月間程度測定を継続してデータを蓄積し、作業環境の安全性を確認していく。 ※検出下限値: 10^{-5} Bq/cm³程度以下
- 気流については、給気口から、排気を行う集じん機に向かう空気の流れが形成されていることを確認した。温度は、午後になると北側の建屋よりも南側の建屋の方が高くなったが、測定高さによる大きな差は見られなかった。また、暑さ指数(WBGT)は、9月には低位で安定し、熱中症のリスクは低い環境となっていた。

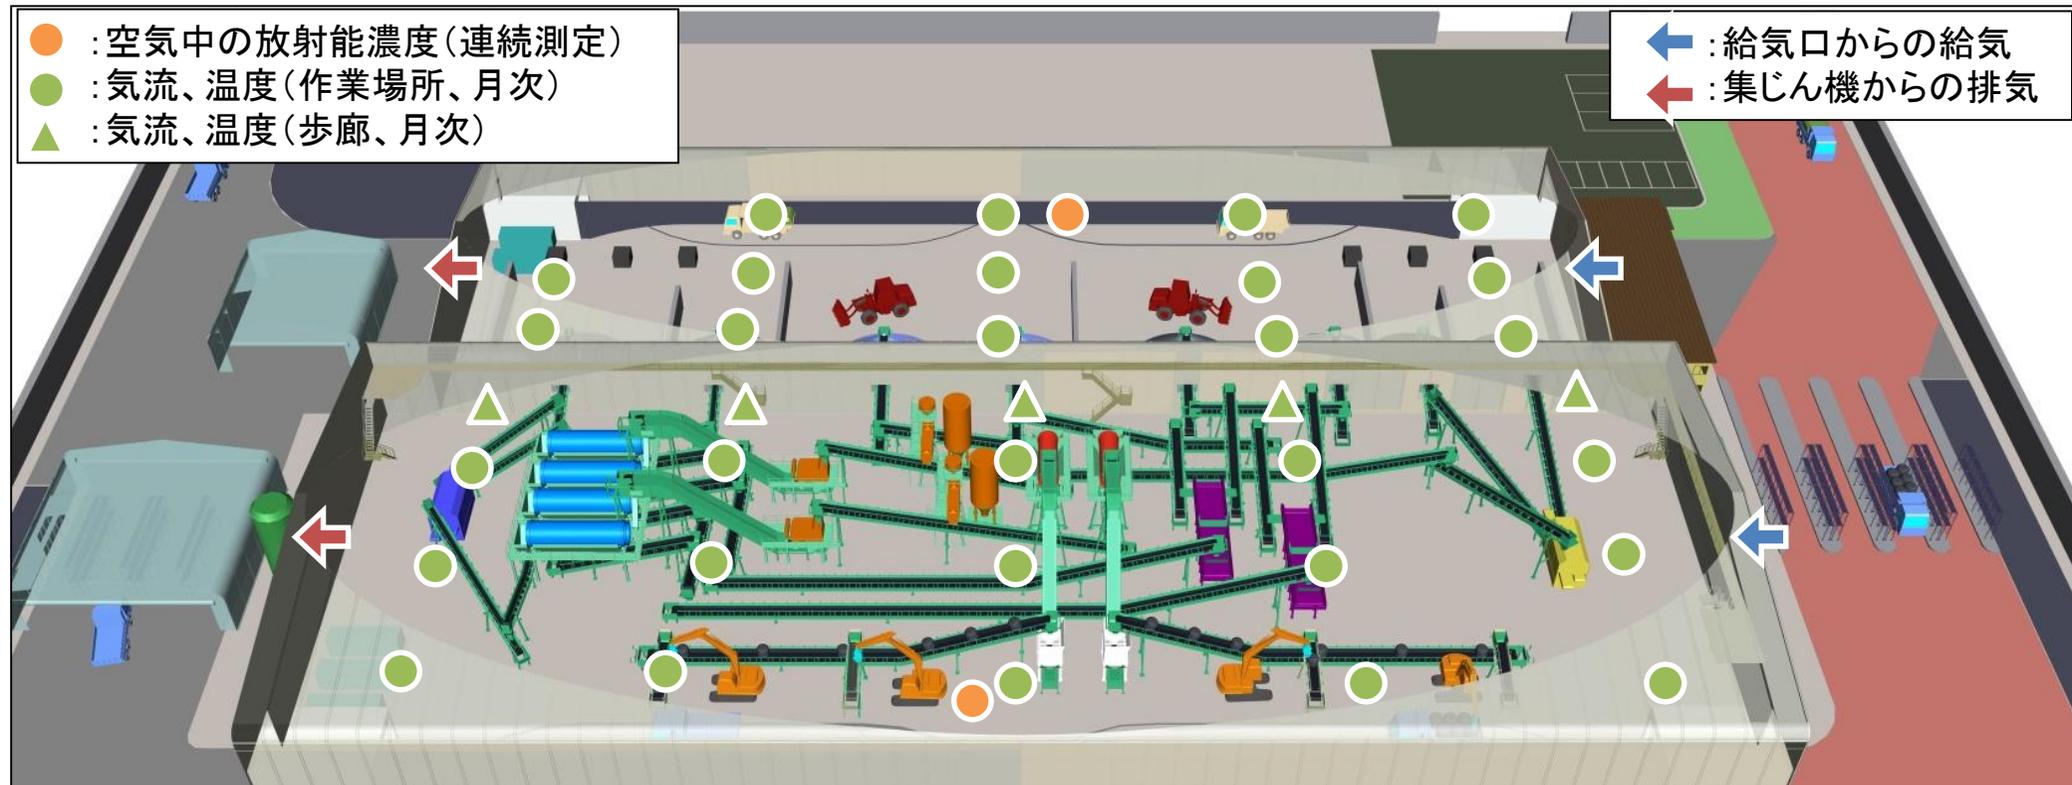
受入・分別施設（双葉工区）の作業環境測定（追加）

- 前回委員会でのご意見を踏まえ、受入・分別施設の各建屋内において、空気中の放射能濃度の連続測定と、気流、温度の測定を行った。

- : 空気中の放射能濃度（連続測定）
- : 気流、温度（作業場所、月次）
- ▲ : 気流、温度（歩廊、月次）

- ← : 給気口からの給気
- ← : 集じん機からの排気

- 空気中の放射能濃度は、すべて検出下限値未満であることを確認した。3カ月間程度測定を継続してデータを蓄積し、作業環境の安全性を確認していく。 ※検出下限値: 10^{-5} Bq/cm³程度以下
- 気流については、給気口から、排気を行う集じん機に向かう空気の流れが形成されていることを確認した。温度は、南側の建屋では同一地点上の高所(3.0m高)で、作業高さ(1.5m高)の測定よりも1~3℃高くなる地点があった。また、暑さ指数(WBGT)は、9月には低位で安定し、熱中症のリスクは低い環境となっていた。

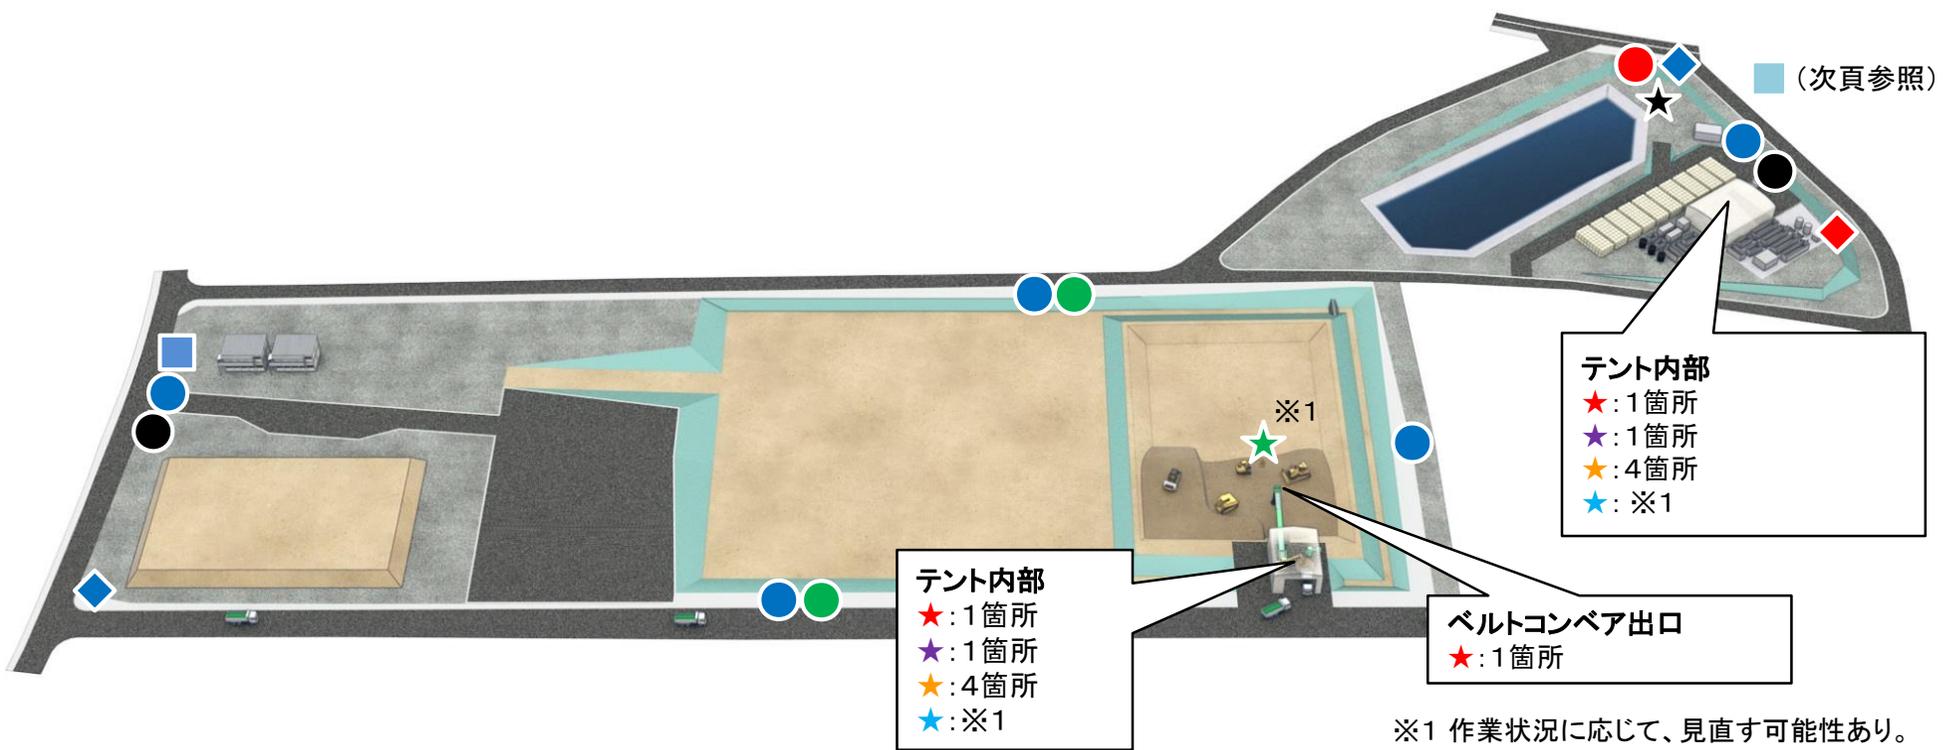
モニタリング（土壌貯蔵施設：大熊工区）

・施設の運転による周辺環境及び作業環境への影響を確認するため、以下の地点でモニタリングを行う。

- ：騒音・振動
- ：悪臭
- ：空間線量率（敷地境界、週次測定）
- ：空間線量率（敷地境界、連続測定）
- ：地下水（集排水設備）中の放射能濃度
- ◆：地下水中の放射能濃度、環境項目等
- ◆：処理水の放射能濃度、排水基準項目等
- ：放流先河川の放射能濃度等
- ★：粉じん濃度、空間線量率（作業環境）、空気中の放射能濃度
- ★：表面汚染密度（床）
- ★：表面汚染密度（壁）
- ★：表面汚染密度（設備）
- ★：表面汚染密度（作業車両内部）
- ★：沈砂池からの放流水の浮遊物質濃度

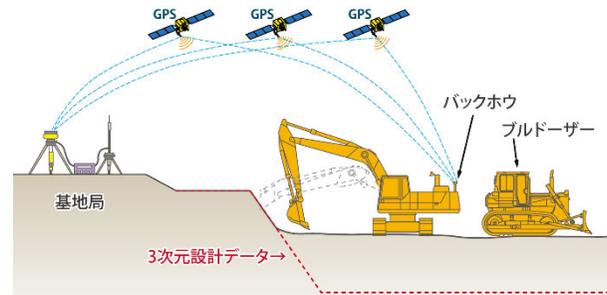
【建設時】
掘削作業の効率化
(3次元設計データに合せたマシン制御)

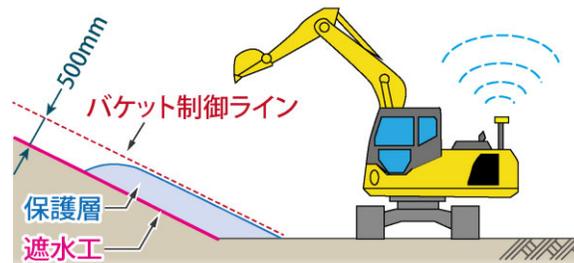
【埋立時】
遮水シートの破損防止
(保護層 施工時のバケット位置制御)

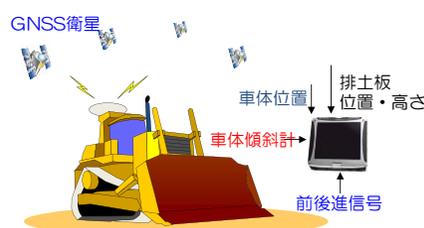
システムイメージ

■敷均しマシンガイダンスシステム

GNSSを搭載したブルドーザに位置情報を入力し法面への接近を制御することで、法面遮水シートの損傷を防止

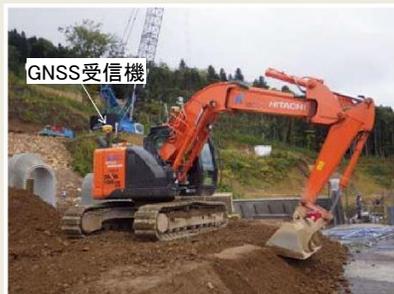
GNSS受信機

※GNSS: 全球測位衛星システム

- 整形後の基盤表面に凹凸があると埋立作業時の遮水シート損傷が懸念
- 遮水工の基盤整形にはGNSSマシンガイダンス付ブルドーザ等を用いて、凹凸のない平滑な基盤を造成

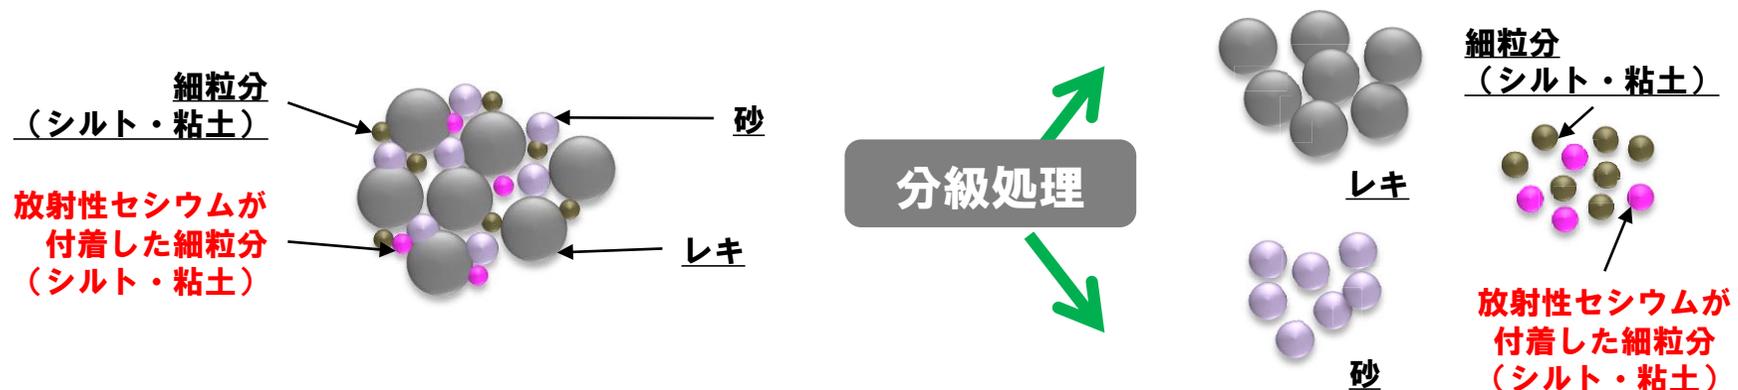
図 分級処理のイメージ

- 中間貯蔵施設に搬入された土壌を分級処理
- 処理方式の異なるパイロットプラント(処理能力10t/時程度を想定)を複数系列設置し、複数の技術を実証
- 除去土壌の発生場所、性状、放射能濃度に応じて処理を行い、その分級性能を確認

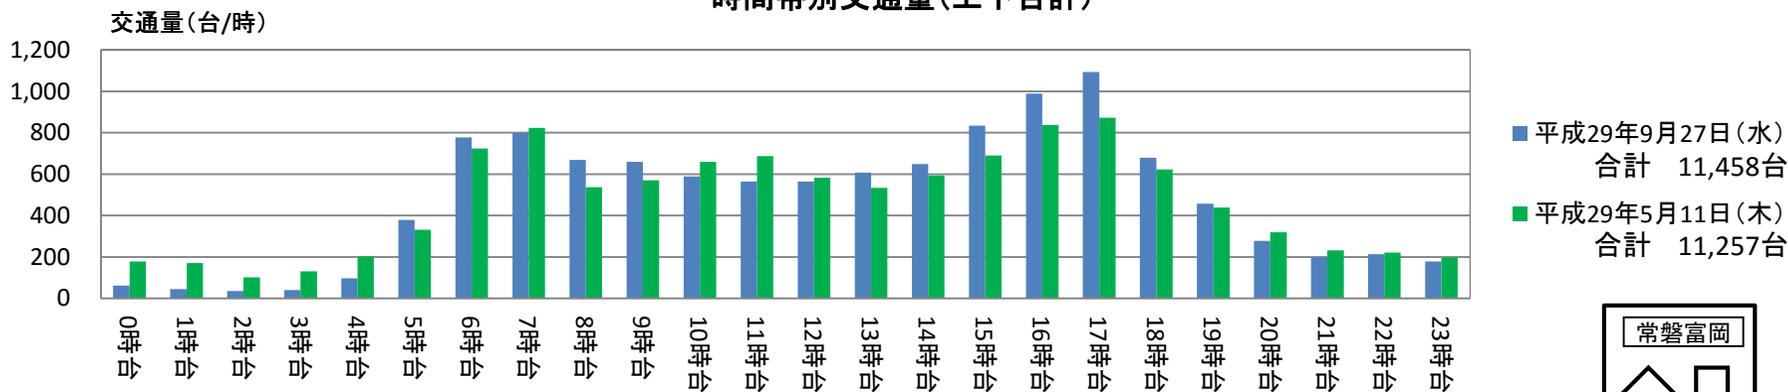
時間帯別交通量(上下合計)

■ 常磐道(広野~常磐富岡間)の時間帯別交通量・速度について 9月27日(水)

- 交通量は朝夕が多い状況となっている。
- 方向別では、上りは17時台に、下りは6時台にピークとなっている。
- 輸送車両が利用する下りの8時~14時台では、著しい速度の低下は見られていない。

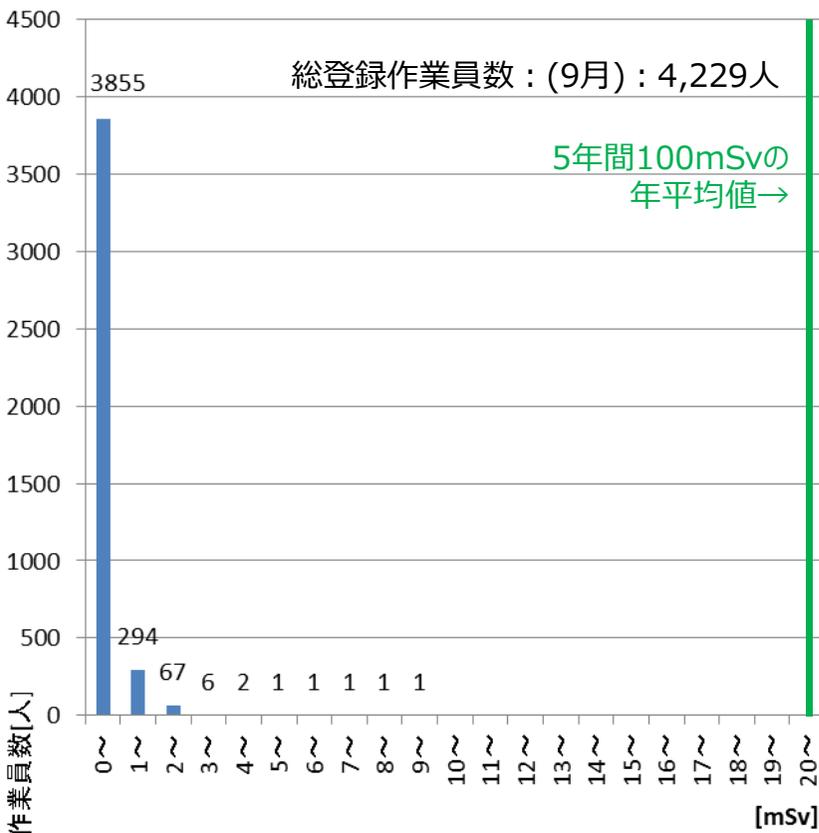
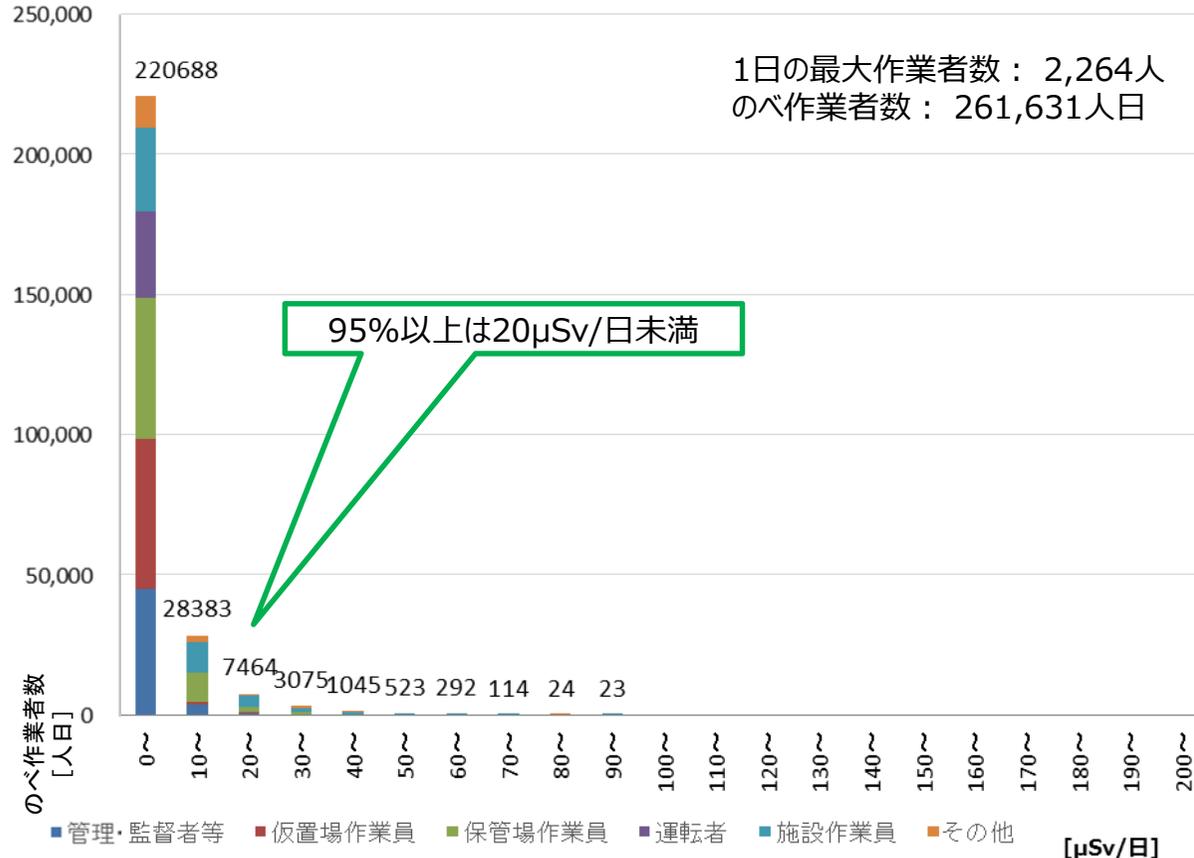
作業員の累積被ばく線量の分布(平成29年度)^{※1,2}

- 仮置場、中間貯蔵施設の作業員、輸送車両の運転者等、すべての業務従事者の被ばく線量が、電離則及び除染電離則で定められた限度(5年間で100mSvかつ1年間で50mSv等)を超えないよう、各工事の受注者が管理している。(各受注者は、安全を見込んだ自主的な目標を設定し、管理している。)
- 環境省は、各受注者が管理する作業員の被ばく線量の情報を収集・分析し、管理が適切に実施されていることを確認している。

作業員の日次被ばく線量の分布
(平成29年4月1日～平成29年10月31日)

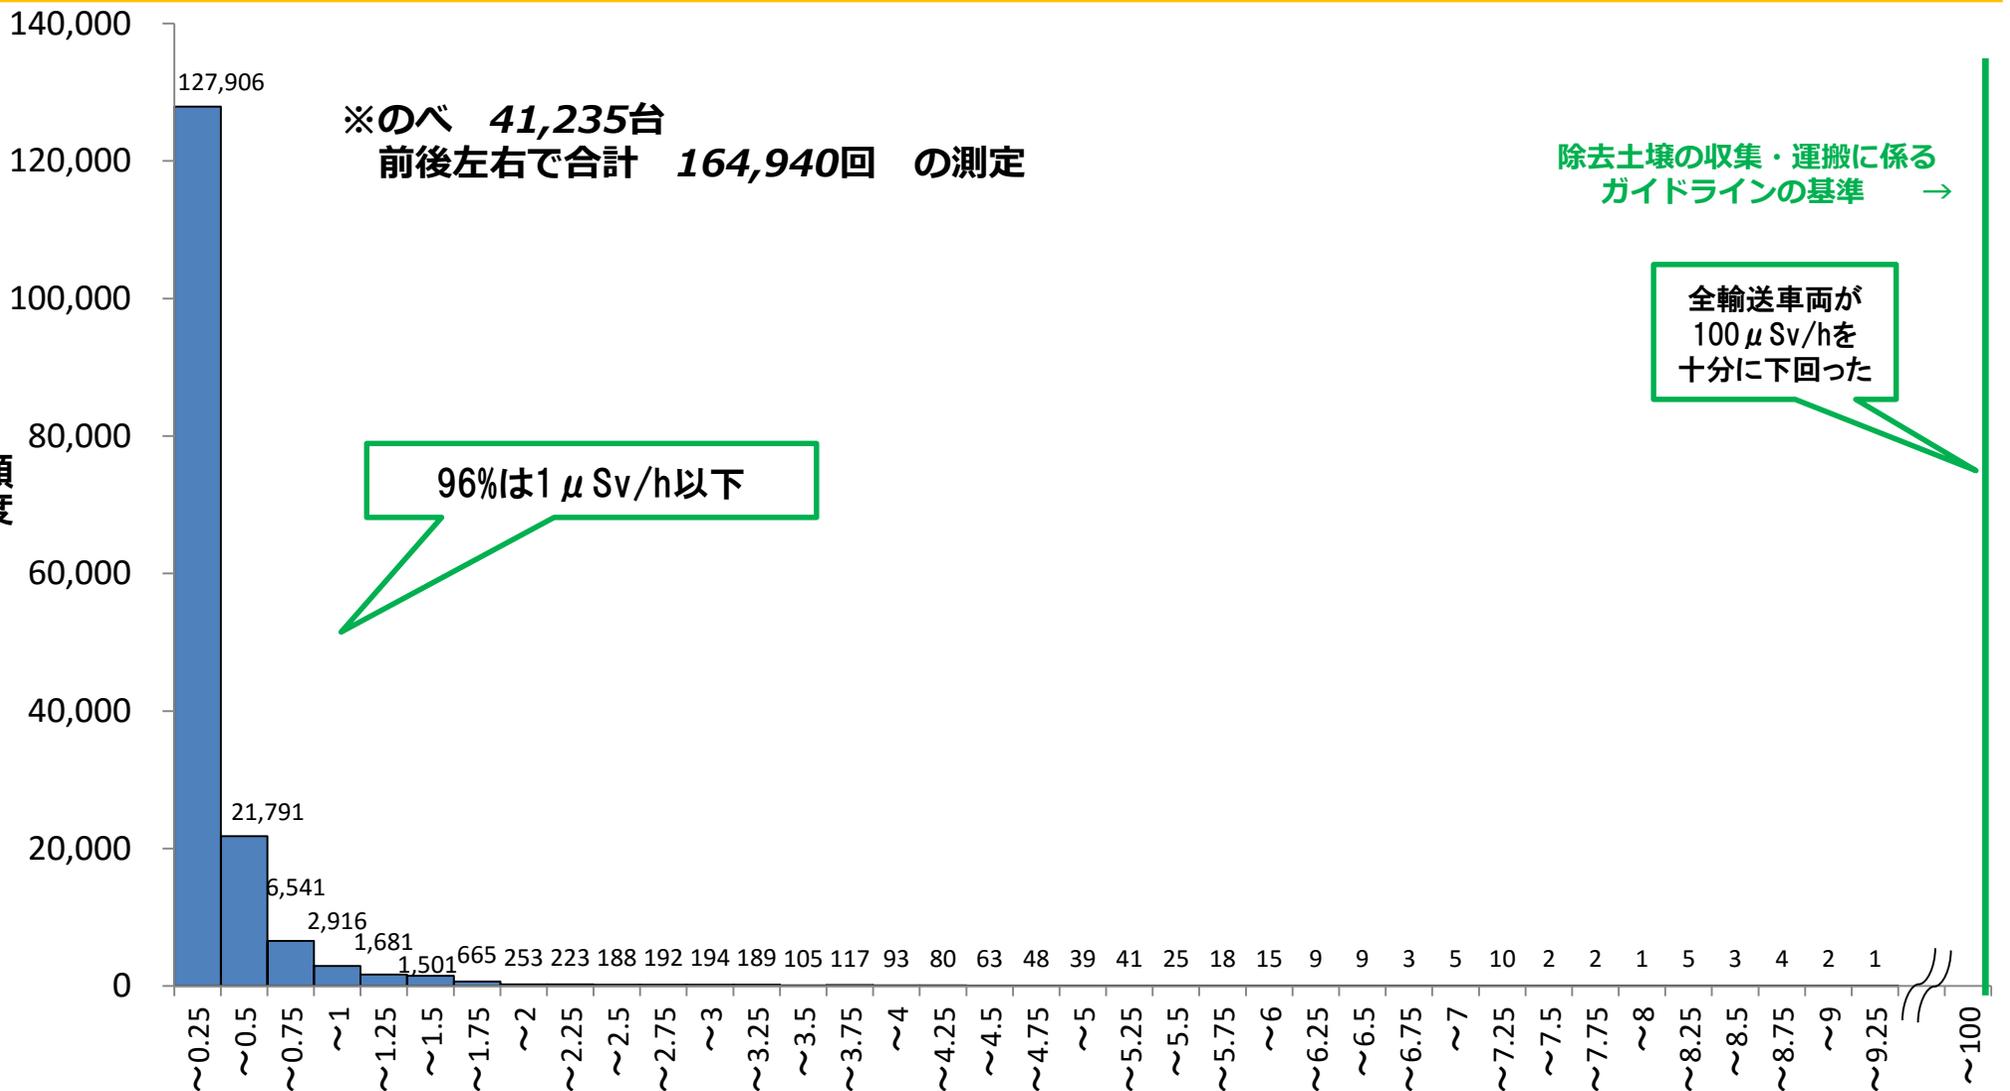
輸送車両周辺の空間線量率の測定結果(平成29年4月1日~11月5日時点) ※バックグラウンドの影響も含む [μSv/h] 2

○ 仮置場からの搬出時に、除染土壌等を積載した輸送車両の前後左右1メートル離れた地点で空間線量率を測定し、積載した除染土壌等による周辺への放射線の影響を確認している。
