中間貯蔵施設環境安全委員会（第9回）

中間貯蔵施設事業の状況について

環境省

中間貯蔵施設に係る施設整備における 環境影響の予測・評価と 環境保全対策の検討について

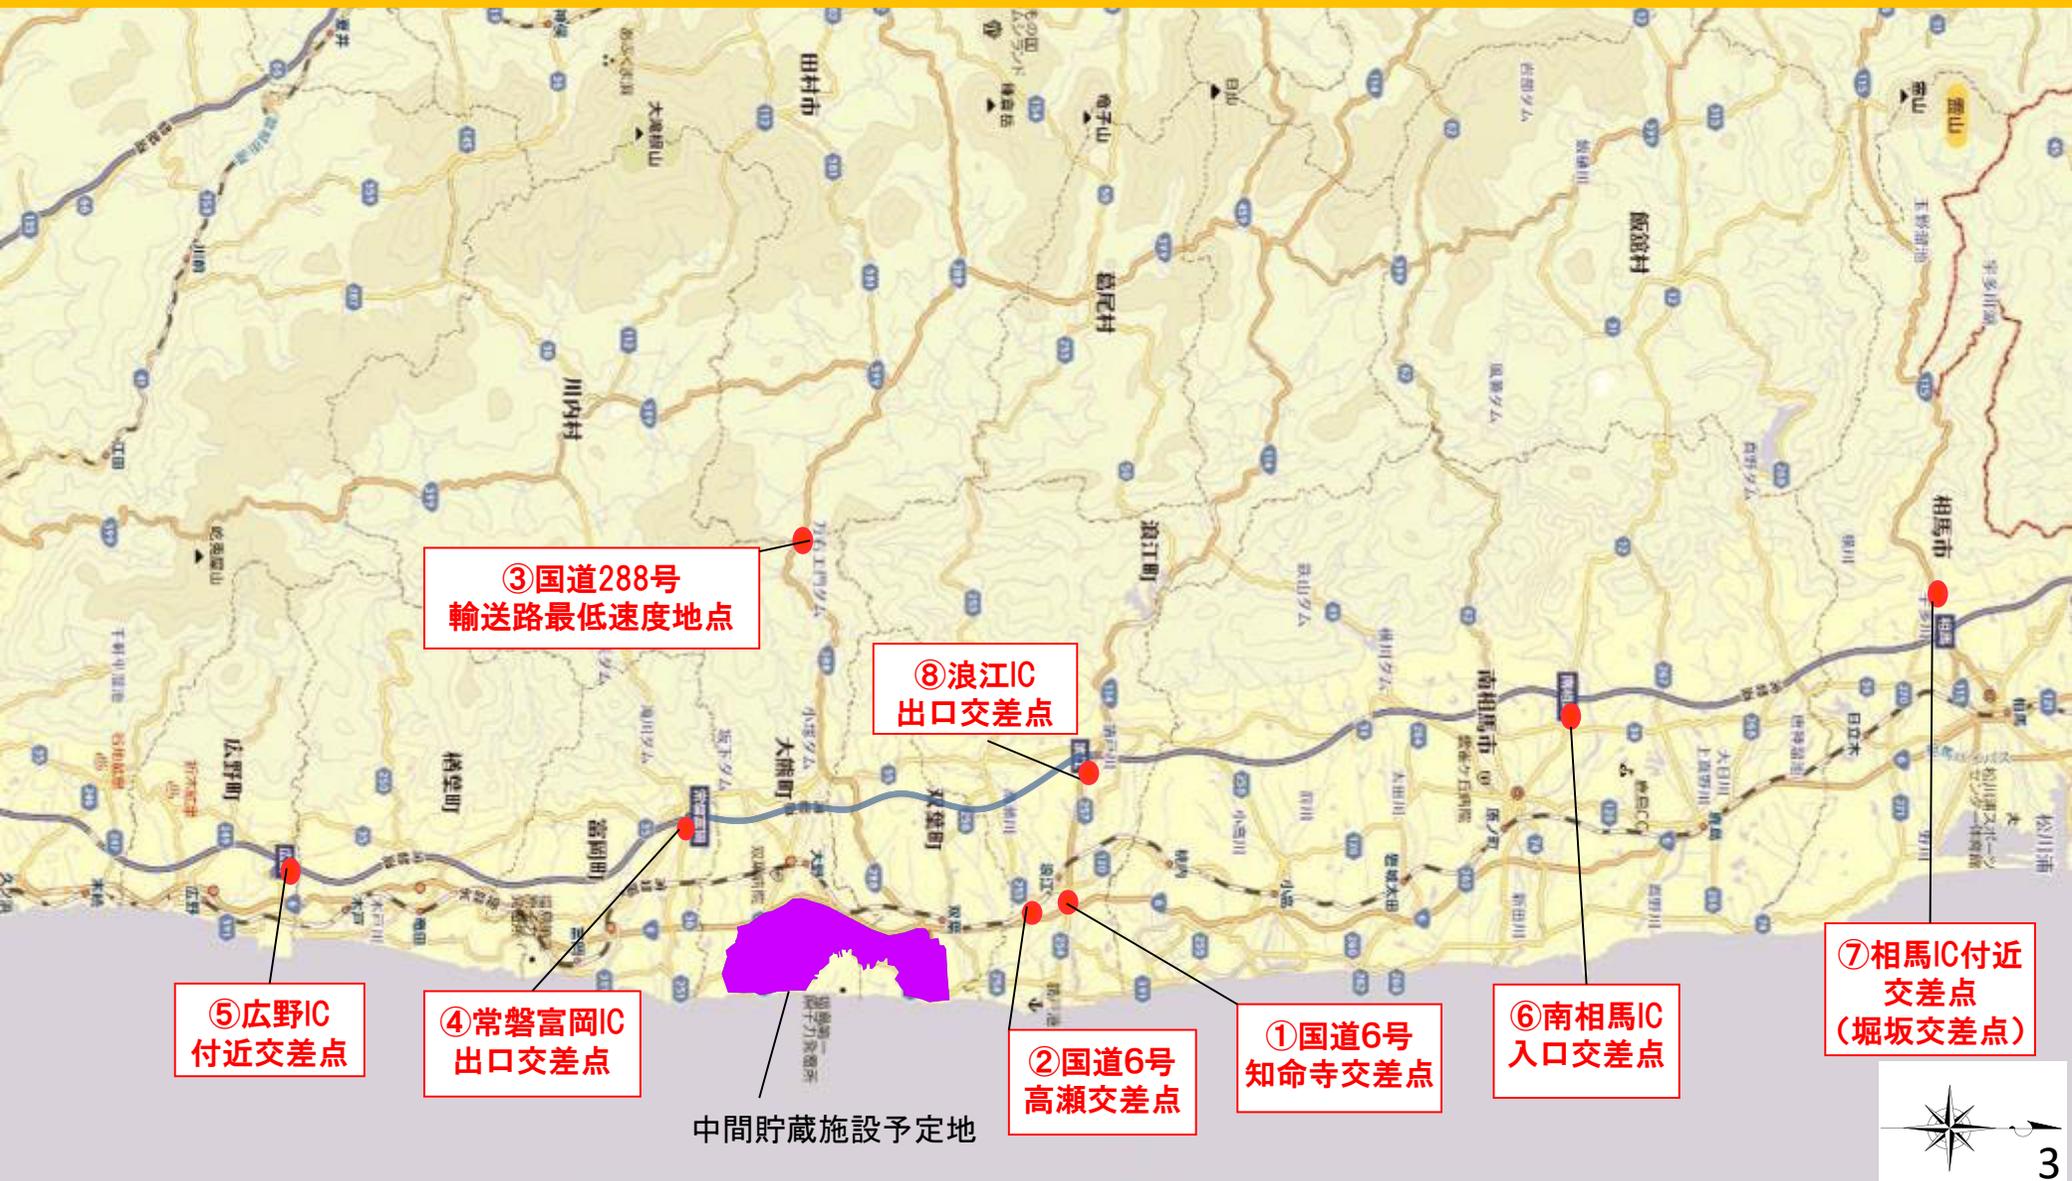
輸送車両の通過地点のうち交差点や速度低下地点において、遮へい板付きの測定器を用いて周囲の放射線の影響を除去し、車道から歩道方向に入射する放射線量率の変化を測定している。

当該地点を通過した輸送車両数 [台]	うち通過時に線量率の増加が観測されたもの[台]※1	(参考) 当該地点の空間線量率 [μSv/h]※2	(輸送車両通過時)		
				追加被ばく線量率 (瞬間最大値) [μSv/h]※3	線量率の増加が観測された時間(累積) [分]※3	追加被ばく線量(累積) [μSv]
①知命寺	1,164	28	0.16	0.08	9.7	0.005
②高瀬	2,948	76	0.20	0.10	23	0.01
③国道288	1,942	16	0.24	0.03	3.0	0.001
④常磐富岡IC	15,841	97	0.64	0.05	18	0.01
⑤広野IC	515	103	0.17	0.06	25	0.01
⑥南相馬IC	3,562	79	0.14	0.03	14	0.006
⑦相馬IC	2,138	126	0.15	0.13	29	0.02
⑧浪江IC※4	1,527	59	0.45	0.49	32	0.05

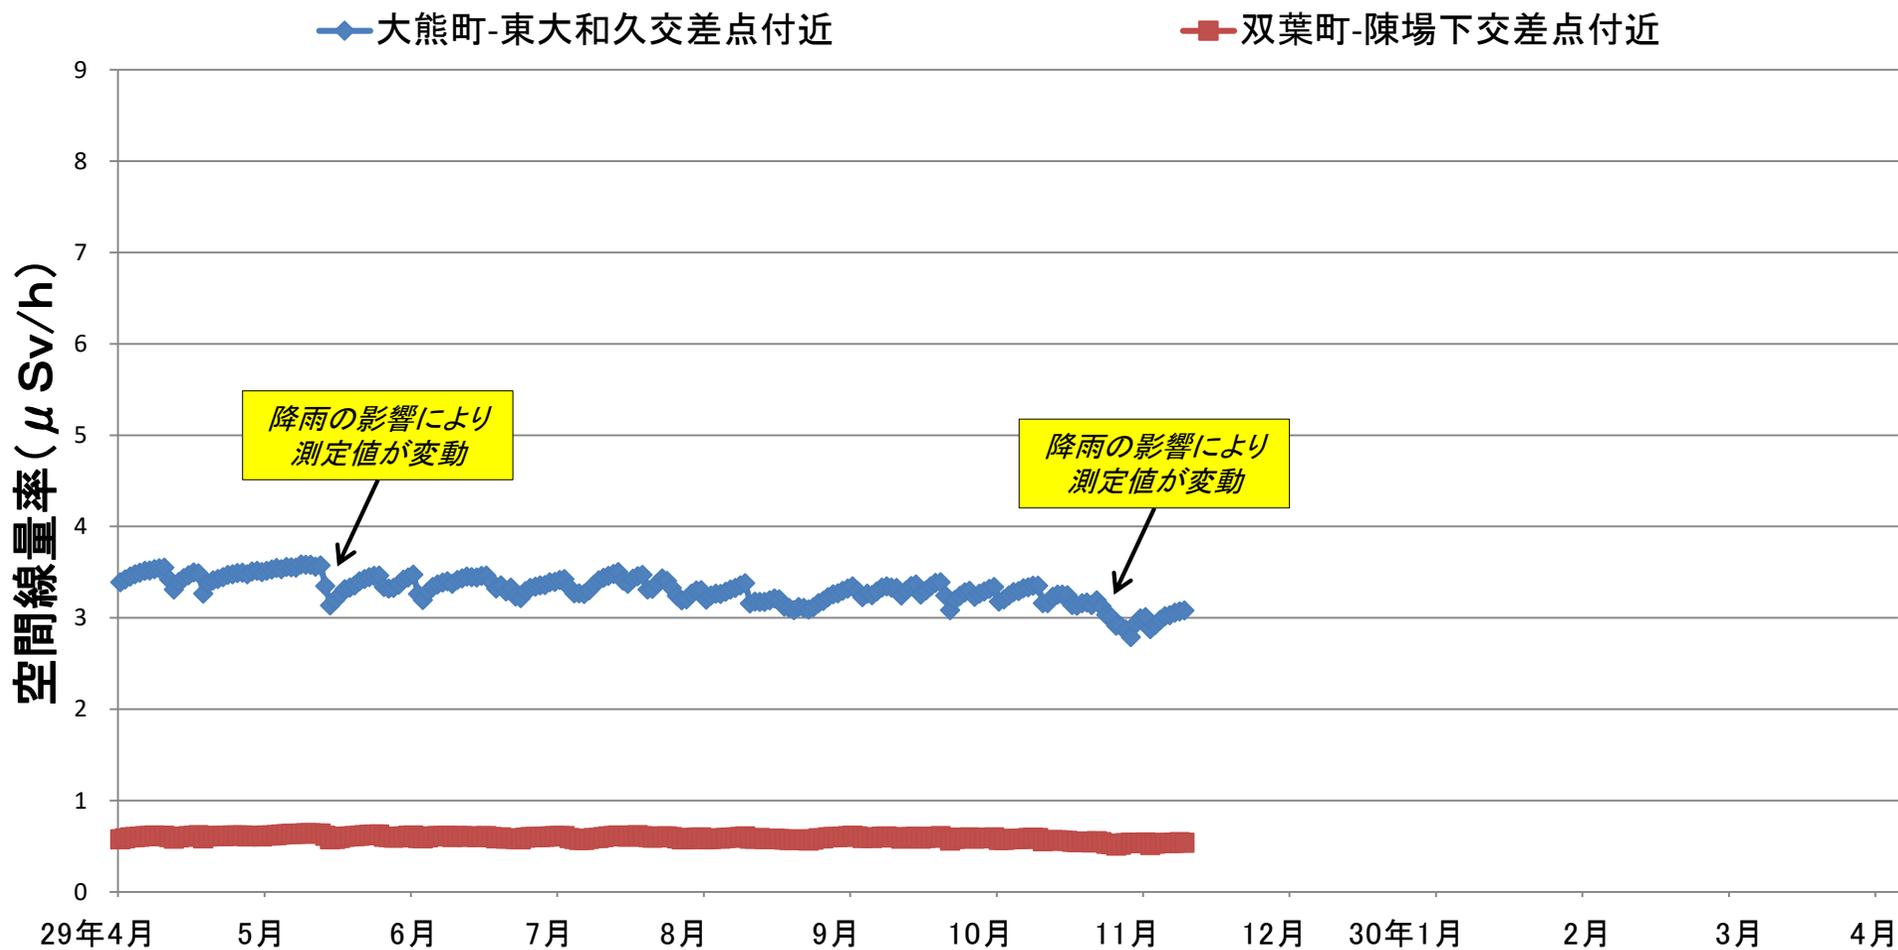
中間貯蔵施設予定地境界における空間線量率の推移(連続測定)
(平成29年4月～平成29年11月5日時点)

○ 空間線量率は、降雨等の影響は見られたが、通常の変動の範囲内で推移していることを確認した。

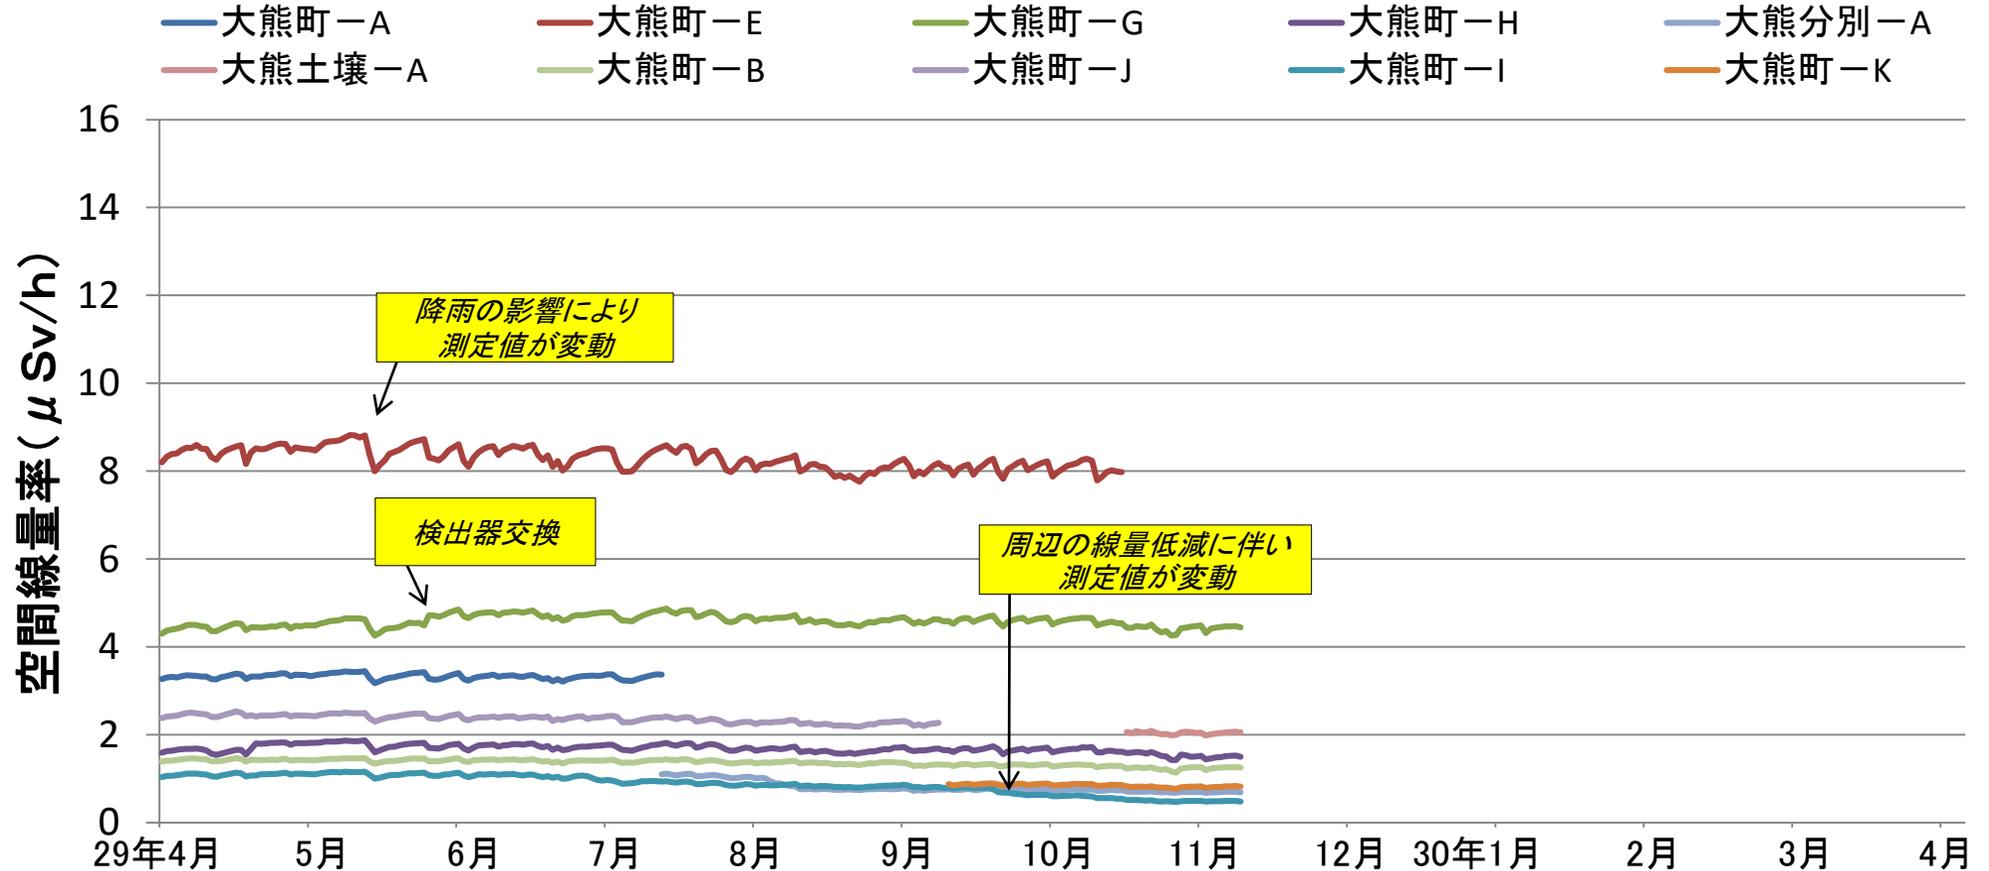
保管場等境界における空間線量率の推移(連続測定)(平成29年4月～平成29年11月5日時点)

○ 空間線量率は、降雨等の影響や工事の進捗に伴う周辺の線量低減の際などに変動が見られたが、除染土壤等の搬入、保管による周辺への影響は見られなかった。

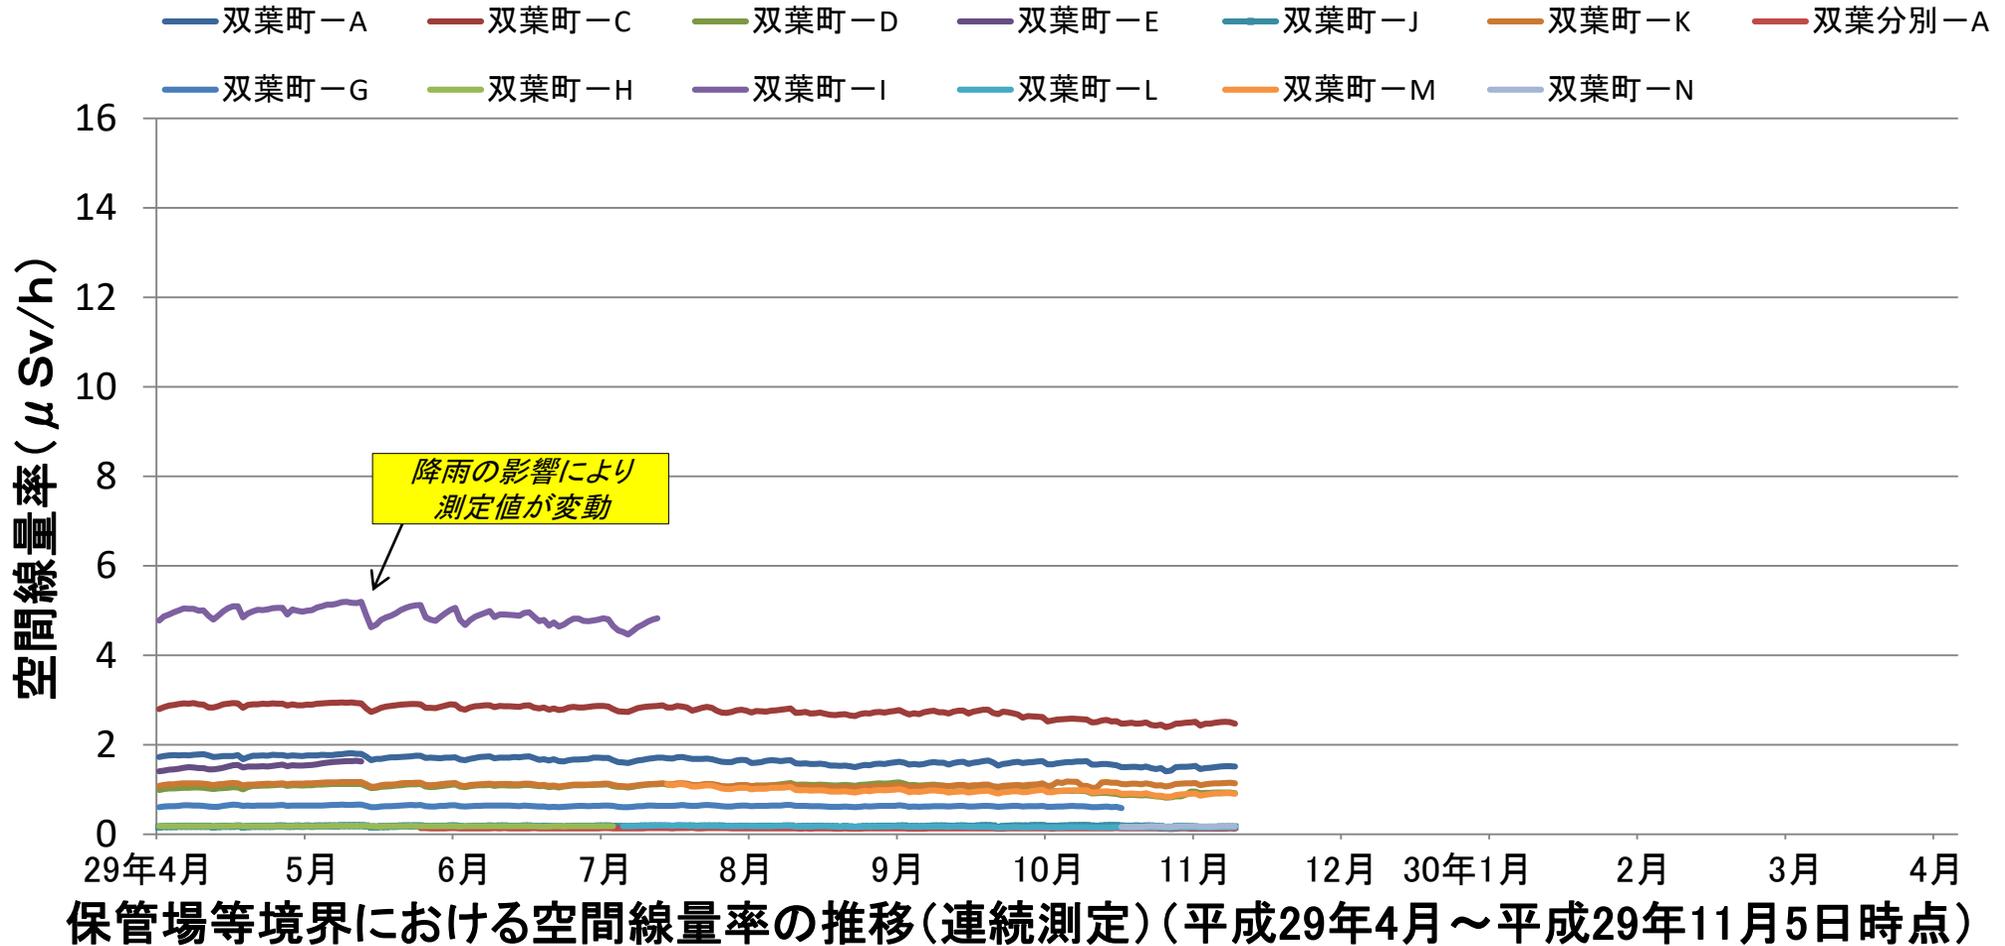
○ 空間線量率は、降雨等の影響による変動が見られたが、除染土壌等の搬入、保管による周辺への影響は見られなかった。

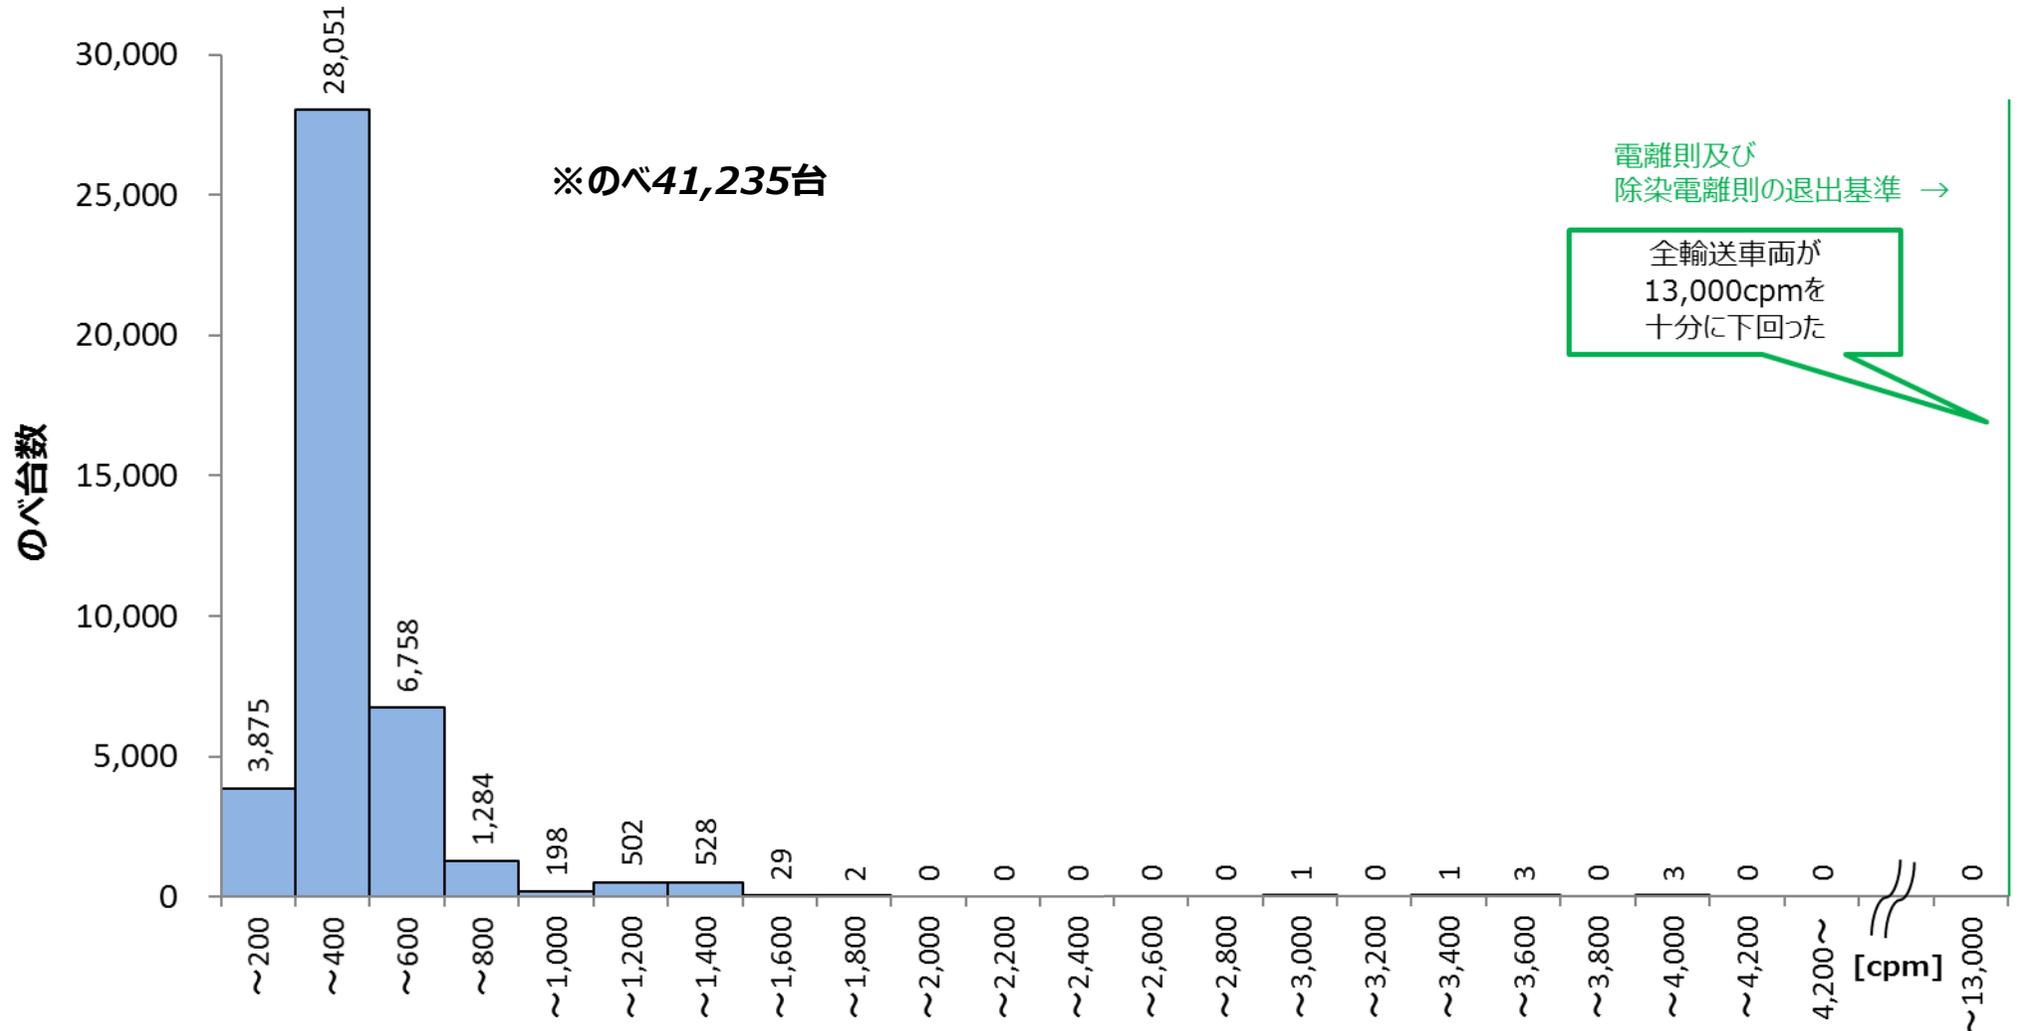
※バックグラウンドの影響を含む
輸送車両のスクリーニング時の最大の表面汚染密度の分布(平成29年4月1日~平成29年11月5日)

○ 中間貯蔵施設からの退出時に、除染土壌等を荷下ろしした輸送車両の汚染検査(スクリーニング)を行い、電離則及び除染電離則に定められた基準を超えていないことを確認している。

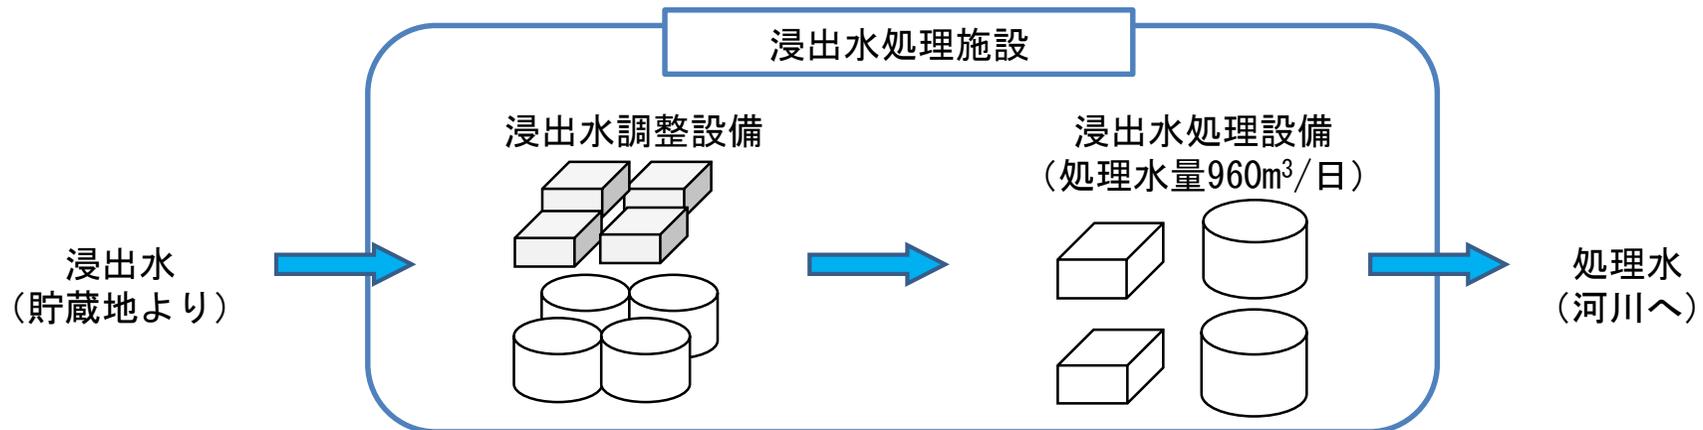
浸出水処理設備

- 浸出水処理設備は20m³/hを基本とし、維持管理・故障時の対応等を考慮して2系列を設置します。（合計処理水量960m³/日）
- 水処理方法は、凝集沈殿処理および砂ろ過処理とします。
- 処理水を濁度計およびNaIシンチレータにより連続測定します。

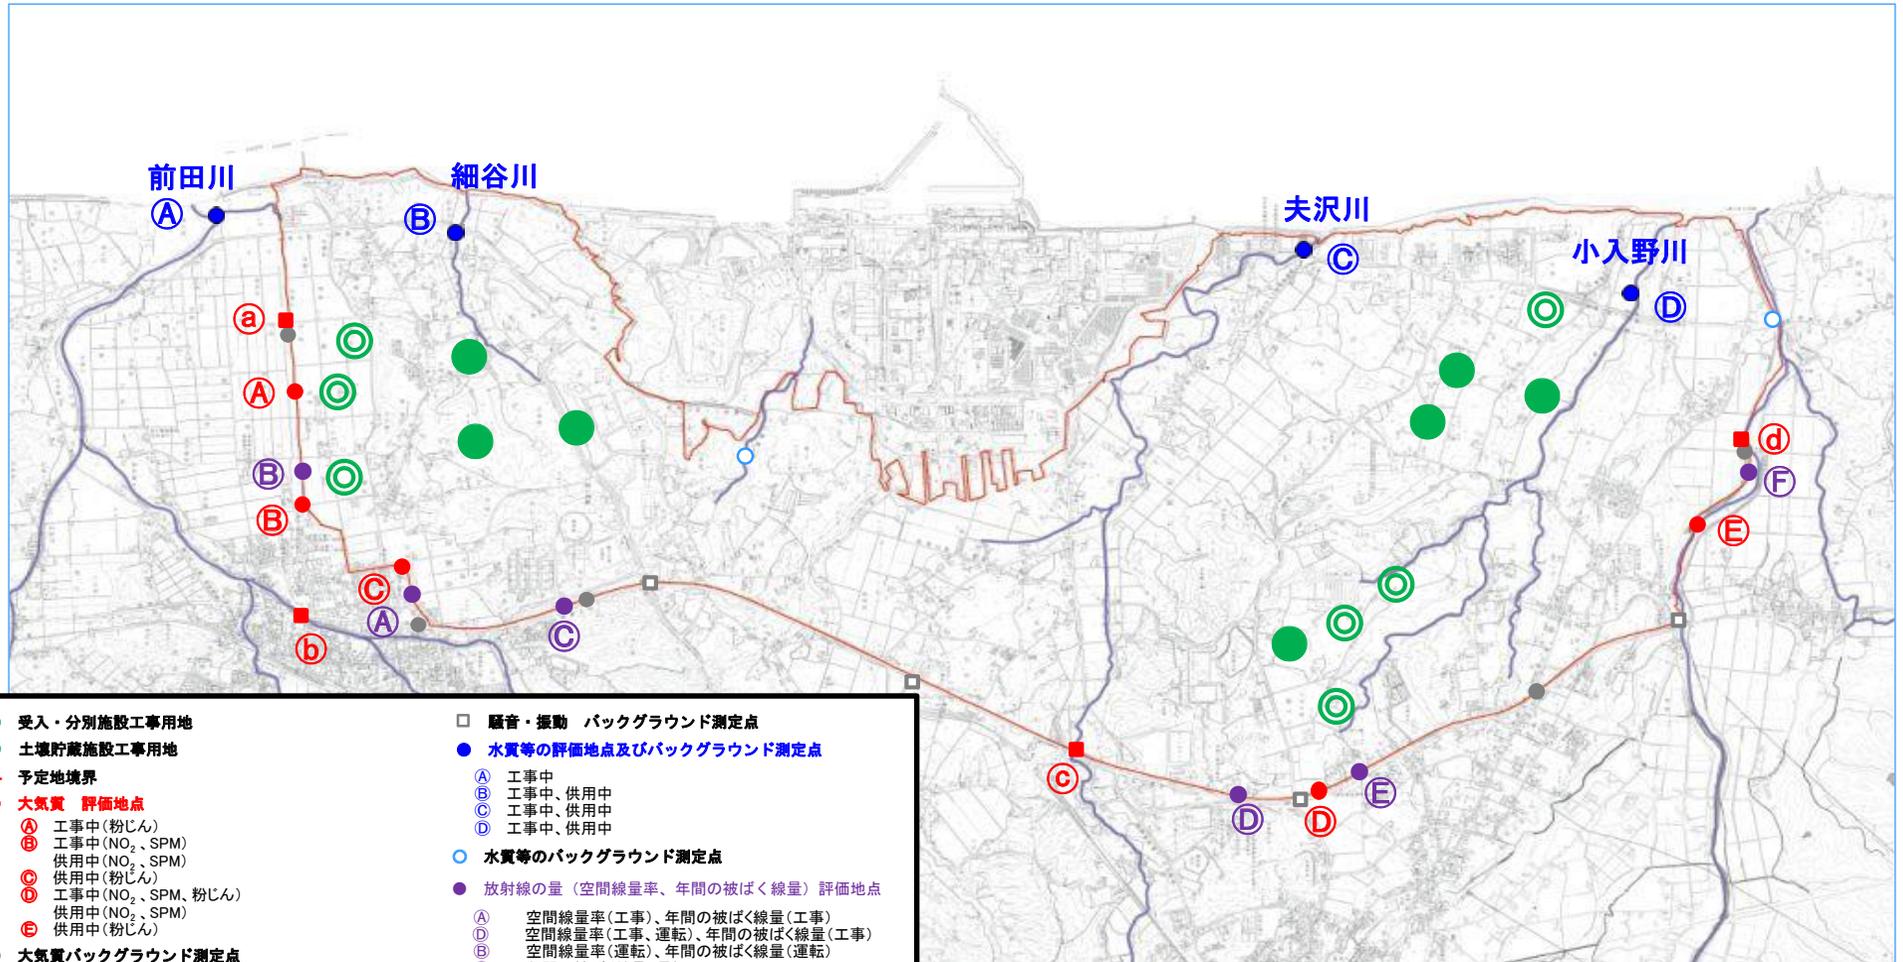
大気質、騒音・振動、水質・底質、放射線の量の評価地点

- 受入・分別施設工事用地
- 土壌貯蔵施設工事用地
- 予定地境界
- 大気質 評価地点
 - Ⓐ 工事中(粉じん)
 - Ⓑ 工事中(NO₂、SPM)
 - Ⓒ 供用中(NO₂、SPM)
 - Ⓓ 供用中(粉じん)
 - Ⓔ 工事中(NO₂、SPM、粉じん)
 - Ⓕ 供用中(NO₂、SPM)
 - Ⓖ 供用中(粉じん)
- 大気質バックグラウンド測定点
- 騒音・振動 評価地点及びバックグラウンド測定点
 - Ⓐ 施設、機械の稼働、運搬車両の運行に伴う騒音・振動
 - Ⓑ 輸送車両の運行に伴う騒音・振動
 - Ⓒ 輸送車両の運行に伴う騒音・振動
 - Ⓓ 施設、機械の稼働、運搬車両の運行に伴う騒音・振動
- 騒音・振動 バックグラウンド測定点
- 水質等の評価地点及びバックグラウンド測定点
 - Ⓐ 工事中
 - Ⓑ 工事中、供用中
 - Ⓒ 工事中、供用中
 - Ⓓ 工事中、供用中
- 水質等のバックグラウンド測定点
- 放射線の量(空間線量率、年間の被ばく線量) 評価地点
 - Ⓐ 空間線量率(工事)、年間の被ばく線量(工事)
 - Ⓑ 空間線量率(工事、運転)、年間の被ばく線量(工事)
 - Ⓒ 空間線量率(運転)、年間の被ばく線量(運転)
 - Ⓓ 年間の被ばく線量(運転)
 - Ⓔ、Ⓕ 空間線量率(貯蔵)、年間の被ばく線量(貯蔵)
