# 中間貯蔵施設事業の状況について

2018年11月  
環境省

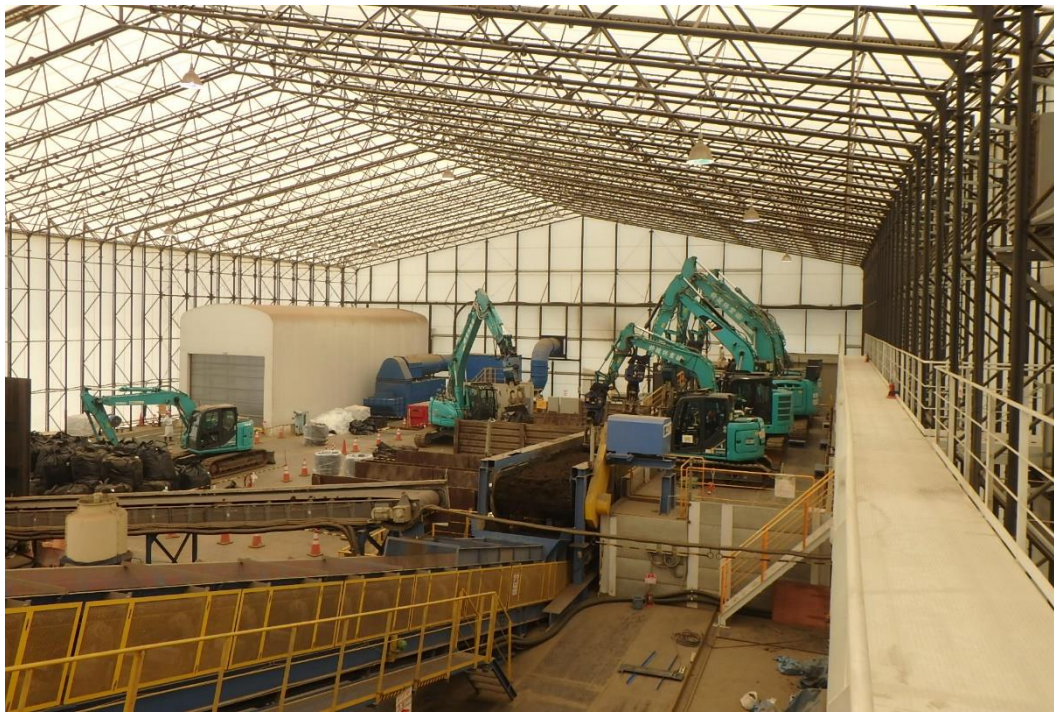
受入・分別施設

- 2016年11月に施設の工事に着手。
- 受入・分別施設については、2017年8月に運転を開始。
- 土壌貯蔵施設の完成に伴い、2017年10月に除去土壌の貯蔵を開始。

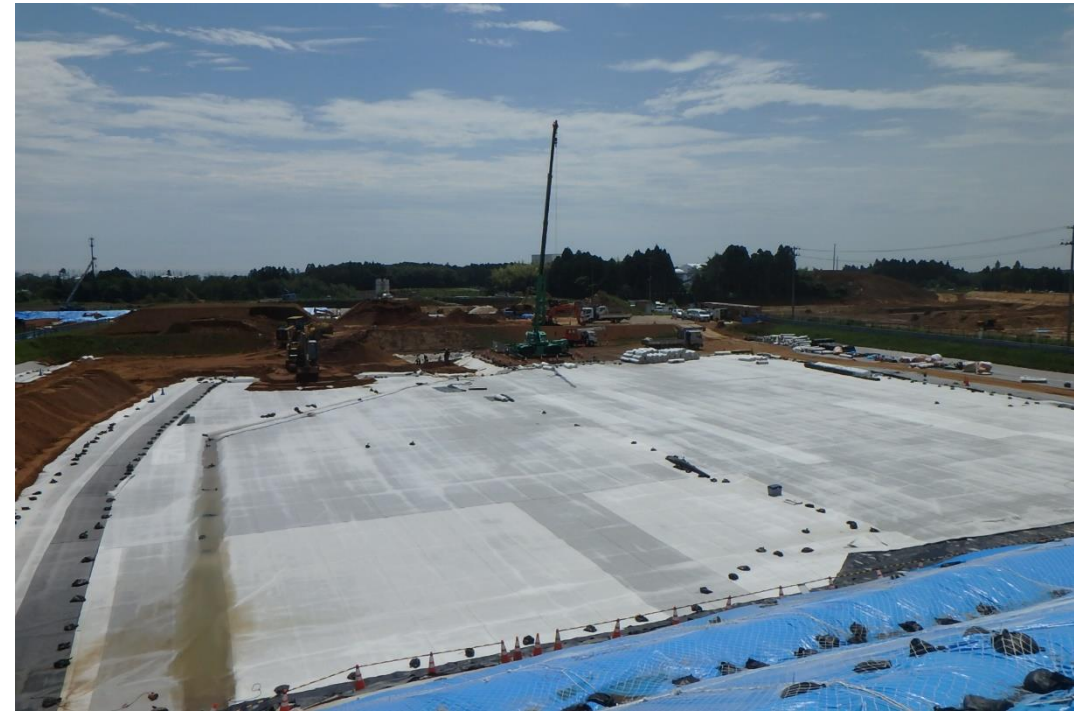
土壌貯蔵施設

●**貯蔵量 約 7.3 万 $\text{m}^3$**

※運搬した除去土壌の重量から推計した締固め後の容積  
(2018年11月8日時点)

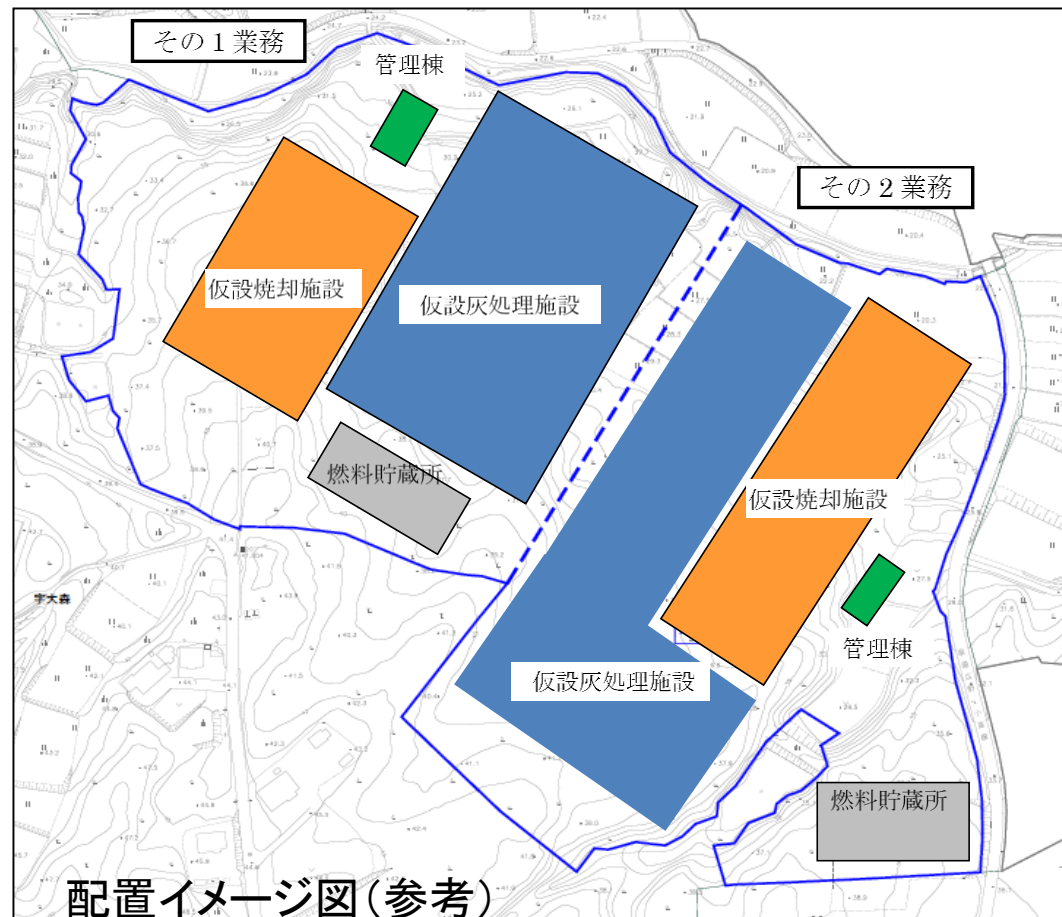
- 双葉町細谷地区、敷地面積 約11ha  
(用地を2業務に分割し、各業務に仮設焼却施設及び仮設灰処理施設を建設)

※ 施設配置はイメージであり、一部変更となる場合がある。

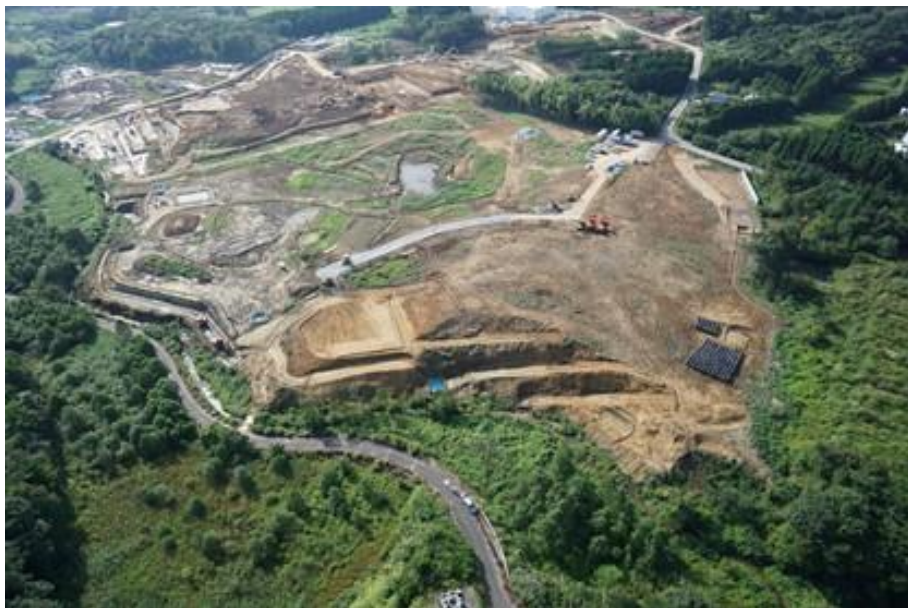
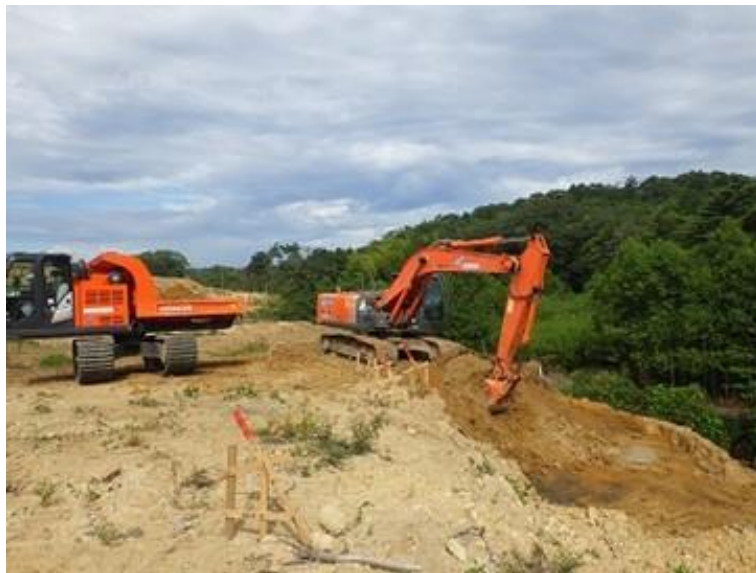
上：ヤード全景  
9月7日現在

下：補強土壁・  
調整池エリア造  
成(補強土壁背面  
掘削)

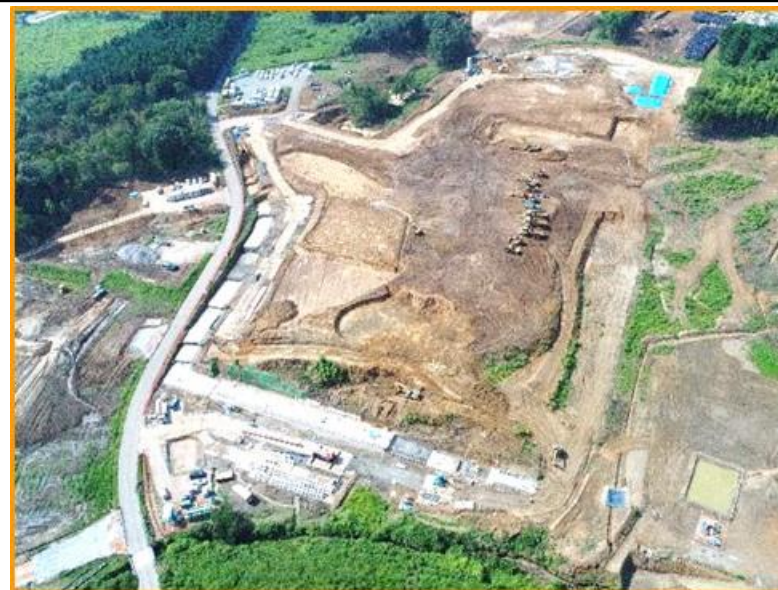
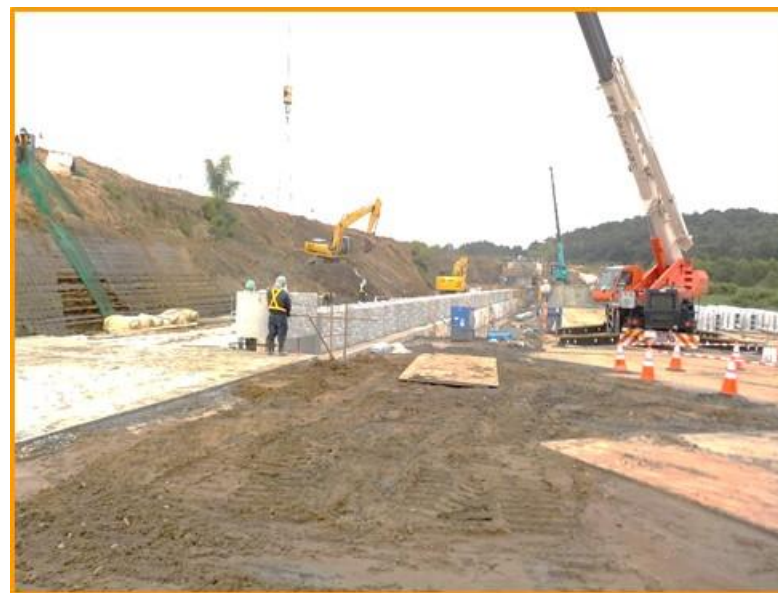
上：ヤード全景  
9月7日現在

下：補強土壁・  
調整池エリア造  
成(補強土壁背面  
掘削)

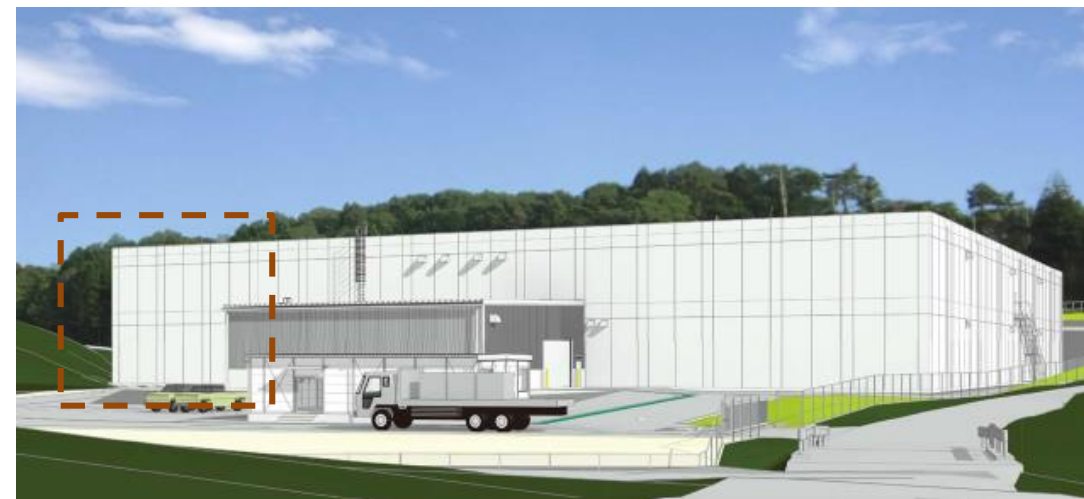
廃棄物貯蔵施設の完成イメージ(双葉1工区)

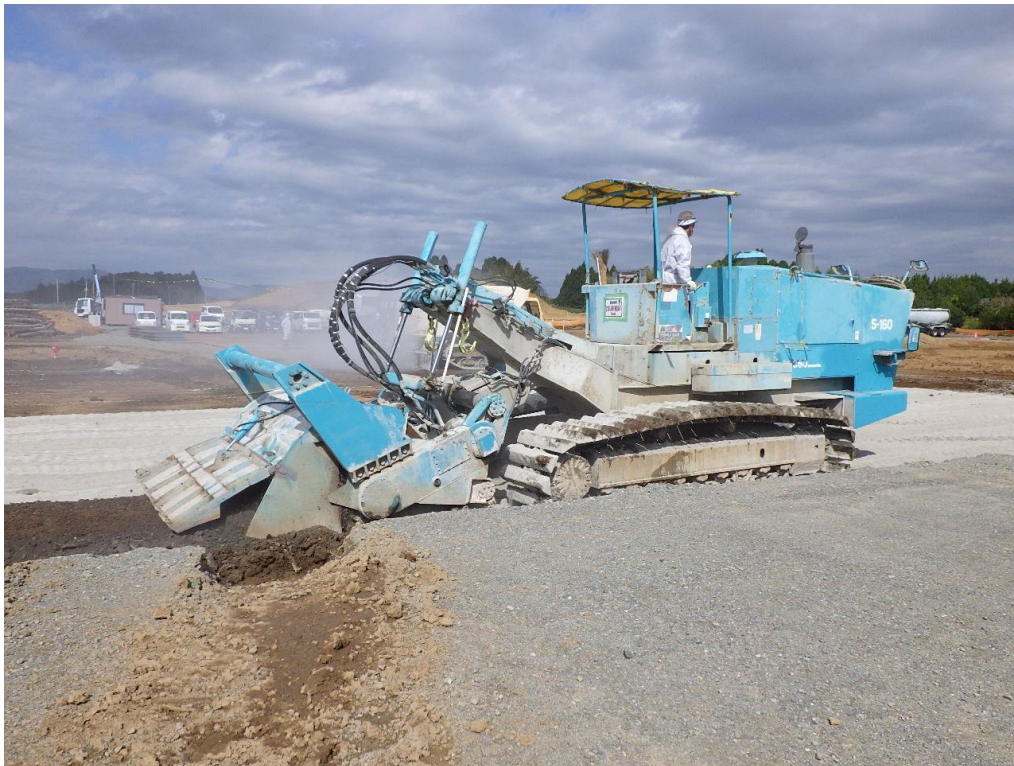
スタビライザーを用いた土間下地盤改良状況

撮影10月3日

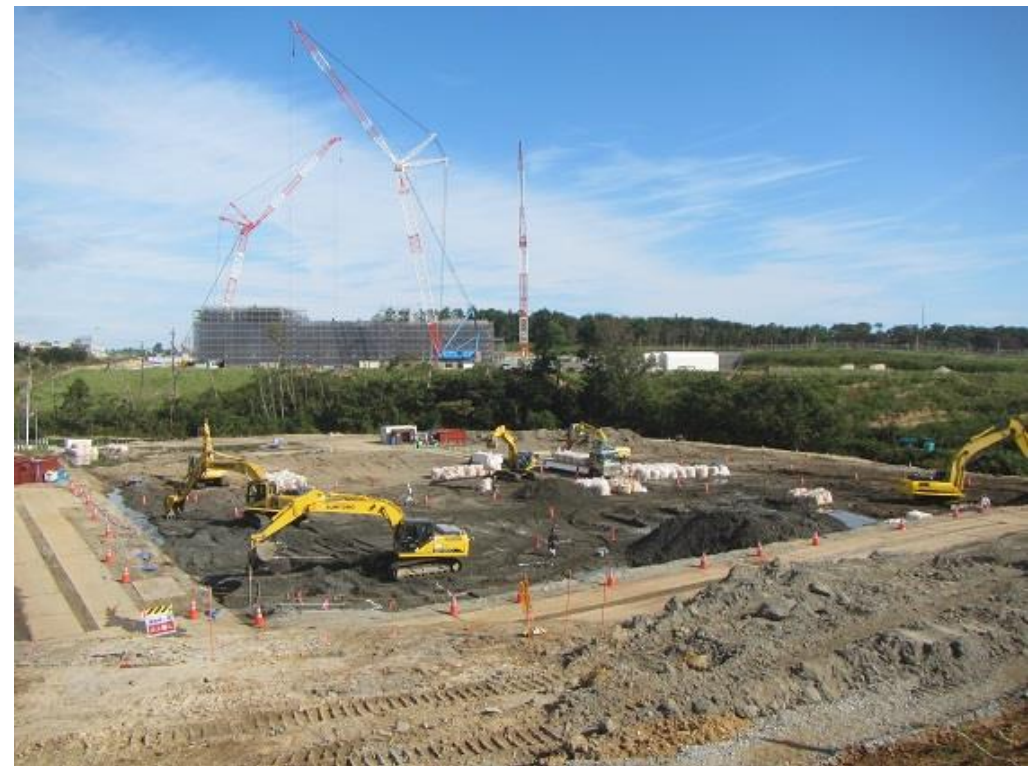
バックホウを用いた基礎下及び土間下地盤改良状況

撮影10月10日

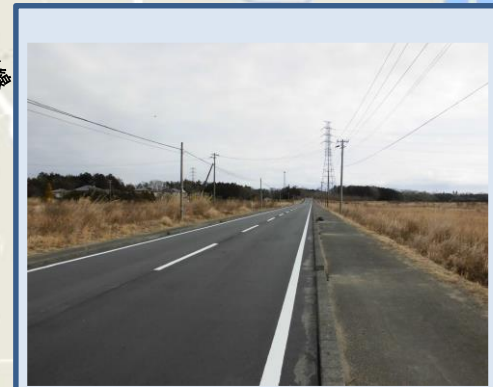
改良工事後の道路の様子(町道東17号線)

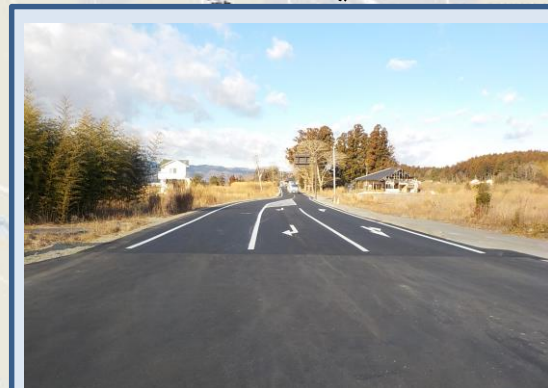
改良工事後の道路の様子(県道251号線)

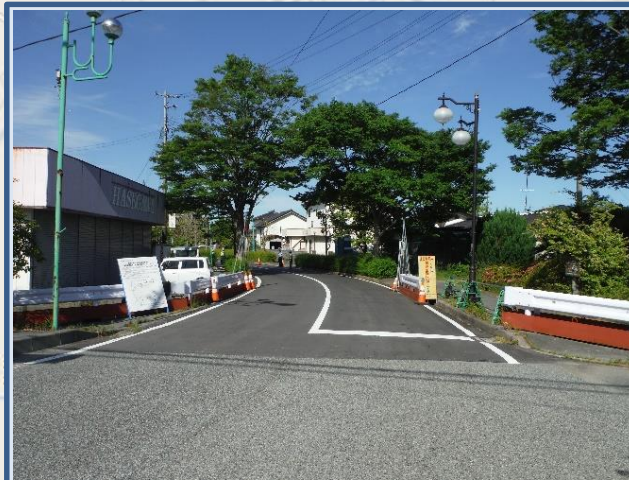
改良工事後の道路の様子(町道下条・細谷線)

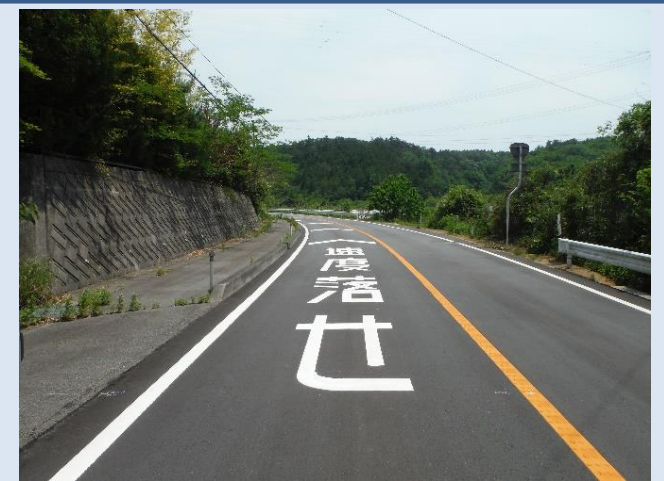
改良工事後の道路の様子(国道288号線)

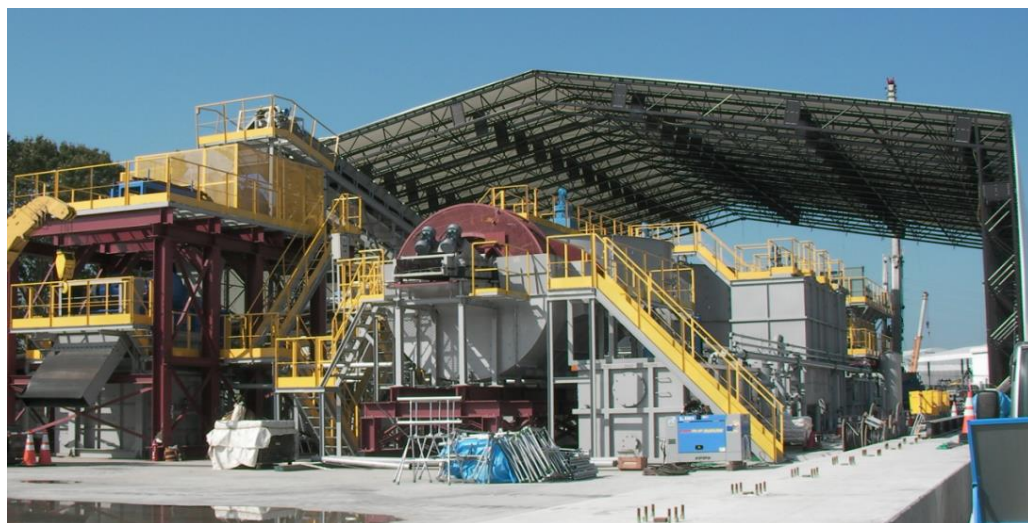
【工事現状 (2018年10月26日撮影)】
