# 中間貯蔵施設事業の状況について

2022年3月

環境省

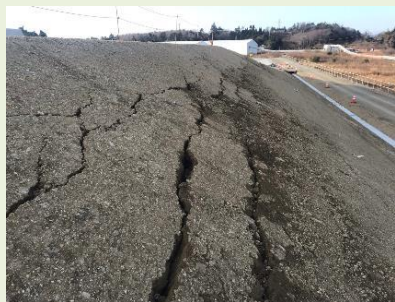
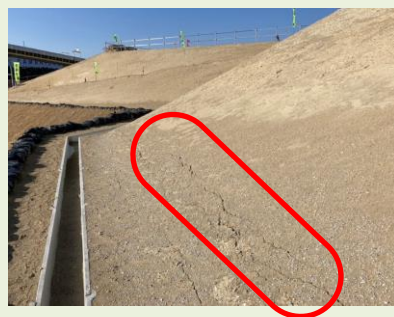
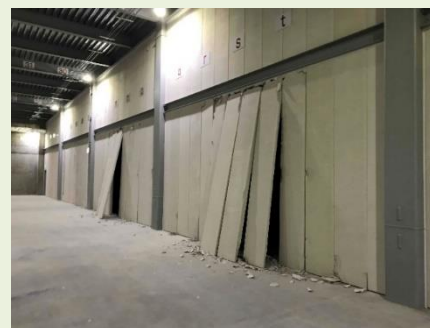
- 土壌貯蔵施設について
  - ・堰堤の一部にクラックが発生した。
- 受入・分別施設について
  - ・目立った損傷はみられない。
- 廃棄物貯蔵施設について
  - ・大熊1工区及び双葉2工区の建物内仕切り壁が損傷した。
  - ・双葉1工区に保管する鋼製角形容器の一部でズレが確認されたが容器に損傷は見られなかった。
  - ・その他、電気シャッターの開閉不良、空調ダクトのパネル落下、道路擁壁の間詰コンクリートの剥離等の被害が発生した。

仕切り壁の損傷

双葉1工区鋼製角形容器のズレ

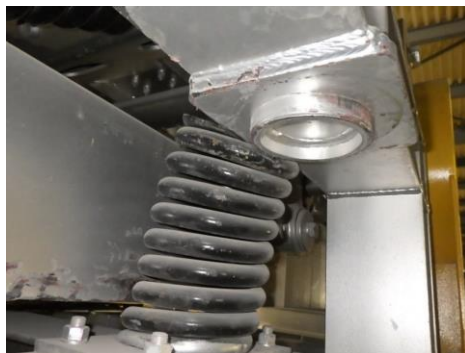
仮設灰処理 生成物コンベアの損傷
