中間貯蔵施設事業において
発生した事例と対応等について
(2022年8月環境安全委員会報告以降)

2023年3月

環境省

事業において発生した事例と対応等

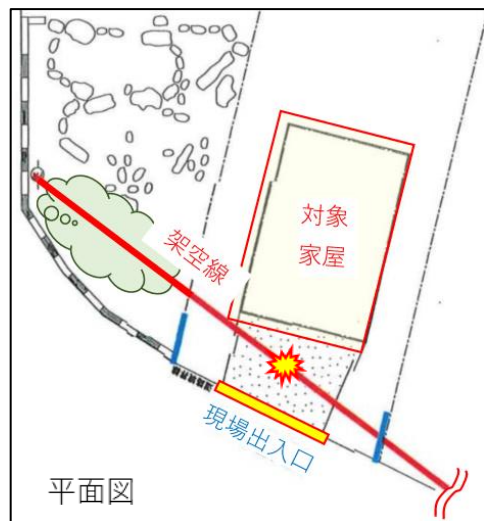
・家屋解体作業時の架空線切断

家屋解体作業において、業務車両の出入口確保を行う際、出入口を横断する状態で敷設されていた架空線(NTT光ケーブル)を切断した。

- ・ 家屋解体現場の請負事業者担当職員が、電話配線と誤認し、切断許可をした。(切断した。)
- ・ 架空線確認すべき手順を省略した。
(出入口ゲートを追加設置するに当たり、現場の出入口ゲート追加設置の立会を依頼しなかったため、架空線確認の機会を逸した。)
- ・ 架空線の種類について認識・確認がされていなかった。

- ・ 「架空線の切断は、担当監督官の承認を得る」ルールを設定。
- ・ 「現場の出入口ゲートの設置の際は、立会いの依頼をする」ルールの遵守を徹底。
- ・ 架空線の種類、及び「架空線を切断するルール」について教育を実施。

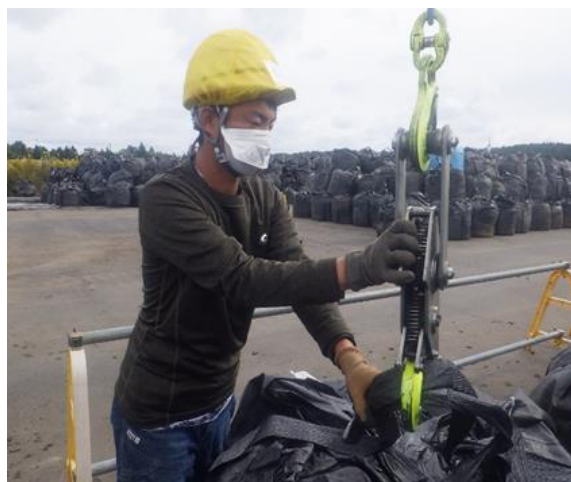
【けが発生時の状況】

- ・オートフックに指を挟まれ作業員がけが 2022年10月25日 10時15分頃 <(株)伊藤工務店>
- ・ 保管場で大型土のうに玉掛けの際、自動開放されていないオートフックを解除させるため、フックの稼働域に右手を添えていたところ、自動開放となったフックが跳ね上がり、小指を挟まれた。
- ・ 右小指末節骨骨折。

- ・ オートフックが自動開放されていない状態で作業を継続した。
- ・ オートフックの稼働域を掴んで作業をした。

- ・ オートフックが自動開放されていない場合は、絶対に触らないことを徹底。
- ・ オートフックが自動開放されない場合は、バックホウの上下操作によって自動開放させることを手順書へ反映。
- ・ オートフック本体に、「作業中の接触禁止」の注意喚起表示を実施。

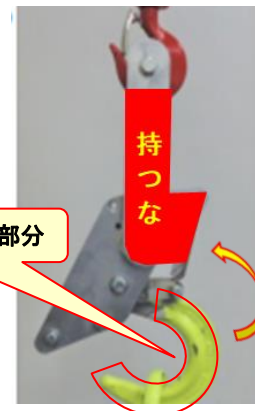
【フックへの注意喚起（イメージ）】

補足：跳ね上がる部分

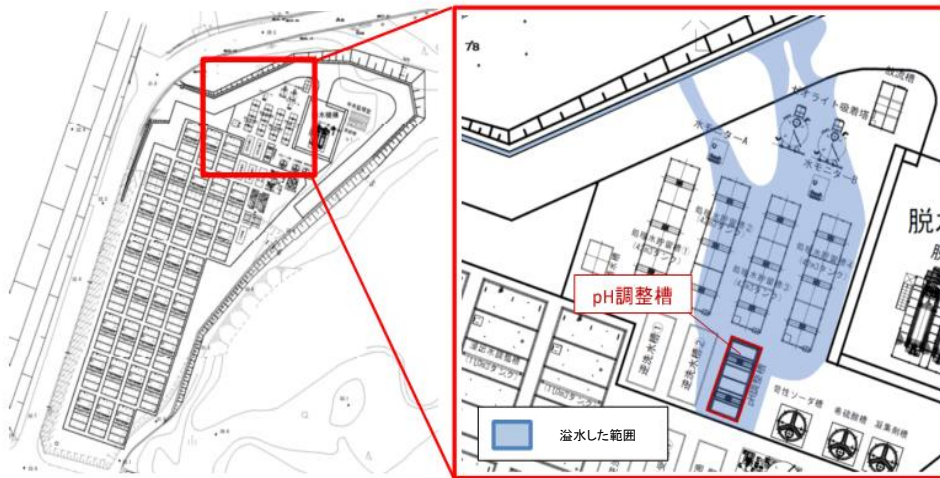
【大熊2工区_土壌貯蔵施設_浸出水処理設備_概略図】

土壌貯蔵施設からの浸出水を処理している設備において、凝集沈殿・砂ろ過による処理後の水が、放射能濃度測定前にPH調整槽から溢水した。溢水した水の放射能濃度は検出下限値未満であること、及びPH値は基準値内であることを測定により確認した。

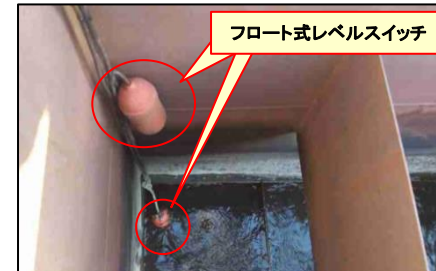
【PH調整槽内部_液位は低い状態の時】

- ・ PH調整槽のフロート式レベルスイッチ(※)の動作不良
⇒フロート式レベルスイッチのケーブルが硬くなっていたものと推測。
※一定の液位でポンプを起動させ、槽内の水を次工程へ移送させるスイッチ

- ・ 施設稼働前のフロート式レベルスイッチの動作確認
- ・ 冬季の設備稼働時の点検作業員を増員
- ・ フロート式レベルスイッチのケーブル劣化点検と交換

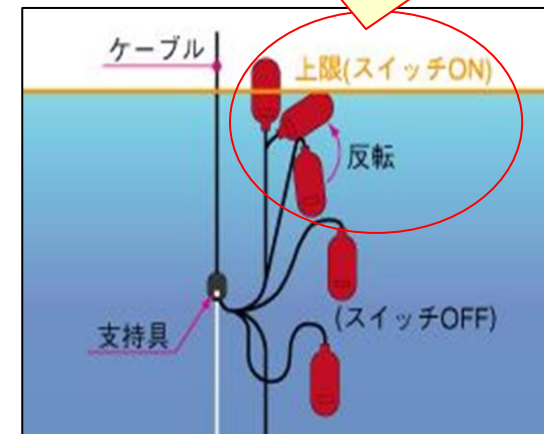
【フロート式レベルスイッチ動作原理(略)】

液位が上昇し、フロートが上限まで浮き上がり、フロートが反転する(立つ)ことでスイッチが入る。

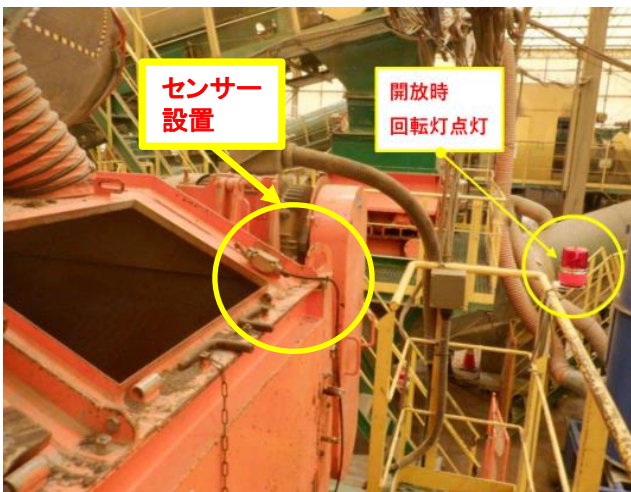
センサー設置等

- 機械設備と連動するセンサー（インターロック機構）の設置や、清掃方法の改善を行った。
- 清掃作業時の作業手順・体制を改善した。（JV職員による分電盤の鍵の管理等）
- 作業員の退避等を確認するための監視カメラを増設した。
- 操作室からミキサ内の様子を確認できるよう、ミキサの直上等に監視カメラを増設した。
- 「チョイ回し」を行う清掃作業の時間帯は、JV職員を1名追加した。

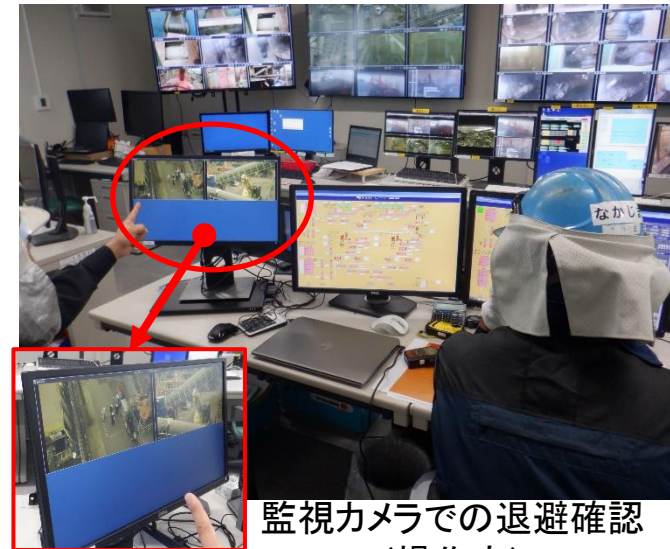
監視カメラでの退避確認
（操作室）
