中間貯蔵施設環境安全委員会（第14回）

資料1 中間貯蔵施設事業の状況について

参考資料2 中間貯蔵施設に係る施設整備における環境影響の予測・評価と環境保全対策の検討について

中間貯蔵施設事業の状況について

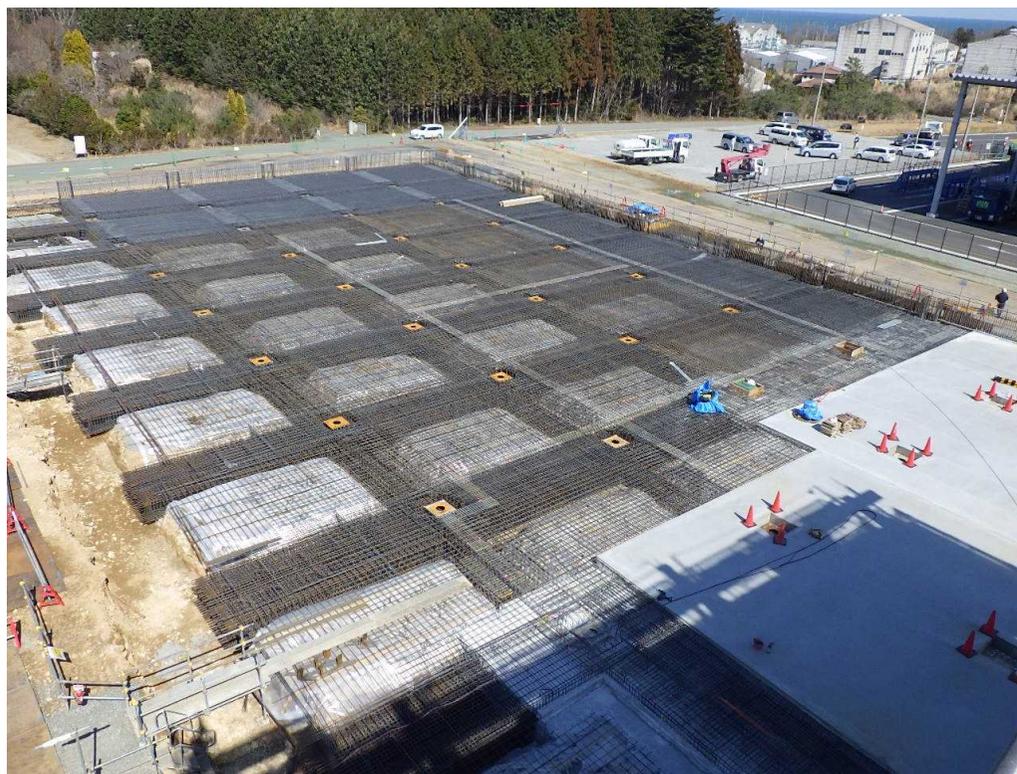
2018年10月から建築工事開始
現在、定置場①基礎及び荷下し場の鉄骨工事

荷下し場より定置場①の基礎工事状況

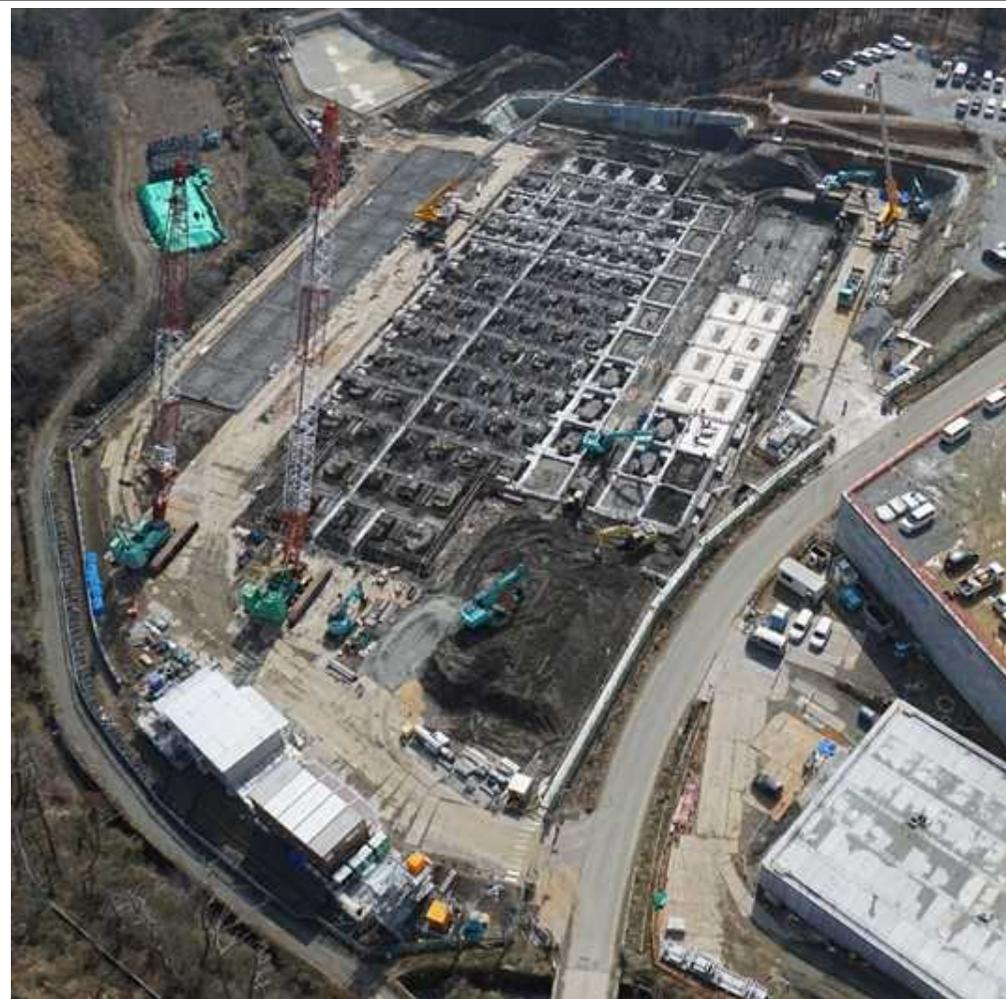
2018年10月から建築工事開始
現在、基礎部躯体工事の埋戻し～1階床部分工事中

北側（写真下）より基礎・1階床躯体工事状況

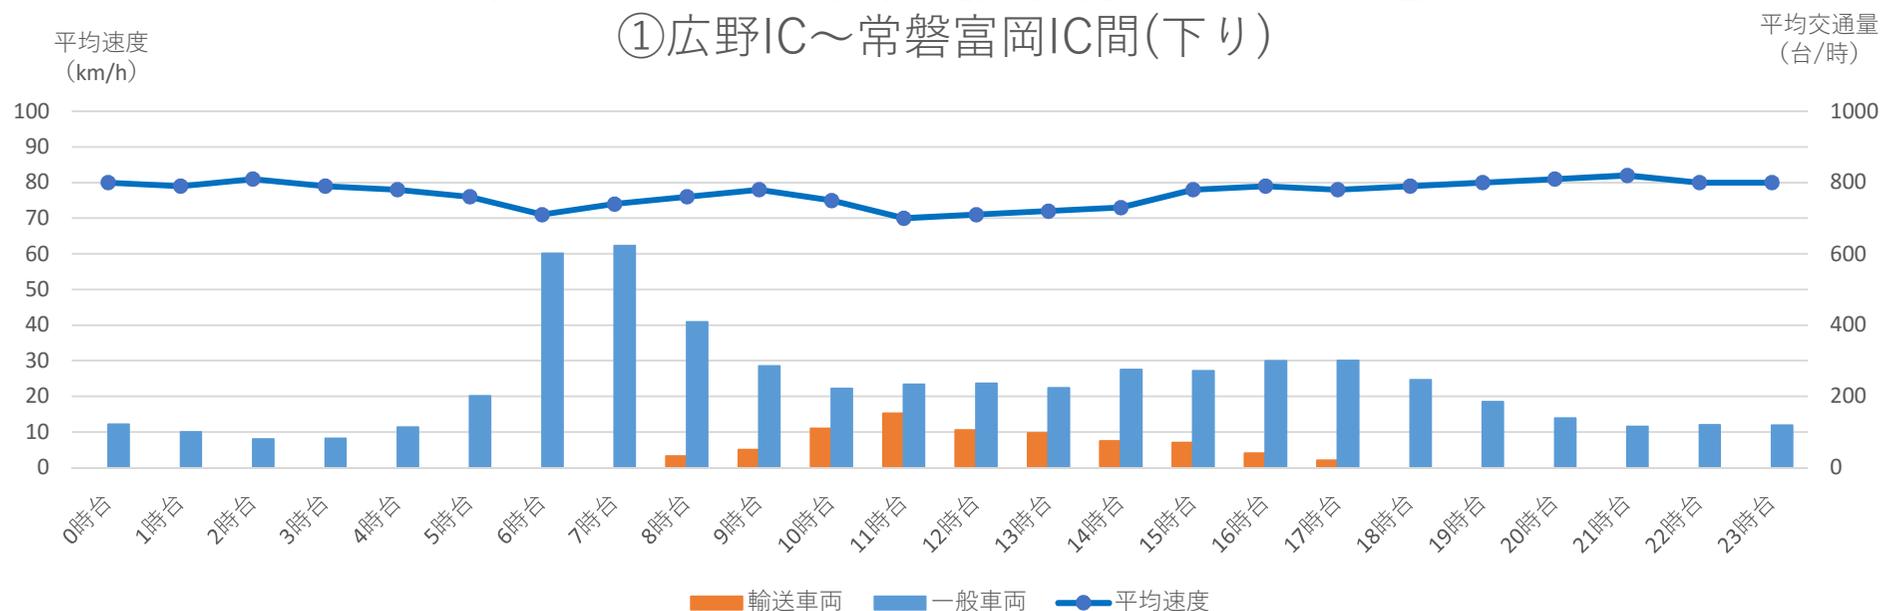
①広野IC～常磐富岡IC間(下り)

- 輸送車両が走行する下り方向の交通量は、7時台がピークとなっている。
- 現在いずれの時間も著しい速度低下は見られないが、11時台前後に規制速度の70km/hに近づいており、これは規制速度を遵守している輸送車両の割合が増加したためと考えられる。
- 引き続き、関係機関と連携の上、当該エリアを含む輸送ルート^①の交通状況を注視していく。

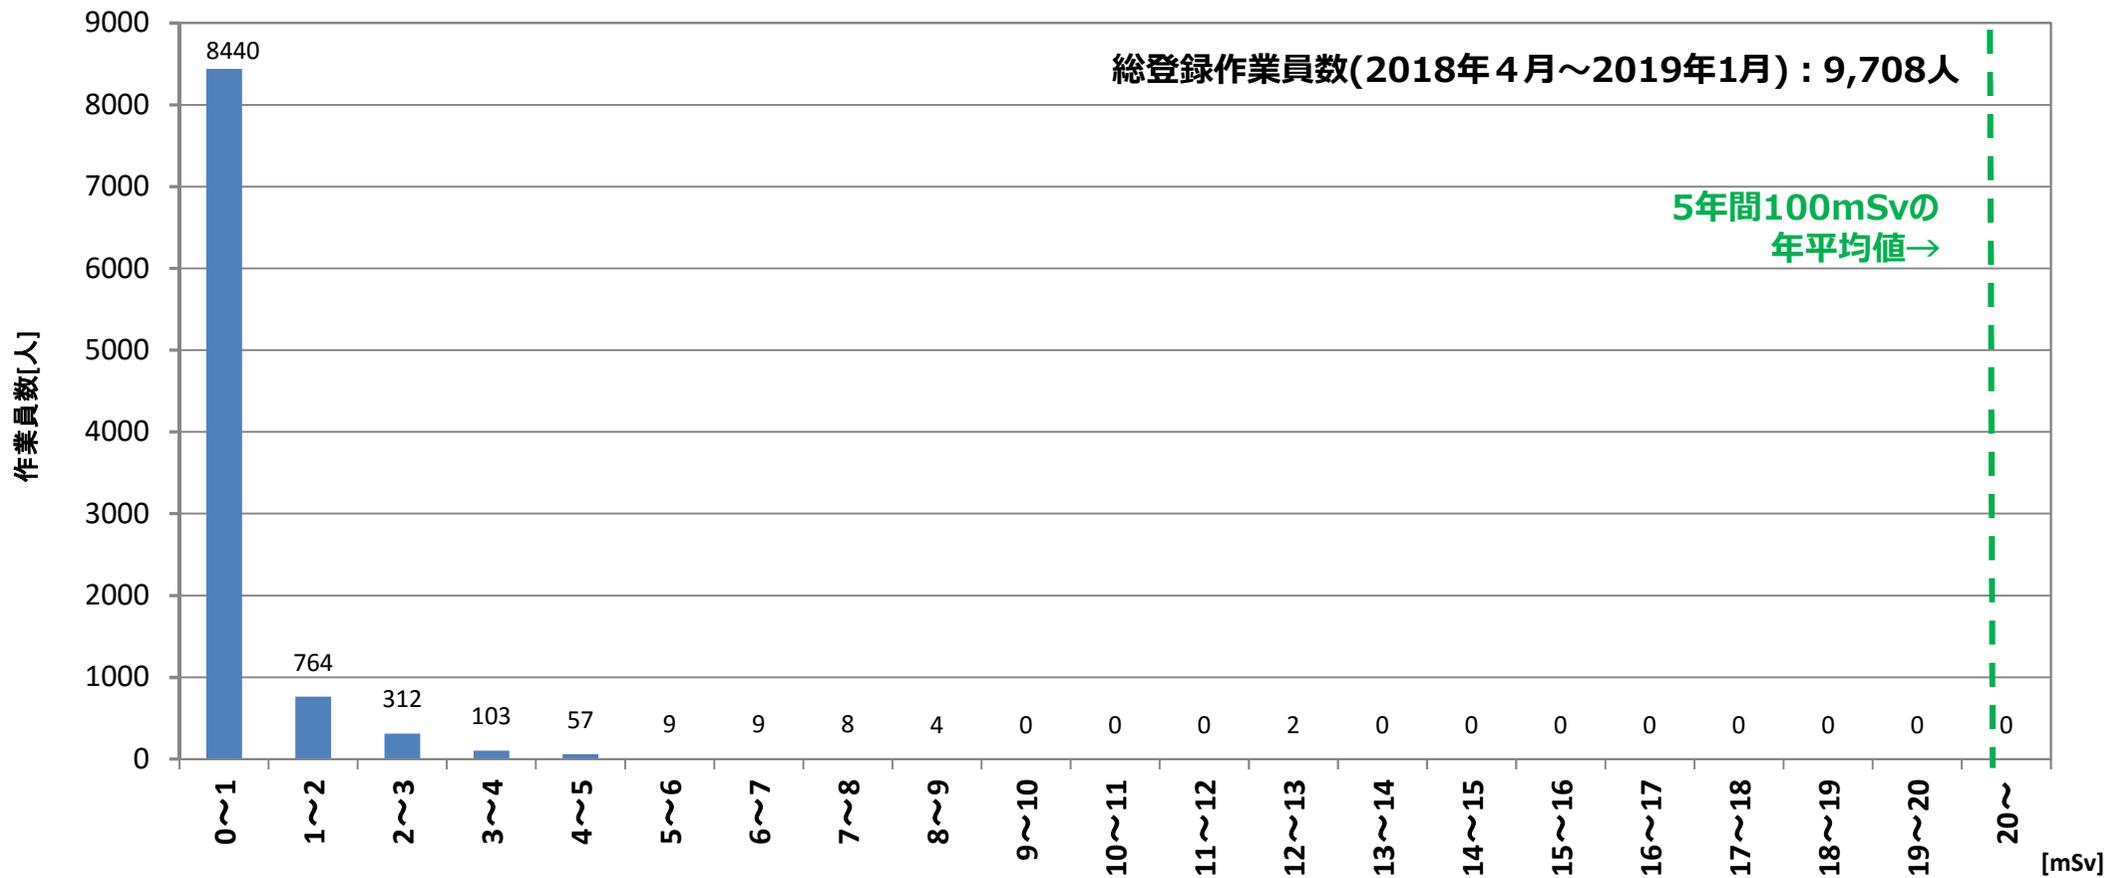
作業員の累積被ばく線量の分布(2018年4月1日～2019年1月31日)

※ 中間貯蔵施設事業による被ばく線量に限ると、当該期間の累積被ばく線量の最大は8.5mSv。

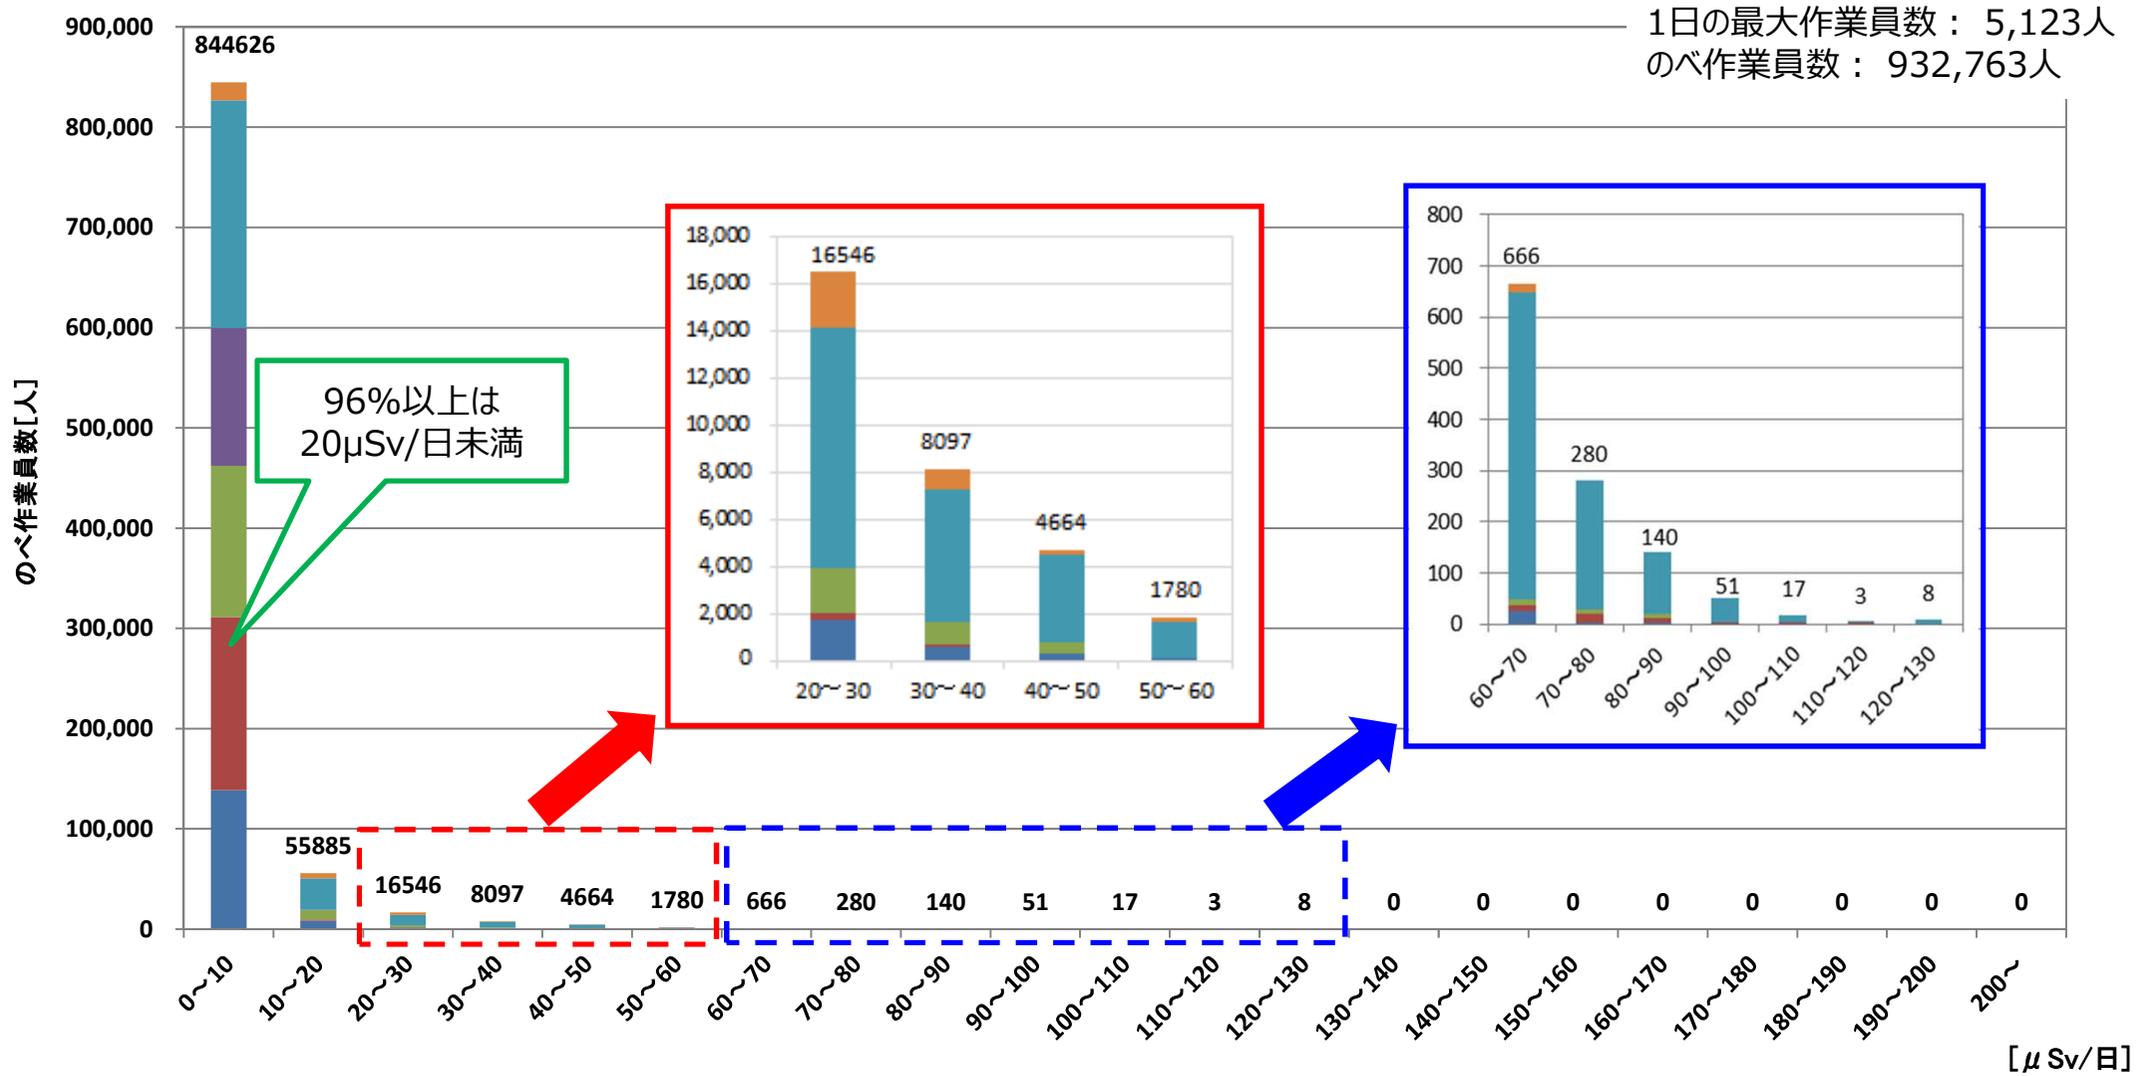
作業員の日次被ばく線量の分布(2018年4月1日~2019年2月28日)

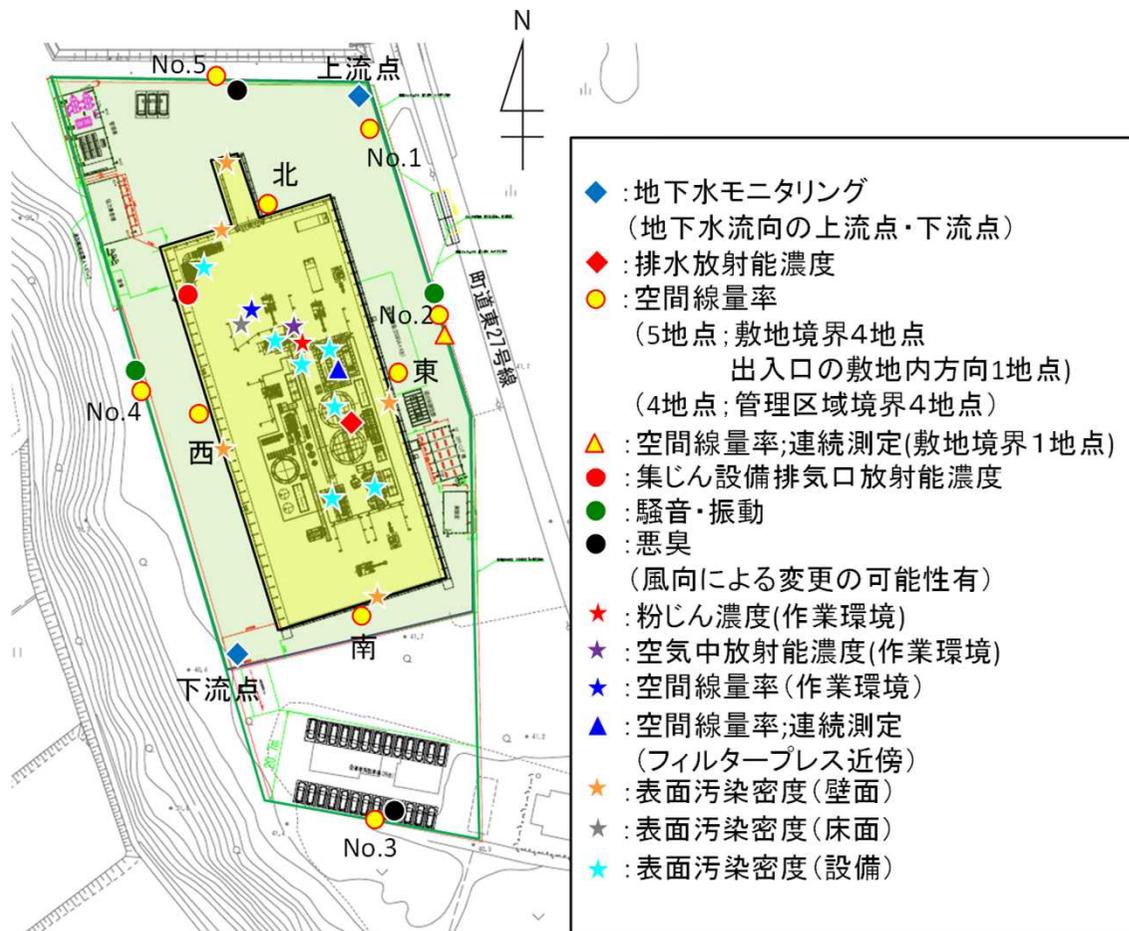
5. 周辺環境および作業環境の計測結果

計測時点	粉塵計測結果:mg/m ³
2018/12/17	0.2mg/m ³ (検出下限値は、0.1mg/m ³)
2019/1/8	0.5mg/m ³ (検出下限値は、0.1mg/m ³)
2019/2/6	0.1mg/m ³ (検出下限値は、0.1mg/m ³)

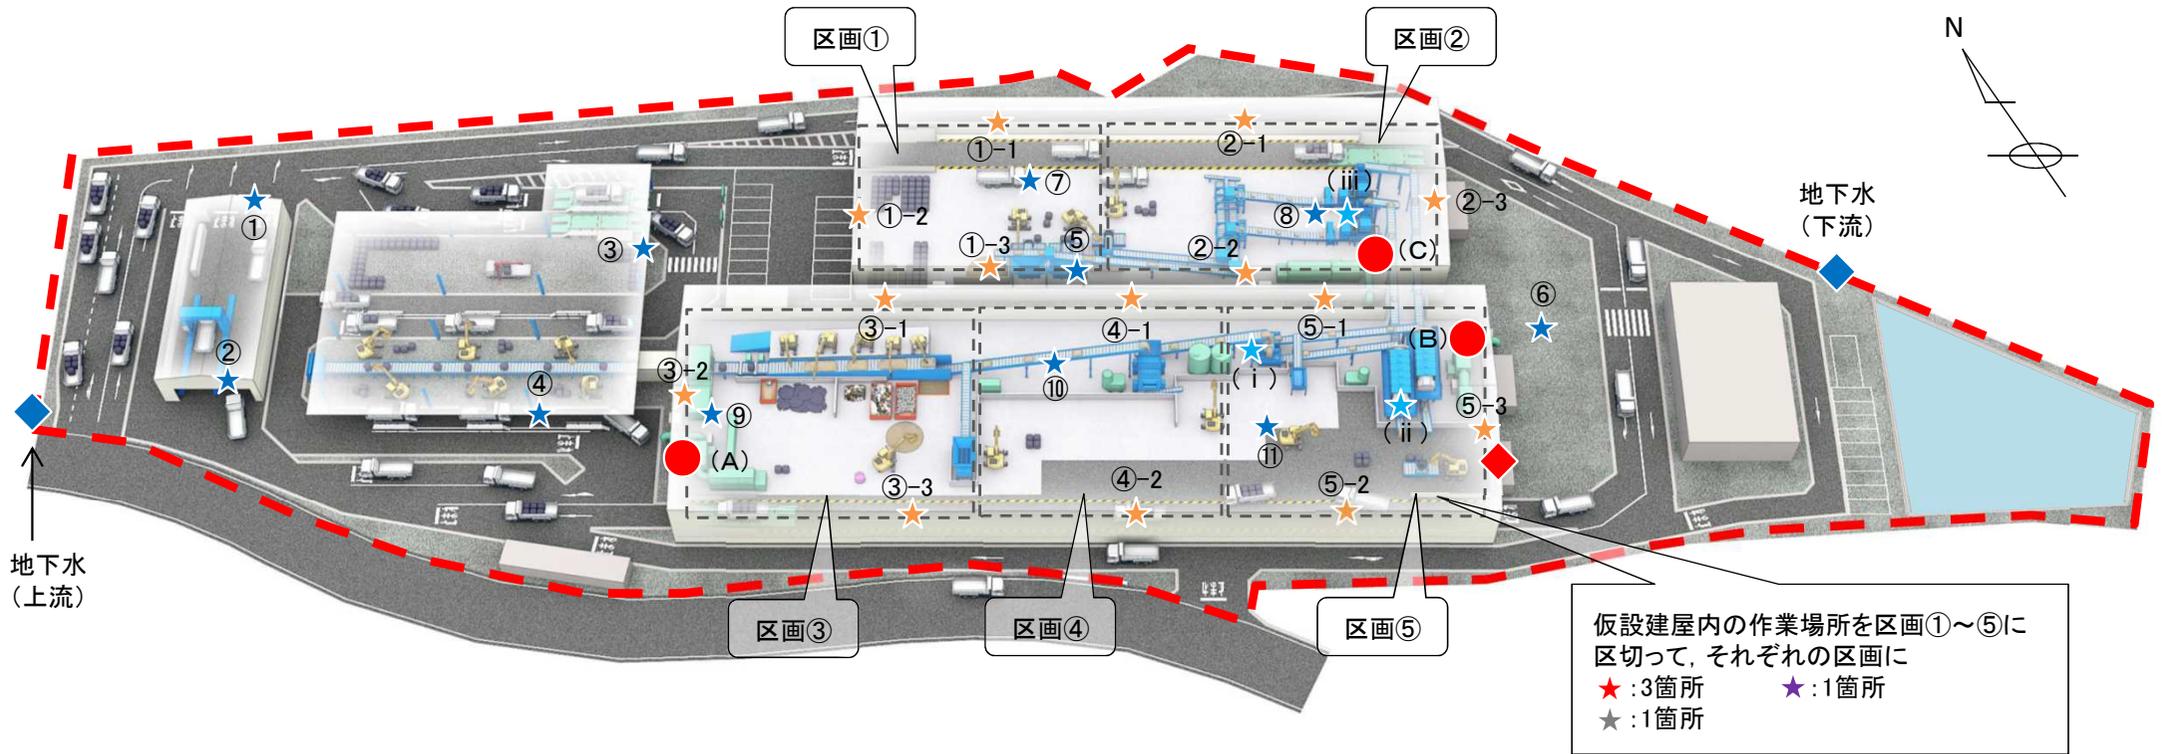
受入・分別施設(第1期大熊②工区)のモニタリング測定地点(月次測定)

仮設建屋内の作業場所を区画①～⑤に区切って、それぞれの区画に
 ★ : 3箇所 ☆ : 1箇所
 ☆ : 1箇所

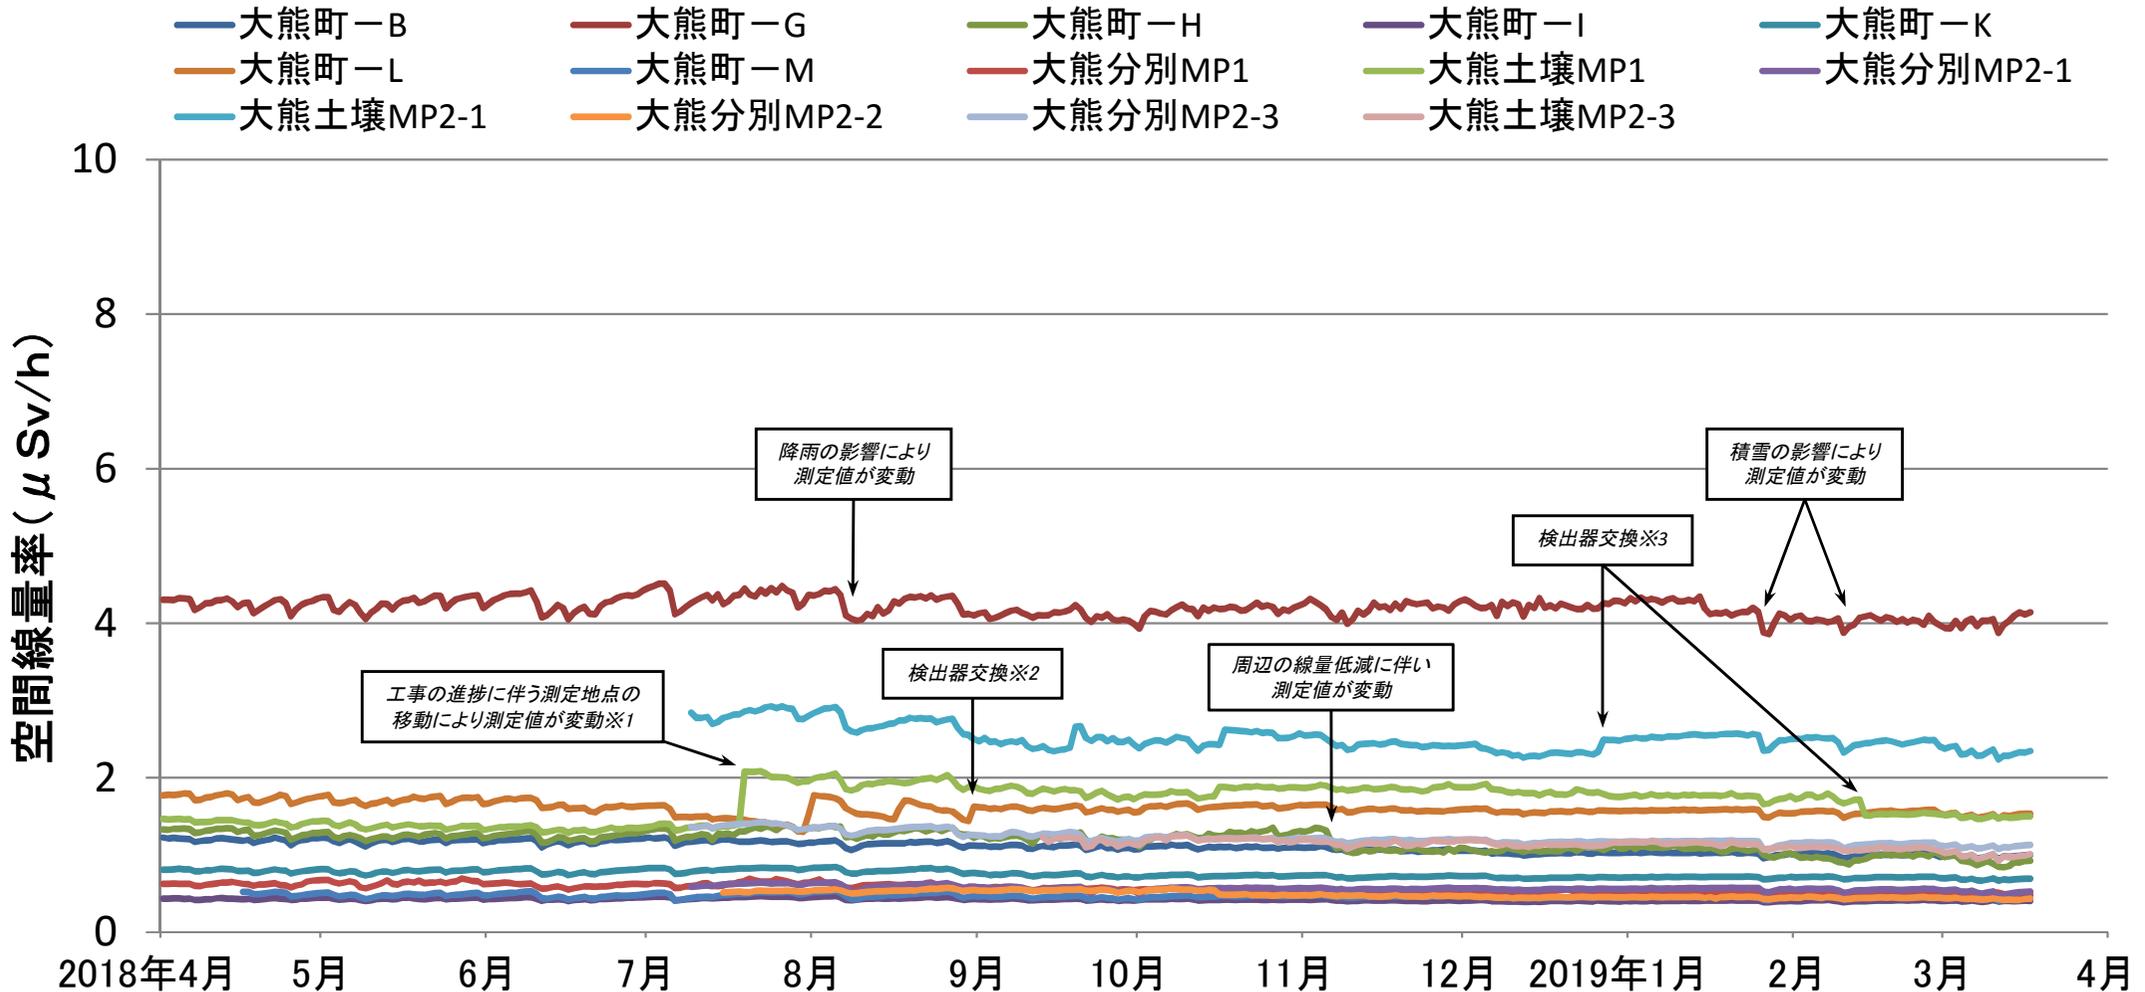
○ 空間線量率は、降雨・積雪、工事の進捗に伴う周辺の線量低減、測定地点の移動等による変動が見られたが、除去土壌等の搬入、保管による周辺への影響は見られなかった。

保管場等境界における空間線量率の推移(連続測定)(2018年4月1日~2019年3月17日)

※1 測定地点の移動においては、従前の地点と移設先の地点の空間線量率を測定し、変動の程度を想定した上で実施しており、移動後に変動が想定範囲内であることを確認している。
 ※2 大熊町-Lについて、7/31、8/17に検出器の校正を実施、8/31に検出器の交換を実施した。
 ※3 大熊土壌MP2-1について、12/27に、大熊土壌MP1について、2/14に検出器の交換を実施した。

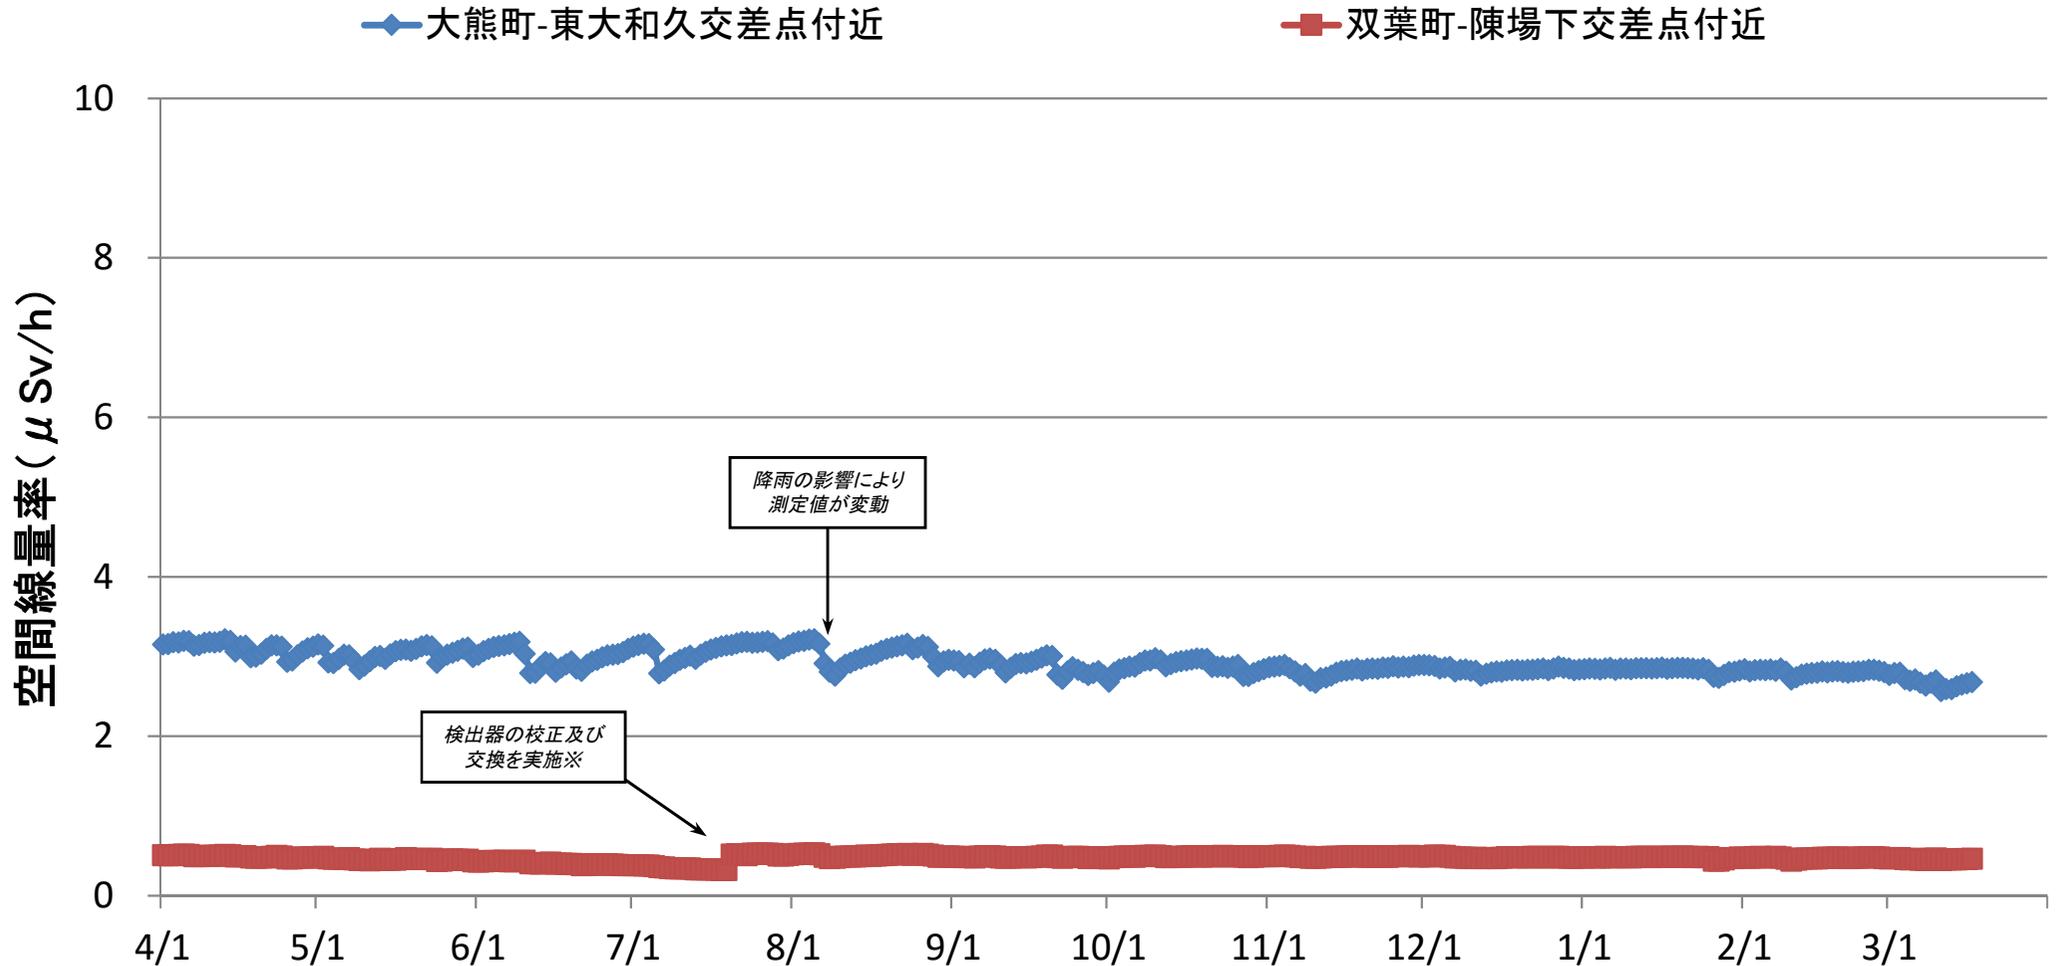
○ 区域境界における空間線量率は、通常の変動の範囲内で推移していることを確認した。

中間貯蔵施設区域境界における空間線量率の推移(連続測定)
(2018年4月1日～2019年3月17日)

※7/20に検出器の校正、7/24に検出器の交換を実施した。

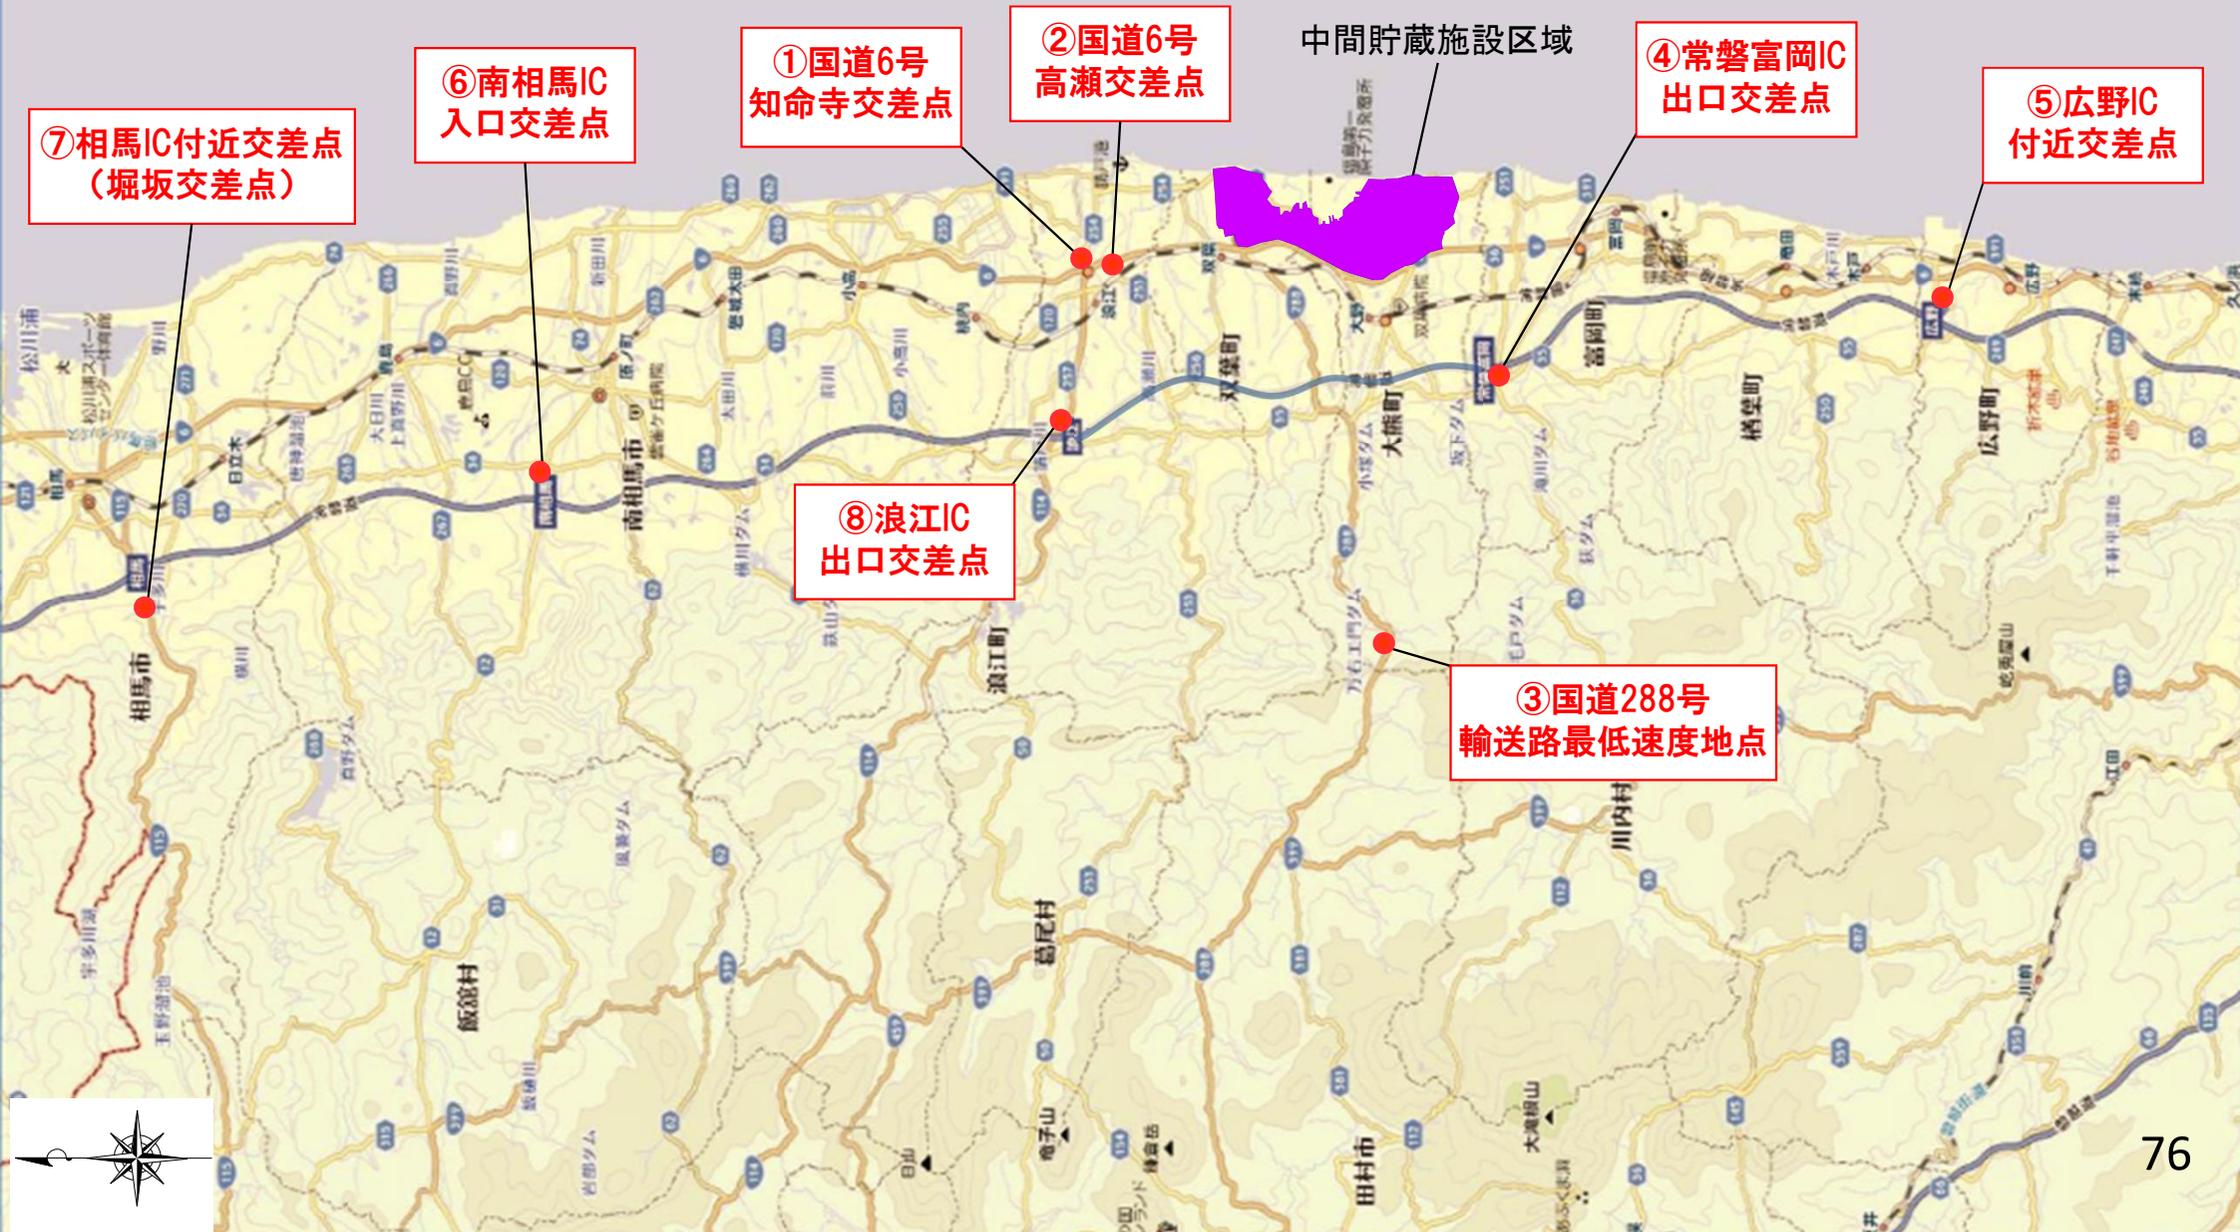
○ 輸送車両の通過地点のうち交差点や速度低下地点において、遮へい板付きの測定器を用いて周囲の放射線の影響を除去し、車道から歩道方向に入射する放射線量率の変化を測定している。

輸送路における放射線量率の測定結果

○輸送車両が通る時などに、数十秒間程度、平常時より高い放射線量率が観測される場合があったが、追加被ばく線量は十分に小さいことを確認した。

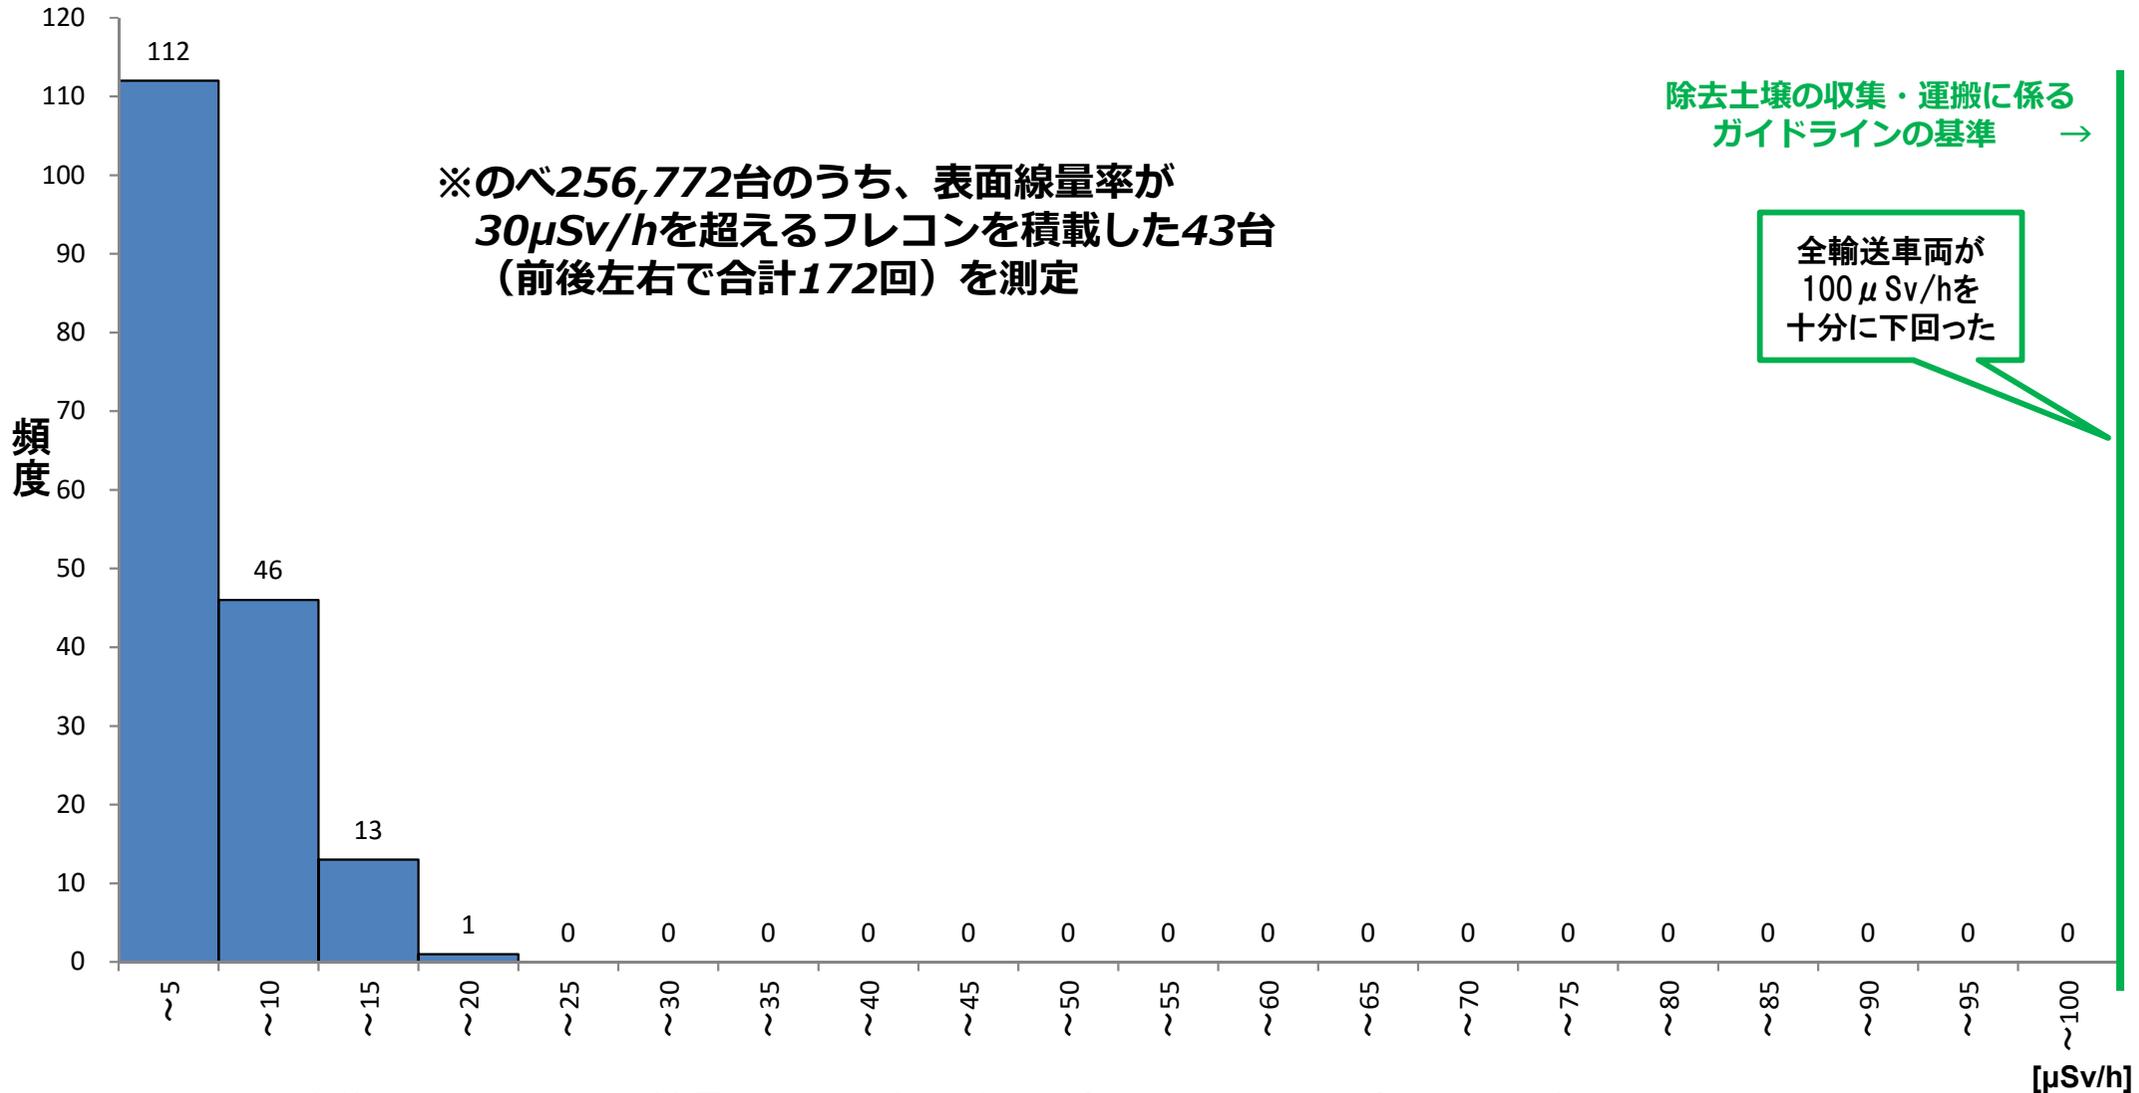
○ 仮置場からの搬出時に、表面線量率が $30\mu\text{Sv/h}$ を超えるフレコンを積載した車両について、前後左右1メートル離れた地点で空間線量率を測定し、積載した除去土壌等による周辺への放射線の影響を確認している。

輸送車両周辺の空間線量率の測定結果(2018年4月1日~2019年3月17日) ※バックグラウンドの影響も含む

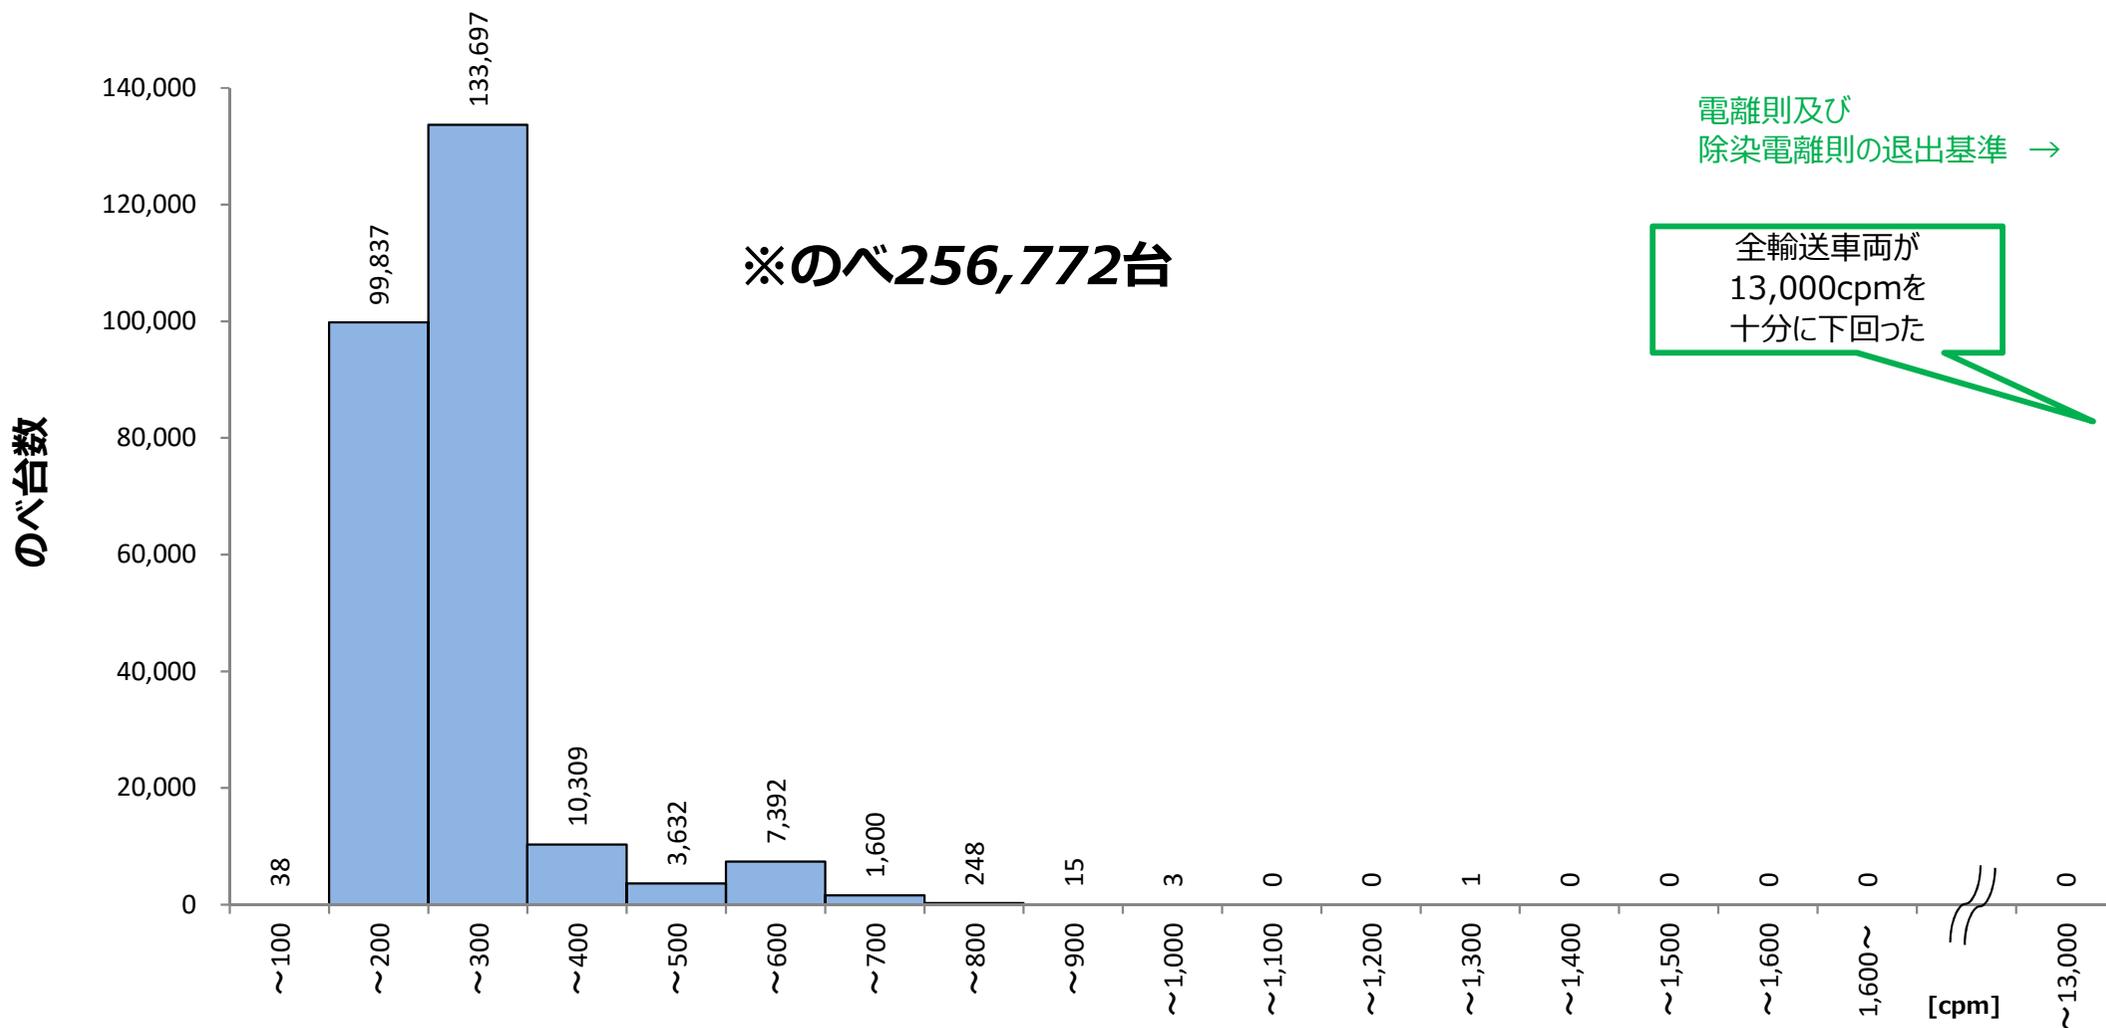
○ 中間貯蔵施設からの退出時に、除去土壌等を荷下ろしした輸送車両の汚染検査(スクリーニング)を行い、電離則及び除染電離則に定められた基準を超えていないことを確認している。

輸送車両のスクリーニング時の最大の表面汚染密度の分布(2018年4月1日～2019年3月17日)

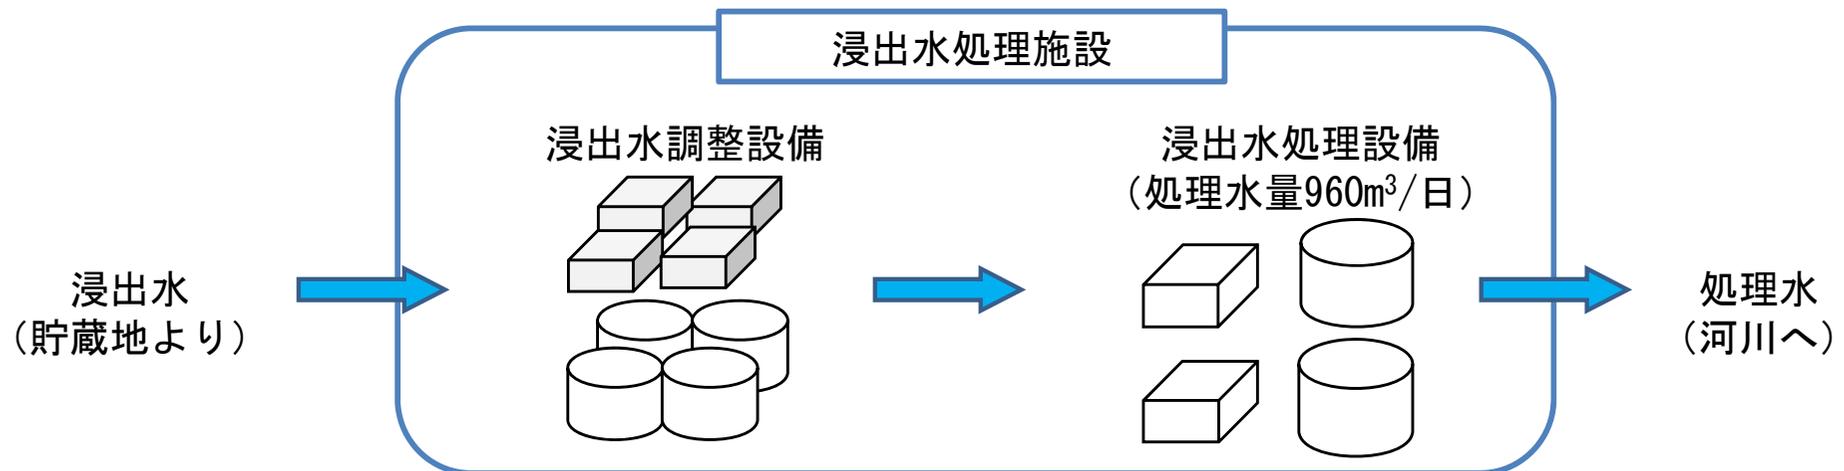
- 浸出水処理設備は20m³/hを基本とし、維持管理・故障時の対応等を考慮して2系列を設置します。（合計処理水量960m³/日）
- 水処理方法は、凝集沈殿処理及び砂ろ過処理とします。
- 処理水を濁度計及びNaIシンチレータにより連続測定します。
