中間貯蔵施設環境安全委員会（第14回）

資料1 中間貯蔵施設事業の状況について

参考資料2 中間貯蔵施設に係る施設整備における環境影響の予測・評価と環境保全対策の検討について

中間貯蔵施設事業の状況について

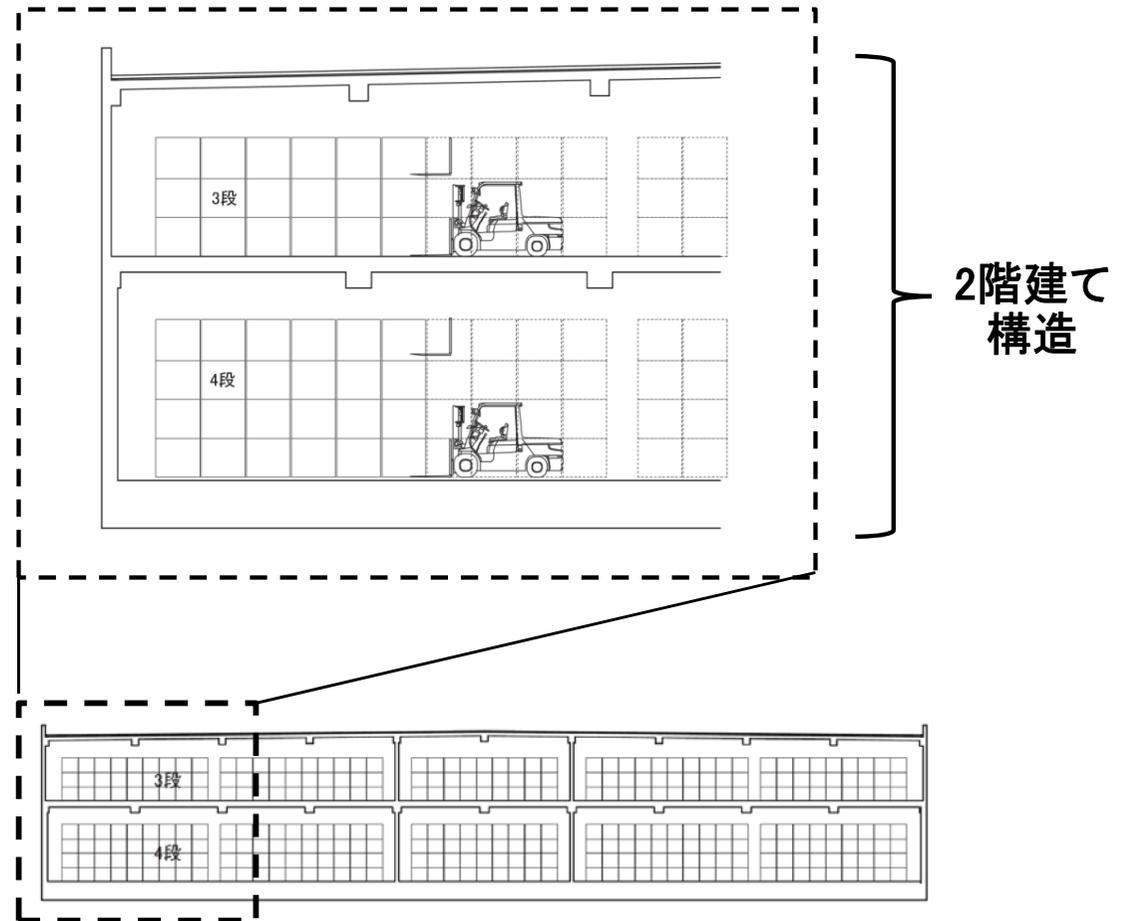
貯蔵施設棟 断面図
(廃棄物貯蔵施設工事発注時の参考図より作成)

(※) 大熊工区の2階部分は4段。
