除去土壌の再生利用実証事業等について

令和3年3月26日
環境省

1. 飯舘村長泥地区における再生利用実証事業

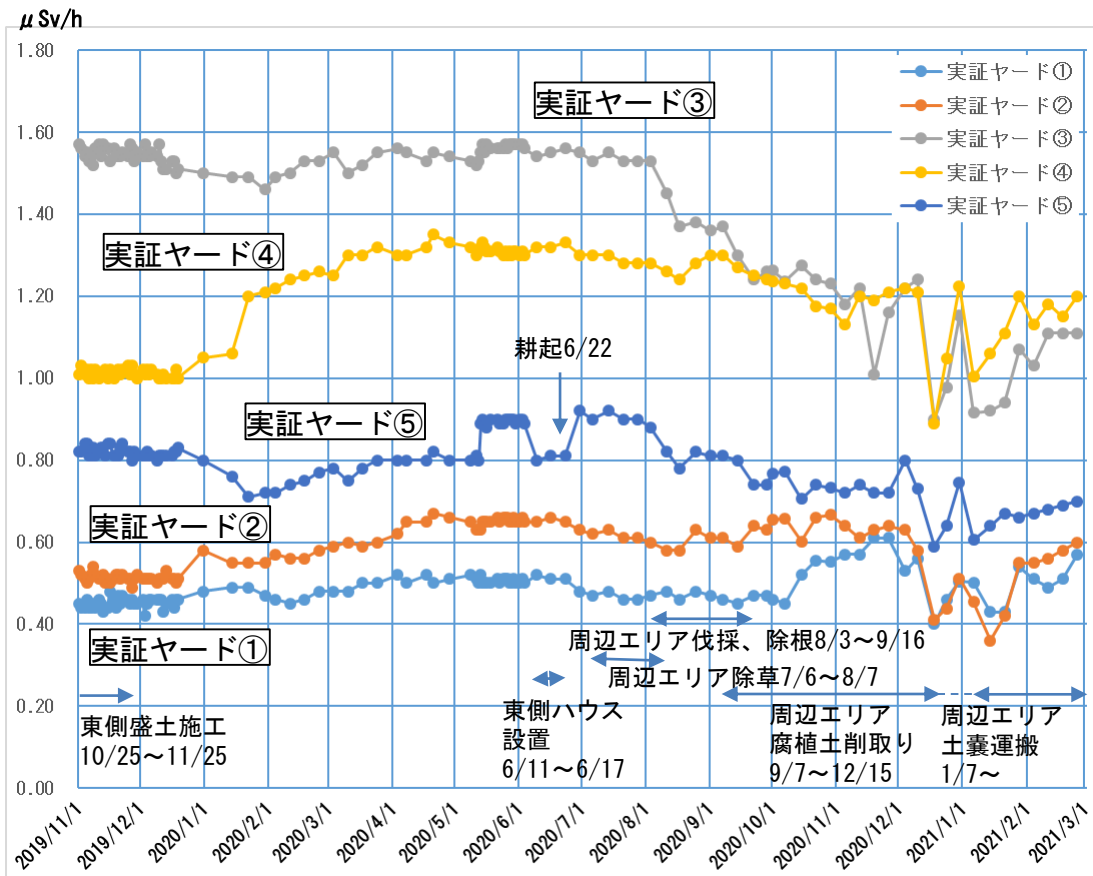
【盛土実証ヤード周辺環境の空間線量率】

測定期間：2019/11/1～2021/2/25

※ 地面から高さ1mで測定。NaIシンチレーションサーベイメータTCS-172B (指示誤差±15%)

周辺での作業状況により指示値の変動がみられる。
 2020/12/18は積雪のため指示値低下。
 2021/1/6は12/31からの積雪のため指示値低下。

※ なお、盛土施工前時点(2019.4)における西側盛土周辺の空間線量率は1.70～2.03μSv/hであった。

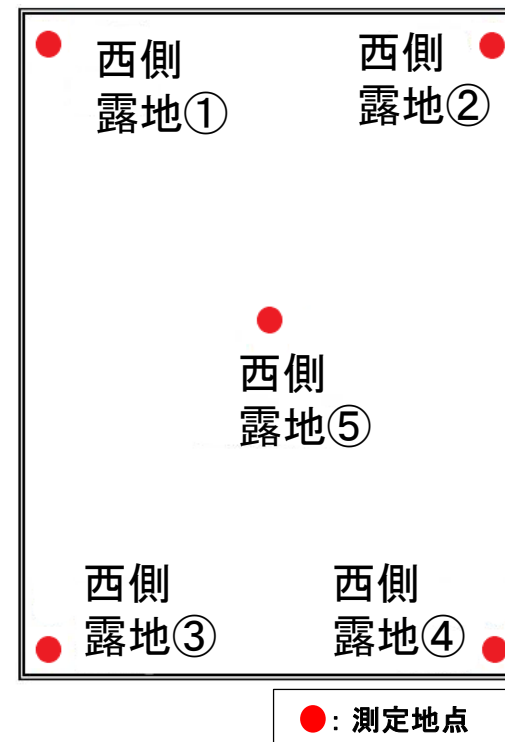
【西側盛土実証ヤード周辺環境の空間線量率】

測定期間：2020/4/1～2021/2/25

※ 地面から高さ1mで測定。
NaIシンチレーションサーベイメータ
TCS-172B (指示誤差±15%)

10月中旬は周辺エリア腐植土削取りの土壌を周辺に仮置いたため指示値が上昇と推定。
2020/12/18は雪のため指示値低下。
2021/1/6は12/31からの積雪のため指示値低下。

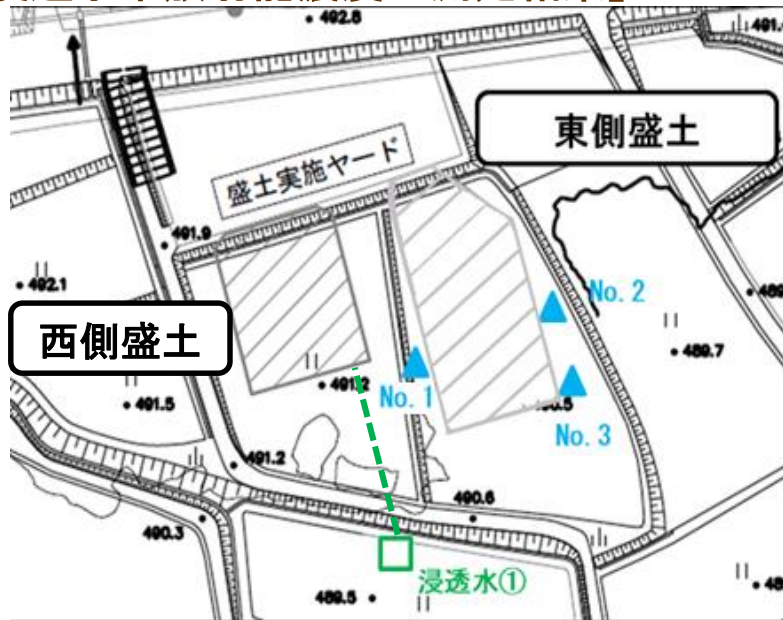
【浸透水中放射能濃度の測定結果】

◆ 西側盛土浸透水 浸透水①

盛土の再生資材表面水及び排水中の放射能濃度はいずれの地点もNDであった。

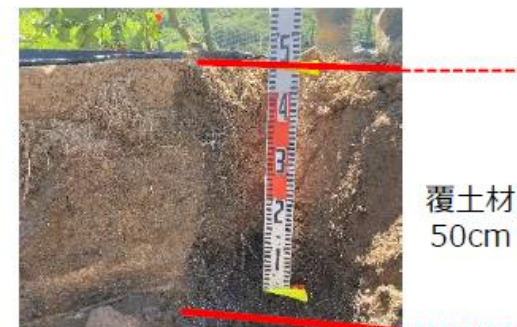
ミニトマトの
根長調査の様子

覆土材
50cm

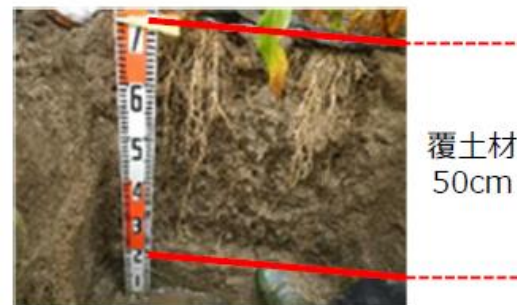
トウモロコシの
根長調査の様子

覆土材
50cm

再生資材
90cm

[2400Bq/kg]

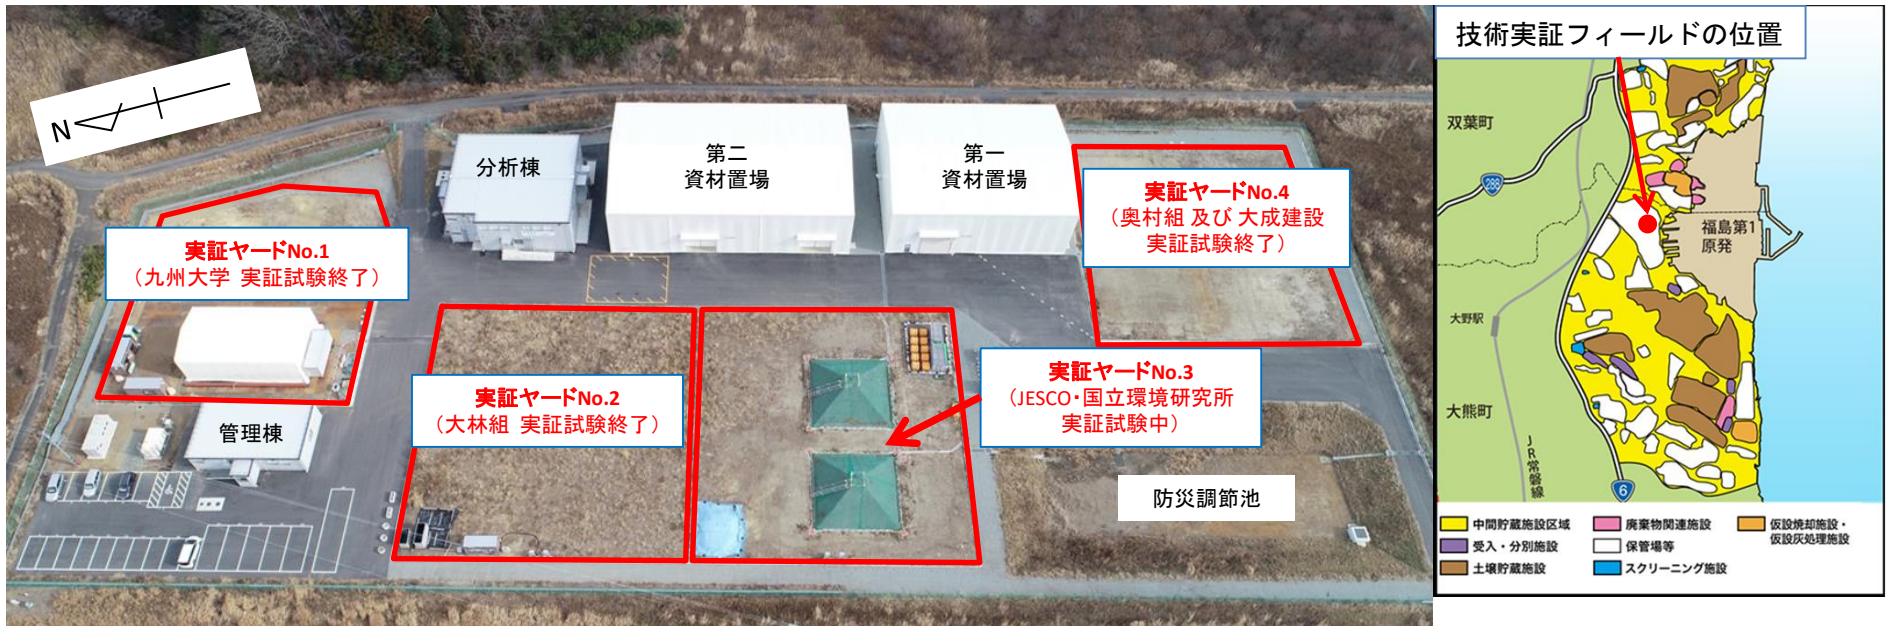
技術実証フィールドの全景（2021年2月3日撮影）

実証ヤード	実証試験を実施するための4つのヤードを整備（約1,600㎡/ヤード）
資材置場	試験資材の一時置場
分析棟	放射能濃度分析、土質分析、化学分析等を実施
管理棟	技術実証フィールド管理のための事務室等を設置

- 技術実証フィールドは、公募技術実証事業の採択者や、JESCO（共同で研究を実施する者を含む。）が利用。
- 技術実証フィールド利用者は、実証ヤードを利用した実証試験の実施や、分析棟を利用した試料の分析（分析はJESCOの委託業者が実施）が可能。また、実証試験に必要な試験資材、電気、水の提供を受けることができる。
