除去土壌の再生利用実証事業及び技術実証等について

令和4年3月30日
環境省

1. 飯舘村長泥地区における再生利用実証事業

2. 南相馬市における再生利用実証事業

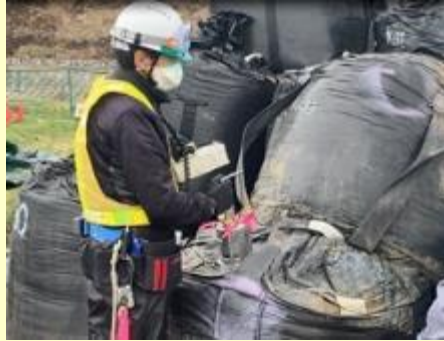
仮置場における放射線測定状況
(NaIシンチレーション検出器)

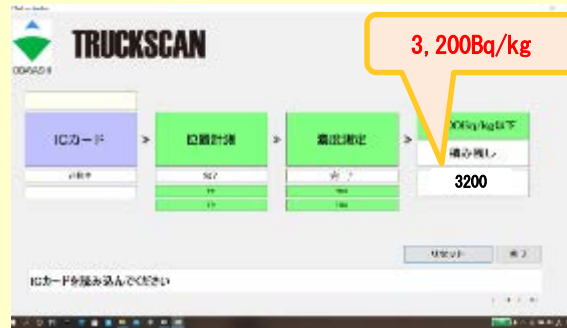
トラックスキャンによる
放射能濃度測定状況（下段：出カイメージ）

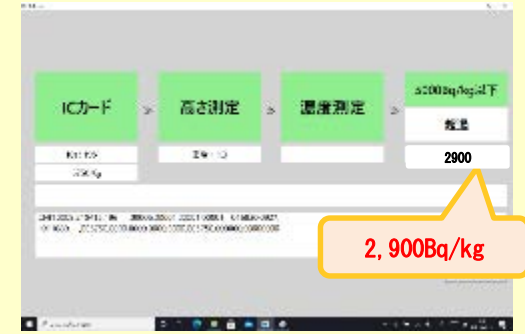
バルクスキャンによる
放射能濃度測定状況（下段：出カイメージ）

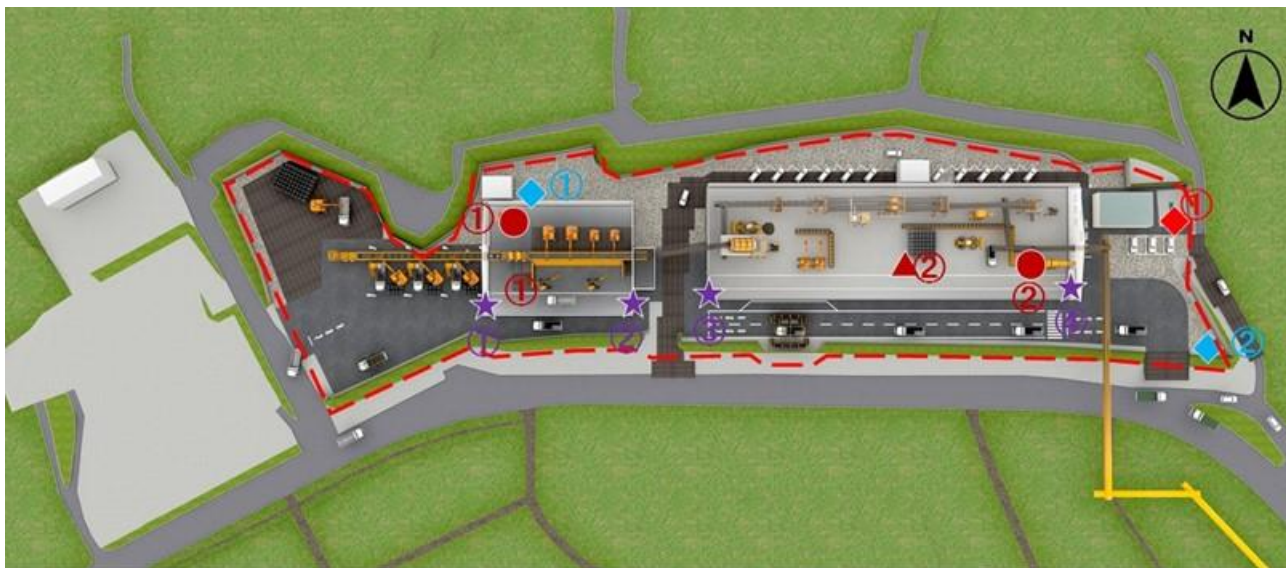
- ◆ : 地下水（井戸）中の放射能濃度等
- ◆ (red) : 排水中の放射能濃度
- ★ (purple) : 空気中の放射能濃度
- (red) : 排気中の放射能濃度
- - : 敷地境界線

主な測定項目	測定期間	結果の概要	測定頻度
地下水（井戸）中の放射能濃度	2021年4月6日～12月21日	全て検出下限値（1 Bq/L）未満であることを確認した。	月1回
排水中の放射能濃度	2021年4月30日～12月21日	全て検出下限値（1 Bq/L）未満であることを確認した。	月1回
空気中の放射能濃度	2021年4月8日～12月2日	Cs134は検出下限値（ 1.0×10^{-7} Bq/cm ³ ）未満～ 3.6×10^{-7} Bq/cm ³ 、Cs137は検出下限値（ 1.0×10^{-7} Bq/cm ³ ）未満～ 9.4×10^{-6} Bq/cm ³ の範囲であり、基準（Cs134の濃度/ 2×10^{-3} + Cs137の濃度/ $3 \times 10^{-3} \leq 1$ ）を下回った。	月1回
排気中の放射能濃度	2021年4月28日～12月7日	全て検出下限値未満（ろ過部 0.2 Bq/m ³ 、ドレン部 0.5 Bq/m ³ ）であることを確認した。	月1回

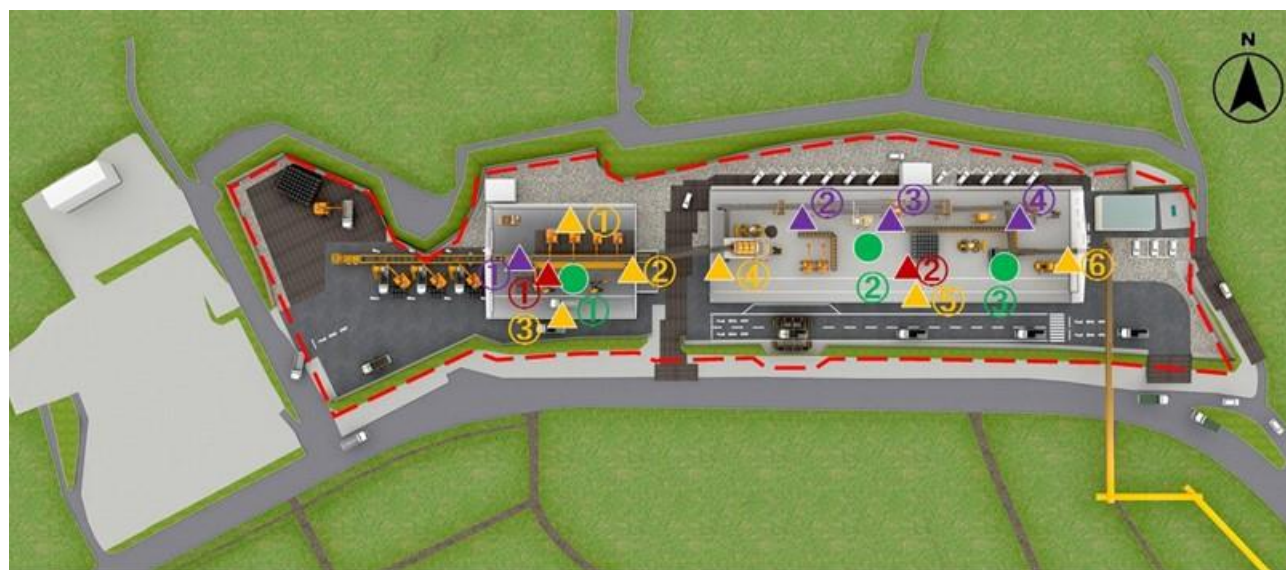
- : 粉じん濃度、
- ▲ : 表面汚染密度 (床)
- ▲ : 表面汚染密度 (壁)
- ▲ : 表面汚染密度 (設備)
- - : 敷地境界線

主な測定項目	測定期間	結果の概要	測定頻度
粉じん濃度	2021年4月9日～12月2日	最大値は4.64mg/m ³ であり、高濃度粉じん作業 (10mg/m ³ 超) に該当しない。	月1回
表面汚染密度	2021年4月23日～12月11日	全て検出下限値未満 (0.68Bq/cm ²) であることを確認した。	月1回

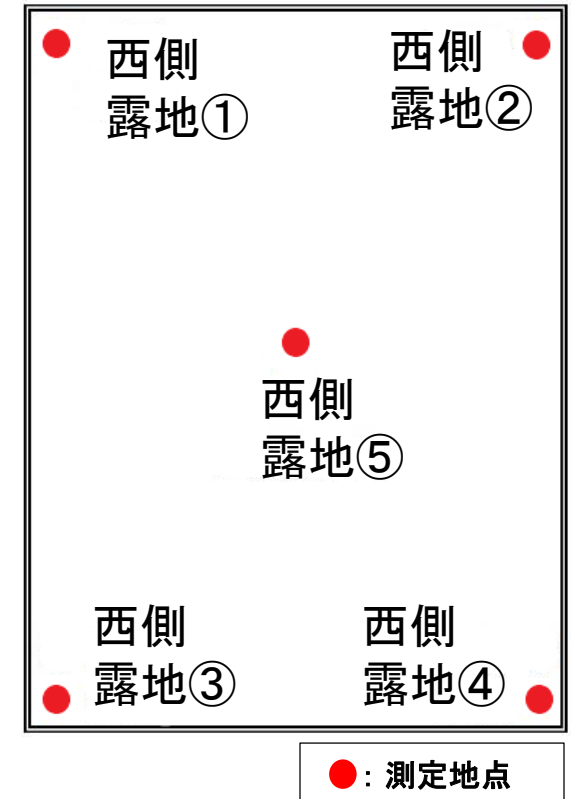
【栽培実験場所（西側盛土）周辺環境の空間線量率】

※ 地面から高さ1mで測定。
NaIシンチレーションサーベイメータ
TCS-172B(指示誤差±15%)

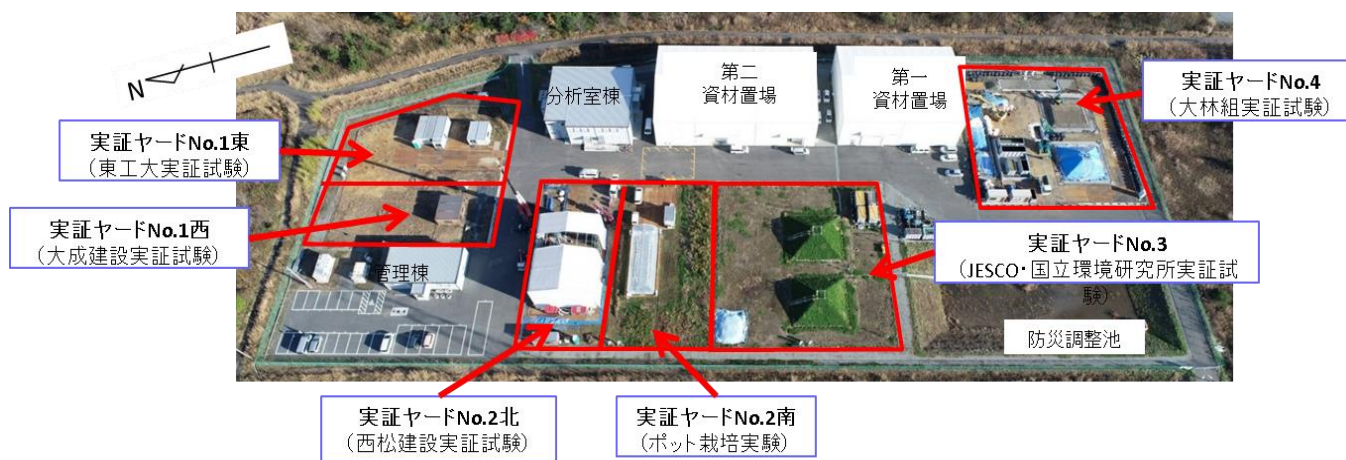
ドローンによる技術実証フィールド全景（2021年12月時点）

実証ヤード	実証試験を実施するための4つのヤードを整備（約1,600㎡/ヤード）
資材置場	試験資材の一時置場
分析棟	放射能濃度分析、土質分析、化学分析等を実施
管理棟	技術実証フィールド管理のための事務室等を設置
