# 飯舘村長泥地区の 環境再生事業の実施状況

2023年3月16日

環境省環境再生・資源循環局

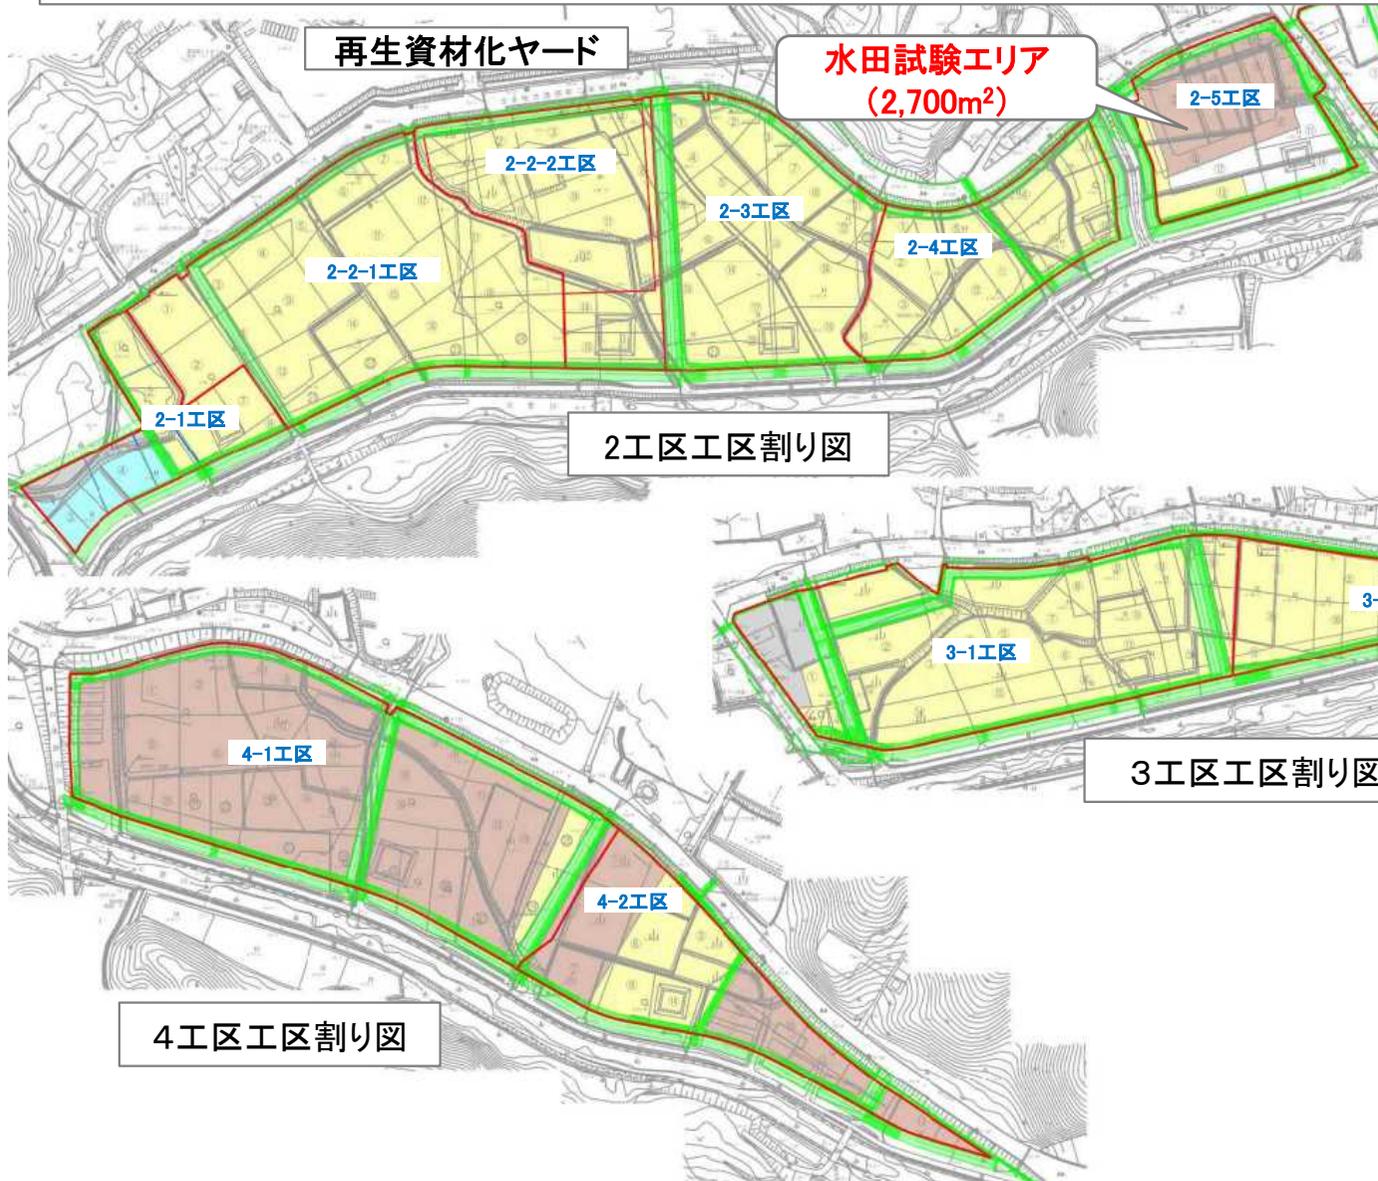
# 盛土造成時(2, 3, 4工区)の作業進捗(R5.2末時点)

- 盛土量:再生資材⇒約19.8万m<sup>3</sup>(2-5工区を除き完了)、山砂※⇒約3.4万m<sup>3</sup> 2, 3工区の覆土は、2-1工区の一部を除き、1層目(20cm)を山砂※で盛土完了  
 ・2層目は、その他地域から発生する耕作土を利用する方針。
- 4工区の覆土は、1層目(20cm)を山砂※、2層目(30cm)を伊達市保原町の田畑の土を盛土し、4-2工区の2層目の一部を二本松市の田の土を用いて盛土予定。 ※仮置場で使用した遮へい土

覆土	再生資材	
実績(m <sup>3</sup> )	2工区	11,800	108,479	
	3工区	5,410	54,551	
	4工区	16,700	35,050	
合計(m <sup>3</sup> )		33,910	198,080	
2, 3, 4工区全体盛土計画量(m <sup>3</sup> )		64,000	201,000	
進捗率	2, 3, 4工区	全体	53%	98%
		2, 3工区の覆土2層目除く	94%	98%

再生資材盛土中
	再生資材盛土完了
	再生資材盛土無し
	覆土盛土中
	覆土盛土完了(20cm)
	覆土盛土完了(50cm)
	環境保全工

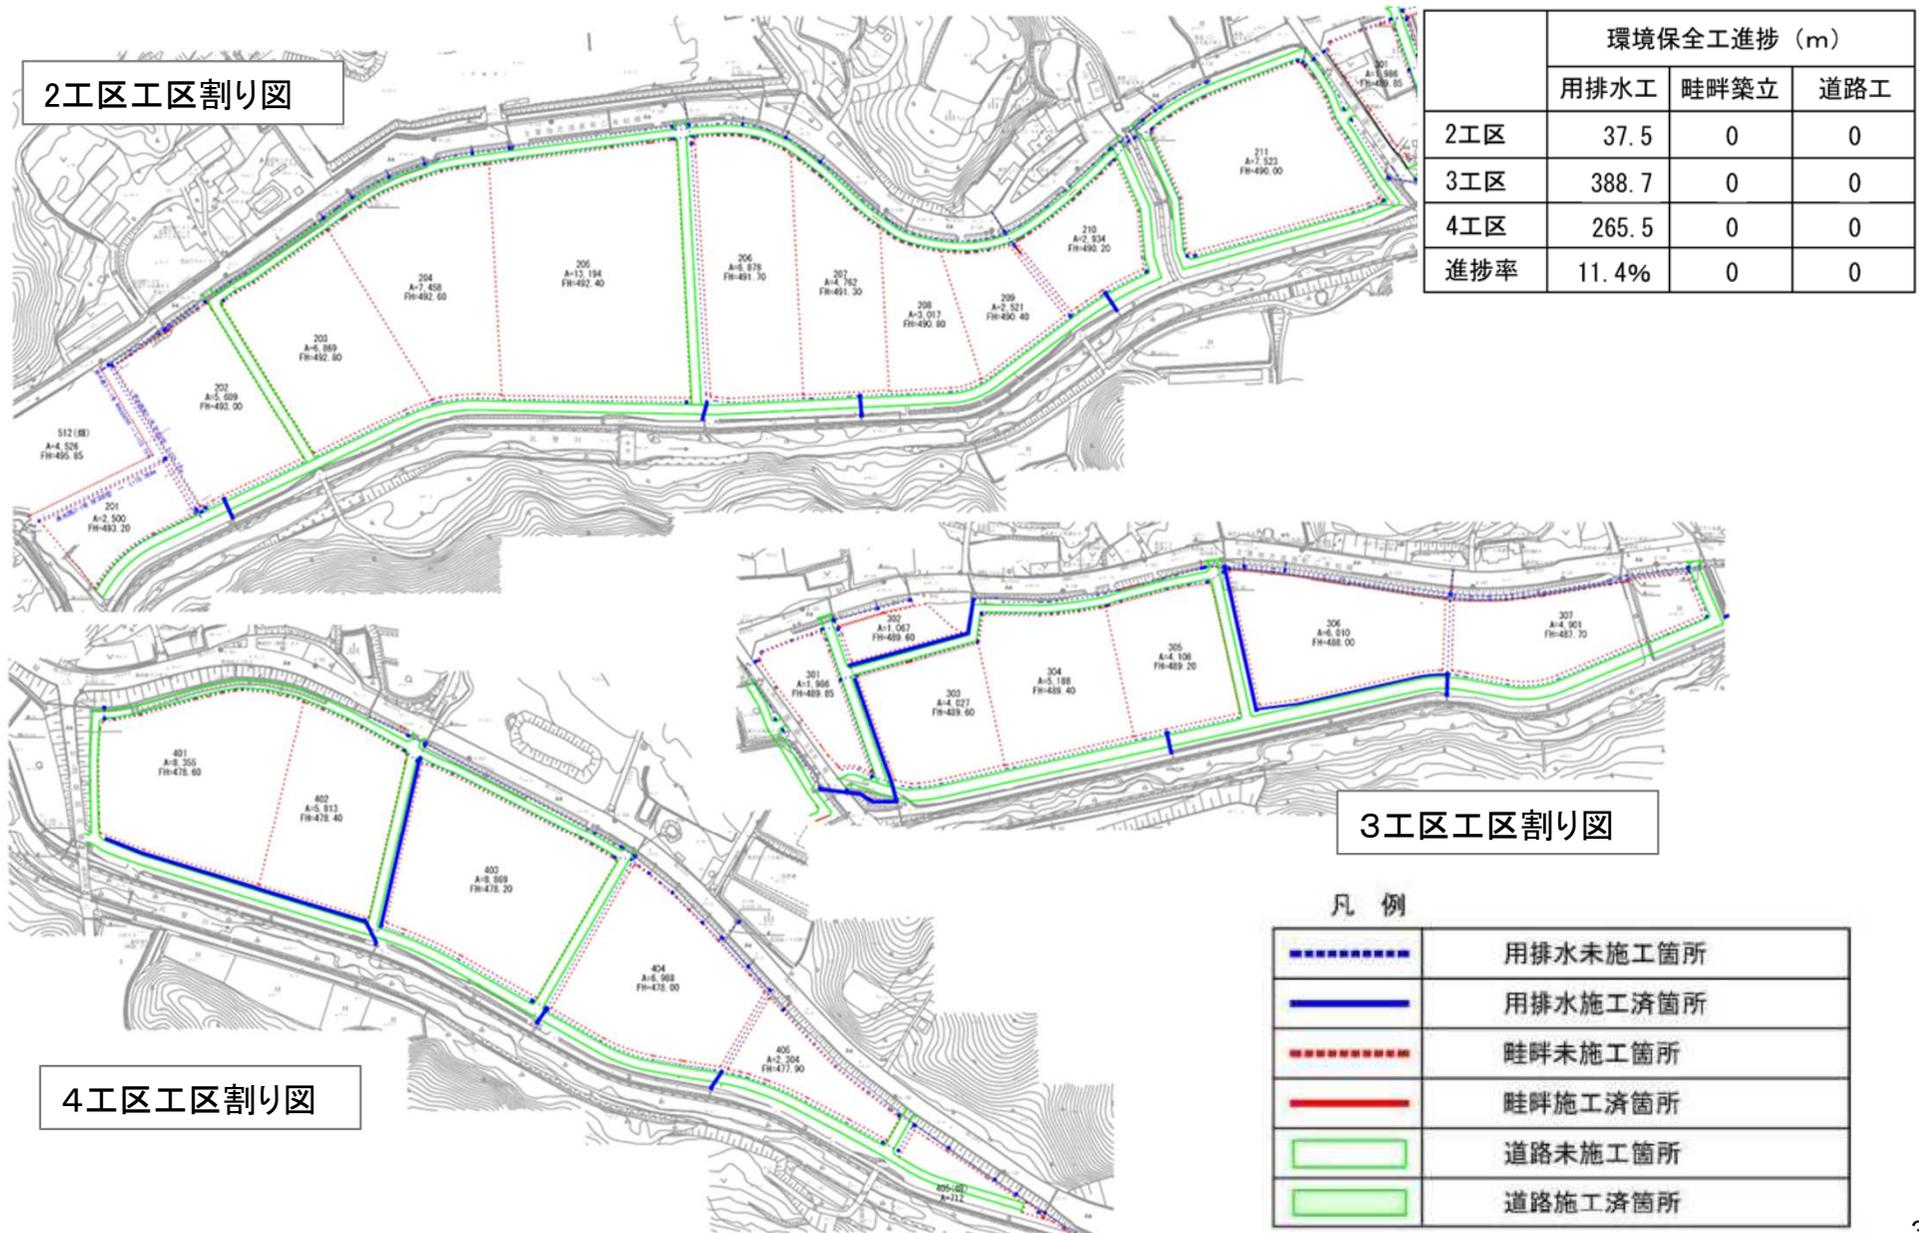
# 盛土造成時(2, 3, 4工区)の作業進捗(R5.2末時点)

- 環境保全工については、令和4年3月より、用排水路及び道路を順次施工中。
- 畦畔施工は、来年度実施予定。

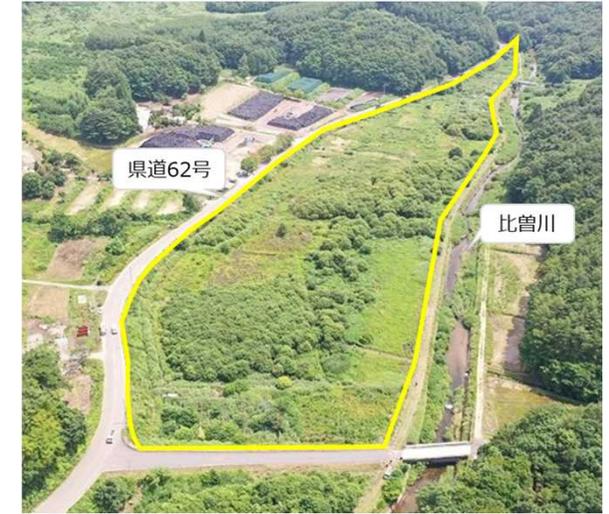
着手直後(R2.8.4撮影)

## 第4工区

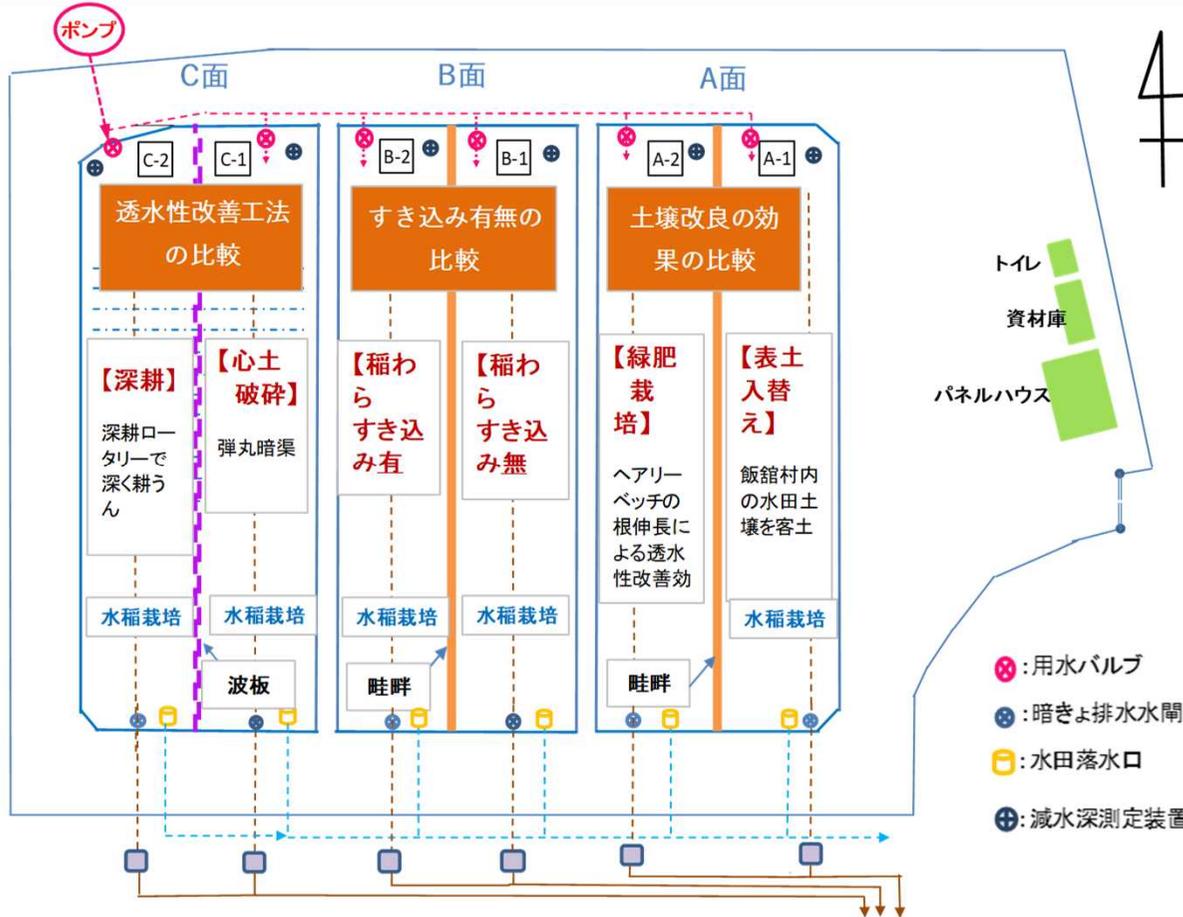
水田試験エリアについては、令和3年度の水田試験結果を踏まえ、さらなる透水性の改善のために試験を実施。

- 透水性改善方法について、6区画で実施
  - A-土壌改良
  - B-稲わらすき込み
  - C-透水性改善工法
- 減水深調査、現場透水試験、暗渠排水量測定、断面調査等により、透水性の改善効果を検討。
- 区画「B-1」を対照区とする

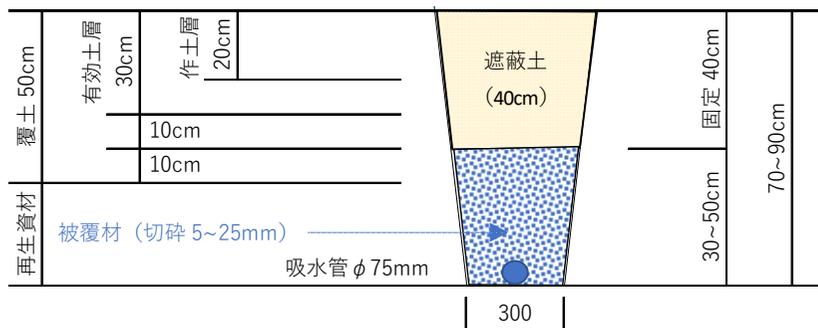
A-1断面図(北側) ※南側:耕作土(40cm)

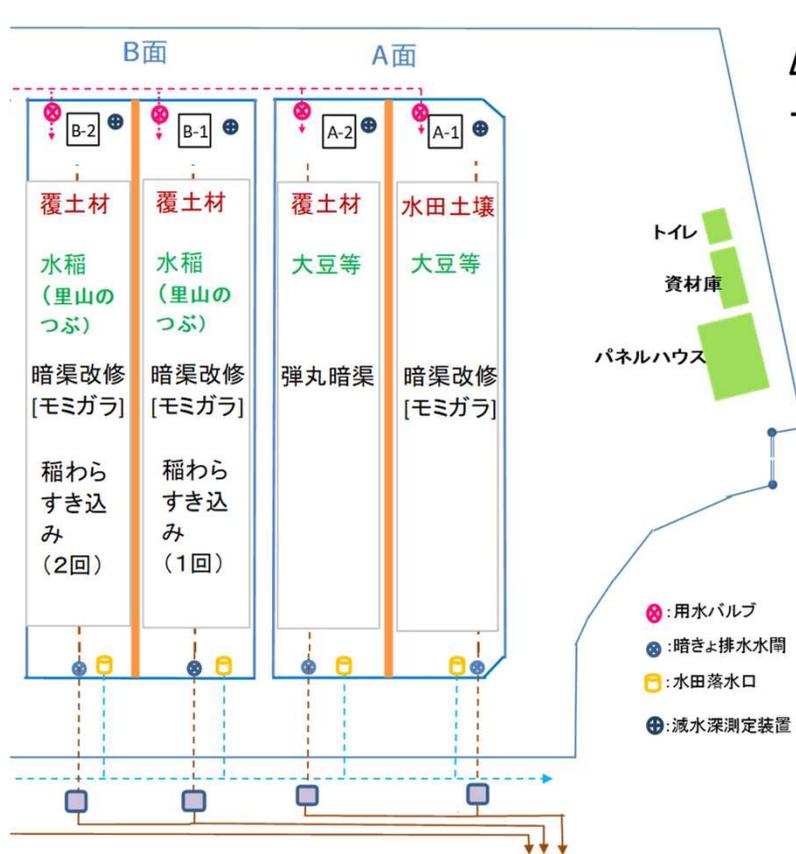
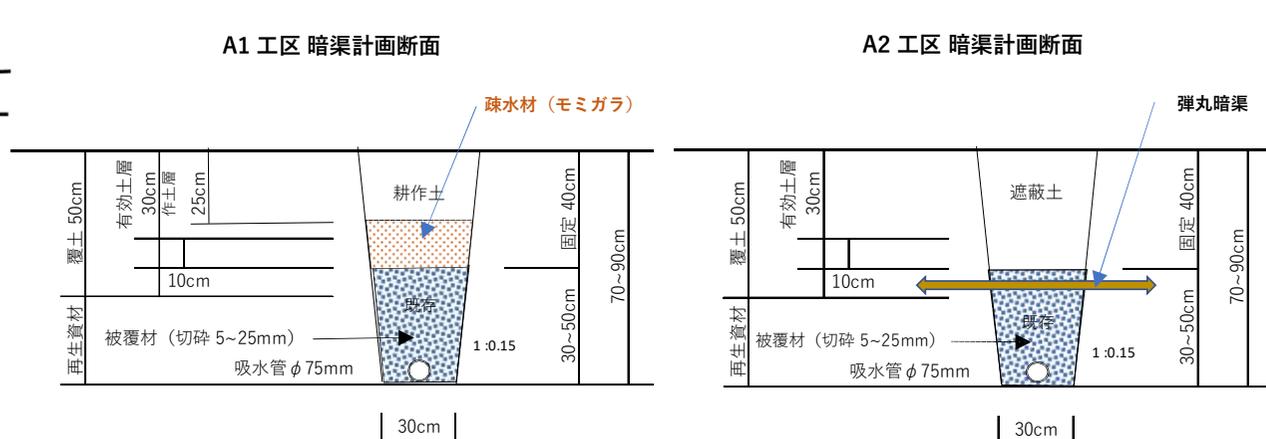
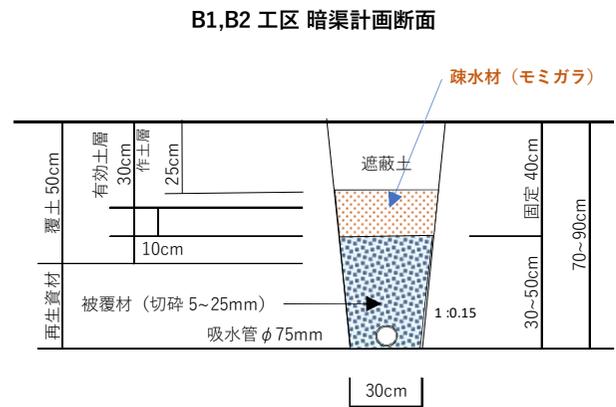
○令和3, 4年度の試験結果より、暗渠疎水材直上の山砂※が難透水層であることが判明し、透水性及び排水性の問題や、稲の根張りへの影響が確認された。

- ・疎水材直上の山砂※をモミガラに取替
- ・山砂※より下の位置に弾丸暗渠を施工

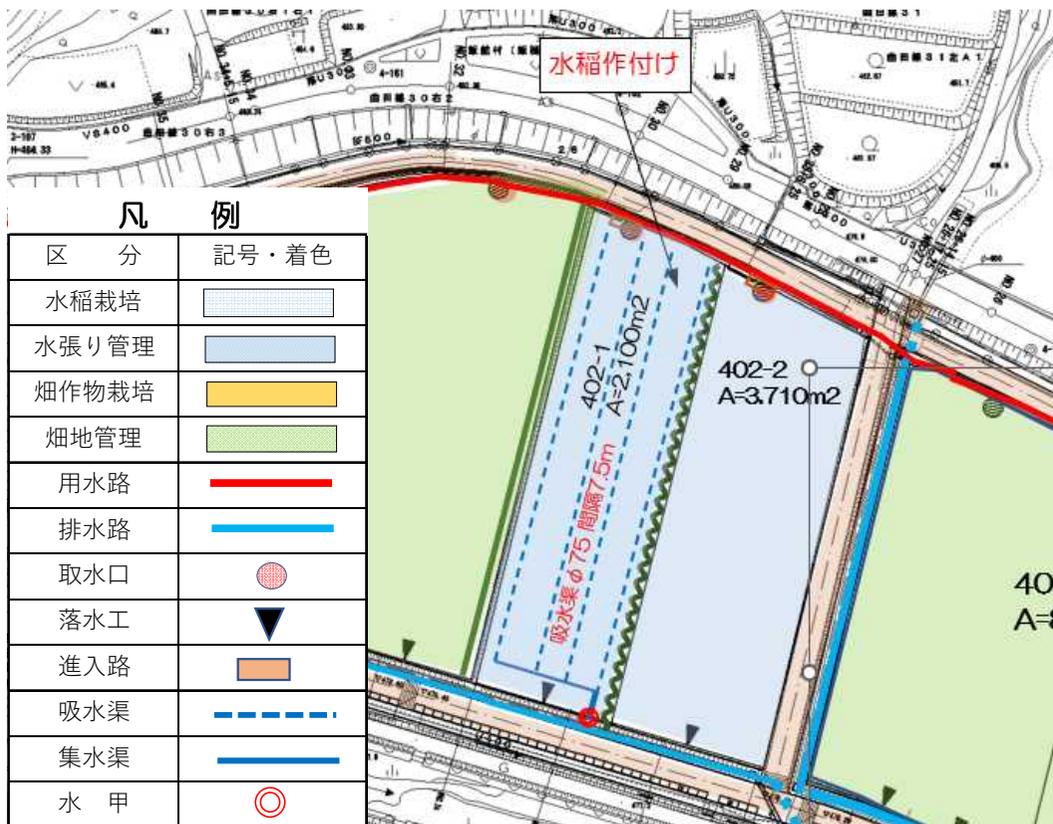
試験実施場所

○造成が完了する4工区のほ場を用いて、新たに実用化を想定した暗渠排水を施工して、水田機能を確認するための試験を実施する。

(暗渠の間隔) 7.5m

(試験項目) 暗渠排水量調査、減水深調査、透水試験、地耐力試験 等

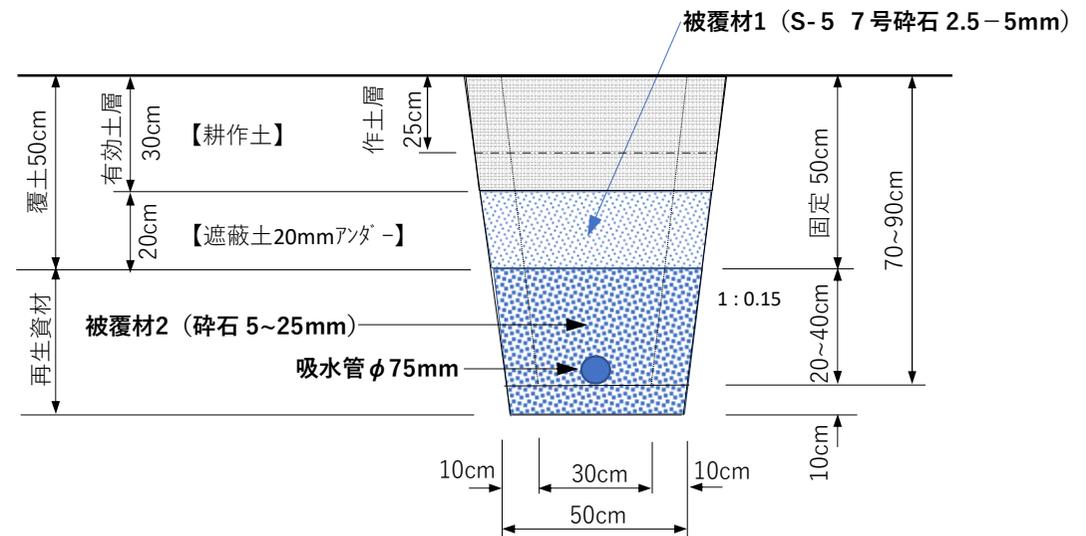
## 4工区暗渠排水(案) < 吸水渠 >

- 暗渠掘起こし時の再生資材への影響を考慮し、これまでの暗渠断面に比べ、幅を10cm広くするとともに、吸水管下部も被覆材2(碎石:5~25mm)とする。
- 透水性改善のため有効土層下部に被覆材20cmを追加するとともに、農作業への支障に配慮し、被覆材の粒径を小さく(碎石:2.5~5mm)する。

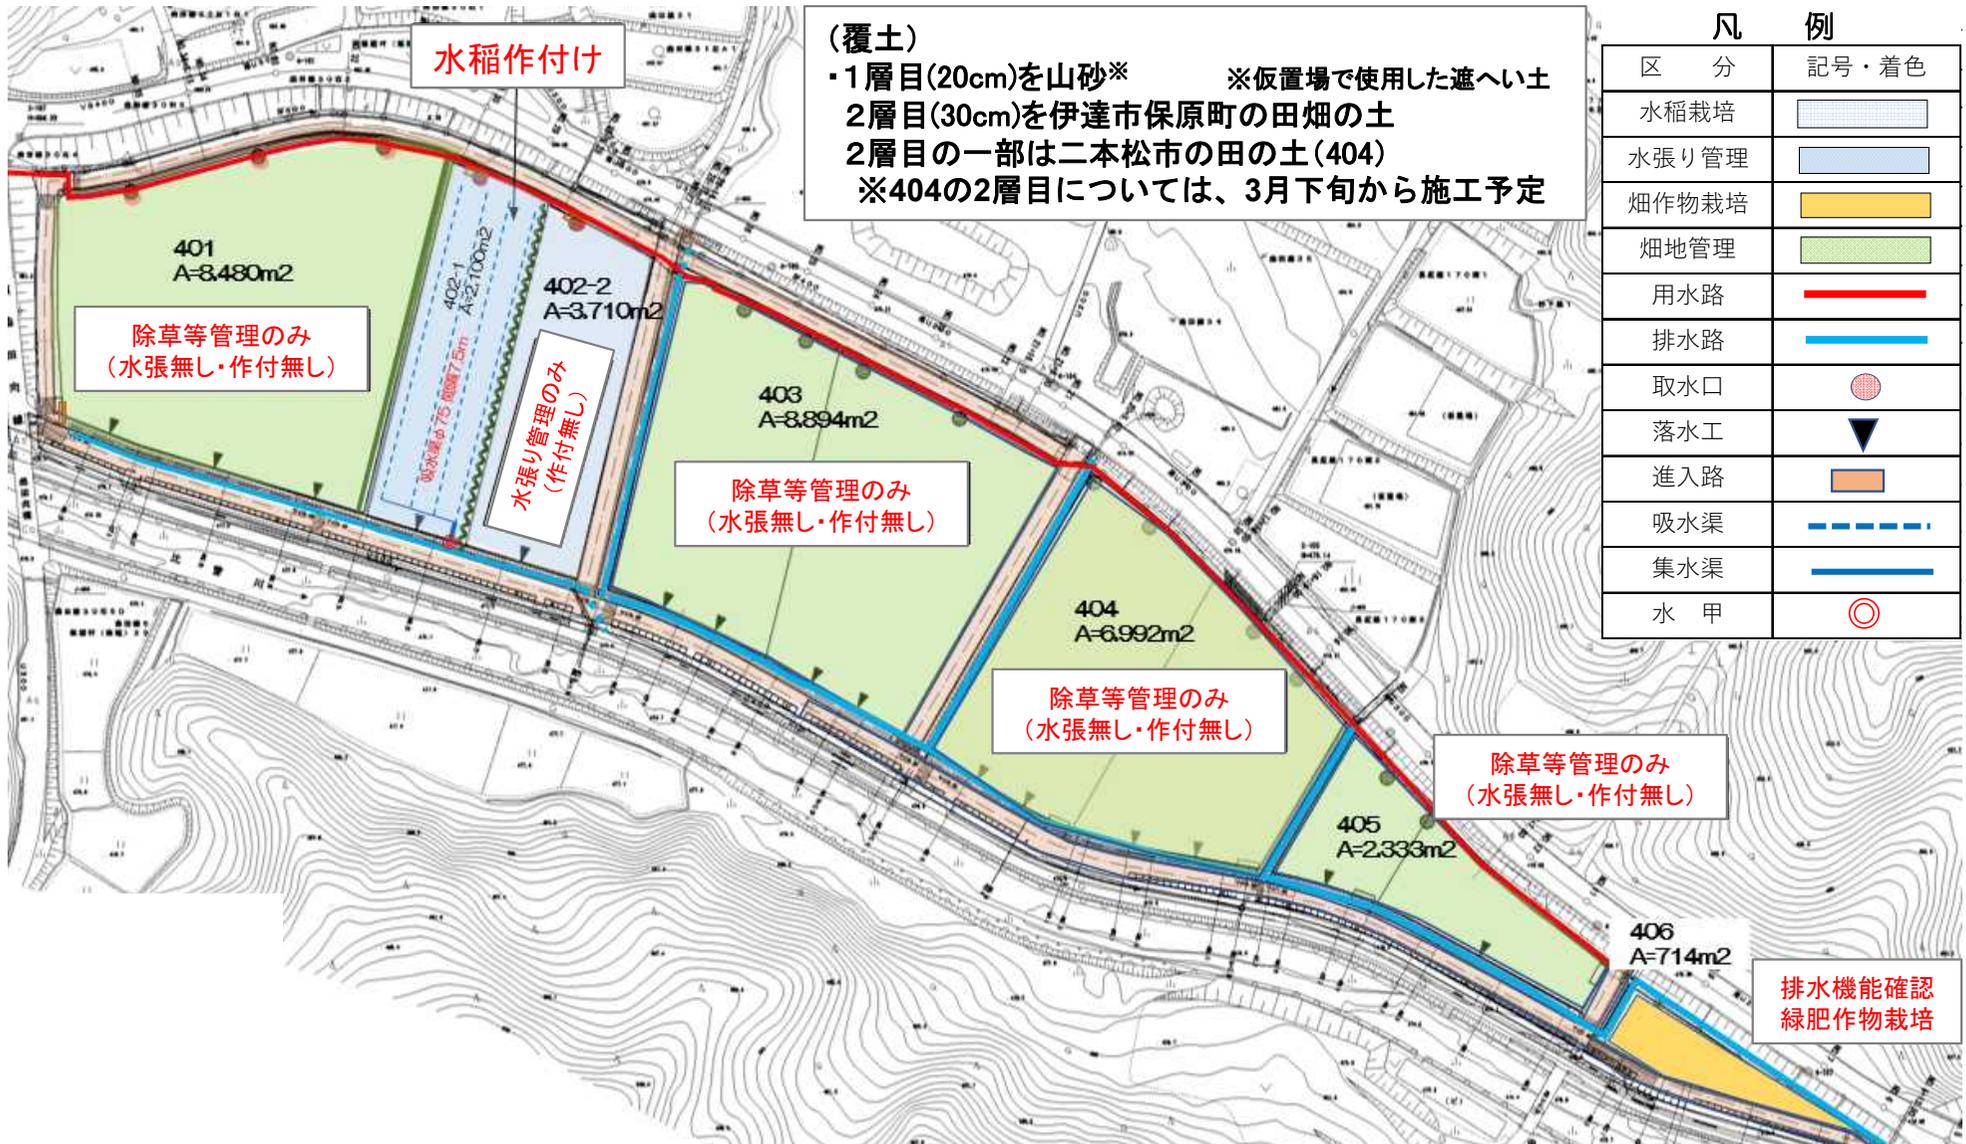
- 水田試験の工区では水田に求められる機能の各種試験を行う他、**作付けをしない水張り管理のみの工区**や、**除草等の管理のため耕起してすき込みを行う工区**を設置して今後の維持管理方法についても検証する。
- また、**畑として換地予定の工区**においては傾斜畑(勾配:1%程度)として排水が可能か確認する。  
(試験項目) 暗渠排水量調査、透水試験、硬度試験、稲の根張り調査 等
