除去土壌再生利用実証事業の進捗状況

2024年4月23日

環境省環境再生・資源循環局

飯舘村長泥地区の環境再生事業

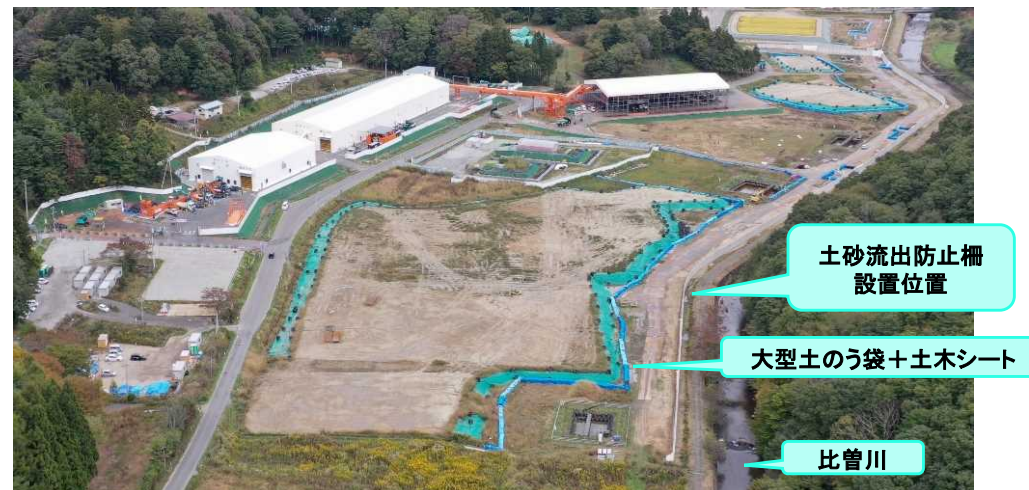
- ◆ 比曾川沿いに土砂流出防止柵を設置。
- ◆ 再生資材の盛土する区画の周辺に堰堤(大型土のう袋＋土木シート)を設置。

堰堤等設置状況(2021.9撮影)

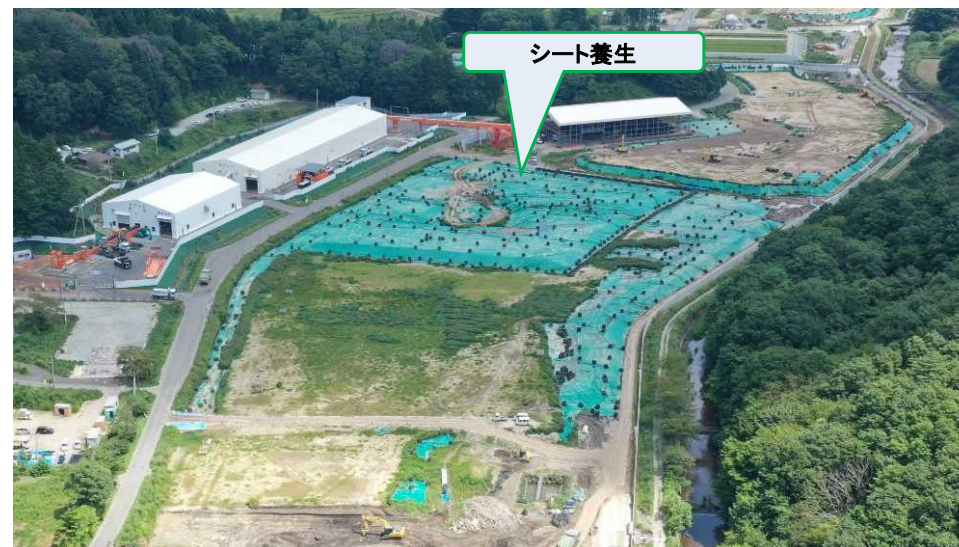
- ◆ 再生資材の盛土作業終了後、日々、雨水浸透防止と流出防止のためにシートを養生。
- ◆ 盛土ヤード両端に粉塵測定機を設置し自主管理基準($0.1\text{mg}/\text{m}^3$:大気環境基準)を超えた場合は、粉塵対策を実施。(工事中管理基準超過はなし)

シート養生状況(2022.8撮影)

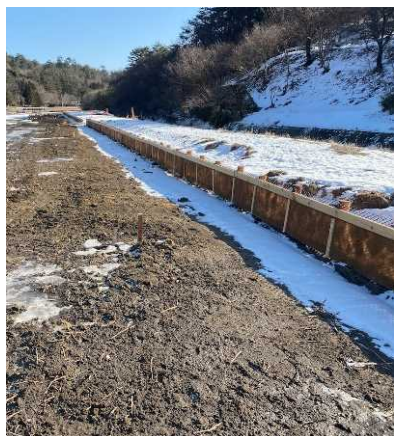
土砂流出防止柵設置状況

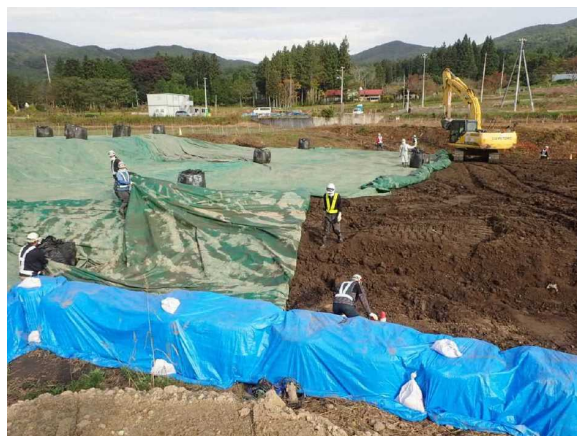
堰堤設置、シート養生状況

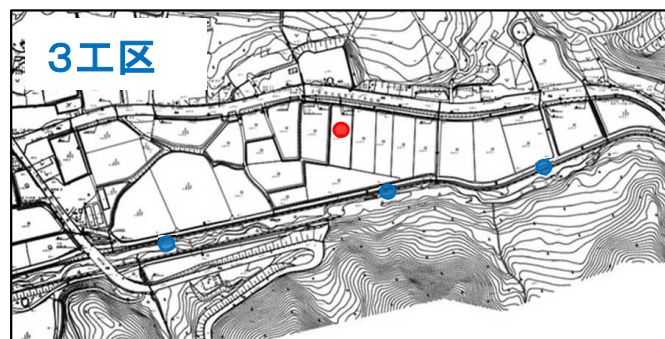
図1 測定位置

【測定結果】安定性を確認するため盛土の沈下量及び土留擁壁定点高さを測定し、盛土の沈下に収束が見られること、また土留擁壁の高さに大きな変化がないことを確認した。(P.25～29 参照)

凡例 ●盛土沈下測定 ●土留擁壁定点測定

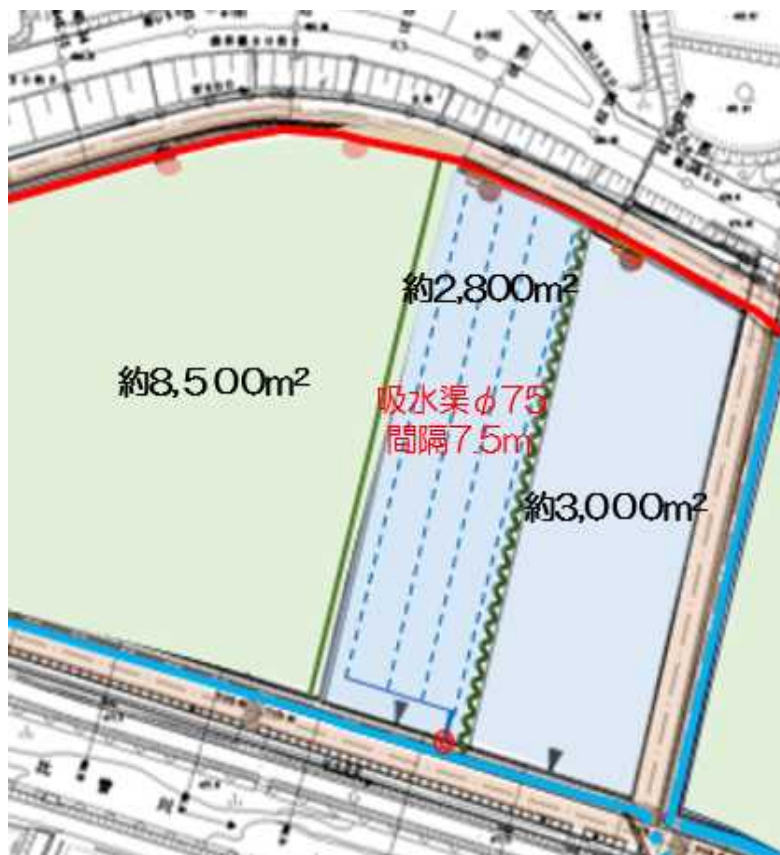
水田試験エリア②平面図

- 盛土が完了した実用規模の水田において改良した暗渠構造及び配置により試験を行った。透水性・排水性の課題を解決できた。
- 暗渠工事については、令和5年度に実施した暗渠構造及び配置で実施する予定。

- : 暗渠(吸水管)
- : 暗渠(集水管)
- : 水閘

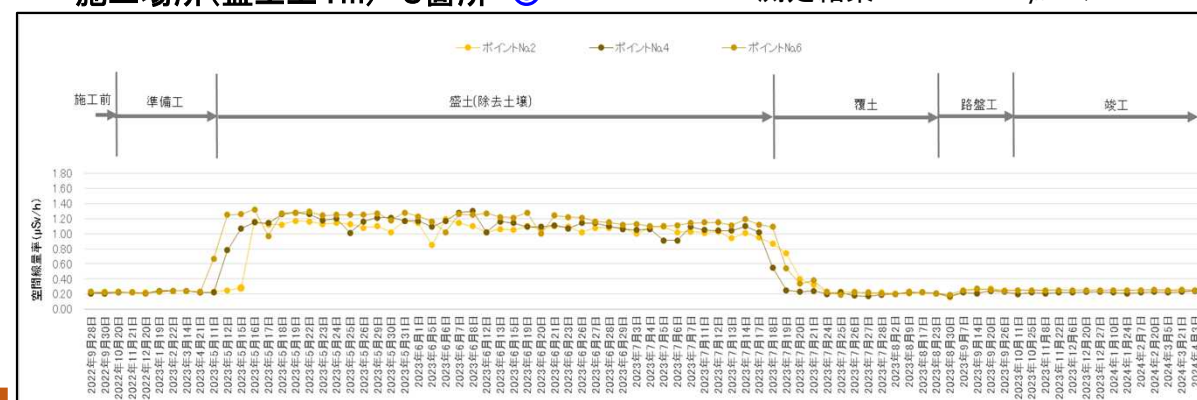
施工場所(盛土上1m) 3箇所 ◎

測定結果 0.15～1.32 μ Sv/h

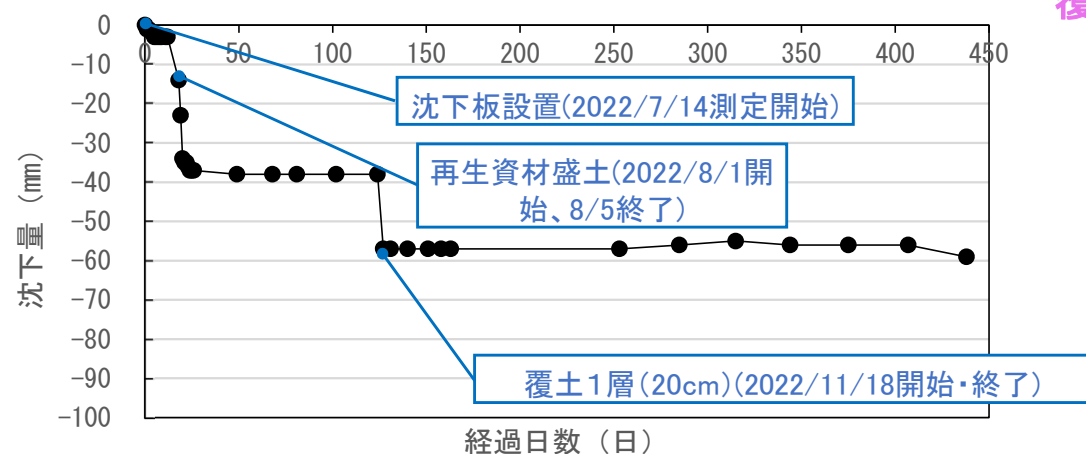
■2工区①における沈下板経時変化図

【実施】各工区において、再生資材盛土開始から沈下板を設置し、原地盤の沈下状況を測定。

【確認】覆土完了後は著しい沈下は発生していない。
