# 飯舘村長泥地区環境再生事業に係る技術検討ワーキンググループ（第2回）

# 試験栽培の進捗および指摘事項に対する対応

# 露地栽培における実証盛土について

# 実証事業の工事進捗について

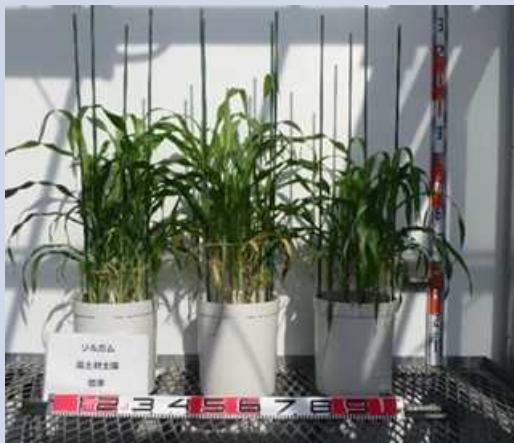
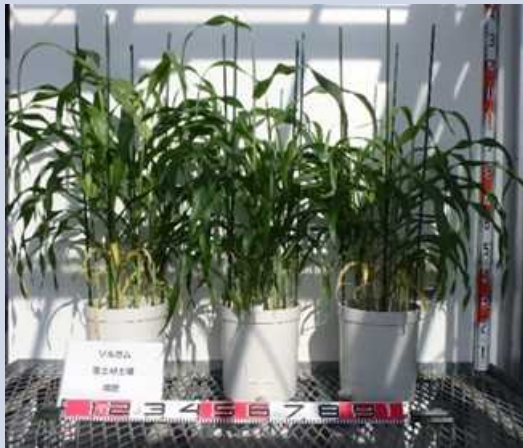
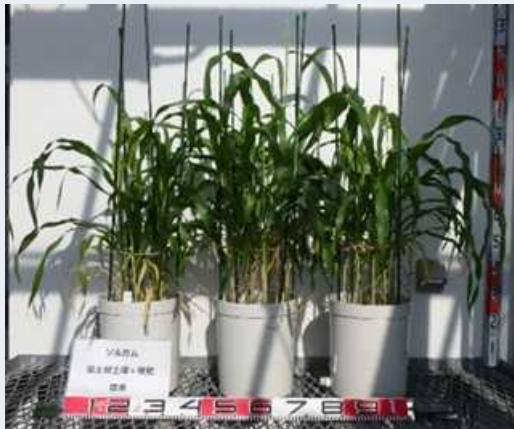
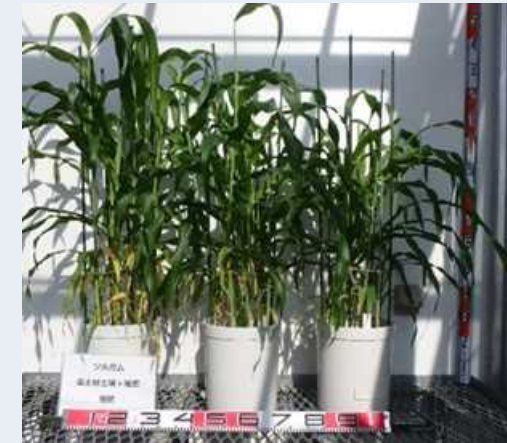
○ソルガム：十分に生育（刈取り前）

（1月29日時点：東北農研 放射性物質分析棟内撮影）

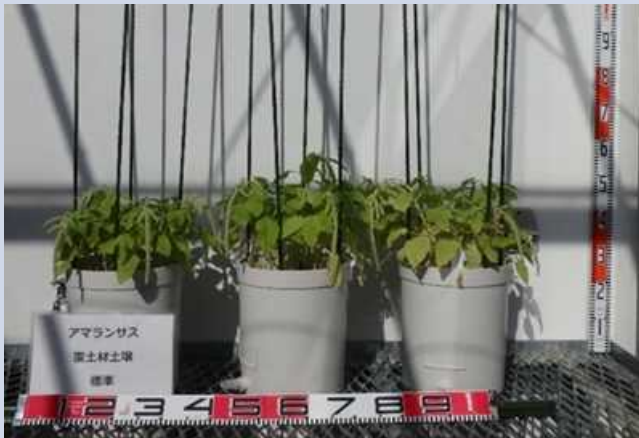
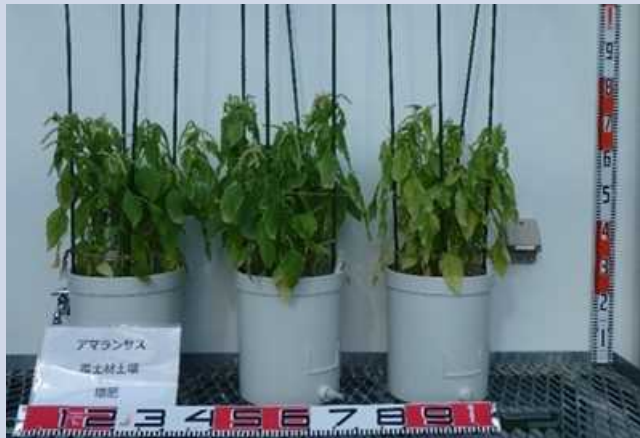
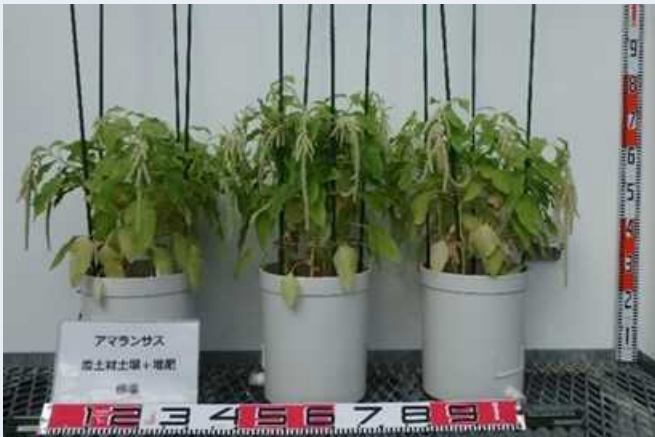
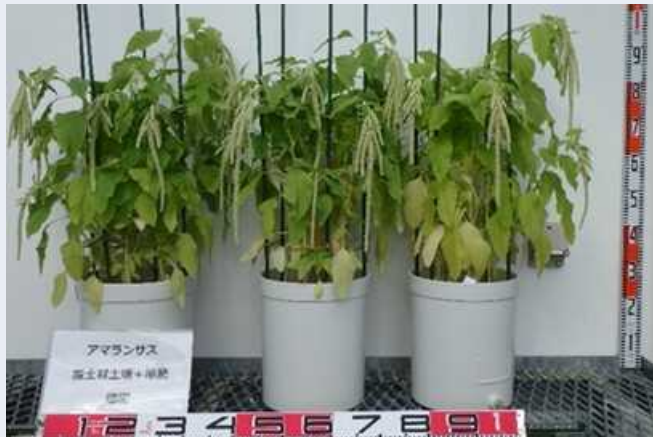
○アマランサス：出穂し完成体（1月末刈取り/分析）

（1月29日時点：東北農研 放射性物質分析棟内撮影）

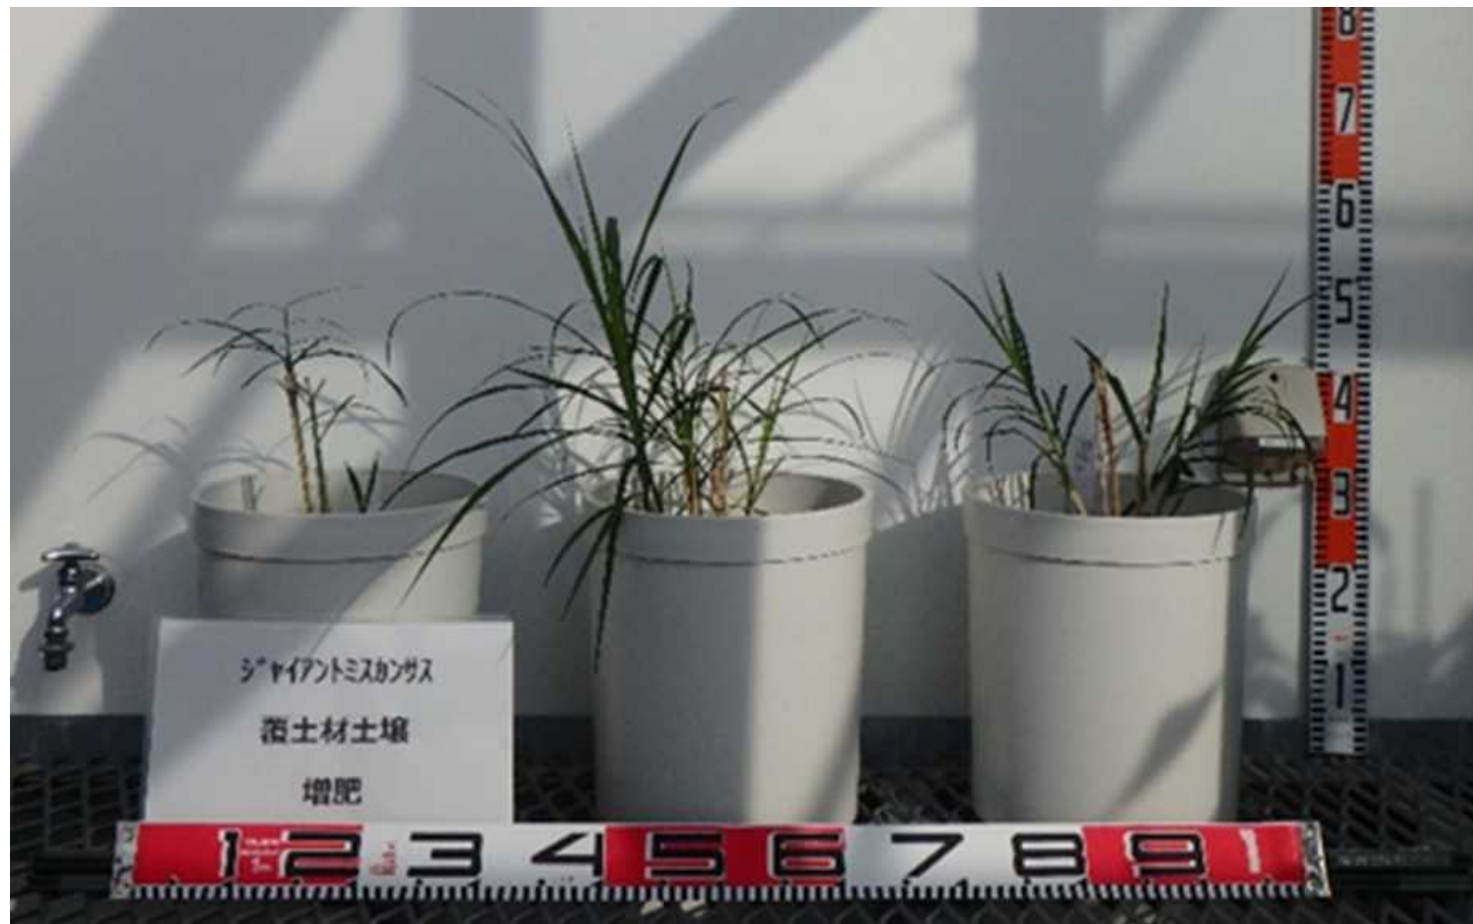
○ジャイアントミスカンサス：次年度分析予定

（1月29日時点：東北農研 放射性物質分析棟内撮影）

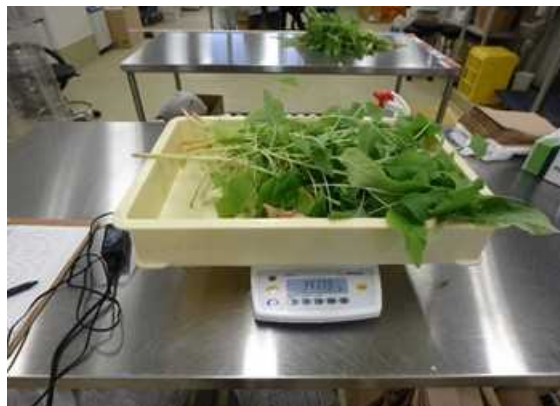
収穫後・計量

- ・ サンプリング：2019.1.31、ポット毎の土壌採取、  
ソルガム、アマランサスの地上部刈取り（ジャイアントミスカンサスは栽培継続）
- ・ 植物体処理：生体重測定 → 洗浄 → 乾燥（80℃で48時間以上） → 乾物重量測定 → 粉碎、調製
- ・ 分析：ゲルマニウム半導体検出器（Ge半導体検出器ガンマ線スペクトロメータ）により放射性セシウム濃度を測定
- ・ 分析条件：測定容器U8容器（φ56×68）、測定対象は<sup>137</sup>Cs、定量下限値は1Bq/kg、測定精度はRSD10%以下を設定

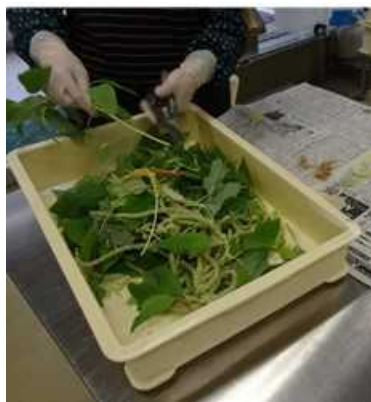
裁断

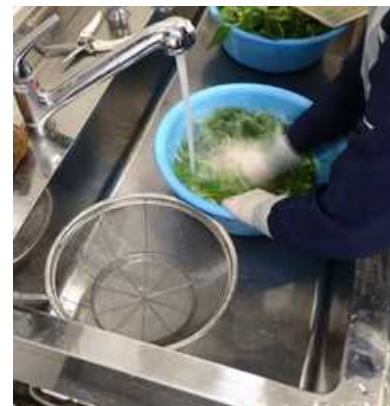
水洗い

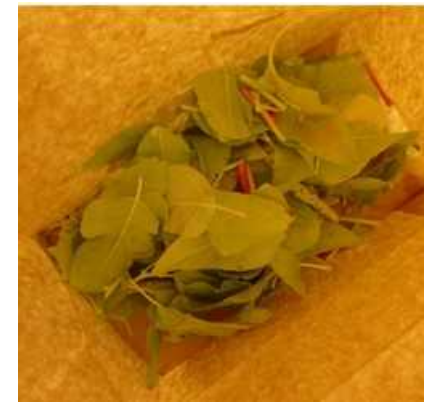
袋詰め

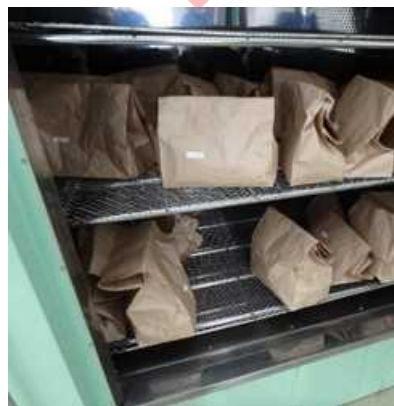
乾燥(80℃)

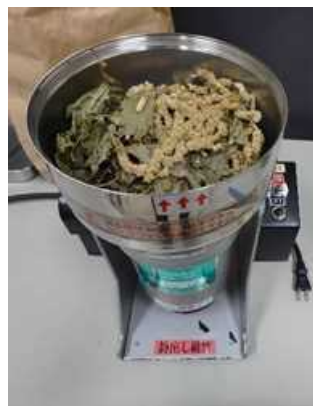
乾燥後

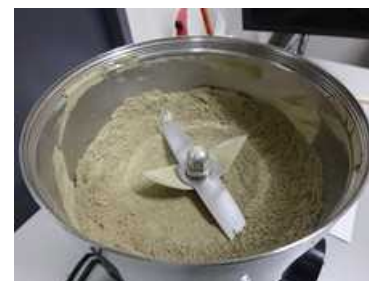
粉碎

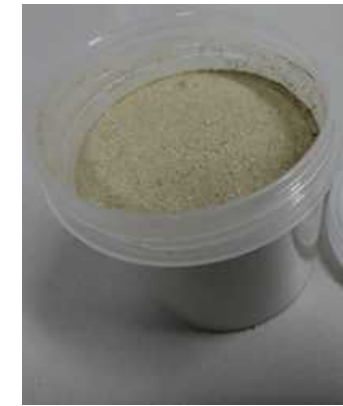
U8容器詰め

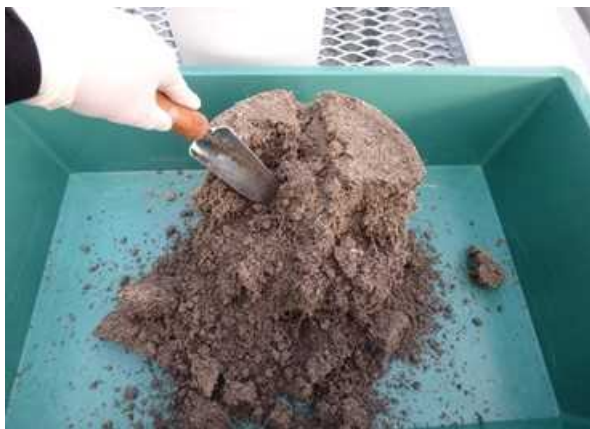
ポットをひっくり返す

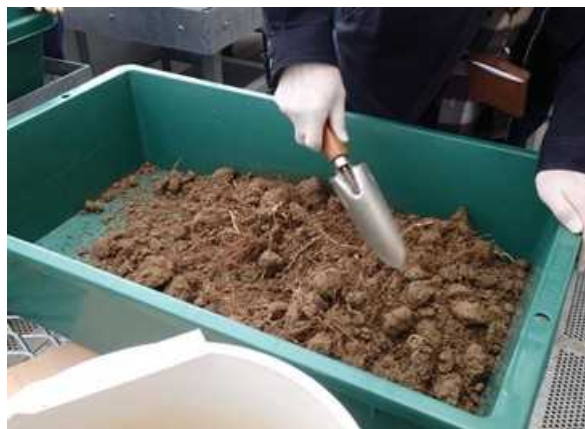
偏りが無いように混ぜる

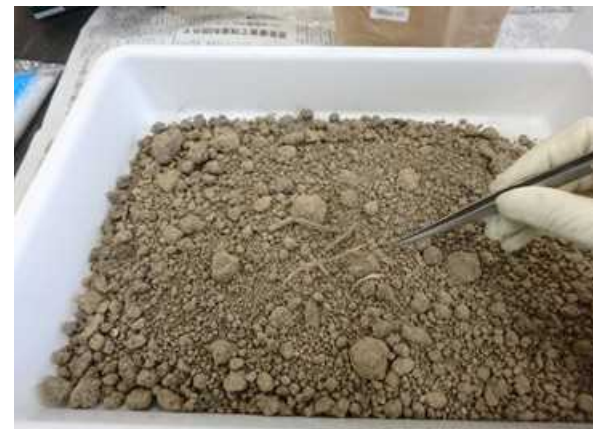
乾燥後木片等異物除去

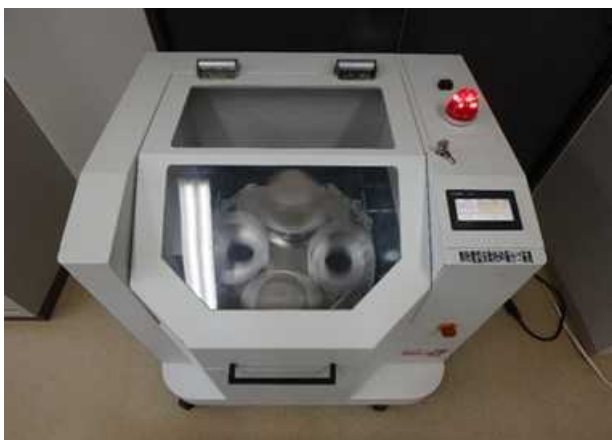
土壌用粉碎器

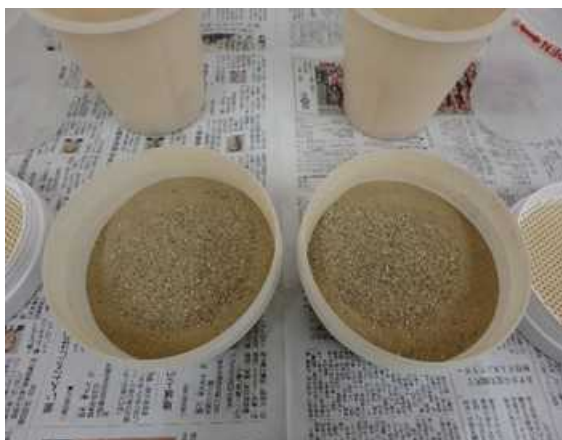
粉碎後

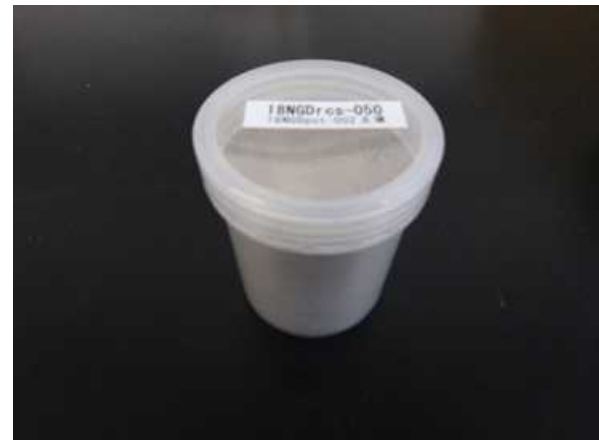
U8容器詰め

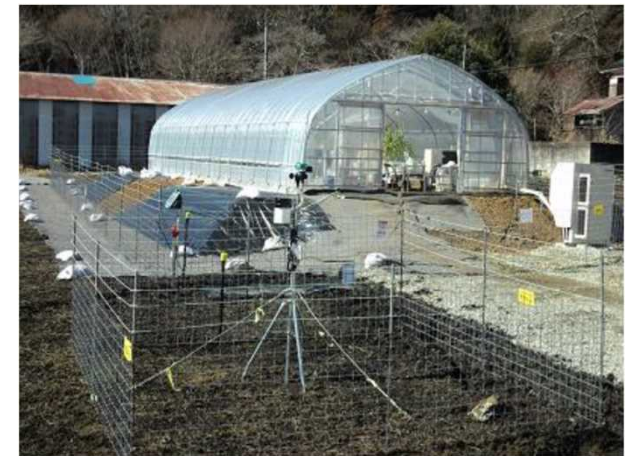
獣害対策（ハウス栽培周囲で実施）

- 盛土の浸透水：盛土底面に設置した有効埋設管（Φ75mm）にて集水した後、水質確認を行い、既設排水側溝に放流する。
- 盛土ヤード内の雨水：土側溝にて集水し、水質確認を行った後、既設排水側溝に放流する。
- 土砂流出防止：盛土周囲に大型土のうと遮水シート＋不織布を設置して防止する。
- 獣害対策：写真に示すような防護柵を設置予定。

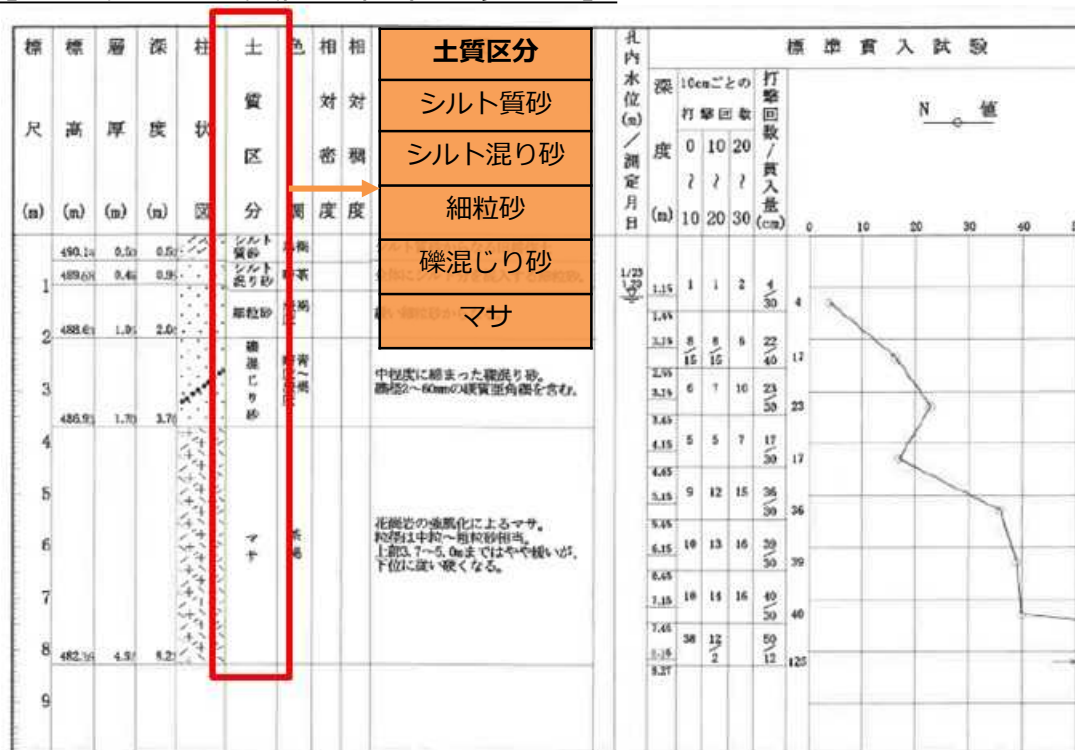
### 【盛土ヤード地質調査結果：砂地盤】

- ・ 盛土位置における地質調査の結果、現地盤から支持層（N値30以上）までの土質が砂質地盤であったこと。
- ・ 砂質地盤は、基本的に即時に沈下するため、盛土施工時に沈下がほぼ完了すること。
- ・ 以上より、盛土の沈下を考慮しながら盛土を実施する。

- ・ 土木学会の『仮設構造物の計画と施工』に準拠し、即時沈下量を算定した結果、盛土高さ1.4mで **最大で約7cm**となる。

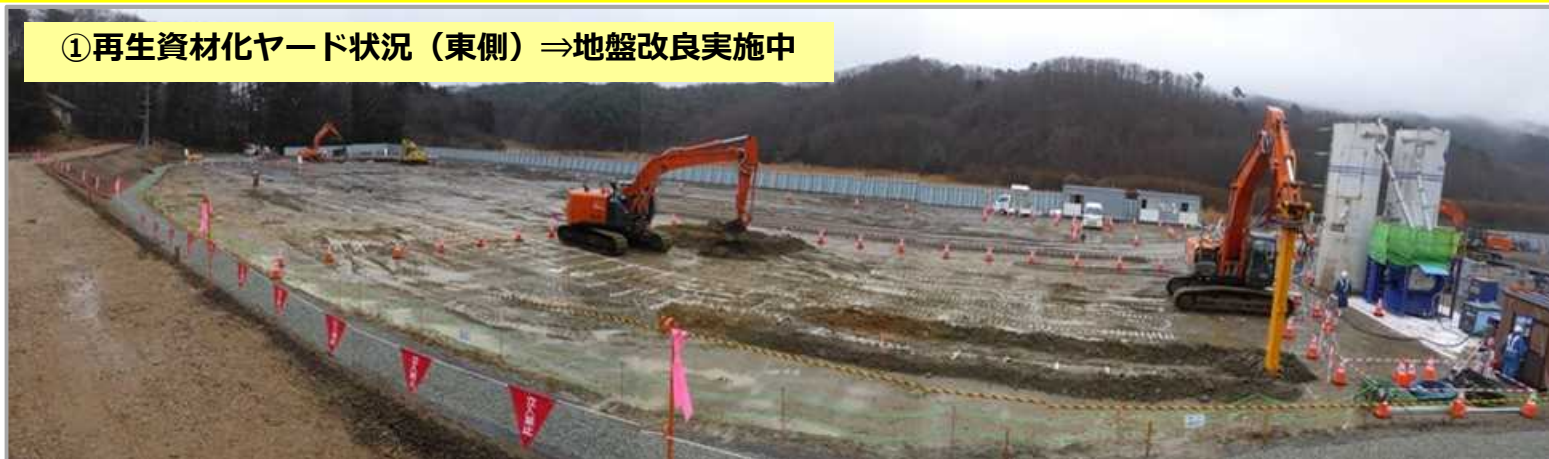
①再生資材化ヤード状況（東側）⇒地盤改良実施中

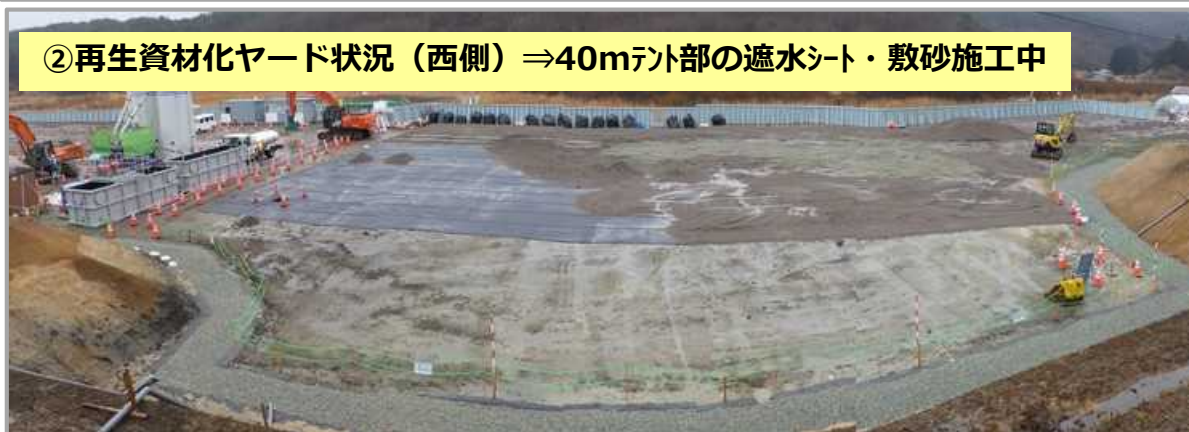
②再生資材化ヤード状況（西側）⇒40mテント部の遮水シート・敷砂施工中

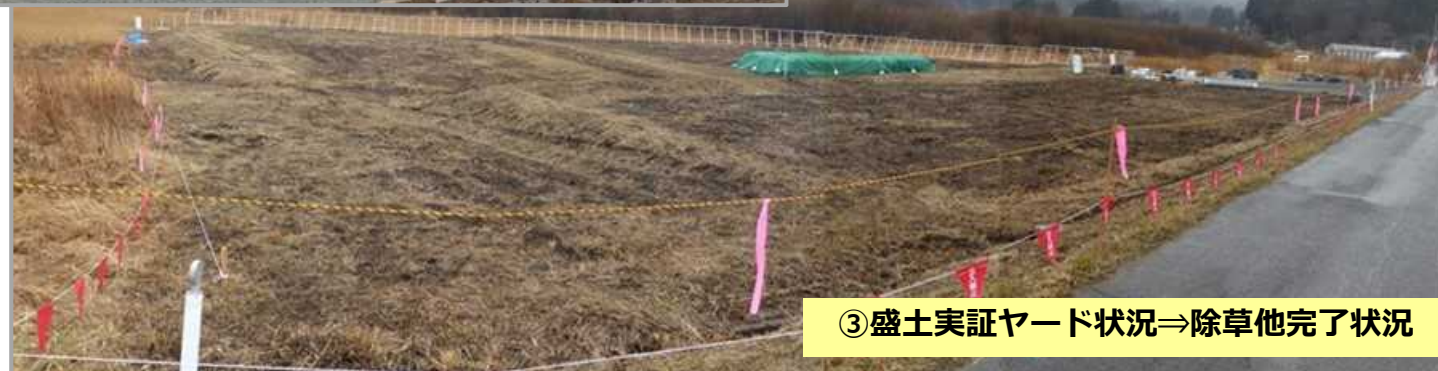
③盛土実証ヤード状況⇒除草他完了状況
