## 飯舘村長泥地区環境再生事業運営協議会（第5回）

日時：令和元年7月23日（火）

# 放射線安全性の検証方法について

## 試験栽培の現況について

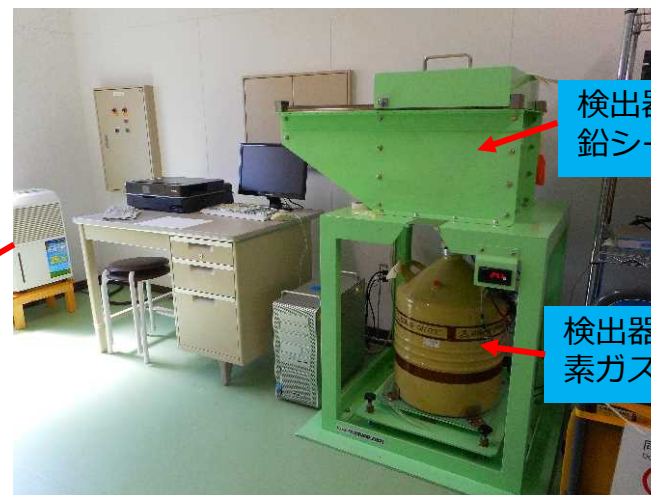
検出器用  
鉛シールドBOX

検出器冷却用液体窒素  
素ガス（常時冷却）

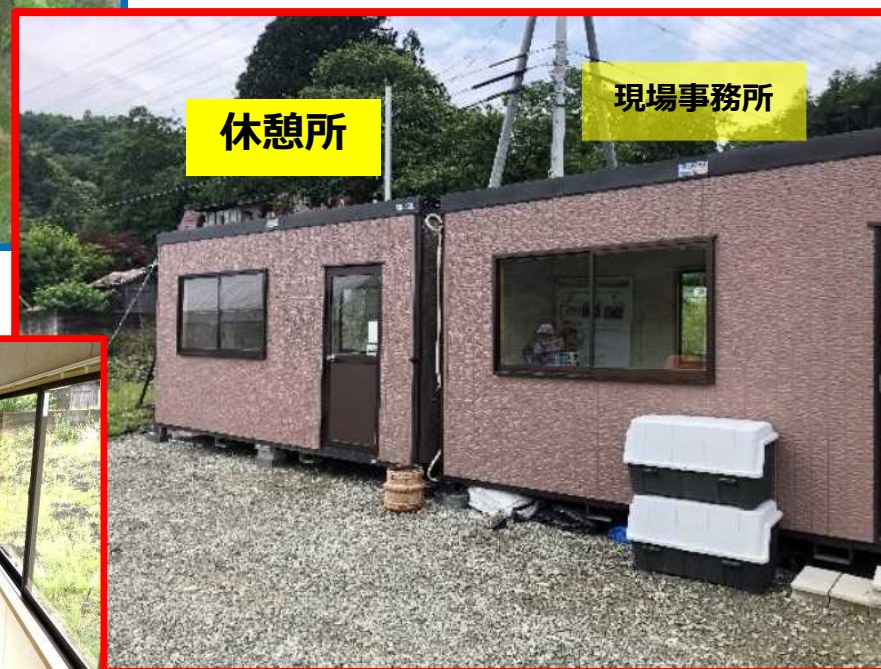
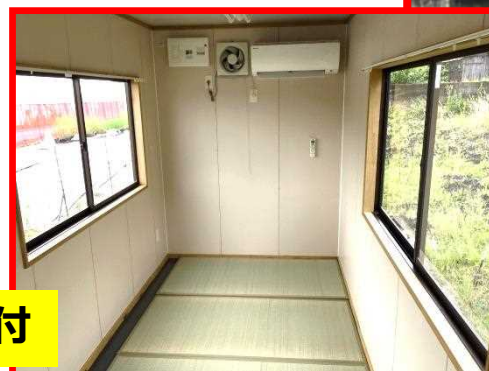
- 休憩所については、再生資材化ヤードに設置されているビニールハウス脇に設置済み。
- 広さは約3坪であり、エアコン付きとし熱中症対策を施している。
- 室内は畳敷きであり、休養をとりやすくしている。

畳敷き、エアコン付

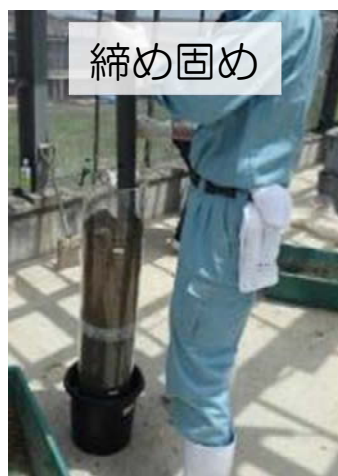
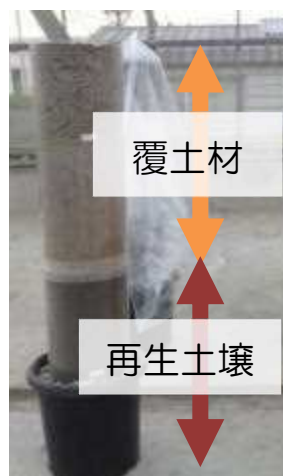
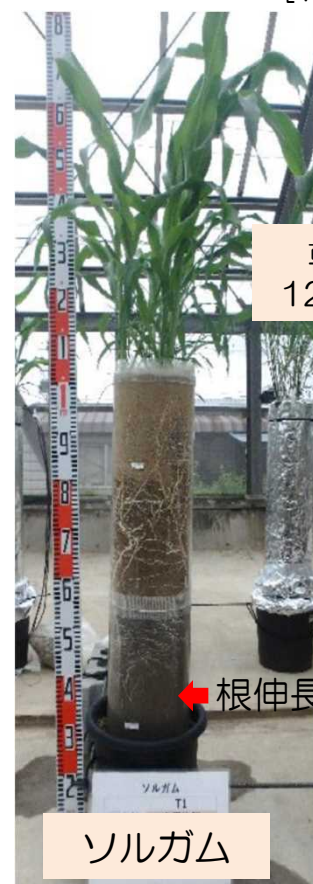
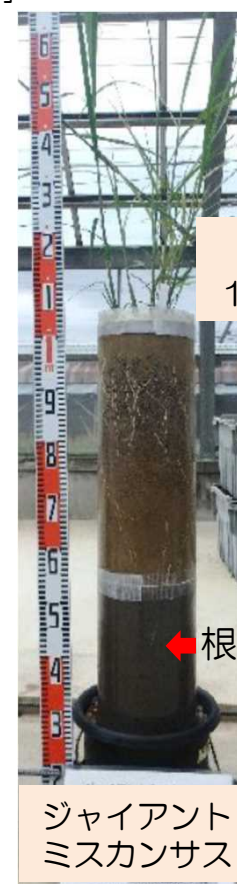
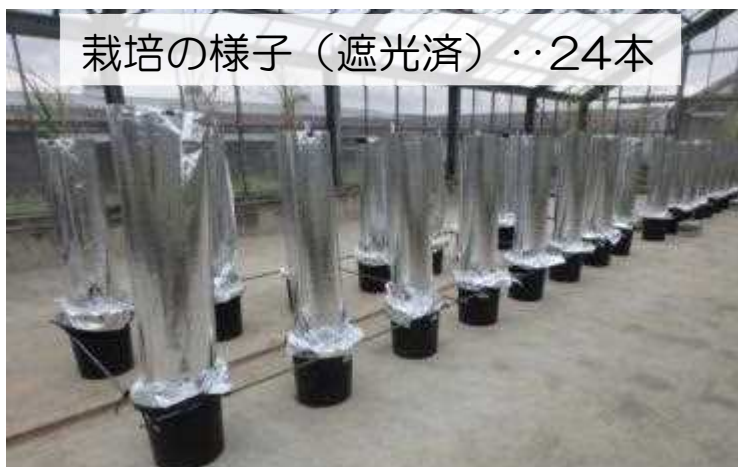
【実施内容】 ・直径20cm長さ1mの透明アクリル円筒

・覆土材施肥条件(表層20cm,全層), ゼオライト混入(有,無), 土壌の締め固め(有,無)

根の伸長 2cm/日程度

[7月16日撮影]
