飯舘村長泥地区環境再生事業運営協議会（第10回）

露地栽培エリアにおける
令和2年度試験栽培の実施状況及び
令和3年度試験栽培の計画(案)について

再生資材盛土における実証について（案）

再生資材化の概要について(案)

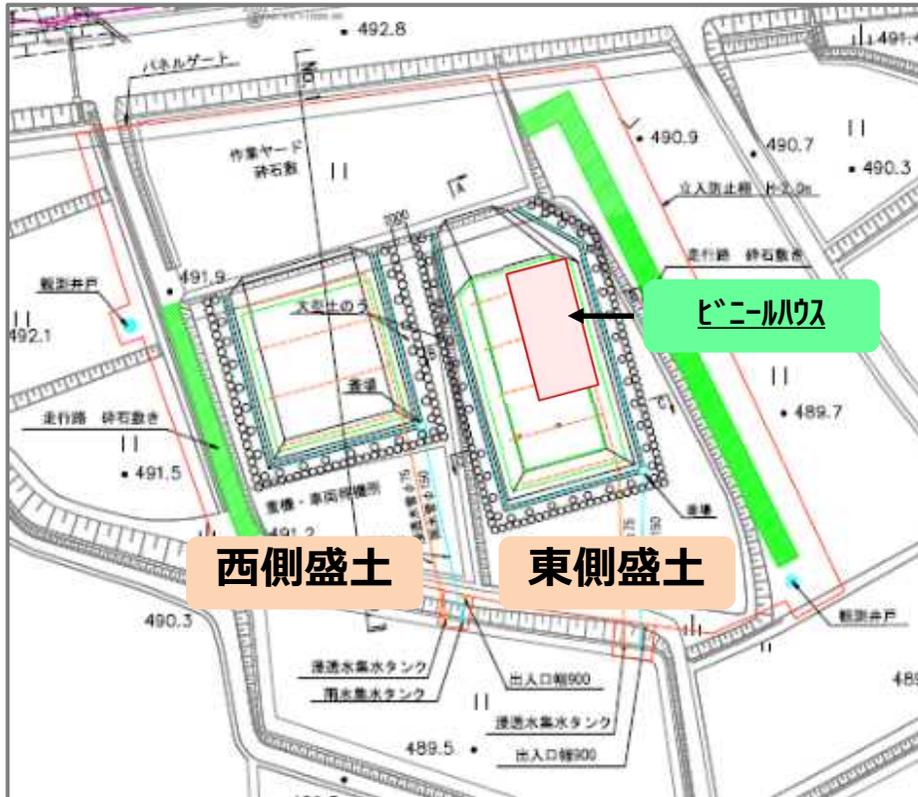
盛土ヤード全体平面図

覆土材：厚さ50cmで再生資材を被覆

西側盛土（19.3m×15.1m）

- 3区画でジャイアントミスカスを継続栽培（R1.6月より栽培）
- 6区画で、盛土等工事などの影響を踏まえ、単年度で収穫できる下記の食用作物を選定し栽培
作目) [春～夏] カブ、キュウリ、ミニトマト等
[秋～冬] レタス、ダイコン、コマツナ等
[春～冬] リンドウ（花き）

東側盛土（26.4m×11.3m）

- ビニールハウスを設置し、花き類を栽培
品種) トルコギキョウ、カスミソウ等
- 盛土南端に再生資材のみのほ場を設置し、覆土材の有無による安全性や生育性を比較（覆土あり、覆土なしの区画を設定）
作目) キャベツ、インゲン

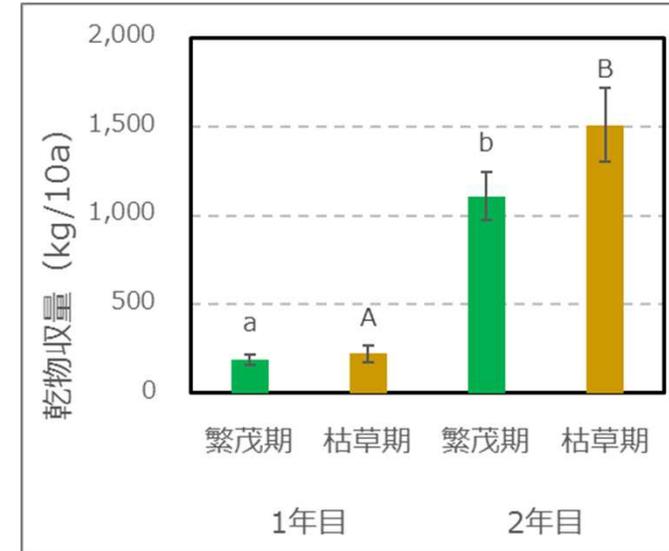
生育状況 (乾物収量)

※栽培し収穫した量を、kg/10aに換算

- 2年目は1年目と比較すると、草丈および収量は増大した。
- 1年目と2年目の放射性Cs濃度、移行係数は。繁茂期、枯草期ともに同程度であった。

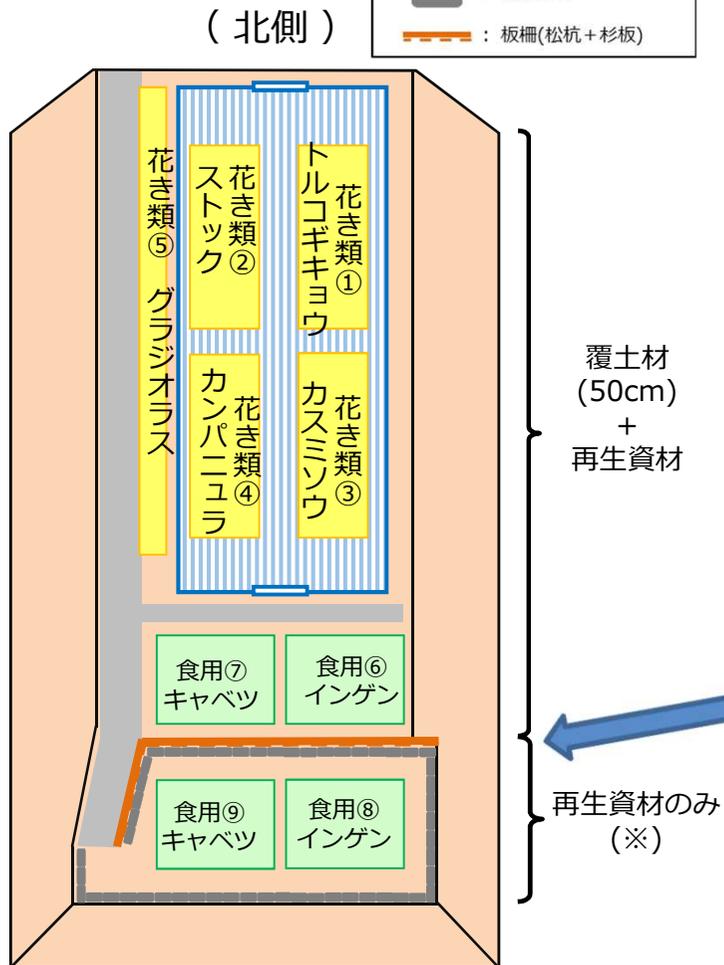
2020年の東側盛土の栽培

【凡例】

: ビニールハウス (7.2m × 15.3m)
-

: 枕土のう
-

: 板柵(松杭+杉板)

- ※ 再生資材が植物等に与える影響を評価するために、覆土がない場合の試験栽培を実施
- ※ ハウスの設置撤去：10月13日設置、11月18日撤去

※ 再生資材ほ場では、マルチや防草シートで覆い再生資材の飛散・流出防止の措置を施す。

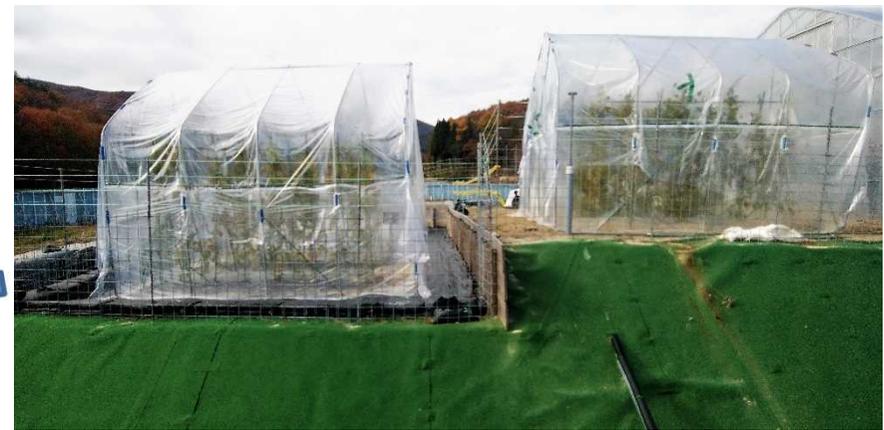
覆土なしの区画の状況 (50cm程度の段落ち部)

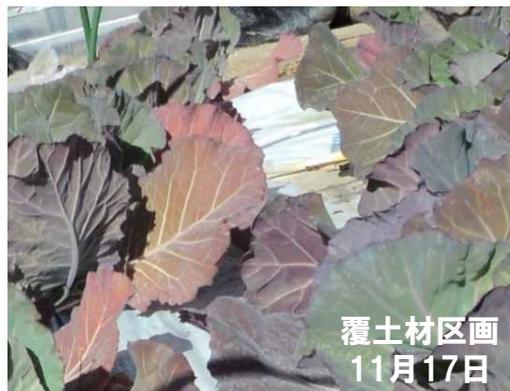
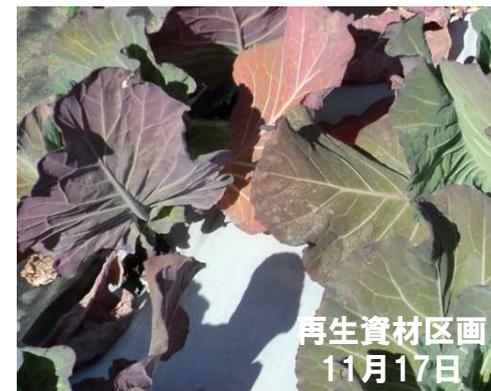
- 覆土材区画、再生資材区画ともに水はけが悪く、インゲン、キャベツに生育不良が見られた（下写真）。
- 土壌中の水分量等の調査を予定。

土壌の水はけ不良により紫色に変色したキャベツ

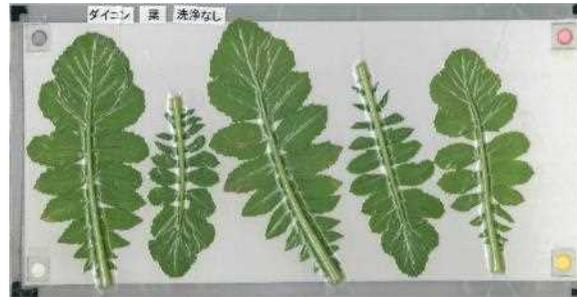
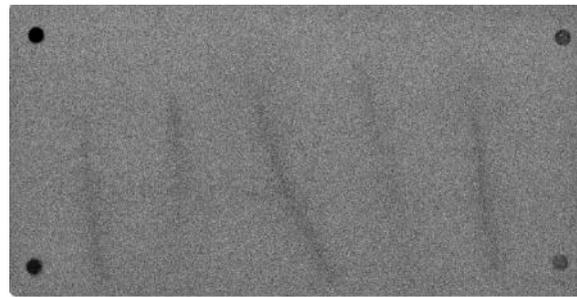
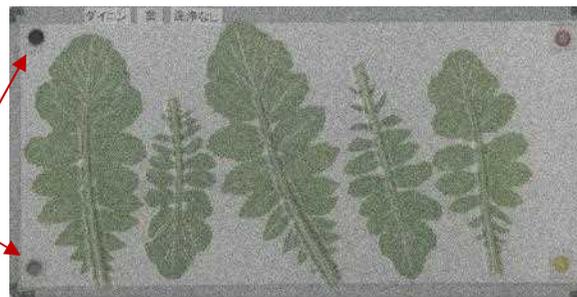
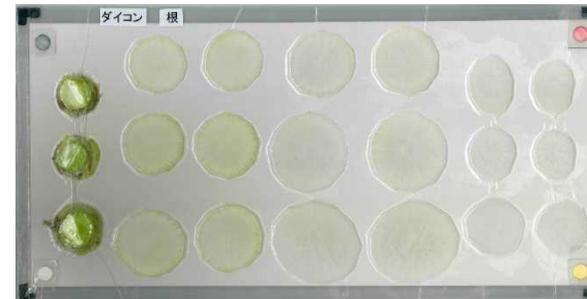
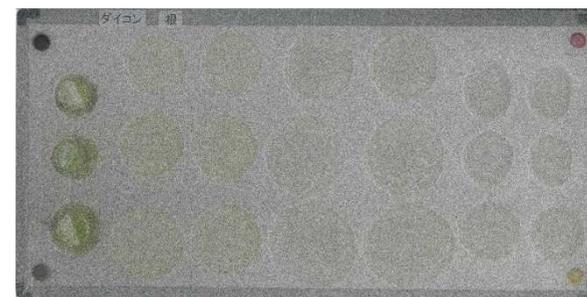
IPの結果①

(a) 実際の画像

(b) IP画像

(a) と(b) を重ね合わせた画像

ダイコン（葉）

ダイコン（根部）

- 全作物のいくつかの部位に、**放射性カリウム(自然界に存在)とみられる影がみられる。**
- インゲンの実に、1点だけ、**放射性物質の付着を示すかすかな痕跡を確認。**(スライド15参照)

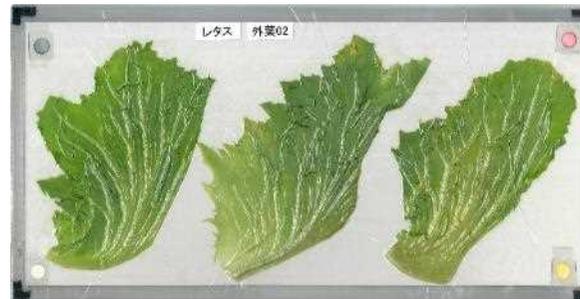
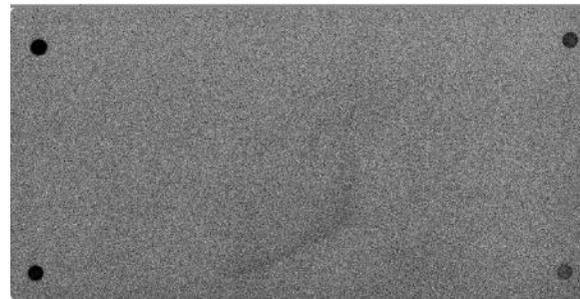
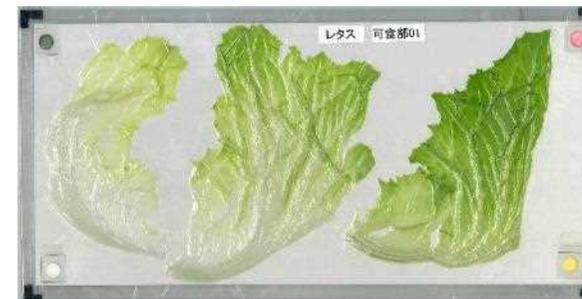
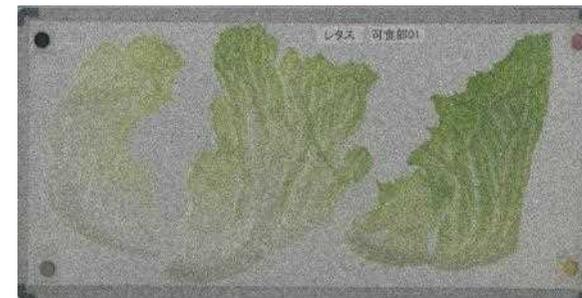
IPの結果②

(a) 実際の画像

(b) IP画像

(a) と(b) を重ね合わせた画像

レタス (内葉)

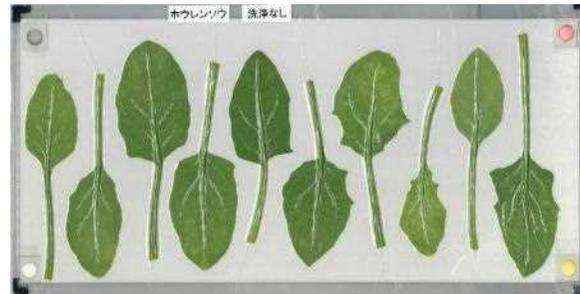
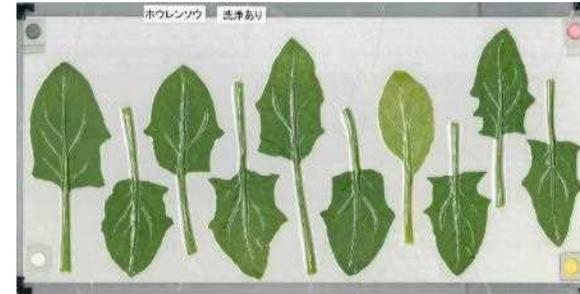
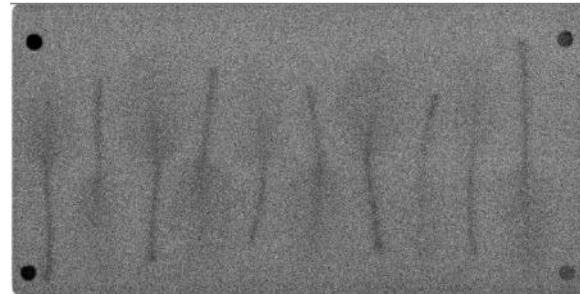
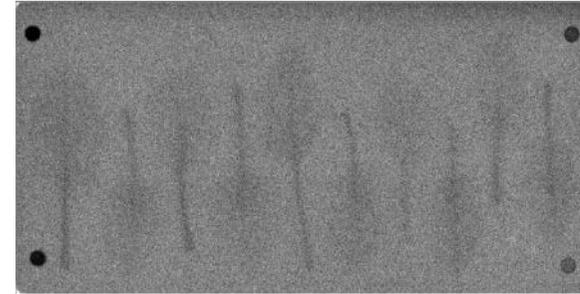
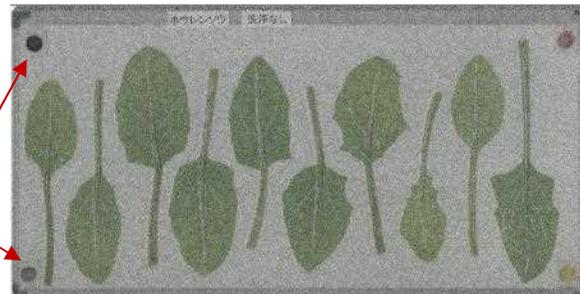
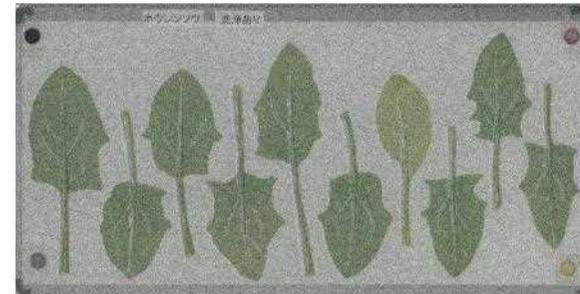
IPの結果③

(a) 実際の画像

ホウレンソウ（洗浄あり）

(b) IP画像

(a) と (b) を重ね合わせた画像

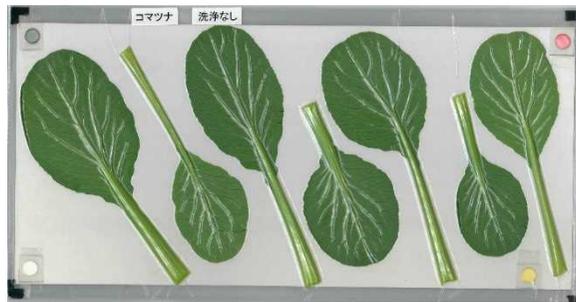
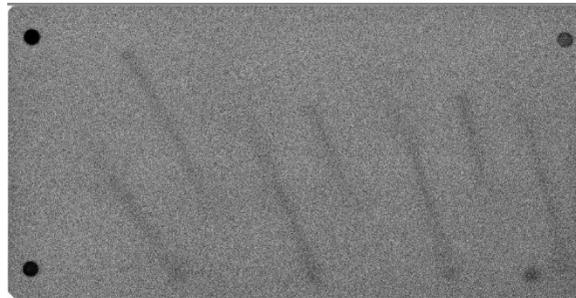
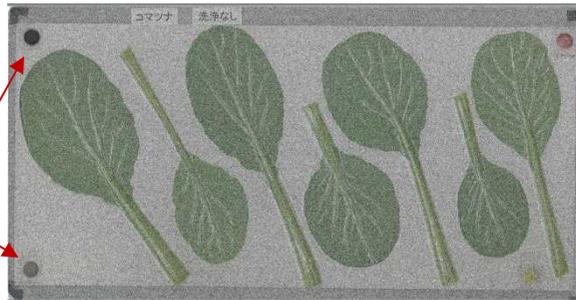
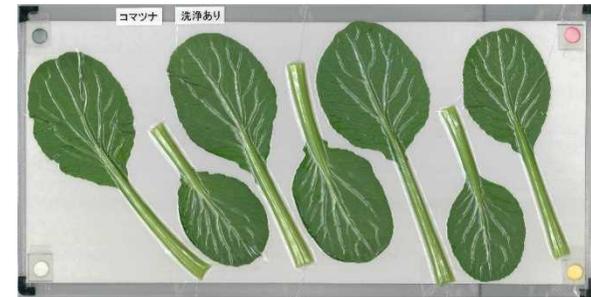
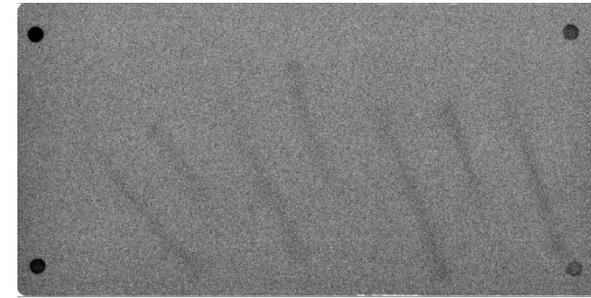
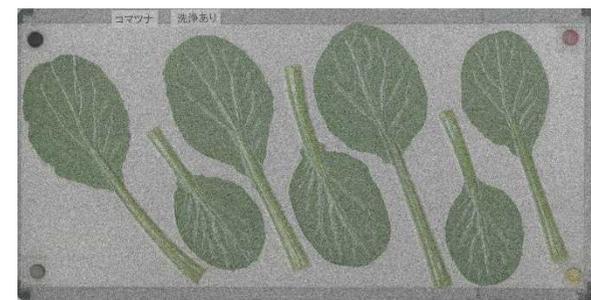
IPの結果④

(a) 実際の画像

(b) IP画像

(a) と(b) を重ね合わせた画像

コマツナ（洗浄あり）

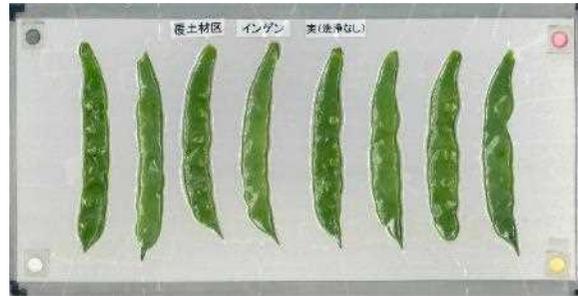
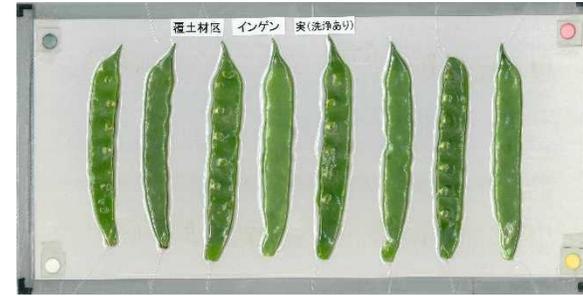
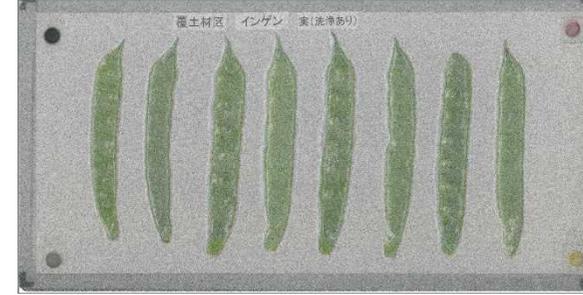
IPの結果⑤

インゲン（洗浄なし）

インゲン（洗浄あり）

(b) IP画像

(a) と(b) を重ね合わせた画像

放射性物質の付着を示す
かすかな痕跡

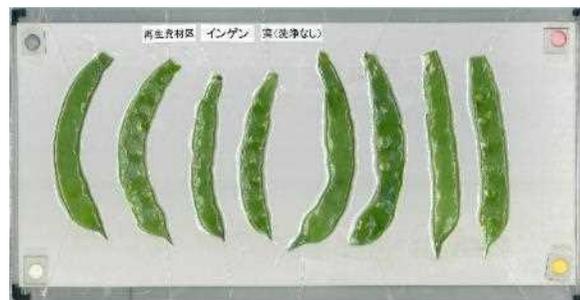
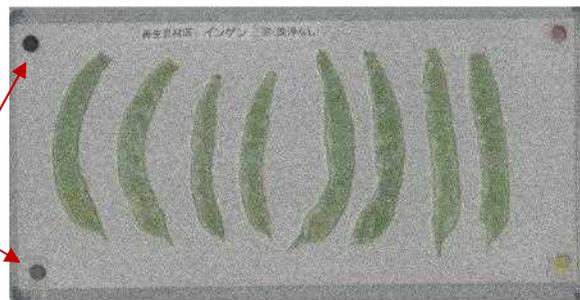
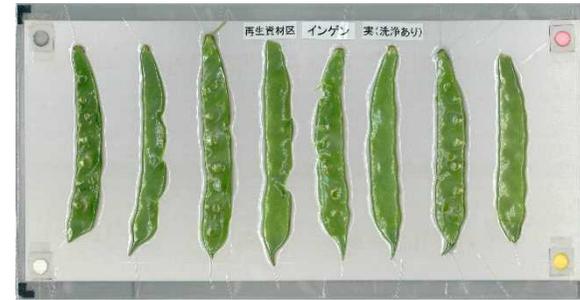
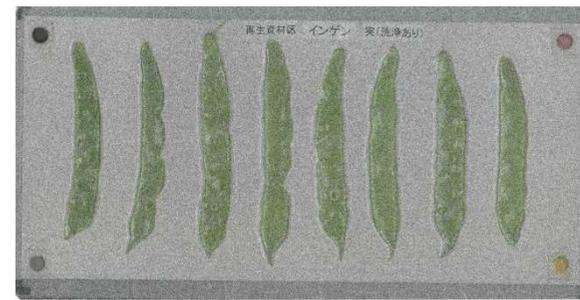
IPの結果⑥

(a) 実際の画像

(b) IP画像

(a) と (b) を重ね合わせた画像

インゲン (洗浄あり)

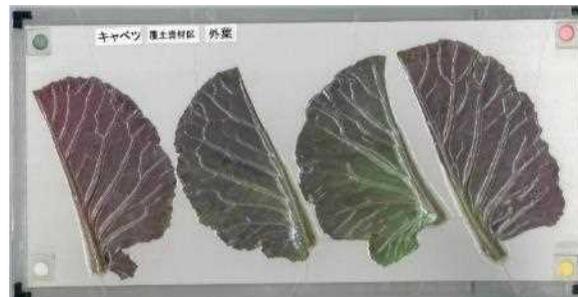
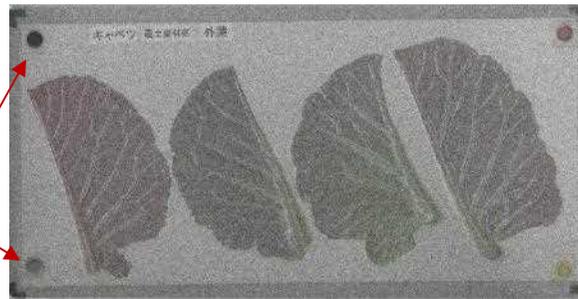
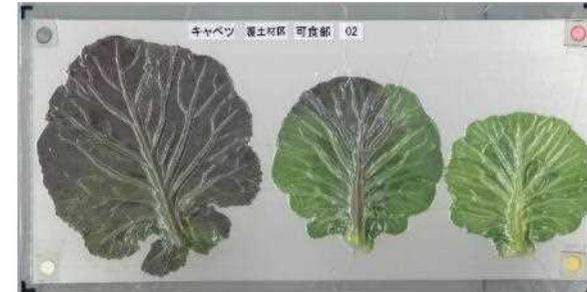
IPの結果⑦

(a) 実際の画像

(b) IP画像

(a) と(b) を重ね合わせた画像

キャベツ（内葉）

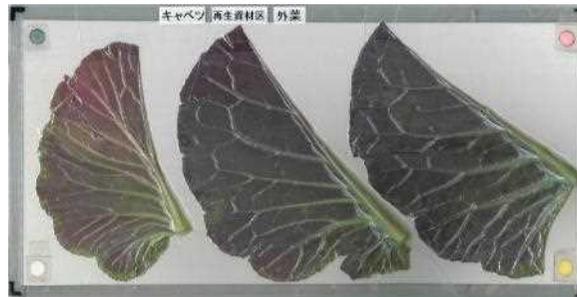
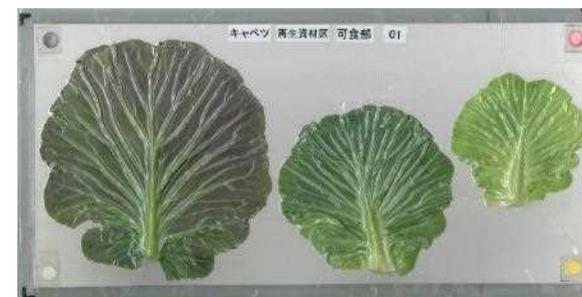
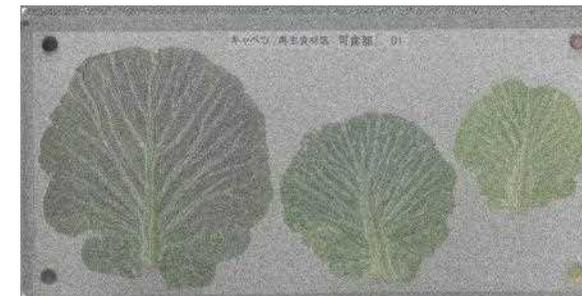
IPの結果⑧

(a) 実際の画像

(b) IP画像

(a) と (b) を重ね合わせた画像

キャベツ（内葉）

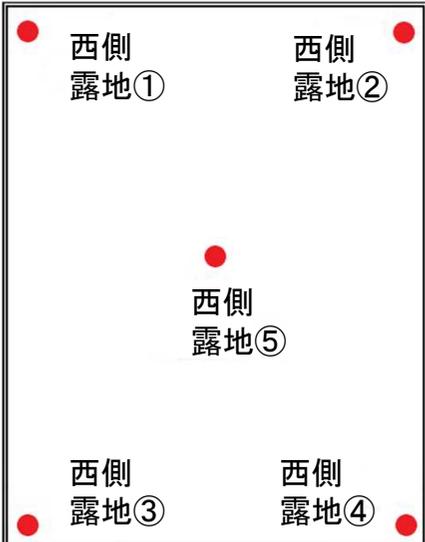
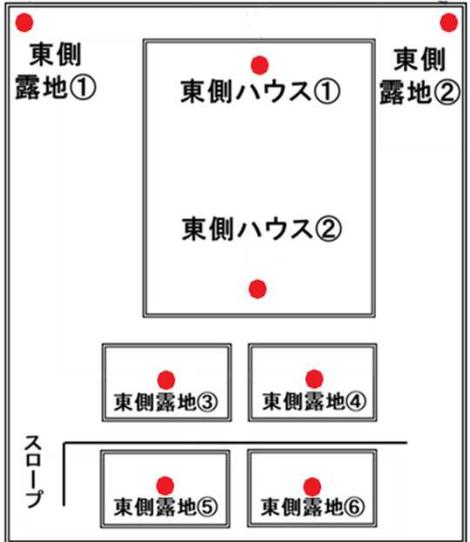
空間線量率 (μSv/h)		水中放射能濃度 (Bq/L)	
測定位置

<p>(西側盛土)</p> <ul style="list-style-type: none"> ・雨水① ・浸透水① <p>(東側盛土)</p> <ul style="list-style-type: none"> ・浸透水② ・暗渠排水集水タンクNo1 ・暗渠排水集水タンクNo2 ・再生資材表面水タンクNo3 	
測定期間	令和2年4月3日～10月29日		令和2年4月17日～9月28日	
		令和2年6月5日～10月29日 (東側ハウス設置時期からの測定値)		
測定結果	(西側露地) ①0.29～0.42 ②0.31～0.40 ③0.30～0.40 ④0.33～0.41 ⑤0.30～0.35	(東側露地) ①0.29～0.36 ②0.28～0.38 ③0.31～0.39 ④0.31～0.39 ⑤0.44～0.53 ⑥0.45～0.55	(東側ハウス) ①0.28～0.35 ②0.29～0.35	すべての測定においてND

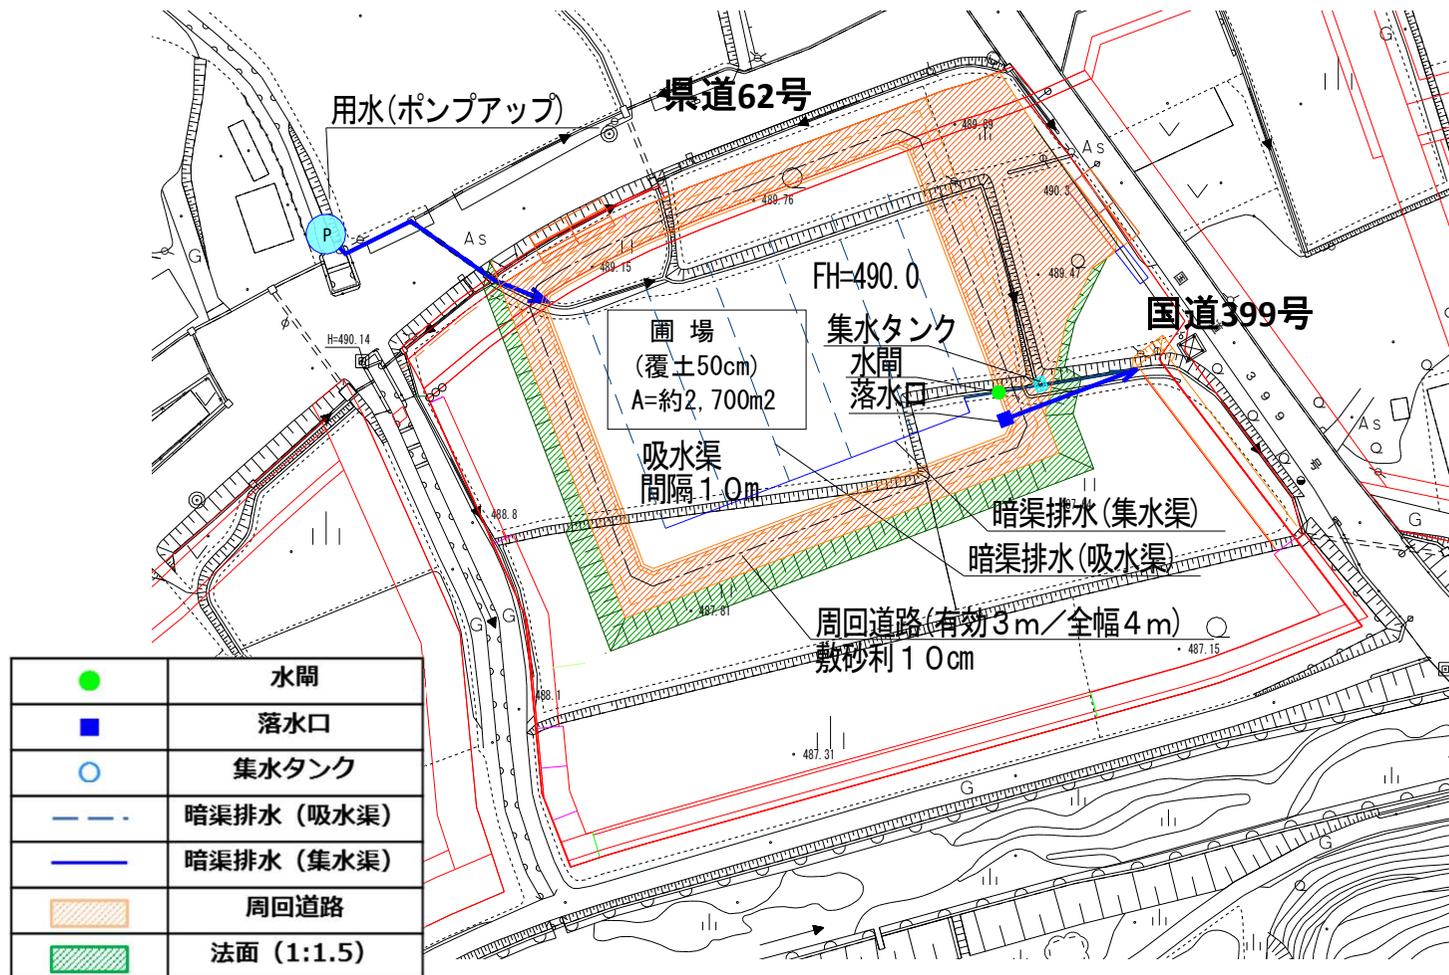
2. 実証概要 (2)

- 盛土は、再生資材約2,500m³、覆土1,300m³を用いて造成。
- ほ場には、暗渠排水（10m間隔）、水閘（1箇所）、落水口（1箇所）設置。
- 水の供給は、近傍の用水路よりポンプアップする。
- 排水については、モニタリングを実施予定。

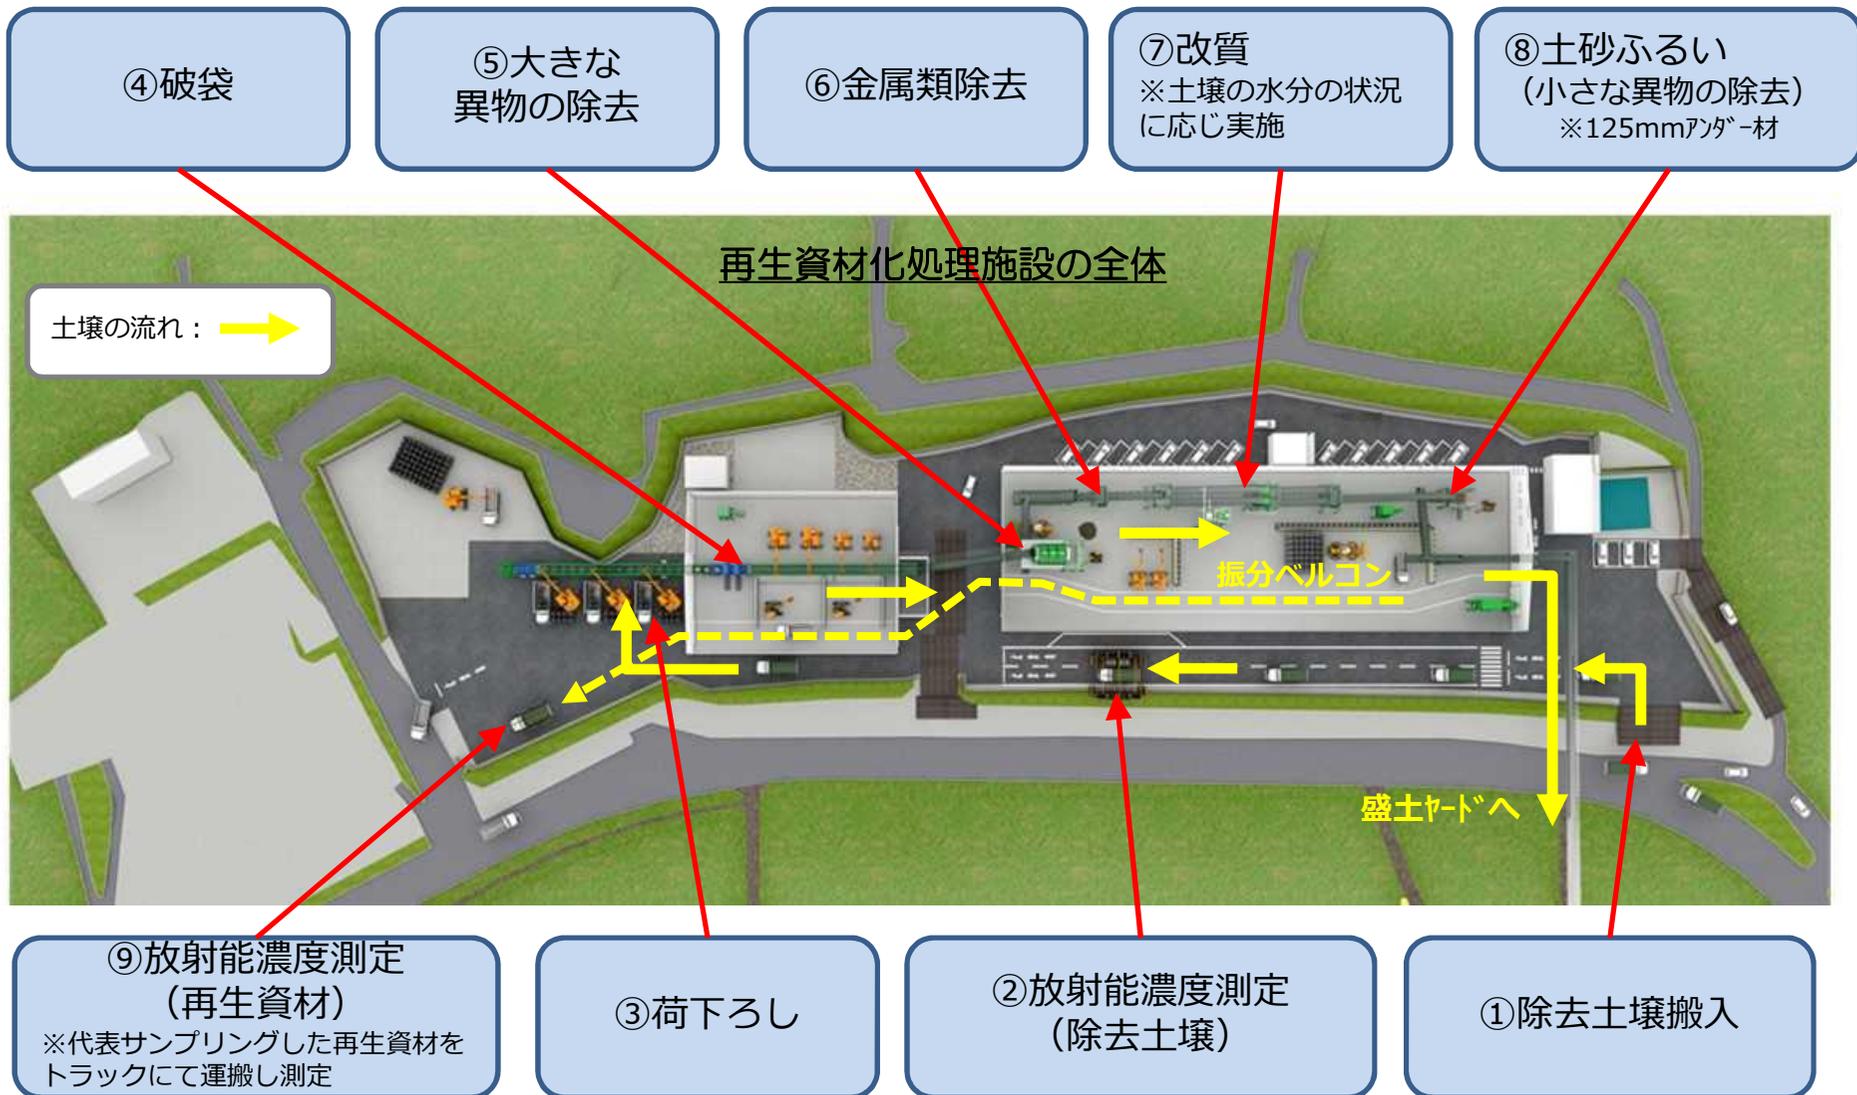
1. 再生資材化処理の流れ

- 再生資材化は、除去土壌の搬入後、下記に示す施設内での処理工程のとおり、140 t / 時間（約1,000袋 / 日）を目標に行う予定。

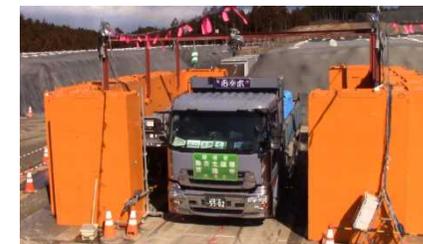
トラックスキャン測定状況

⇒ 破袋前の大型土のう袋全数を『トラックスキャン』（トラックの荷台上）により放射能濃度測定を行い、5,000Bq/kg以下を確認

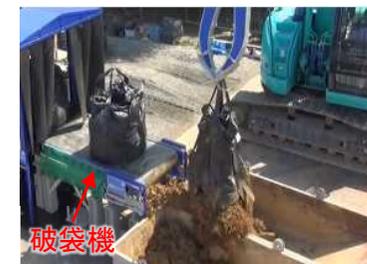
破袋・土壌取り出し状況

⇒ ダンプトラック上の大型土のう袋をバックホウでベルトコンベア上にのせ、『破袋機』を用いて破袋し、大型土のう袋から土壌を取り出す

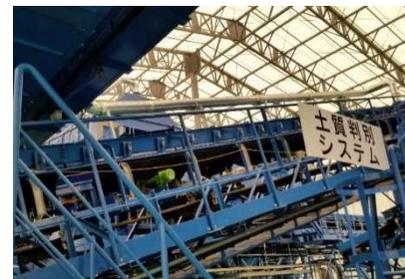
土質判別システム

⇒ ベルトコンベア上で『**土質判別システム**』により土壌の水分量を測定した後、必要に応じ改質材を添加し『**破碎混合機**』により混合
