飯舘村長泥地区環境再生事業運営協議会（第12回）

飯舘村長泥地区環境再生事業の 工事の進捗について

令和3年度栽培実験等の実施状況及び
令和4年度栽培実験等の計画(案)について

工事の進捗の詳細及び栽培
実験等の実施状況の詳細について

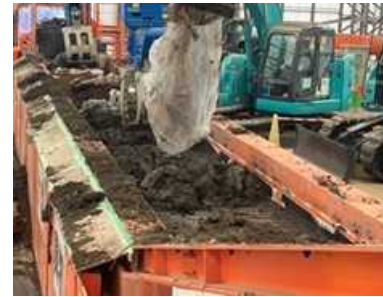
破袋後の土壌の取り出し

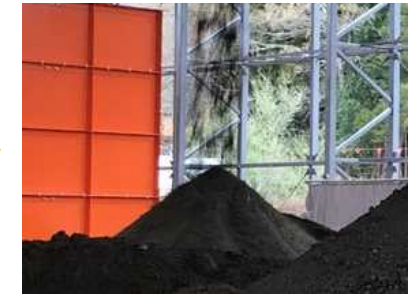
再生資材化後の土壌

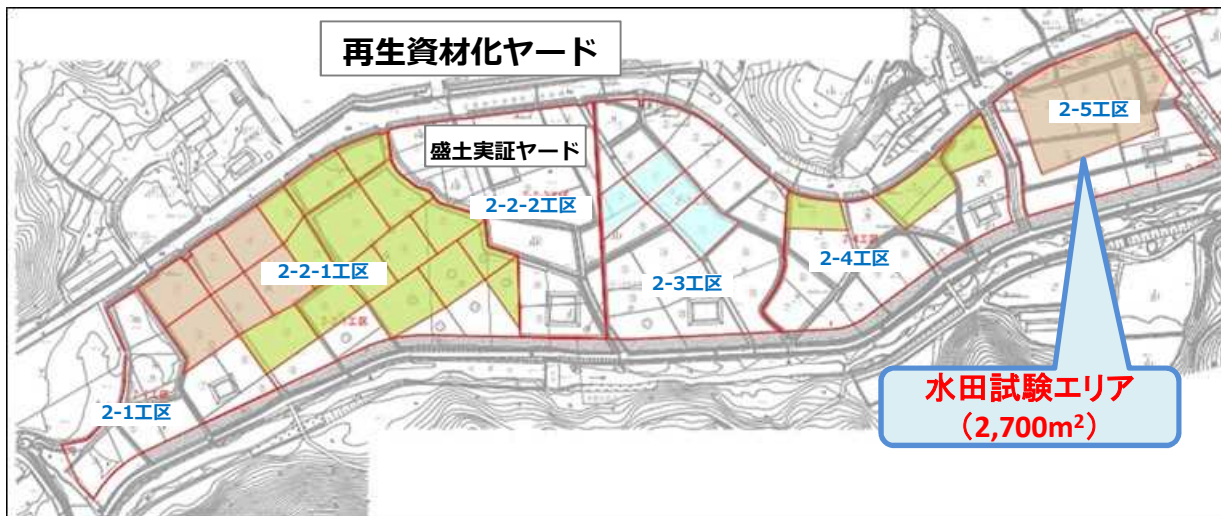
- 盛土工は、比曽川沿いの擁壁工の進捗等に合わせて、施工可能な場所から順次行っており、下記の完了時期に向け進めている。
- 盛土量：再生資材⇒約6.8万m³、遮蔽土⇒約1.0万m³

【盛土完了時期（予定）】

2工区：令和5年度上期

3工区：令和4年度下期

4工区：令和4年度上期

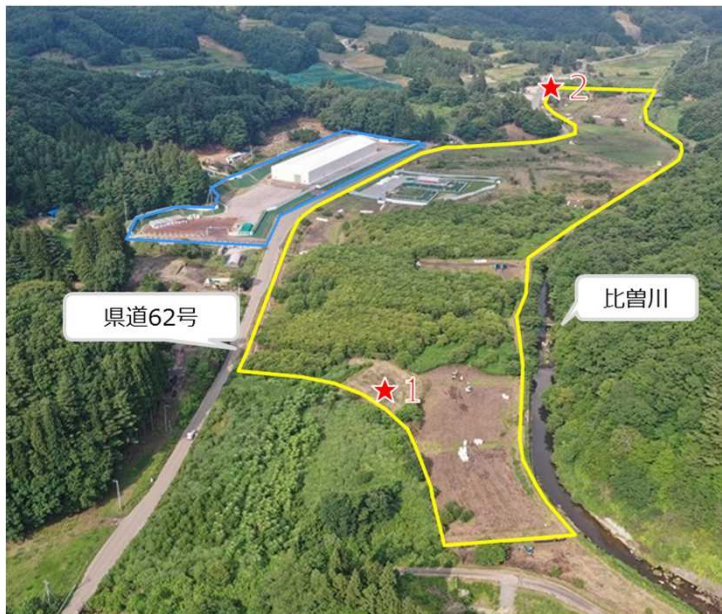
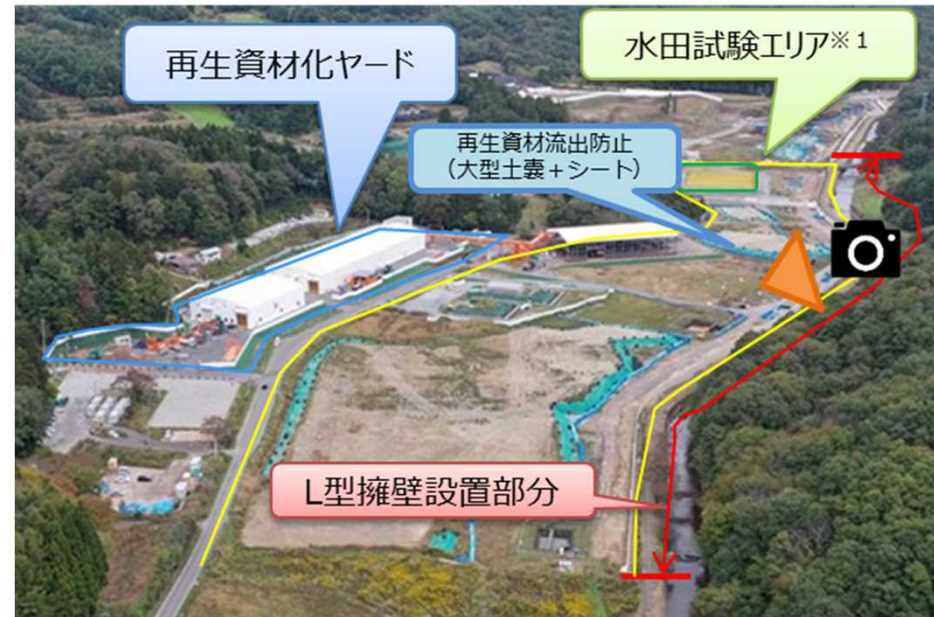
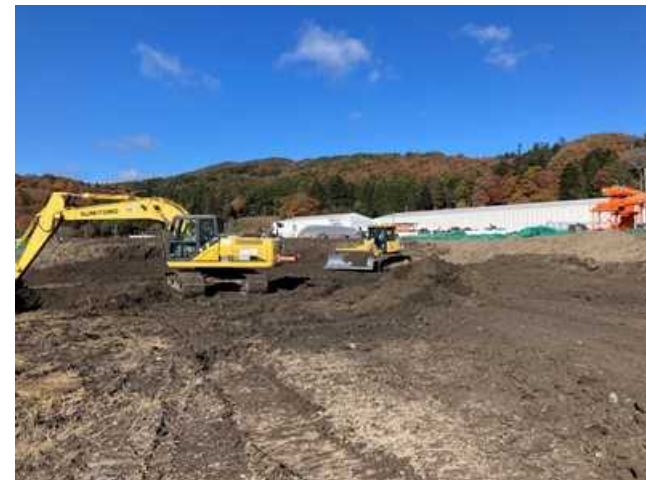
4-1. 盛土エリアの状況 (2工区全域)

着手直後(R2.8.4撮影)

現況(R3.10.18撮影)

- ★1 空間線量率 : 0.44 μ Sv/h (令和3年10月29日測定)
- ★2 空間線量率 : 0.32 μ Sv/h (令和3年10月29日測定)

盛土状況(R3.10.29撮影)

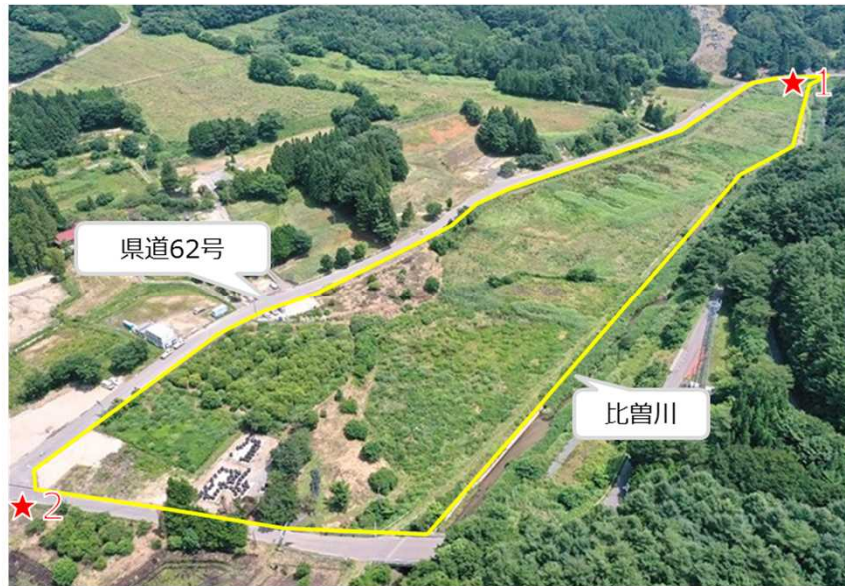
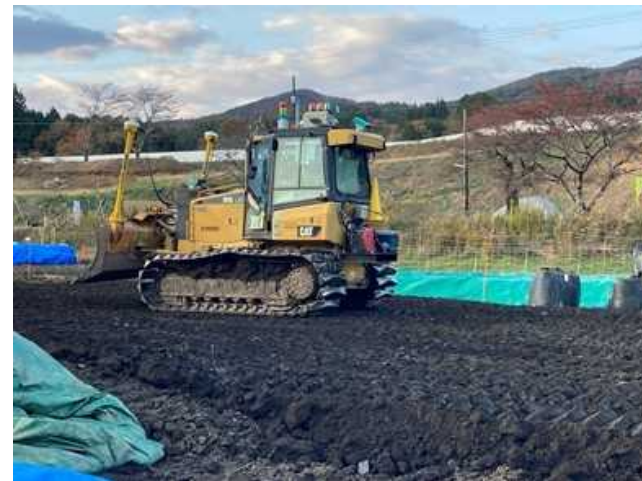
4-2. 盛土エリアの状況 (3工区全域)

着手直後(R2.8.4撮影)

現況(R3.10.18撮影)

- ★1 空間線量率 : 0.34 μ Sv/h (令和3年10月29日測定)
- ★2 空間線量率 : 0.32 μ Sv/h (令和3年10月29日測定)
- ※★2 : 2工区と3工区の工区境

盛土状況(R3.10.18撮影)

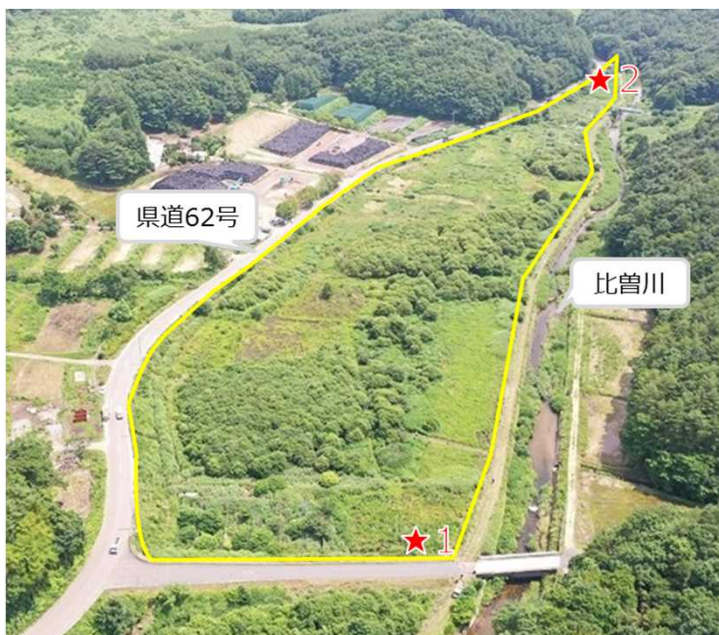
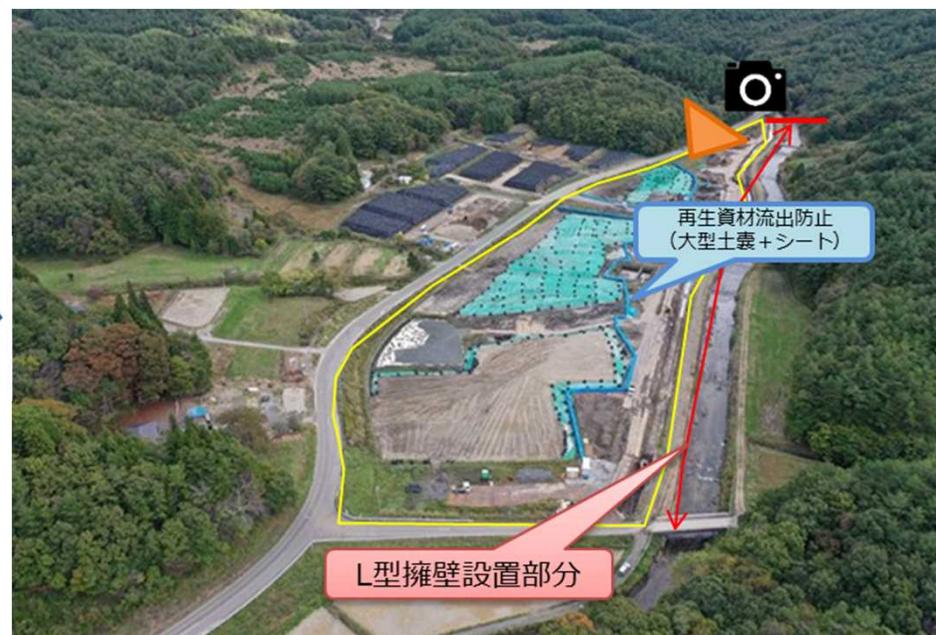
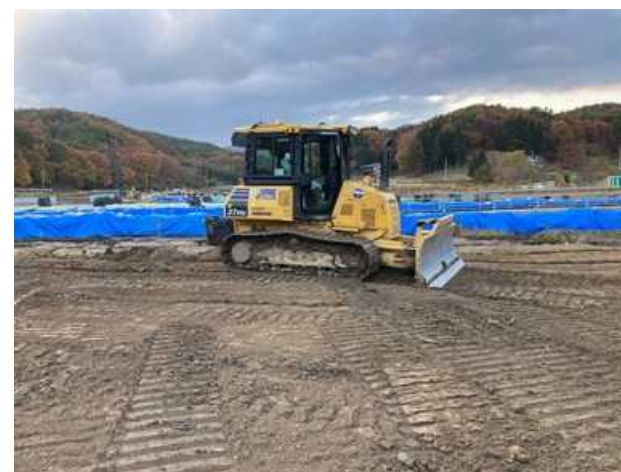
4-3. 盛土エリアの状況 (4工区全域)

着手直後(R2.8.4撮影)

現況(R3.10.18撮影)

- ★1 空間線量率 : $0.55\mu\text{Sv/h}$ (令和3年10月29日測定)
- ★2 空間線量率 : $0.81\mu\text{Sv/h}$ (令和3年10月29日測定)

盛土状況(R3.10.29撮影)

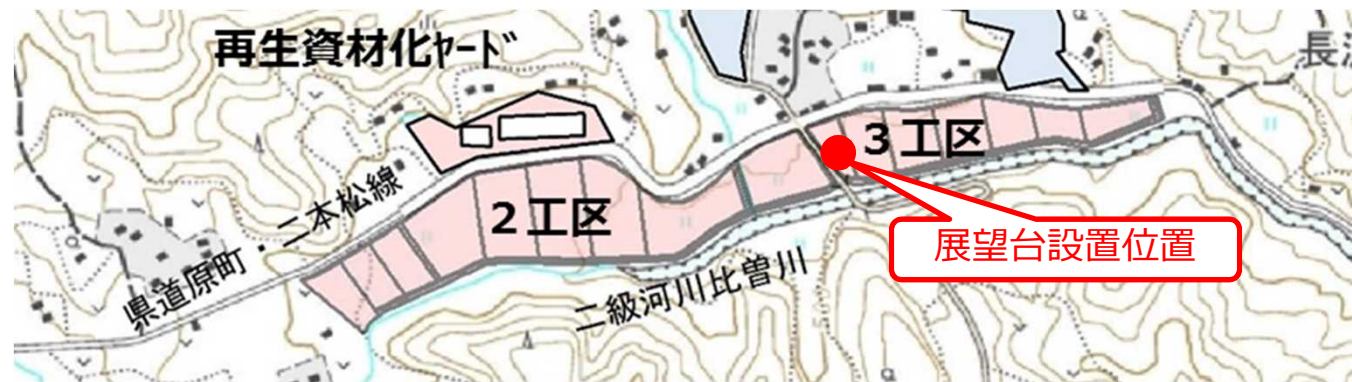
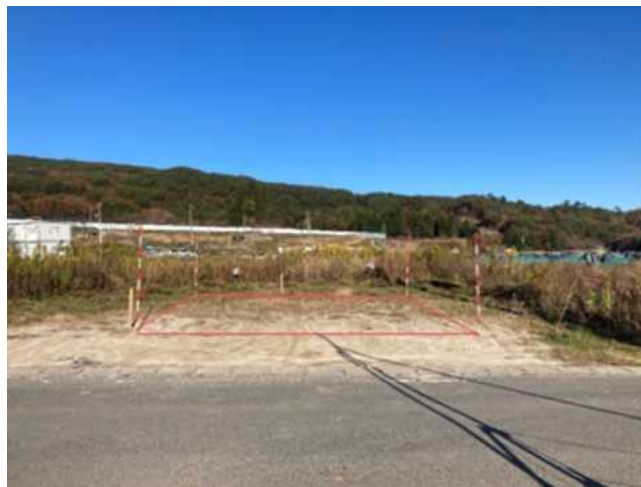
【参考】展望台の設置について

- 以下のとおり、『展望台』を設置
 - (設置位置) 3工区盛土工リア東側の国道399号沿い
 - (構造) 仮設足場を利用
 - (その他) 広さ：約50m² (7.3m×7.3m)、高さ：2m

設置位置図

設置位置の状況

構造イメージ

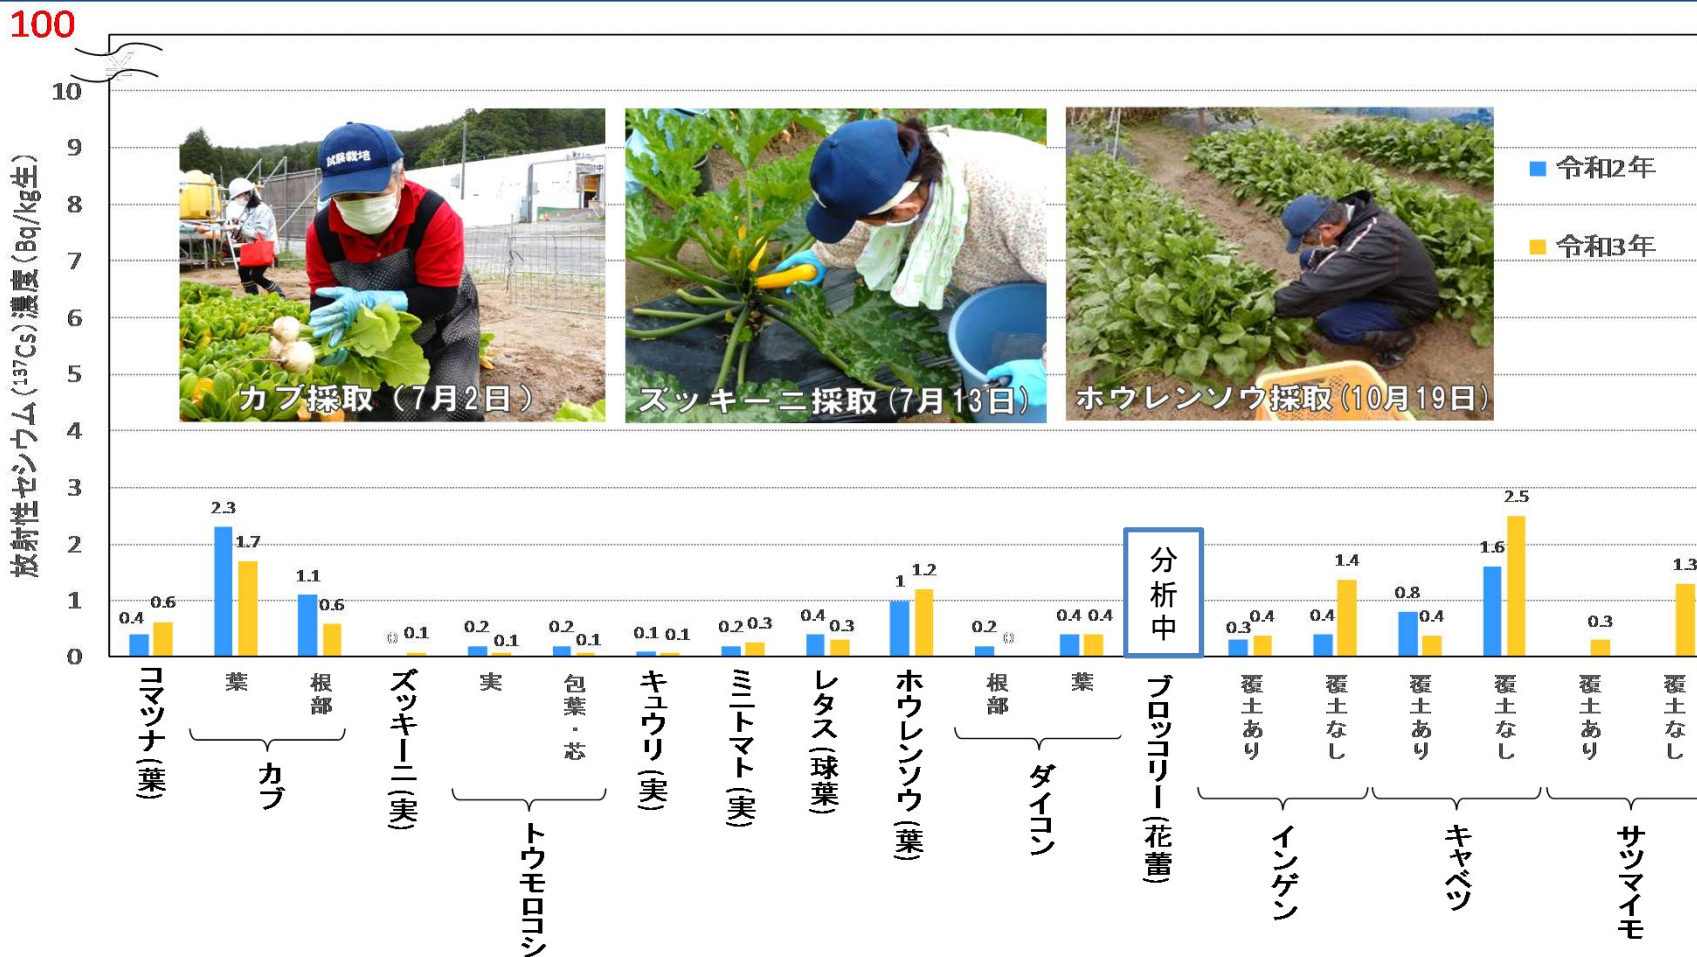
今年度栽培した作物の放射能濃度は0.1~2.5Bq/kgであった。
 ※一般食品の放射性物質の基準値は100Bq/kg※厚生労働省の定める食品中の放射性セシウム検査法では、検出下限値は20Bq/kg以下とされている。

本データの放射能濃度は、ゲルマニウム半導体検出器(※)を用いて測定しています。
 ※福島県の緊急時環境放射線モニタリングの分析手順では、測定時間2,000秒、検出下限値を概ね5~10Bq/kgとしています。上記は、測定時間54,000秒、検出下限値を0.05~0.12Bq/kgで行ったものです。

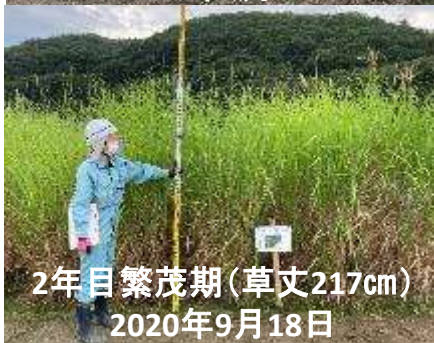
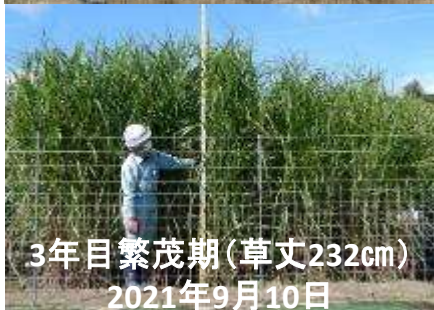
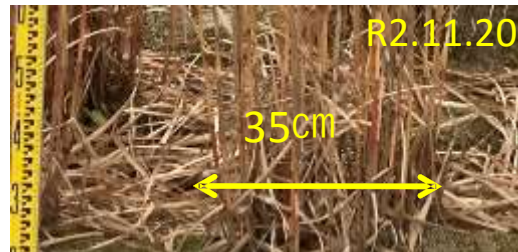
生育状況

資源作物であるジャイアントミスカンサス(3年目)の生育状況及び、移行係数を確認した結果、生育状況は、1,2年目と比較すると草丈、株数及び収量が増大した。また、株径が2倍程度に大きく生長したが、放射能濃度及び移行係数は1,2年目と同程度であり、第8回戦略検討会の評価パラメータ(追加被ばく線量(1mSv/y)を超えないモデル)を下回る結果であった。

株の拡大(R3はR2の2倍程度の株径)

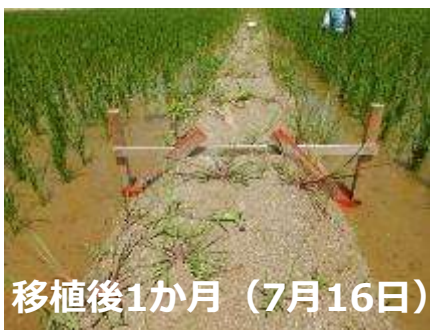
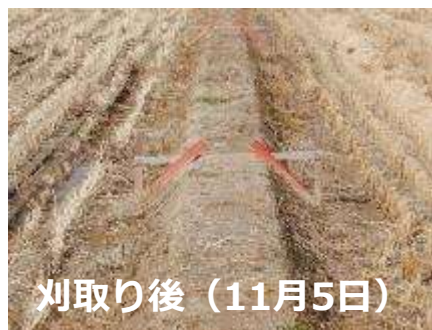
移植後1か月 (7月16日)

刈取り後 (11月5日)

畦畔の形状維持の確認

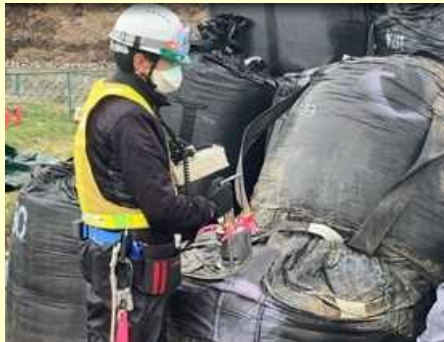
仮置場における放射線測定状況
(NaIシンチレーション検出器)

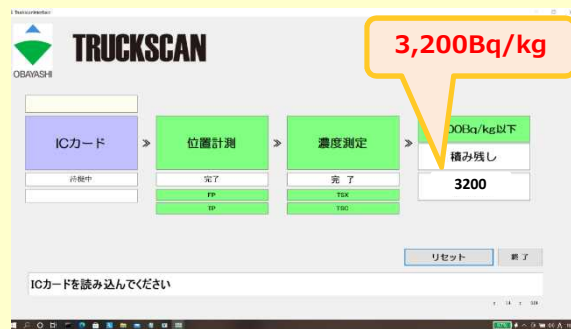
トラックスキャンによる
放射能濃度測定状況（下段：出カイメージ）

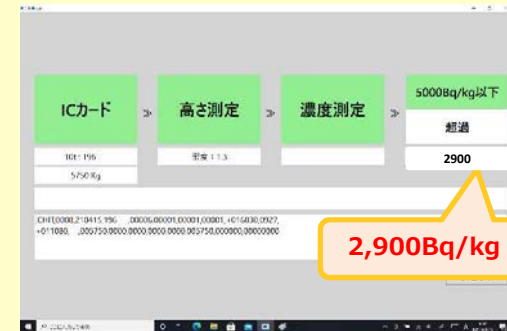
バルクスキャンによる
放射能濃度測定状況（下段：出カイメージ）

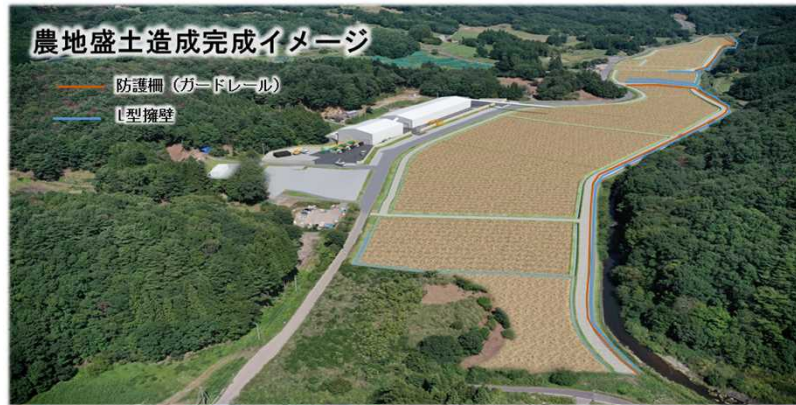
【参考】農地盛土造成の流れ (4/18見学会時資料より)

農地盛土用地の除草や木を伐採し、準備工事を行います。

盛土による沈下等を抑えるために、腐植物を除去します。

盛土の安定性を確保するために地下水・湧水を集水する排水管を設置します。

農地盛土のかさ上げに伴い、自然災害等で再生資材が流出しないように土留めの擁壁を設置します。

再生資材を重機で1層あたり30cm程度に敷均し転圧して盛土します。

再生資材からの被ばく線量低減のため、盛土の上に50cm以上覆土します。覆土 (山砂) は20mm以下のものを使用します。

道路や転落防止のための防護柵 (ガードレール) を設置します。

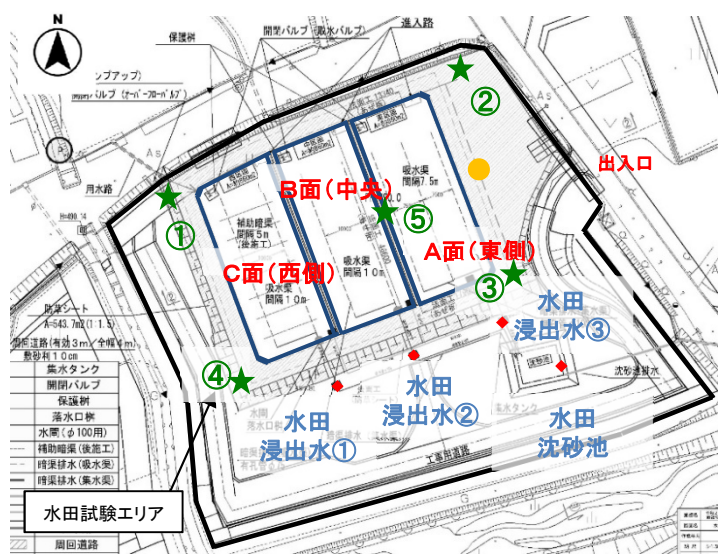
空間線量率 (μSv/h)	水中の放射能濃度 (Bq/L)	空気中の放射性物質濃度
結果の概要	0.17~0.44μSv/hの範囲であった。	全て検出下限値（1 Bq/L）未満であることを確認した。	全て検出下限値未満（Cs134 : 1.0×10^{-7} Bq/cm ³ 未満、Cs137 : 1.0×10^{-7} Bq/cm ³ ）であることを確認した。
測定頻度	週1回	月1回	月1回
測定位置

<p>【凡例】</p> <ul style="list-style-type: none"> ★ 空間線量率 (μSv/h) ◆ 水中の放射能濃度 (Bq/L) ● 空気中の放射能濃度 (Bq/cm³) <p>※水田試験エリアとは、『水田の機能を確認するための試験』のエリアを表す。</p>		
測定期間	令和3年4月5日~10月28日	令和3年6月21日~10月18日	令和3年6月21日~10月18日
測定結果 (詳細)	①0.27~0.37 ②0.28~0.44 ③0.23~0.27 ④0.17~0.31 ⑤0.19~0.27	—	—

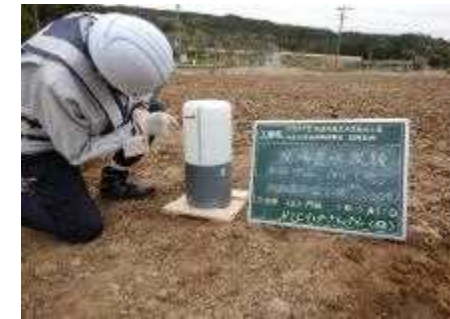
減水深調査

月	半月（5日間）	日減水深（mm/日）		備考
		水田A面	水田B面	
6月	5（6/20～25）	3.7	4.4	暗渠排水・閉
	6（6/26～30）	4.4	4.4	〃
7月	1（7/1～5）	4.3	5.6	〃
	2（7/6～10）	5.4	5.4	〃
	3（7/11～15）	5.5	5.5	〃
	4（7/16～20）	6.7	7.3	暗渠排水・開（7/17～）
<中干し>				
8月	2（8/6～10）	8.1	8.8	〃
	3（8/11～15）	6.2	7.5	〃

- ・暗渠排水・閉の状態→3.7mm～5.6mm（平均4.9mm）
- ・暗渠排水・開の状態（中干し前）→6.7mm～7.3mm（平均7.0mm）
- ・暗渠排水・開の状態（中干し後）→6.2mm～8.8mm（平均7.7mm）

★減水深は、全国平均（18mm）と比べて小さく、「湿田地帯（5-10mm）」に分類される程度。

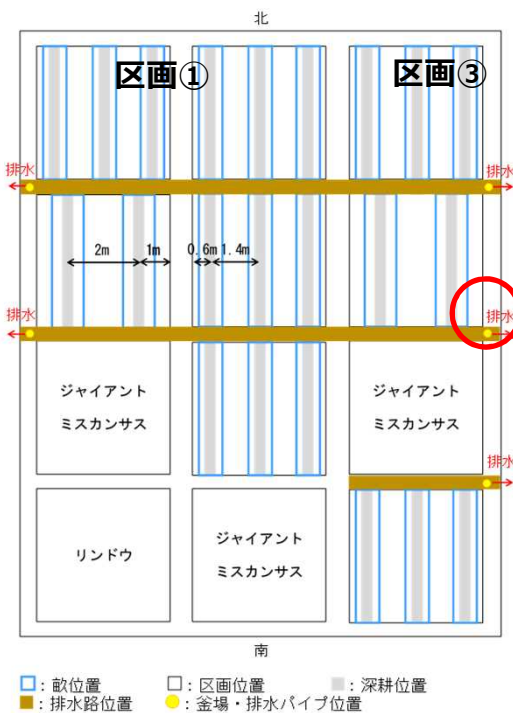
栽培実証ヤード・西側露地区画図

令和2年度栽培では、西側露地（栽培2年目）・東側露地（栽培1年目）とも、水はけ不良による湿害が発生し、生育不良となった。

水はけ改良を実施

- ①深耕（左図青線の畝筋をバックホーにより深さ約30cm）
- ②排水溝設置（左図茶色部）

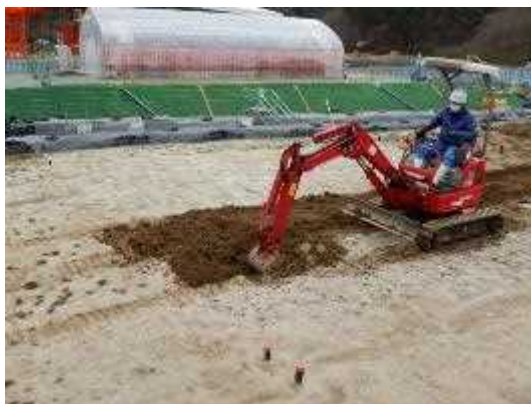
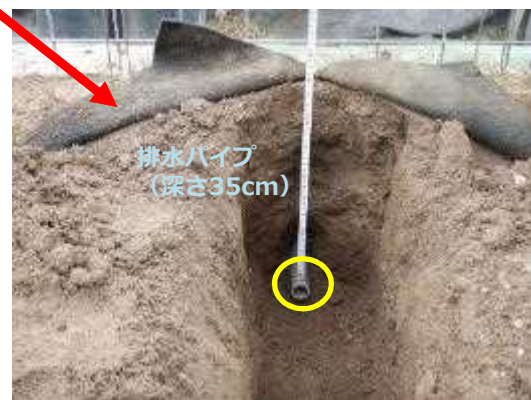
改良の効果

☆深耕の前後で、透水性が改良（地表から20cm程度のサンプルによる室内透水試験試験結果）

飽和透水係数 (cm/s)			
	深耕前	<深耕>	深耕後
区画①	4.40E-04	→	5.60E-03
区画③	2.50E-03	→	3.50E-02
